Vår referanse 2020/39634-12
Dato 20.05.2020

Singerheimen, synfaring 13.05.2020

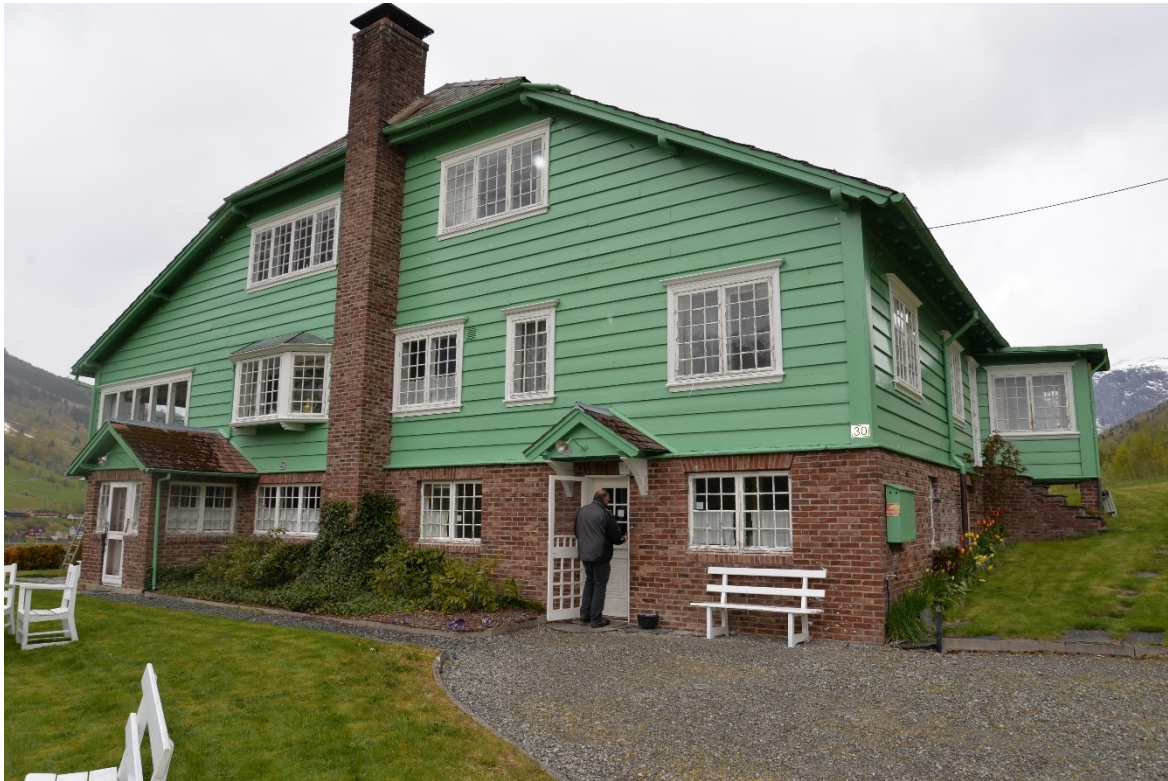
Hovudbygningen sett frå sør.

Det har vore gjort mykje godt arbeid med bygningane i tunet på Singerheimen dei siste åra. Men det er generelt eit stort etterslep på vedlikehald av hovudbygningen. Det mest openberre er alle sprossvindauga, men det er også utfordringar knytt til tak og tekking.

Tilstanden på takrennene er generelt dårleg. Det kjem mykje vatn frå dei store takflatene, og dette har påført bygningen ein del røteskadar, fordi beslag og renner leke. Kring pipene er det synlege røteskadar. Utvendige pipekonstruksjonar gjev stor risiko for røteskadar.

Det ser også ut til at det har vore eldre vasslekkasjar på taket. Nokre sperr er så dårlege at dei må reparerast. Utette vassbord over vindauge er også ein årsak til røteskadar kring vindauga. Ein del av vasslekkasjane viser også tydeleg igjen på innvendige finerplater i huset. Det er usikkert i kor stor grad desse vasslekkasjane har gjort skader på konstruksjonen, men spisestua som heng utover muren mot vest har røteskader på den berande konstruksjonen. Det er også ein del røteskadar på listverk. Nokre av desse skadane må reparerast.

Stiftinga har søkt om tilskot til å byte ut alle dei dårlege kopparrennene på huset, men fylkeskommunen vil tilrå at ein ser grundigare på heile taket med skifertekking og kopparbeslag før ein går i gang med takrennene. Dette gjeld særleg takflata over stua mot vest, der det er minst to røteskada sperrer som må undersøkjast og reparerast. Det kan sjå ut som om dråpeskiferen ligg rett ned på undertaket (pløgd 5 toms panel) utan opplekting. Mest sannsynleg ligg det ein papp på undertaket, men denne er hundre år gamal og gjer kanskje meir skade enn nytte då skiferspikrane har satt mange hol i pappen. Skifertak er ikkje tette, og dess flatare taket er dess meir drev kjem inn.

Fylkeskommunen rår stiftinga til å ta kontakt med eit kompetent firma som kan sjå over heile taket og lage eit kostnadsoverslag på istandsetjing av dette. Utfallet av ein grundig vurdering av skadane samle sett, kan føre til at ein må tenkje på ein heilskapleg omlegging av skifertaket. I samband med dette må ein også vurdere reparasjonar på utsette berande konstruksjonsdelar, samt røteskada kledning, dører og listverk.
