## Nokre refleksjonar/innspel til evaluering av omlegginga av fylkesveg 567 gjennom Hosanger.

Hosanger den 05.11.2018

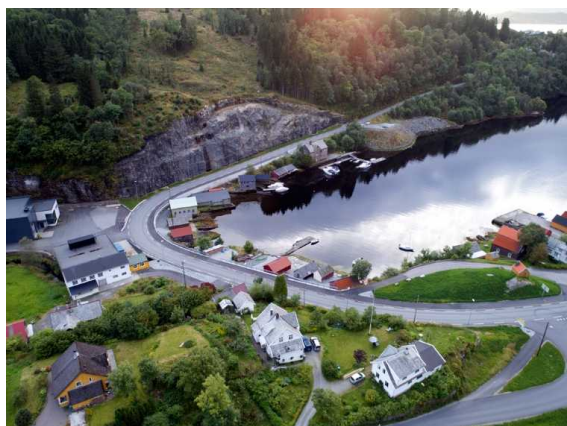
Den store fjellskjeringa vart større og meir dominerande enn først planlagt. Største høgde er kring 30 m. Fjellet er her sikra med m.a. ca 1.000 boltar. No vonar me at det skal gro både mose og annan vegetasjon i den store skjeringa, så ho vert litt mindre dominerande og skjemma.

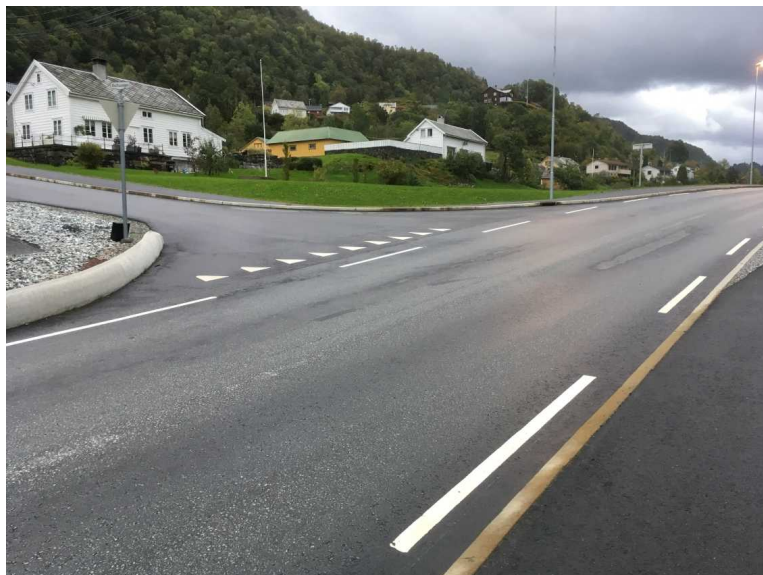
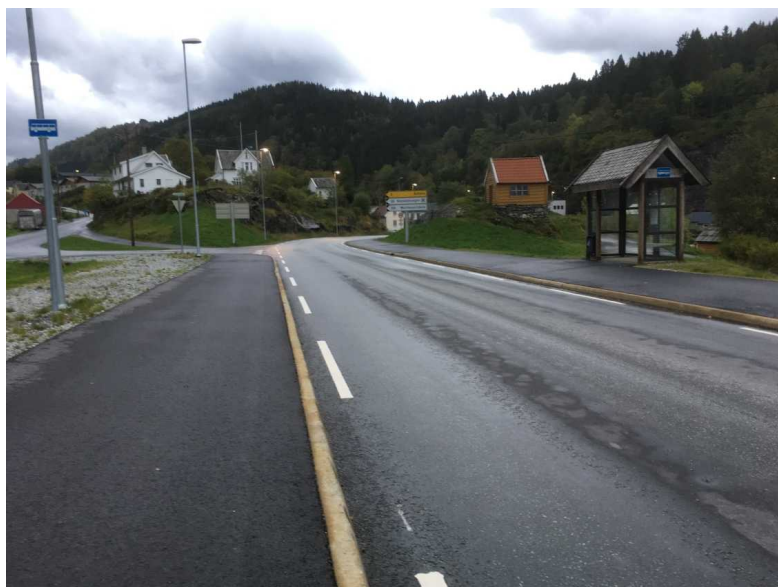
## 1. Manglande universell utforming.

Nedsenka fortauskantar for mjuke trafikantar finst ikkje, berre nokre få der bilar kan få krysse fortauskanten.

Om du t.d. kjem med rullestol ned Hoshovdelia (retning frå Lonevåg), kan du nytte fortauet på sjøsida når du kjem ned til det nye veganlegget. Men om du skal innover i Mjøsdalen/Tveitavegen, finst ikkje nedsenka fortauskant før du er komen langt forbi vegkrysset og du må køyre rullestolen på vegbana tilbake att.

Det er ikkje lagt til rette for at barnevogner og syklar lett skal kunne kome seg opp på fortaua for å nytte desse. Der det er mogleg, dvs. ved enden av fortau, representerer dette som oftast ein omveg.

Dette må vere ei alvorleg forsøming i høve til Hordaland fylkeskommune sin plan for og fokus på universell utforming.

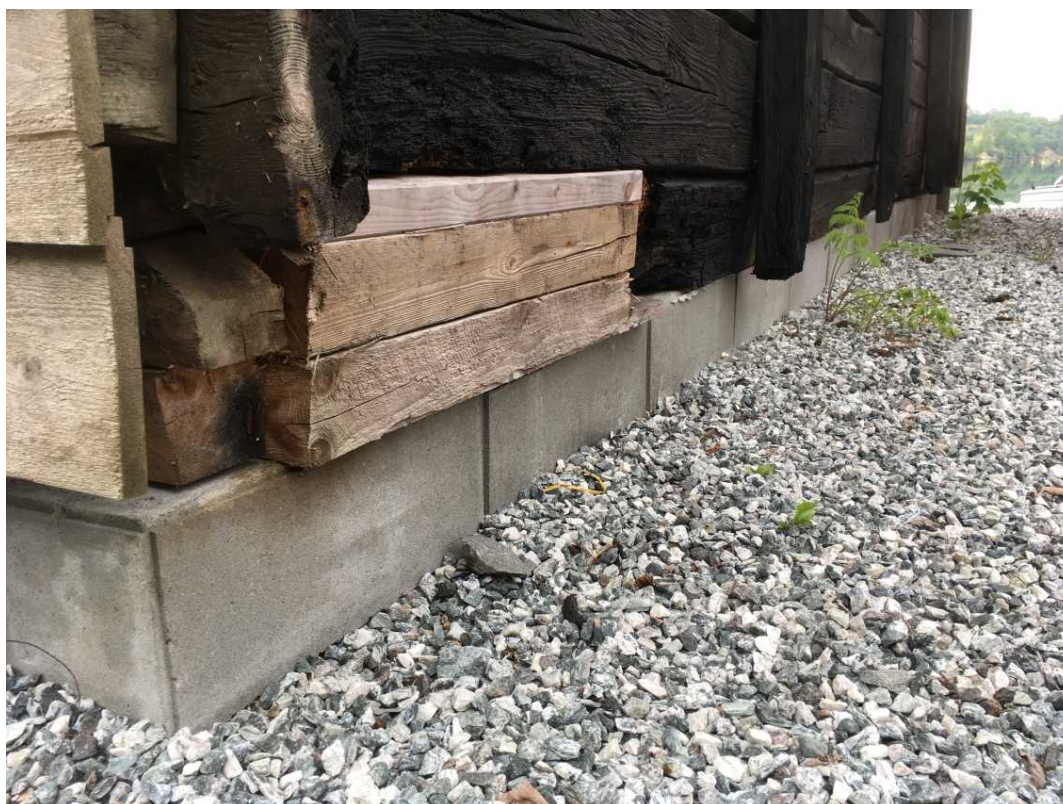
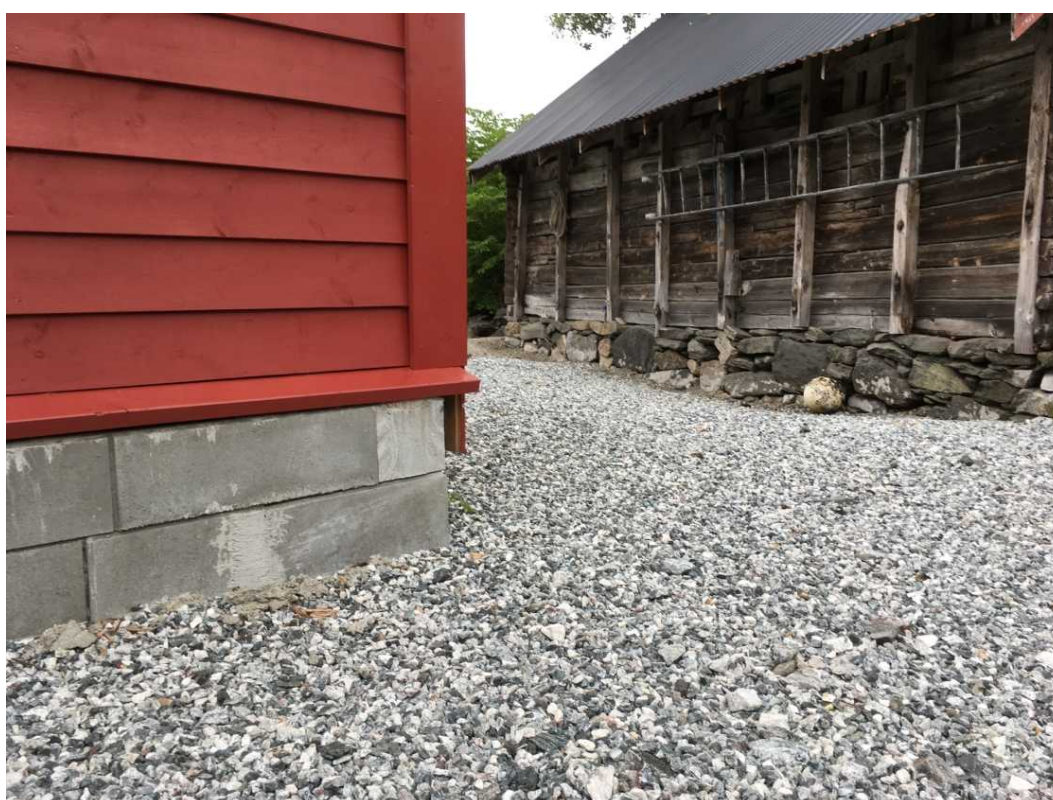
**2. 2 naust som vart flytta, stod på gråsteinsmurar og står no på betongsteinsmurar. Dette er i strid med vernebestemmelsene i gjeldande reguleringsplan for Hosanger sentrum:**

«Eksisterande bygg kan setjast i stand ved å nytte same målestokk, takform, fasadar, inndeling av vindauge, utforming av dører og vindauge samt materialbruk som i opphavlege bygg.» (Vår understreking).

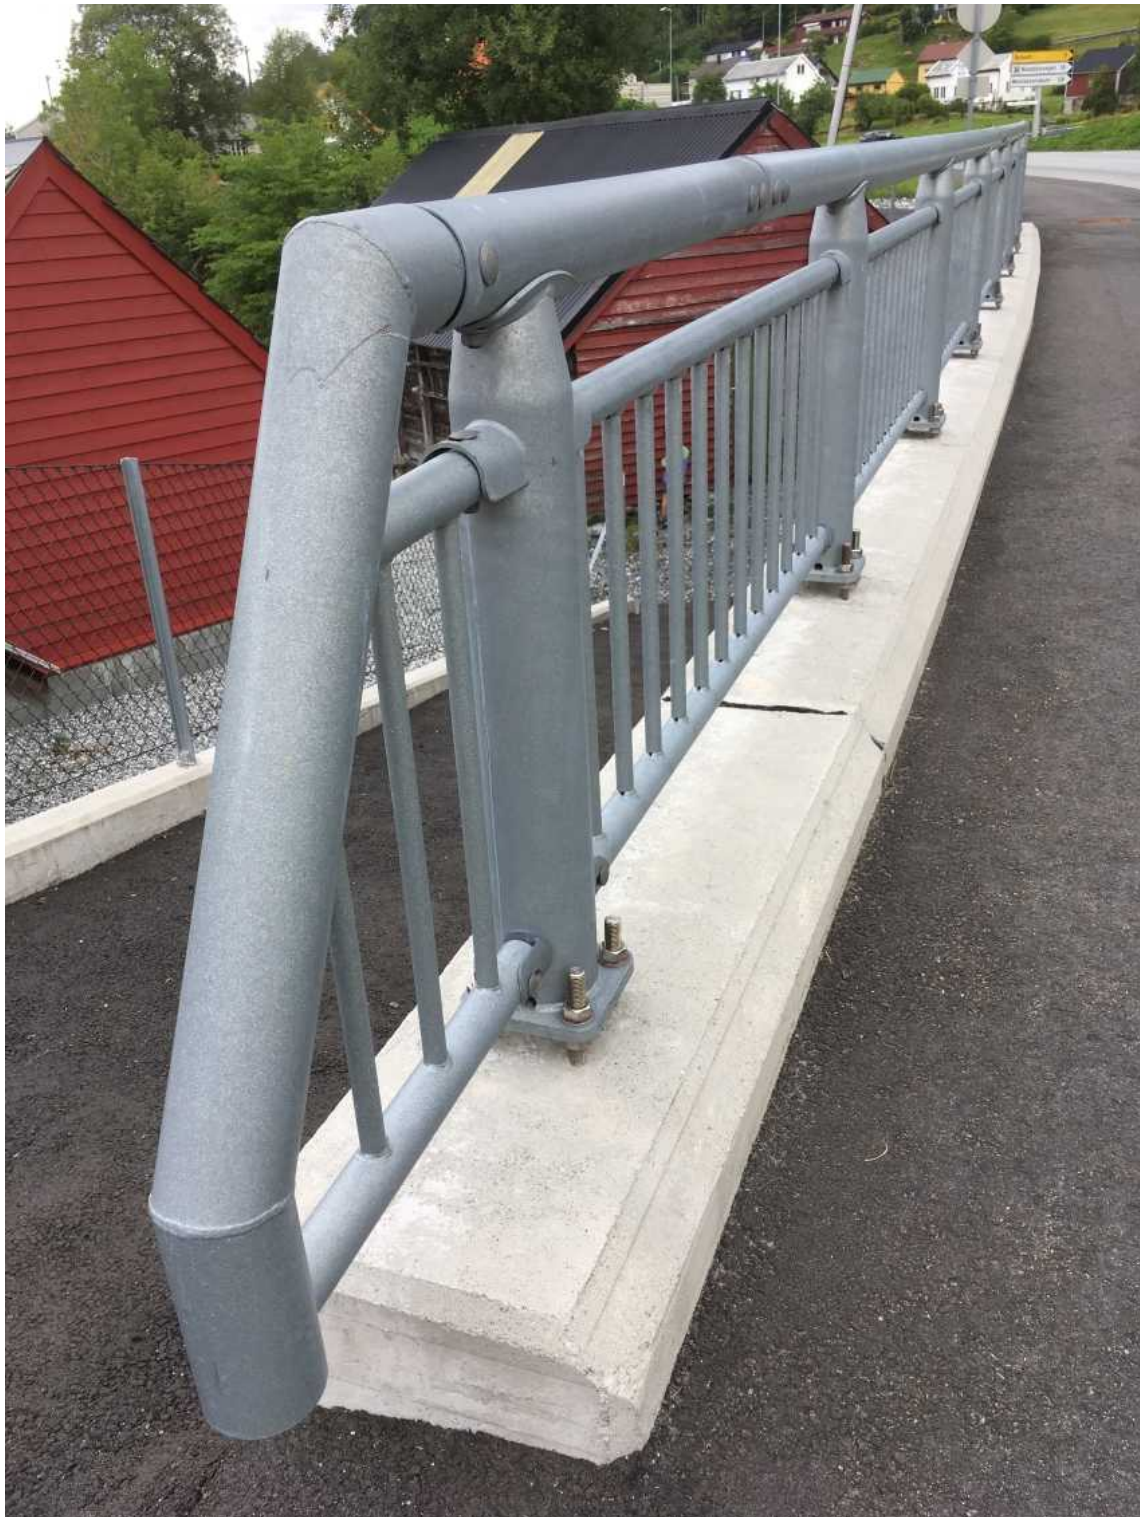
**3 Mange reagerer på det kraftige og dominerande stålrekkverket mellom vegen og nausta inst i vågen. Rekkverket går i grenselina mellom verna område og vegen og synest ikkje å vere i samsvar med vernekrava i reguleringsplanen:**

«Nye bygg, tilbygg og innhegningar må vere innpassa i heilskapen i det einskilde verneområde med omsyn til storleik, form, materialbruk og farge.»

Og kvifor er det eit svært kraftig og dominerande rekkverk her medan det mange andre plassar med stor fallhøgde ikkje er noko form for sikring?

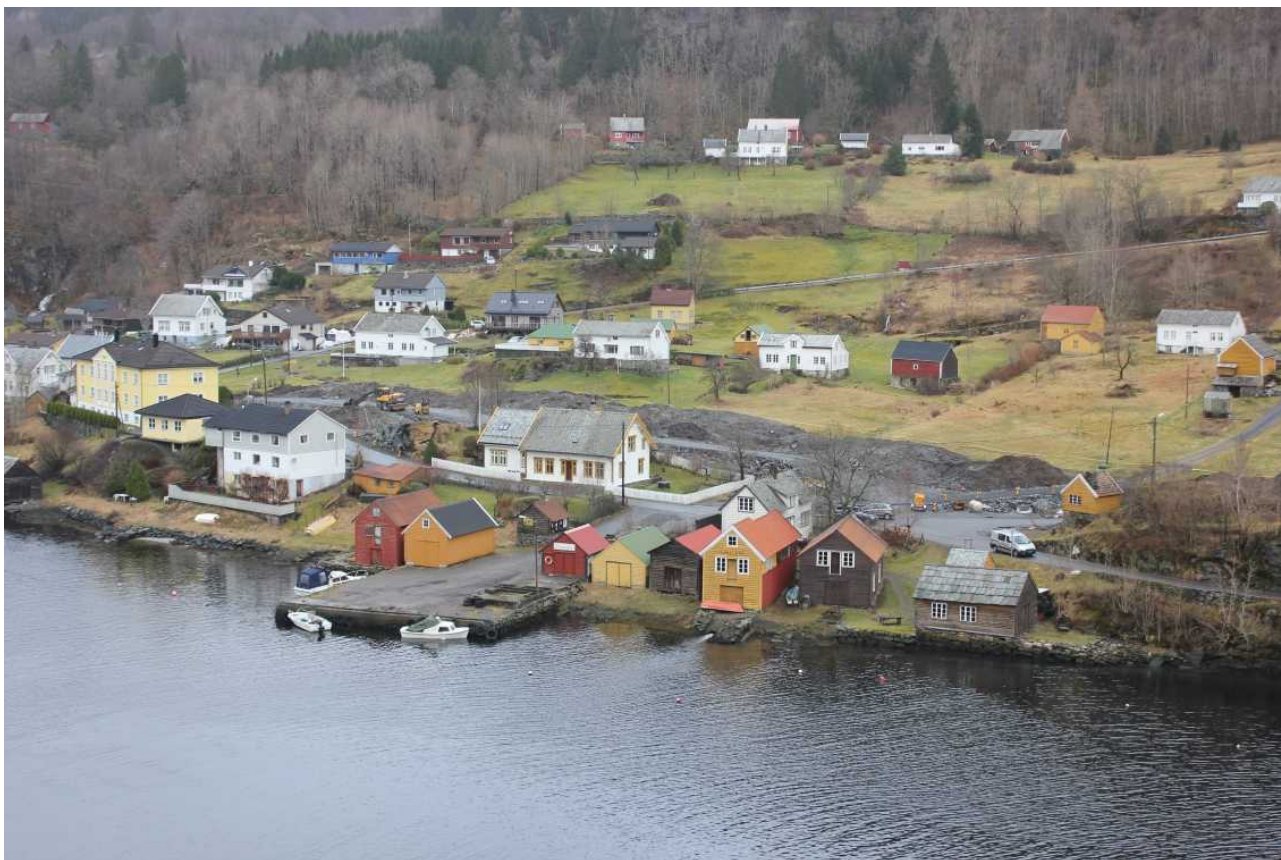
Ca 400 m av den nye vegen vart lagt på dyrka og dyrkbar jord. Eit minst like stort areal vart nytta av entreprenøren for å deponere massar frå veganlegget; serleg gamal sjøbotn frå masseutskifting. Ved graving i vegtraseen tok entreprenøren ikkje vare på matjordlaget; dette vart blanda med djupare massar. Heller ikkje på dyrka mark som vart nytta til deponering/oppfylling av massar, tok entreprenøren vare på matjordlaget. Nye massar vart lagde oppå matjordlaget. Det var eitt unnatak; på bruk 89/5 vart det inngått privat avtale mellom eigaren og entreprenøren om deponering av massar. Grunneigaren stilte krav om avgraving av matjordlaget og å føre dette tilbake som topplag. Vidare vart det stilt krav om drenering.

*I vegtraseen vart gamal sjøbotn gravd opp saman med matjordlaget og lagt på sida av traseen oppå matjorda.*

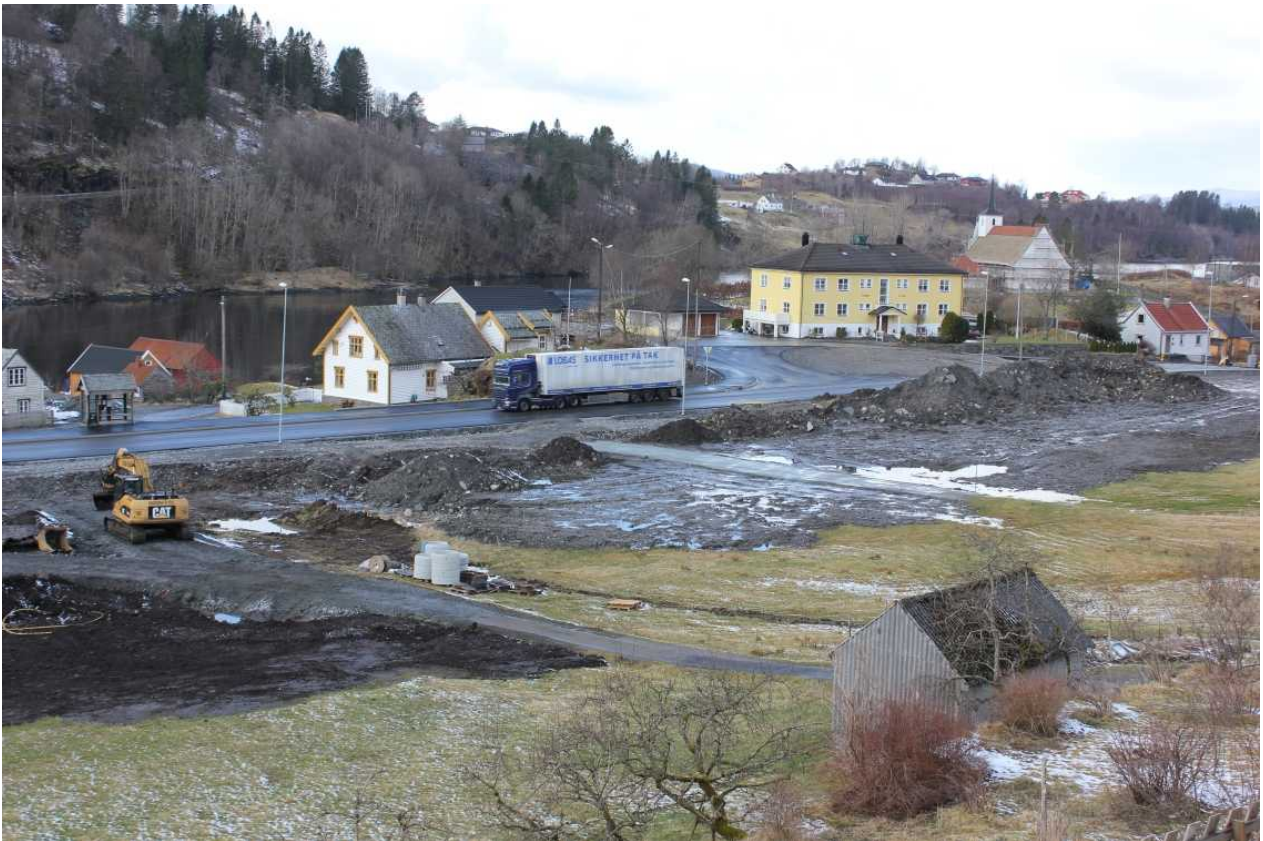
Med nemnde unnatak er topplaget no gamal sjøbotn som inneheld svært mykje stein, sjølv etter at entreprenøren prøvde å fjerne noko av steinen.

*Gamal sjøbotn med mykje stein vert fylt utover den gamle matjorda.*

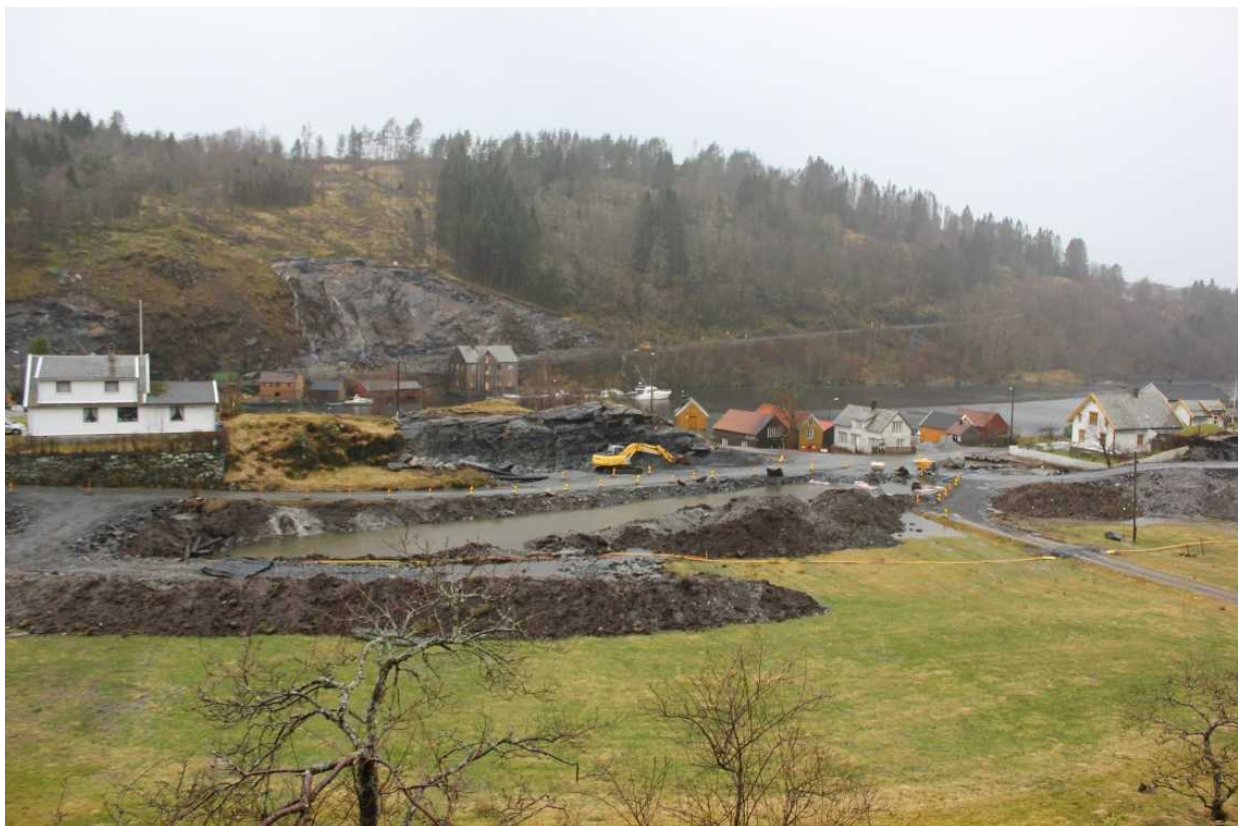
På eitt område på bruk 89/5, Kleiva, der det står ei smie, hadde Vegvesenet i kontrakten stilt krav om at jordlaget skulle takast vare på og førast tilbake etter gjennomførte terrengendringar. Dette gjorde entreprenøren ikkje.

*På 89/5 er matjordlaget lagt til sides før bygging av ny veg og deponering av massar.*

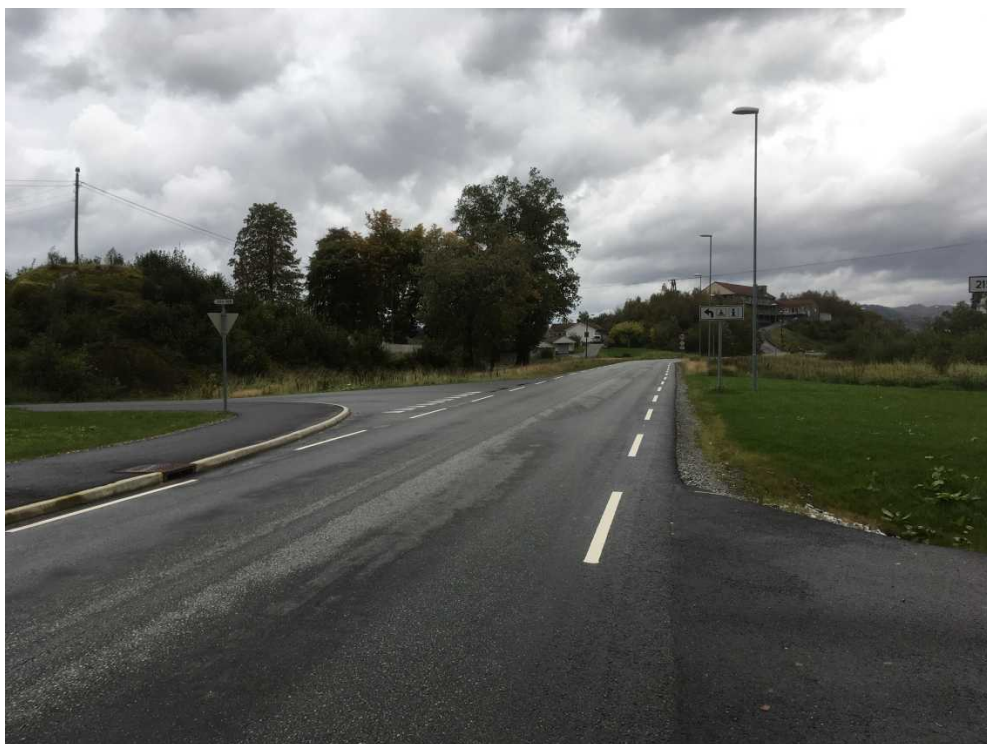
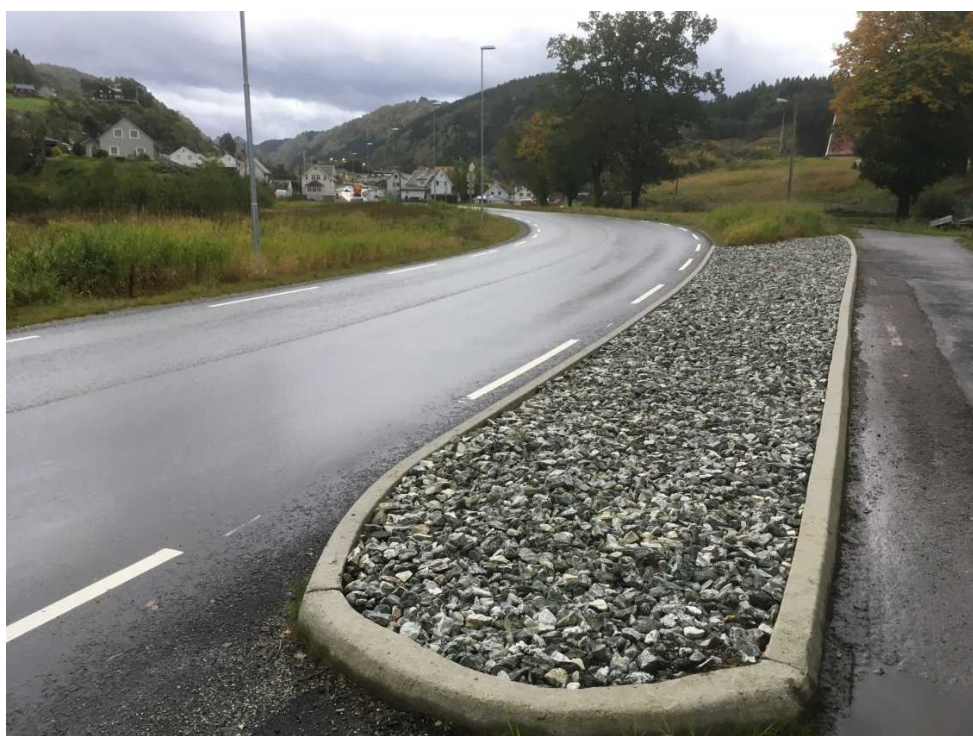
**5.** Kvifor vart **fylkesvegen forbi prestegarden** lagt om på nytt etter at han var lagt om for nokre år sidan? Før arbeidet med vegomlegginga starta, var dette ein 2-feltveg av betre standard enn elles i området. Den nyaste vegen vart lagt ved sidan av denne «nyevegen» i ei lengde på ca 150 m. Det var ikkje mogeleg å nå ned til fast grunn i dette området med myr og gamal sjøbotn. Massane som vart bytta ut, vart i stor grad lagde innover myra. Det hadde vore interessant å få vite kvifor ein valde å bruke nokså mykje pengar på denne omlegginga.

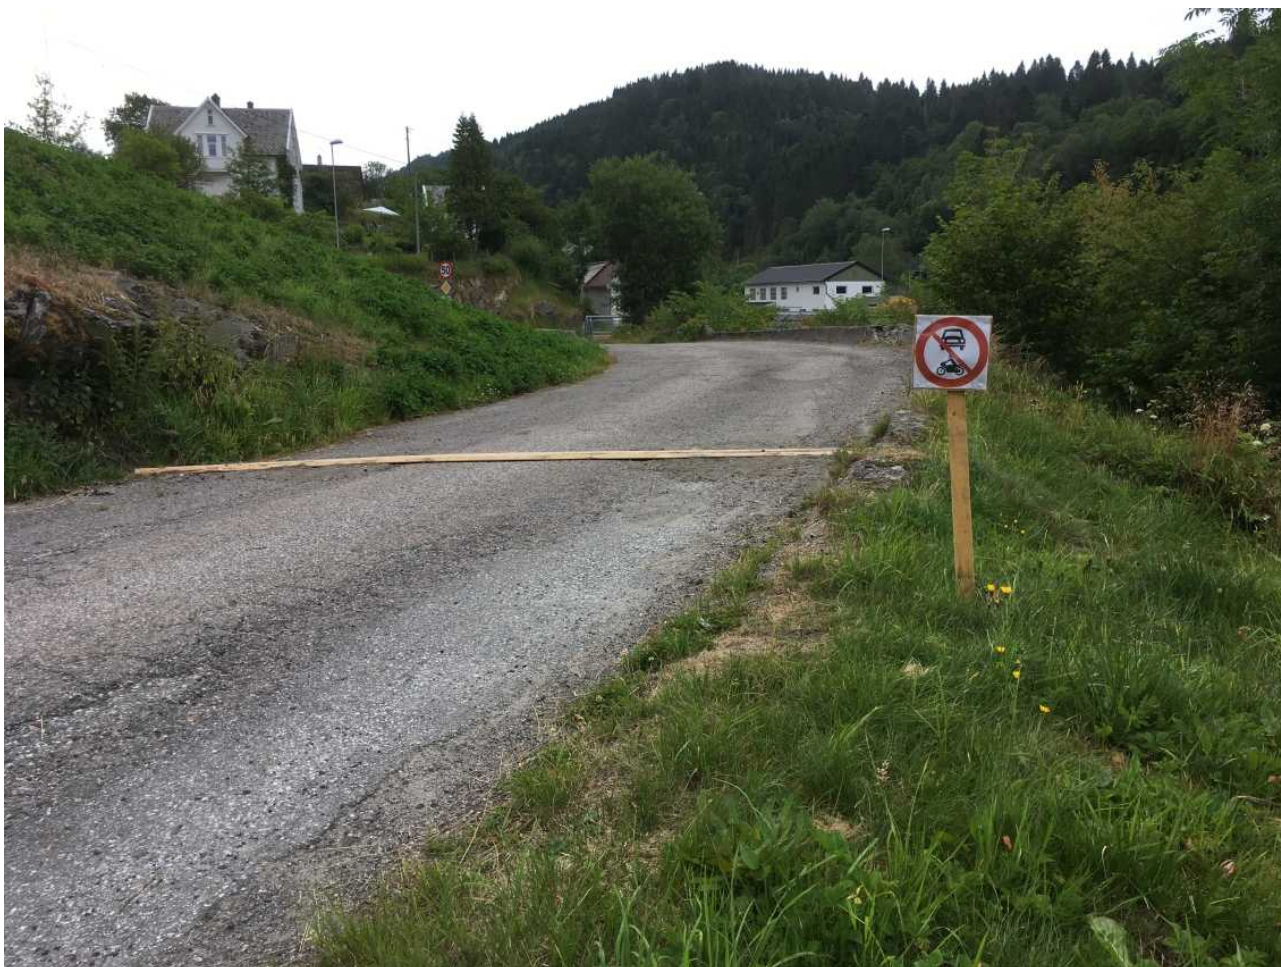
Gamlevegen rundt Kleiva som no er gang og sykkelsti, er ikkje skilta eller markert som dette og ein del bilar køyrer feil og har problem med å kome seg ut av knipa.

*For å unngå at sommargjester kjører feil og køyrer seg skårfaste, er det sett opp eit varsel/ forbodsskilt.*

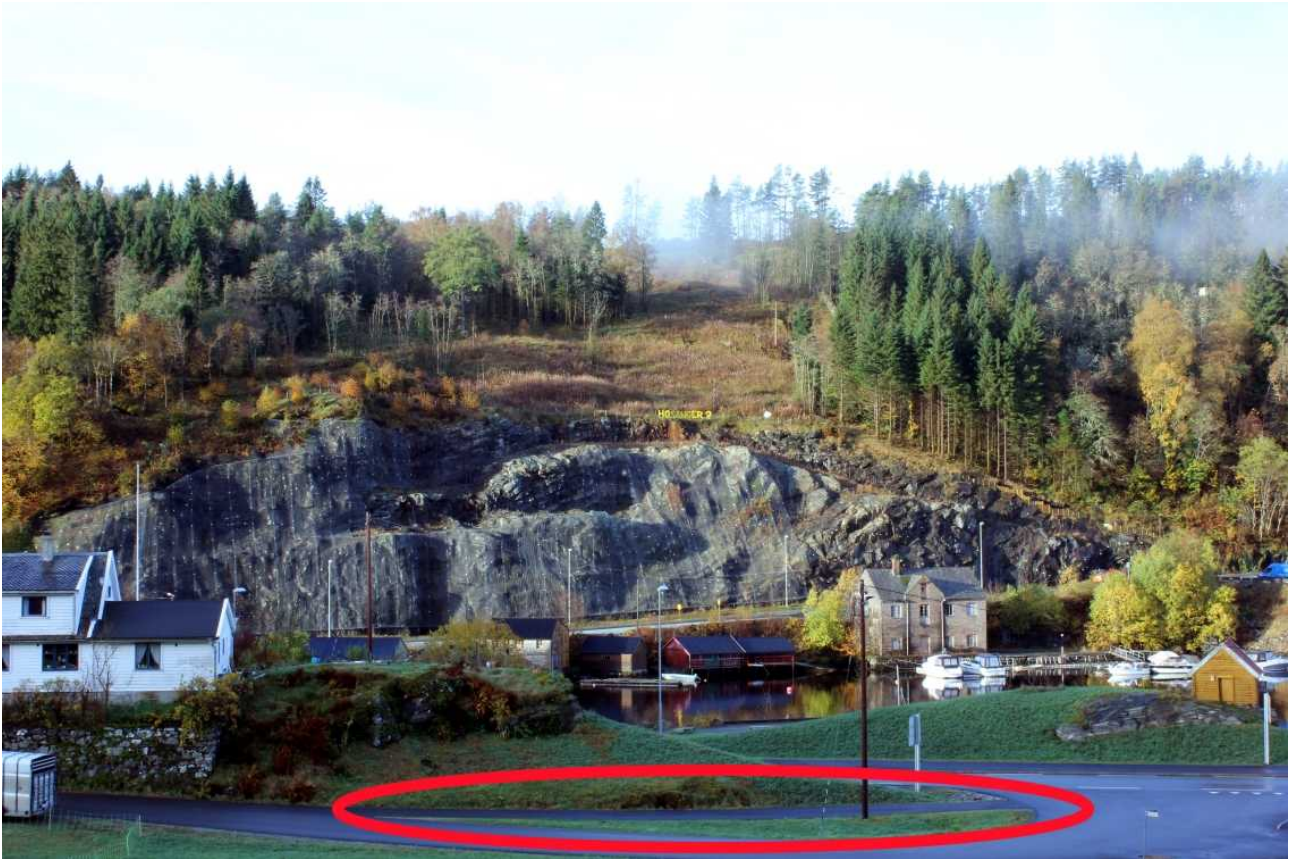
**7. Gamal Tveitavegstubb.** Denne er regulert til og bygt som gang- og sykkelsti, men er dårleg markert som det (ikkje skilt og ikkje markeing på bakken) og vert nytta av ein del bilar som «snarveg».

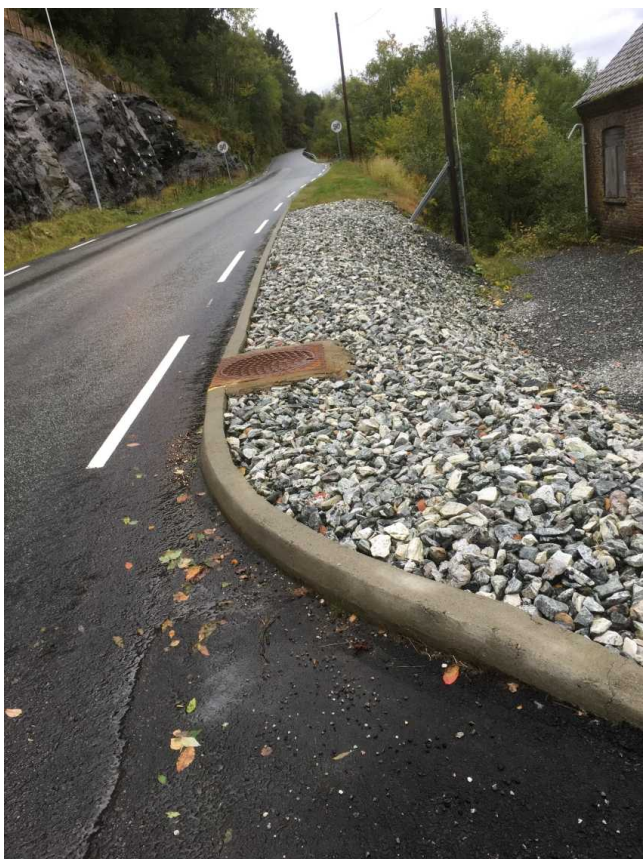
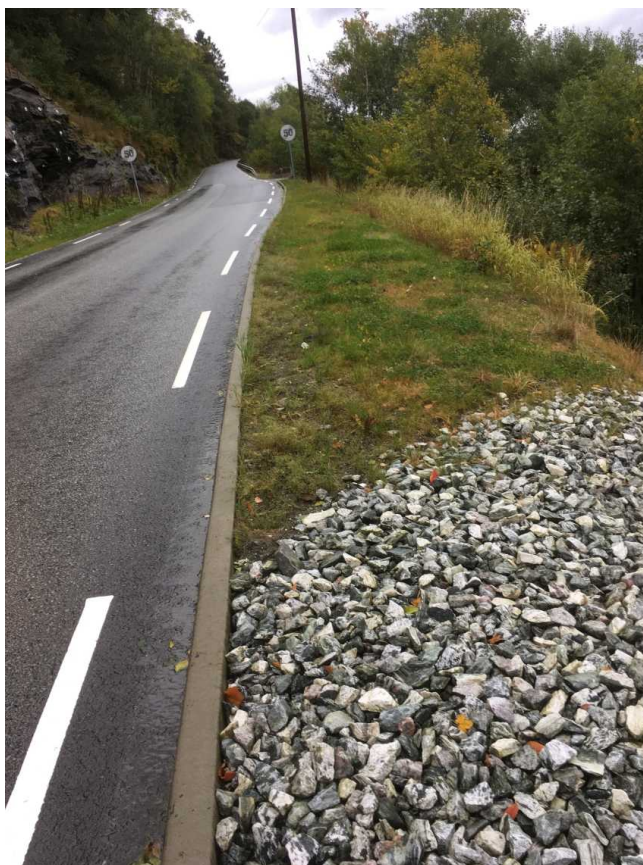
### 8. Fortau er ikkje opparbeidd nær murhuset.

I gjeldande reguleringsplan er det teikna inn fortau i Hoshovdelia (på vestsida av Mjøsvågen). Det nye veganlegget strekkjer seg heilt til den nye avkøyrsla (fyllinga) til Refsneset. Men fortauet er avslutta ca 60 m nedanfor. Det har truleg vore utfordrande å få like stor breidde som nedanfor. Delar av det som skulle vore/kunne vore fortau, er no umogeleg å gå på då det er dekt med grov pukk. Resten er også vanskeleg å bruke da det er dekt med jord. Kvifor er bruk som fortau gjort umogeleg? Og kvifor har ein valt å droppe fortauet her; i andre enden av veganlegget (nedanfor Hosangerheimen) har ein eit breitt fortau og vegbane med berre eitt køyrefelt.

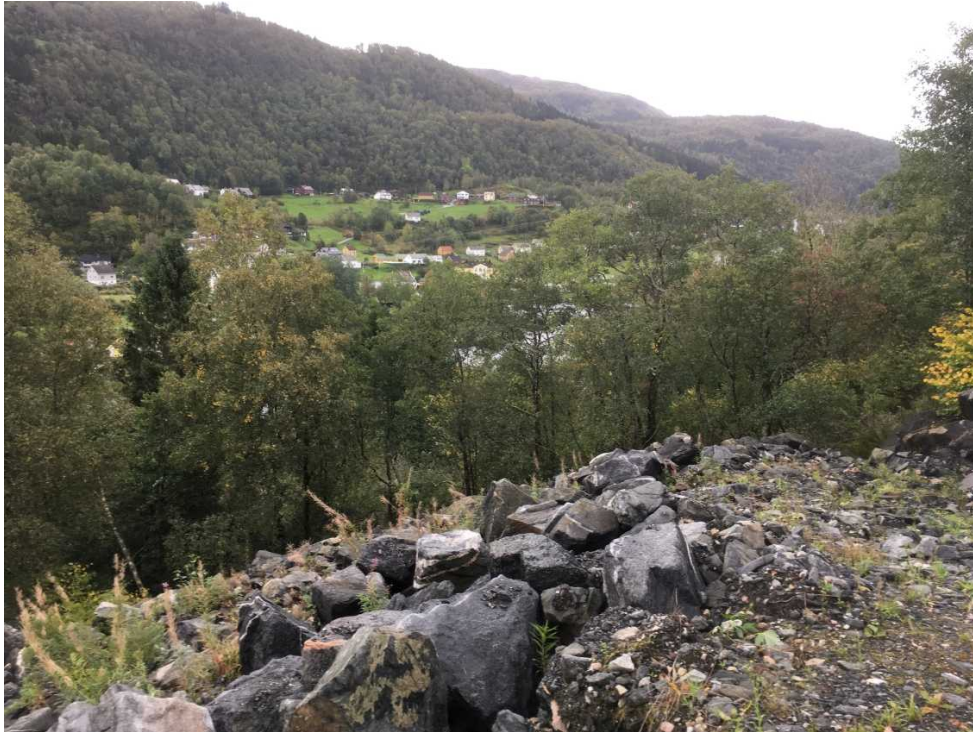
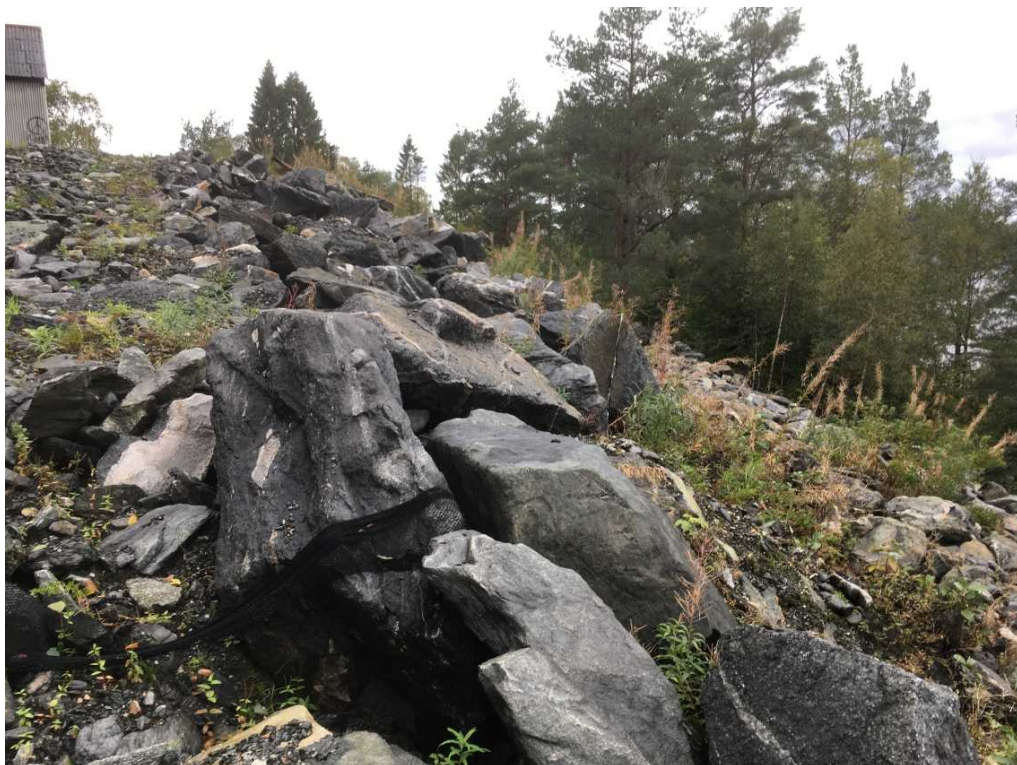
**9. Steindeponi øvst i Hoshovdelia.** Her er deponert store mengde stein på nedsida av ein garasje. Det heile er nokså uryddig og skjemmande. Nokre steinar trilla heilt ned i sjøen. Kva godkjenning har Vegvesenet eller entreprenøren? Kva er planane? Me finn ikkje noko sak om dette ved søk på 89/1 i Osterøy kommune sitt arkiv.

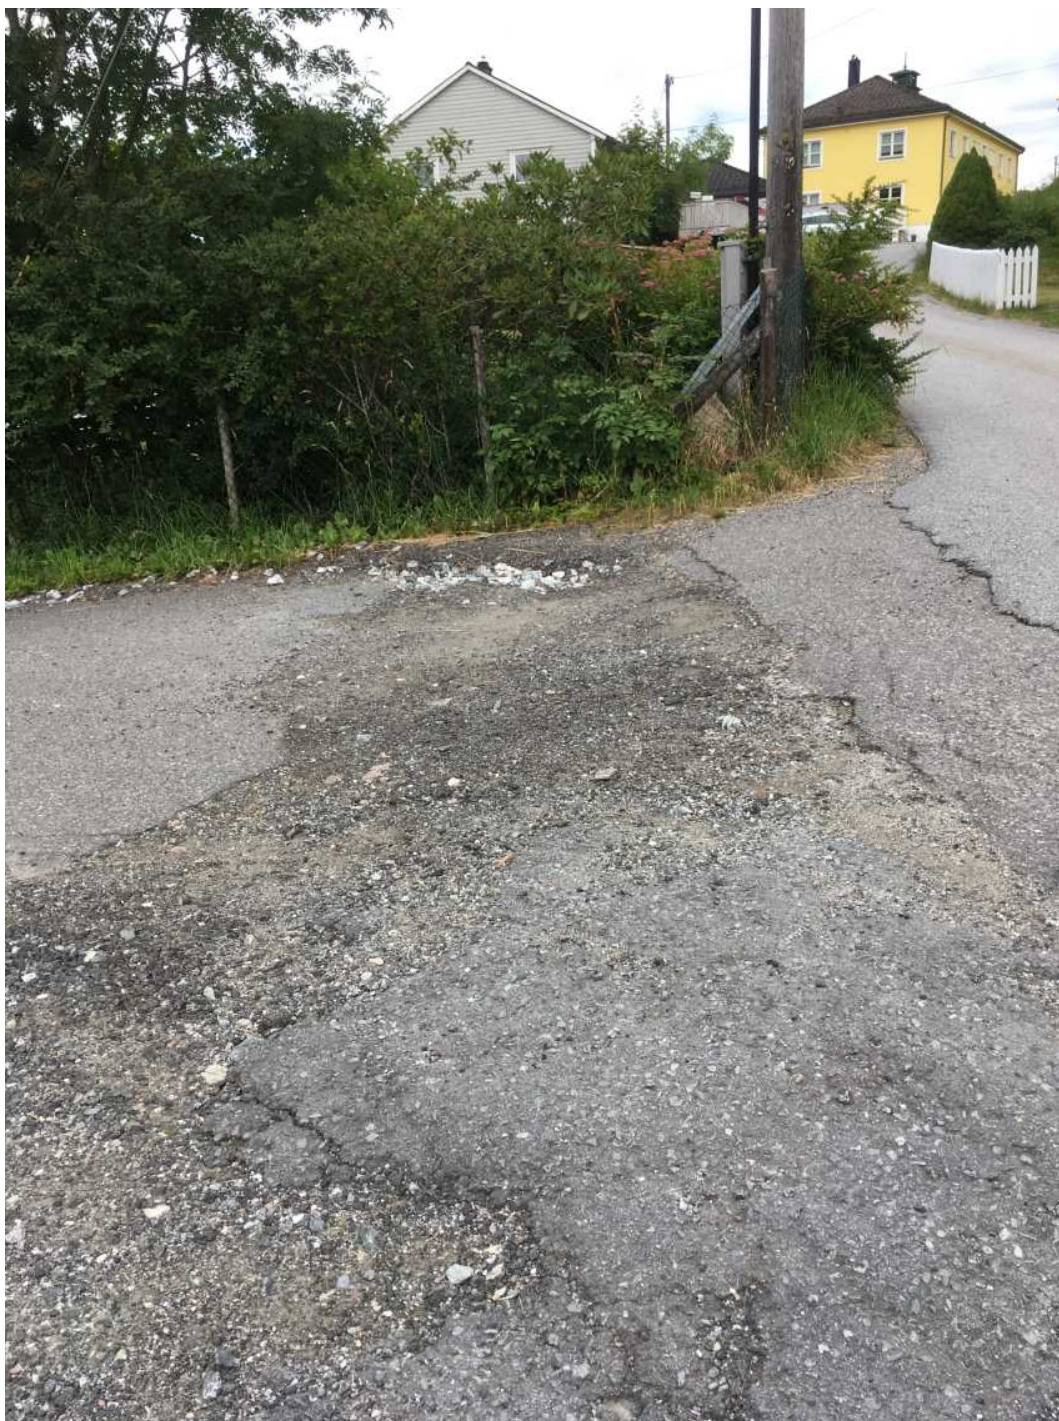
### **10. Manglende asfaltering i vegen ned til kaia etter kabellegging.**

Etter å ha lagt straumforsyninga til Treskoverkstadene i bakken, er det ikkje asfaltert der grøfta kryssar vegen ned til kaia. Sist vinter pløgde snøplogen opp ganske store mengder grus her.

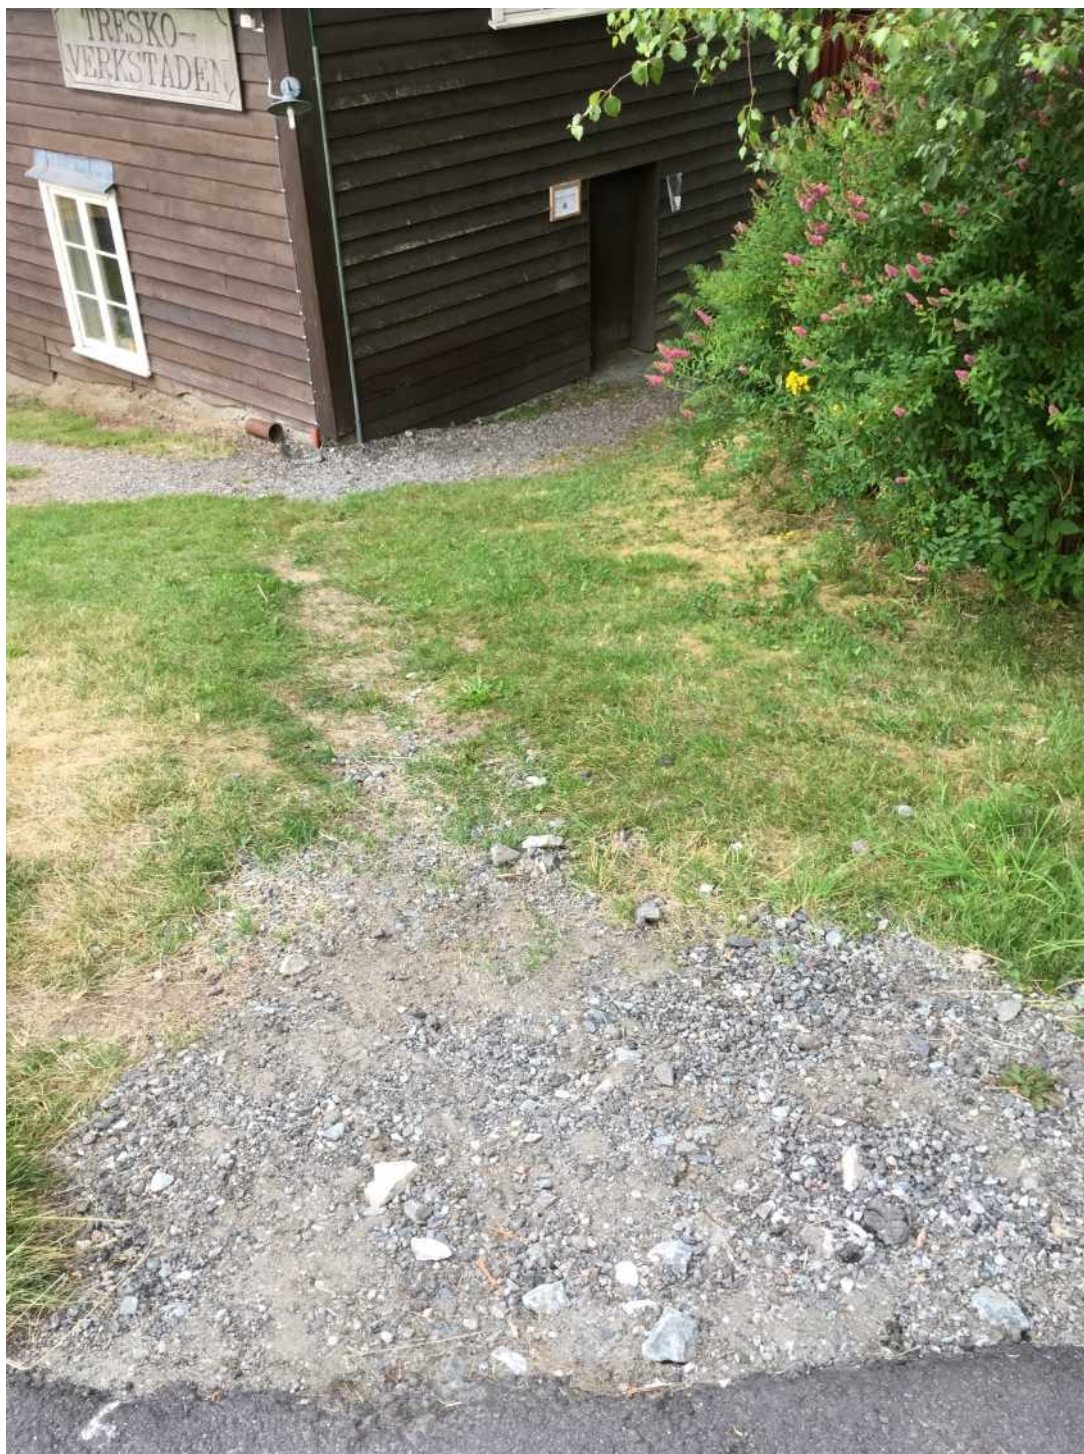
**11. Dårlig utført arbeid etter kabellegging ned til Treskoverkstaden har m.a. ført til fall og armbrot.**

Same grøfta vart ikkje tilfredsstillande fullført der ein kan gå ned til Treskoverkstaden. I sommar sklei ein person på grusen, datt og knekte armen.

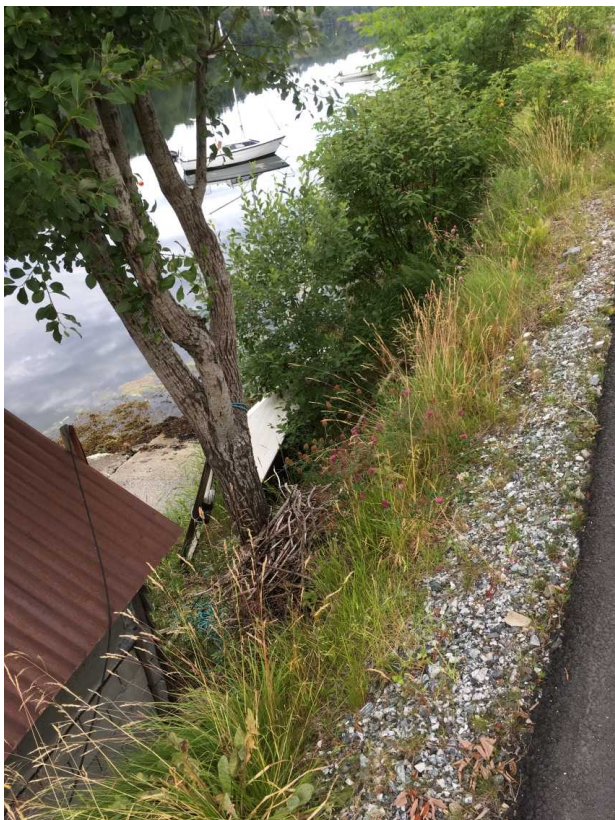
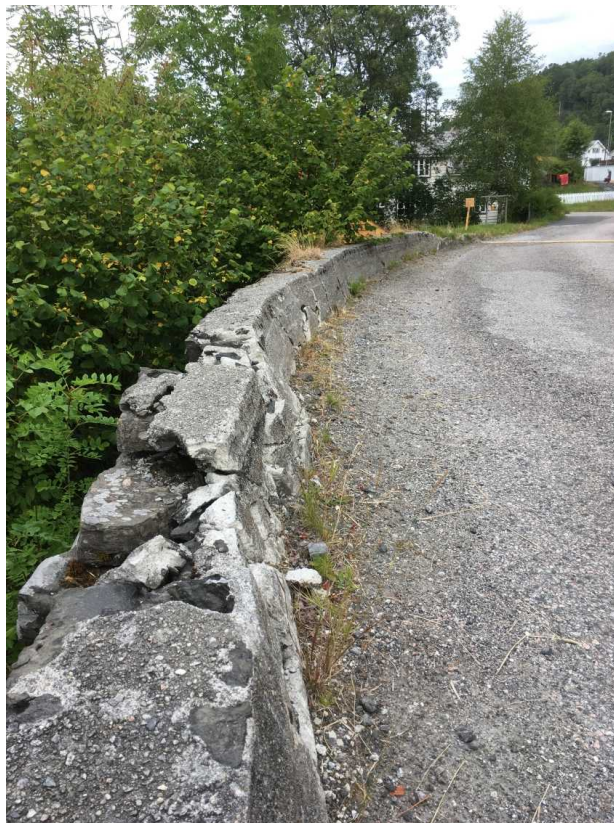
## 12. Kvar vart det av stabbesteinane som skulle setjast opp att og som skulle erstatte delvis skada støypekant?

Der vegen før gjekk rundt Kleiva, er det no gang- og sykkelsti. Tidleg i prosessen snakka Vegvesenet om å føre ca 40 m av strekninga tilbake ved bruk av stabbesteinar. Dette er ikkje gjort. Halve strekninga er så godt som utan sikring (fallhøgde på 3-4 m) og støypekanten som står att vart skada under anleggsperioden og er i dag skjemmande.

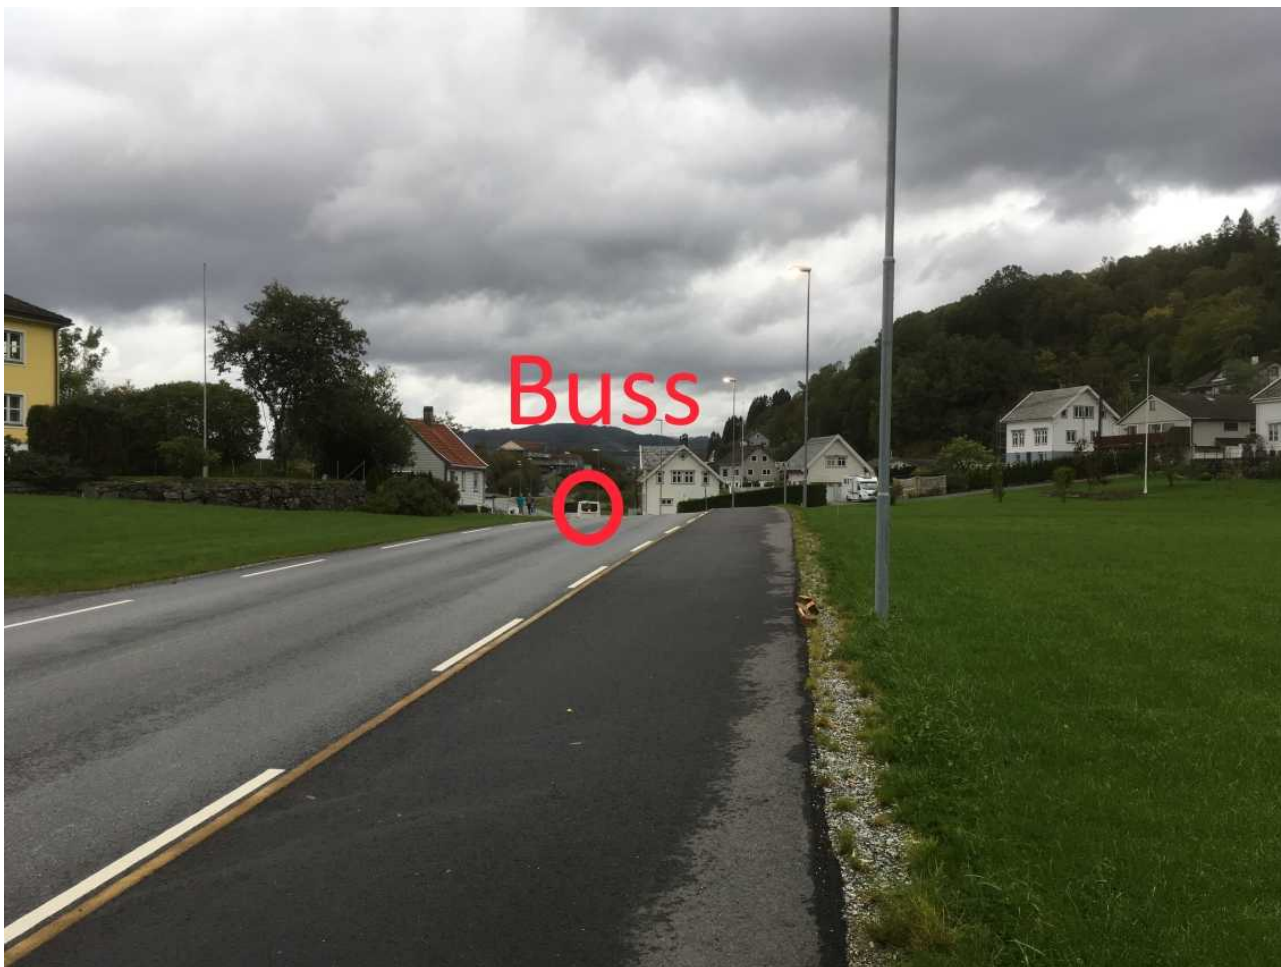
Blindhed er det islandske uttrykket for bakketopp som tek sikt. Denne bakketoppen ligg 10-15 m nord for den nye avkøyringa til Tinghaugane/ det tidlegare kommunehuset. Denne bakketoppen gjev kort sikt når ein ferdast på fylkesvegen. Spesielt er det dårleg sikt for dei som kjem ned Øvsthusvegen og skal inn på fylkesvegen.

*Biletet er teke like ved avkøyringa mot Tinghaugane (litt utanfor venstre bilettekant) og i retning nordover. Frå denne posisjonen ser ein ikkje avkøyringa for Øvsthusvegen. Ein kan her sjå øvste del av bussen, men ein personbil vil ein ikkje sjå.*

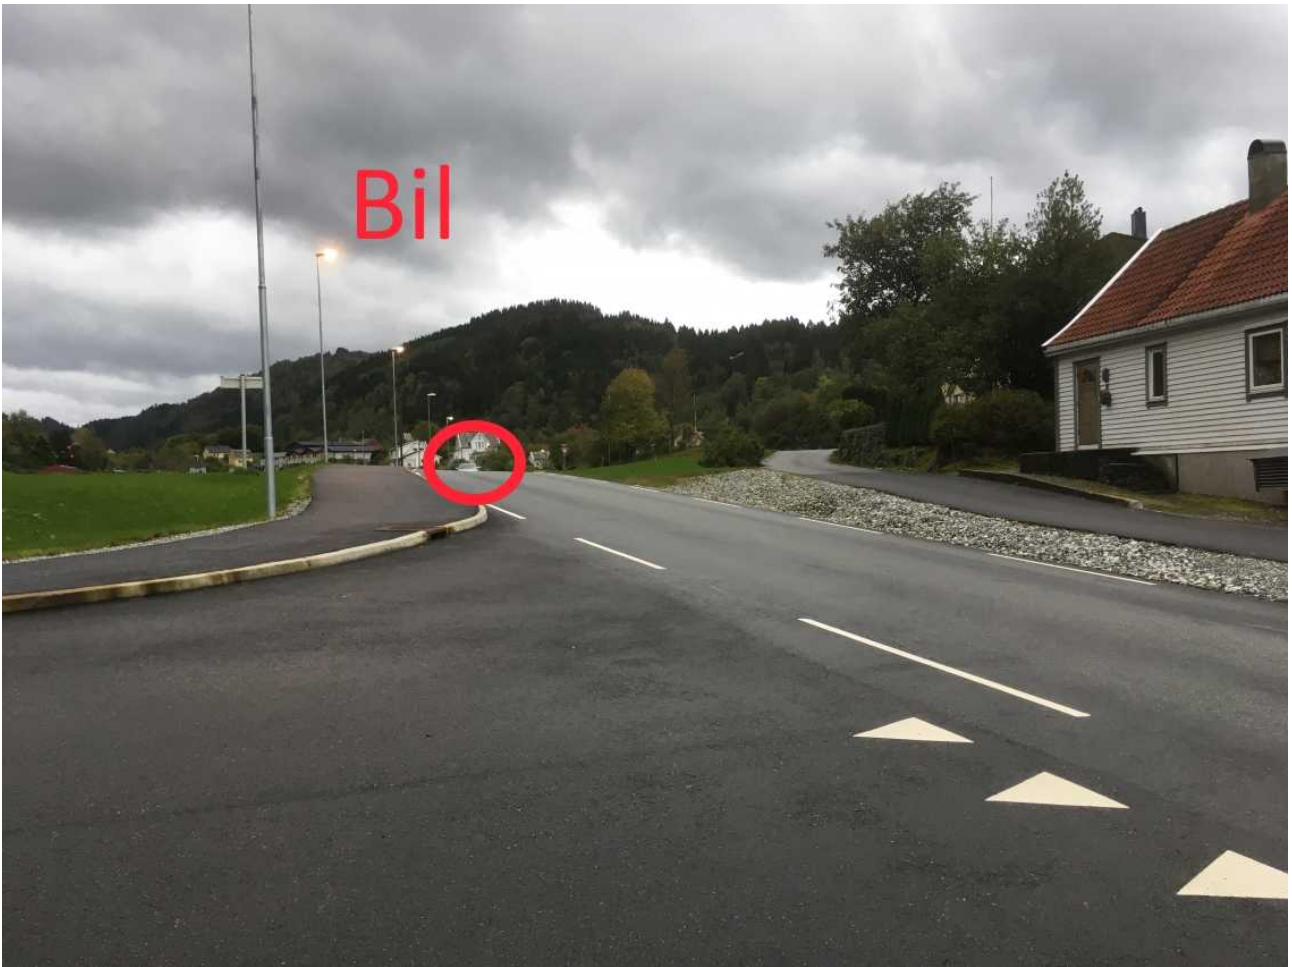
*Biletet er teke i avkøyringa til Øvsthusvegen sett sørover. Det er ikkje lett å oppdage at det kjem ein bil nordover i fylkesvegen.*
