## Nokre refleksjonar/innspel til evaluering av omlegginga av fylkesveg 567 gjennom Hosanger.

Hosanger den 05.11.2018

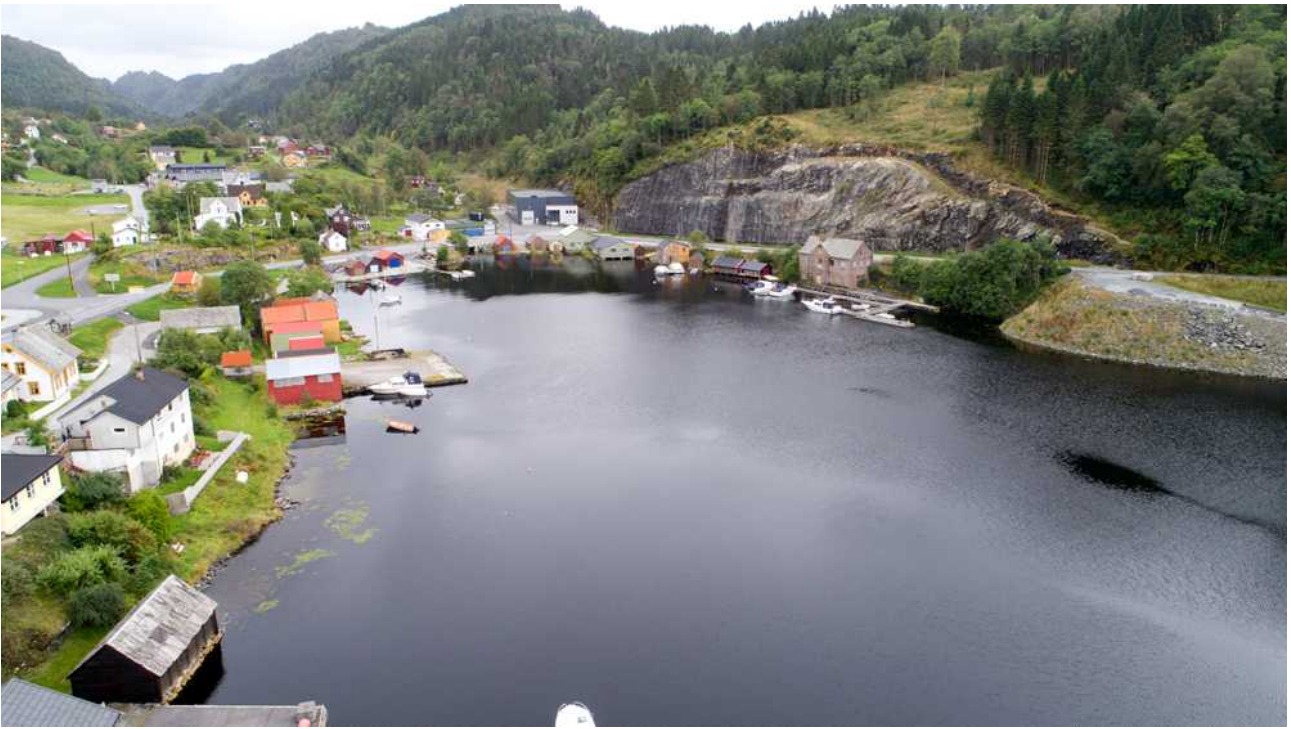
*Den nye avkøyringa til Refsneset på fylling til høgre.*

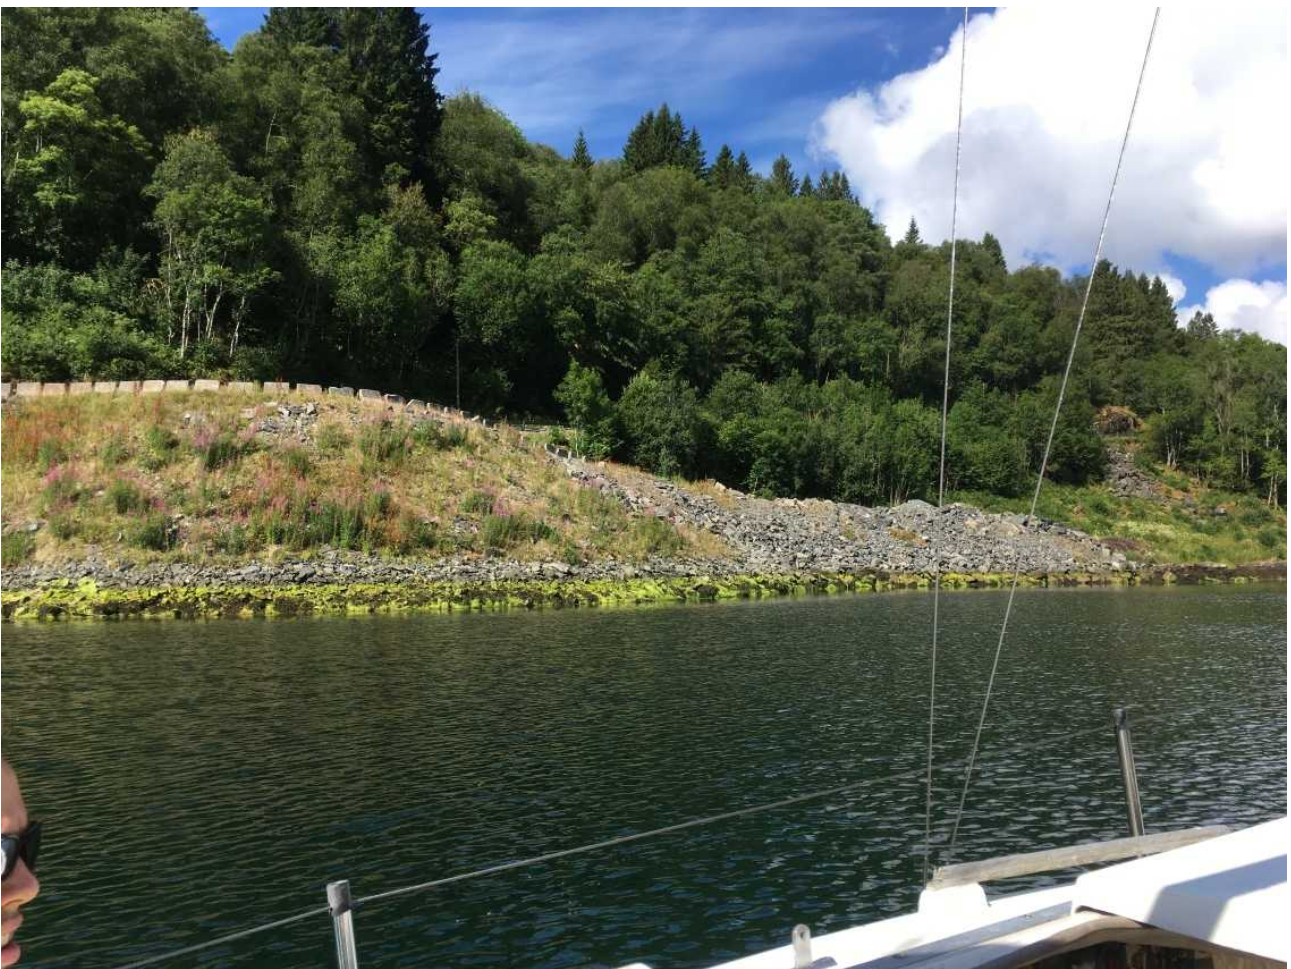
Når så dei store (og vesentleg større enn planlagt) mengdene med stein frå den store skjeringa skulle plasserast, var det ikkje bruk for på langt nær alt i vegtraseen. Det vart difor, i samsvar med gjeldande reguleringsplan, laga ei stor fylling ut i Mjøsvågen, for å lage avkøyring og ny veg ned til Refsneset. Fyllinga for sjølve avkøyringa er «fullført», og så vidt me kan sjå i samsvar med reguleringsplanen, og utvendig dekt til med lausmassar slik at det her no gror til. Men vegen vidare ned mot Refsneset er i stor grad ei skjemmaende røys.

*Eit svært skjemmande sår i landskapet, i alle høve om det vert liggjande slik.*

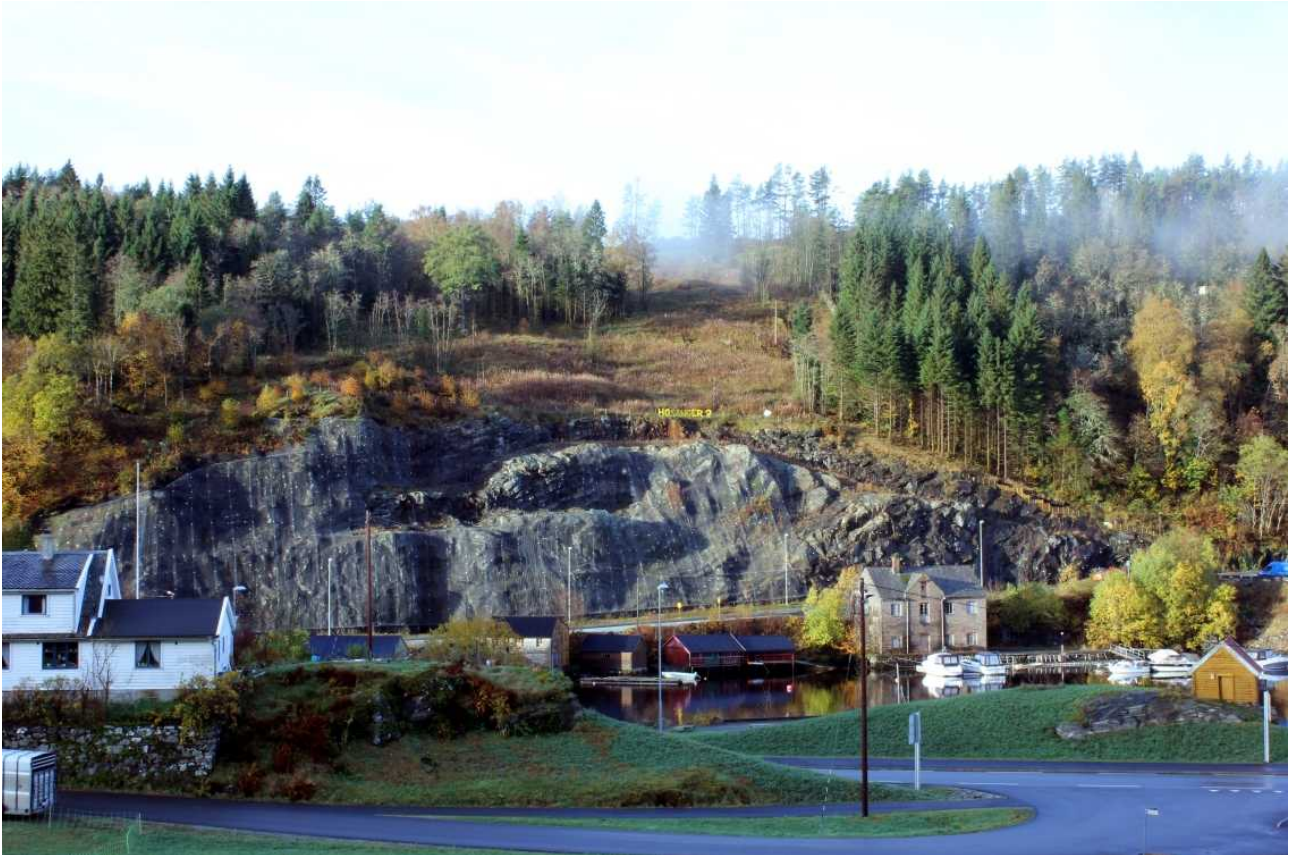
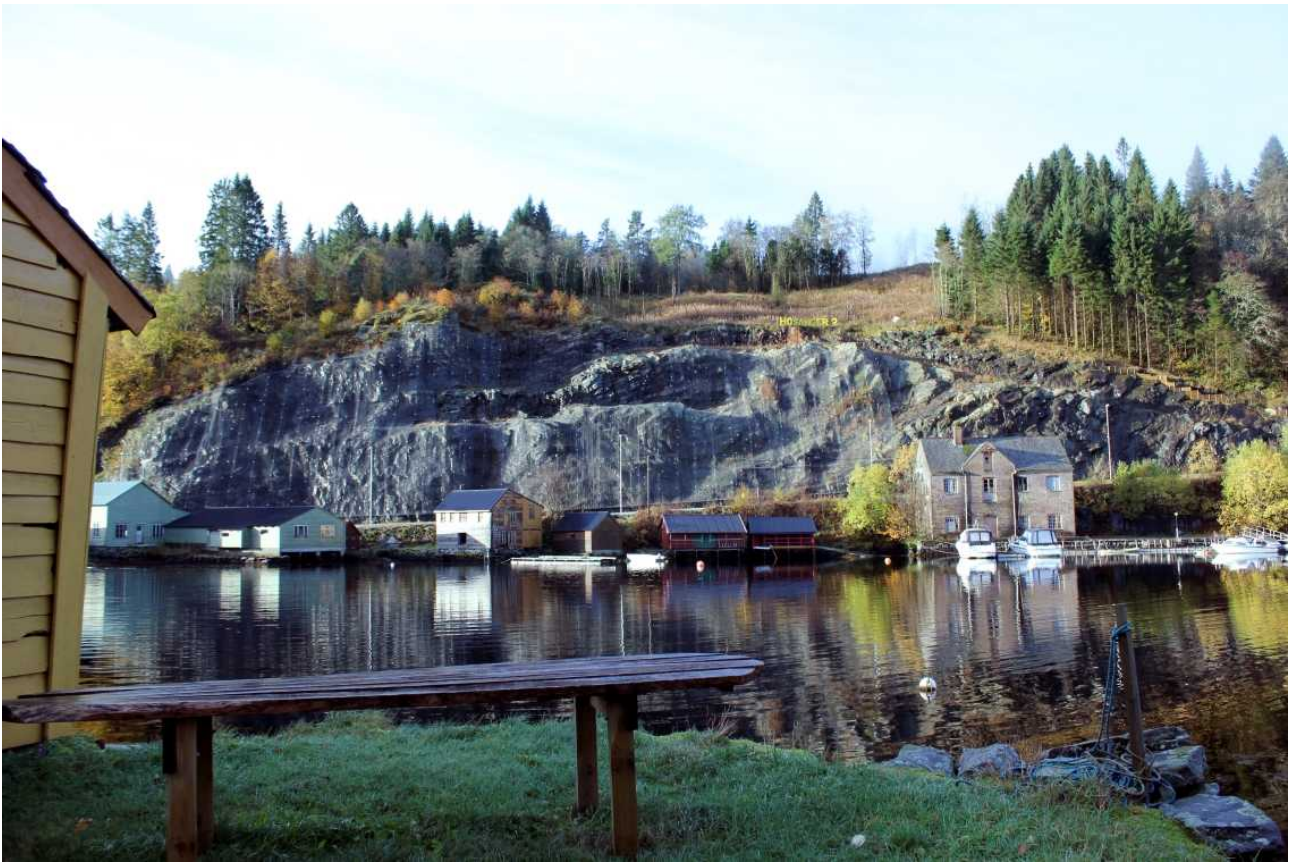
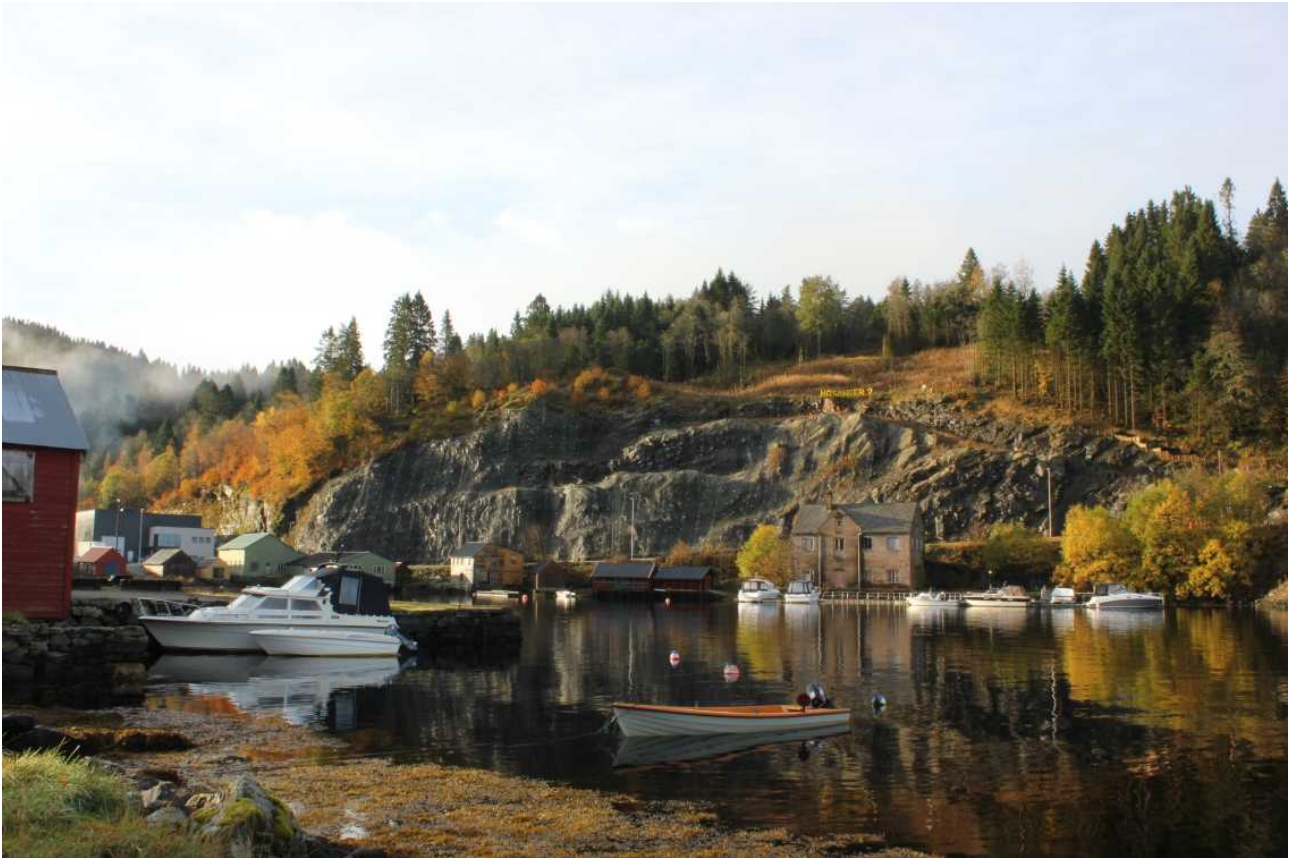
## 15. Kva «godkjenning» av skjeringa m.o.t. natur- og kulturmiljø ligg føre?

Kva godkjenning av opparbeiding av denne store skjeringa ligg føre? Kva tiltak er det stilt krav om for å bøte på verknadene?

Kvifor er det t.d. ikkje utført beplanting og/eller utført andre tiltak for å få vegetasjon til å raskt etablere seg?

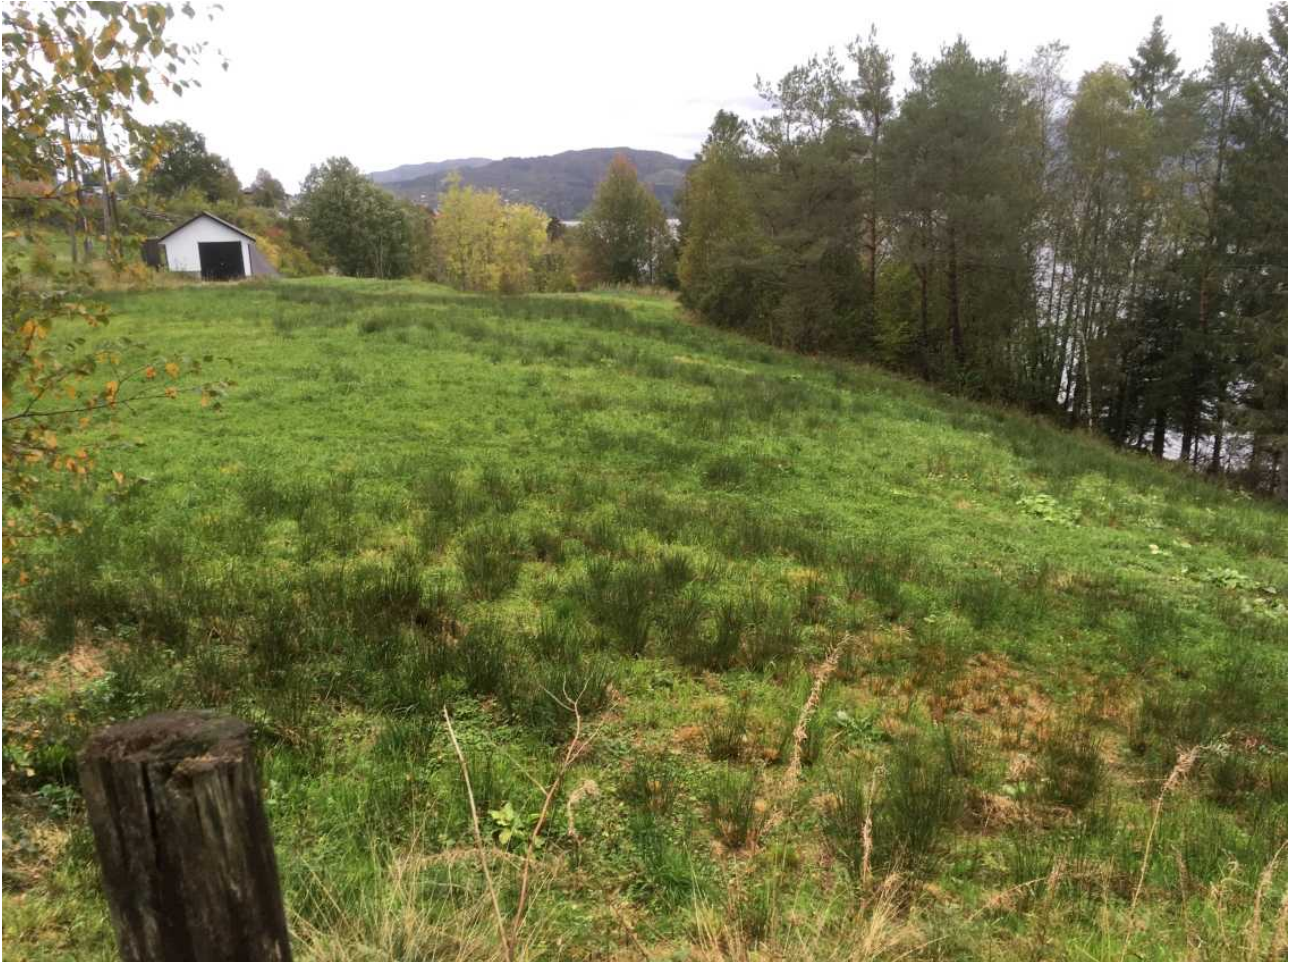
## **16. Massedeponi på Hoshovde.**

På Hoshovde etablerte entreprenøren eit massedeponi for hovudsakleg lausmassar. Dette ligg på austsida av vegen til Hoshovde like nedom avkøringa. Dette var kupert dyrka mark. Matjordlaget vart ikkje først lagt til side. Det er ikkje tilført eit nytt matjordlag som toppdekke. Arealet har fått ein mykje jamnare overflate og det er tilsådd. Men det ser ikkje ut til å gje noka stor avling.

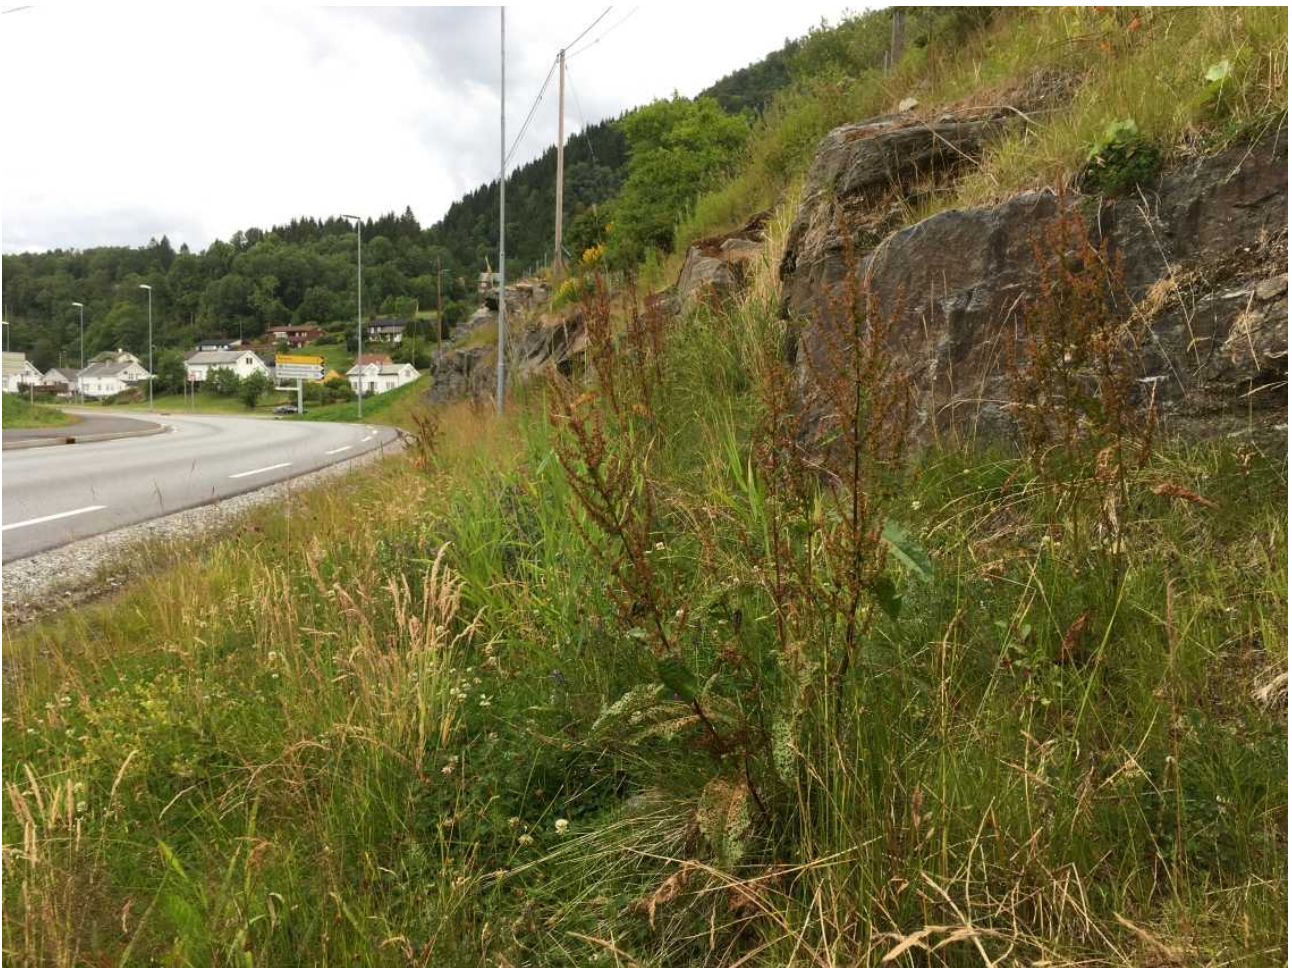
*Mange grunneigarar steller det fint til i Hosanger sentrum; ikkje Hordaland fylkeskommune/ Statens vegvesen.*

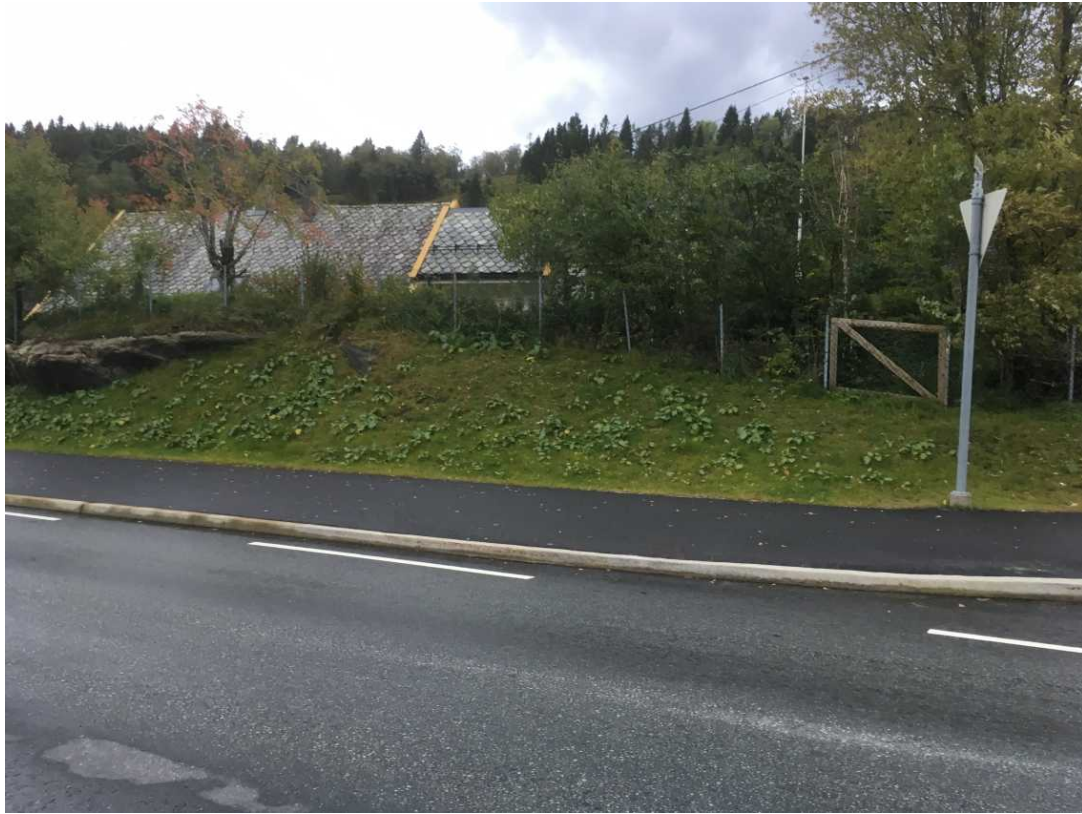
*Ein grunneigar har slått denne vegskråninga fleire gongar gjennom sommaren, men høymolene vert ein ikkje kvitt.*

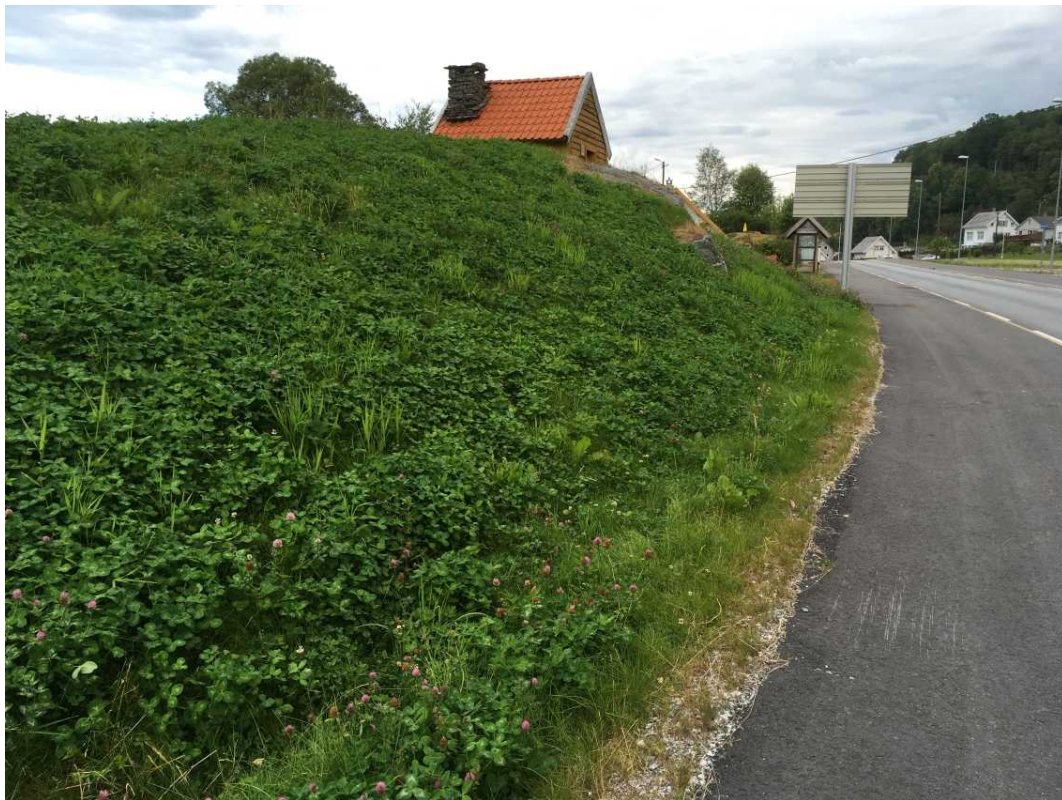
*Ein pensjonist har 2 sesongar lukt vekk ca 2.000 høymoler i denne vegskråninga og i skråninga på andre sida av vegen.*

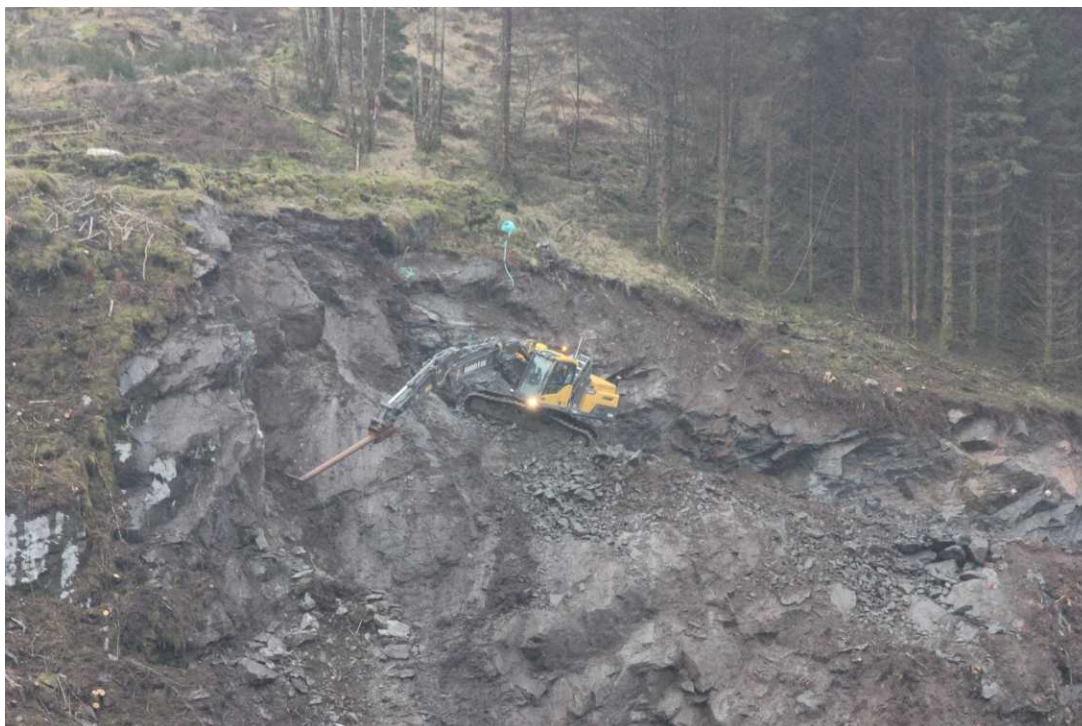
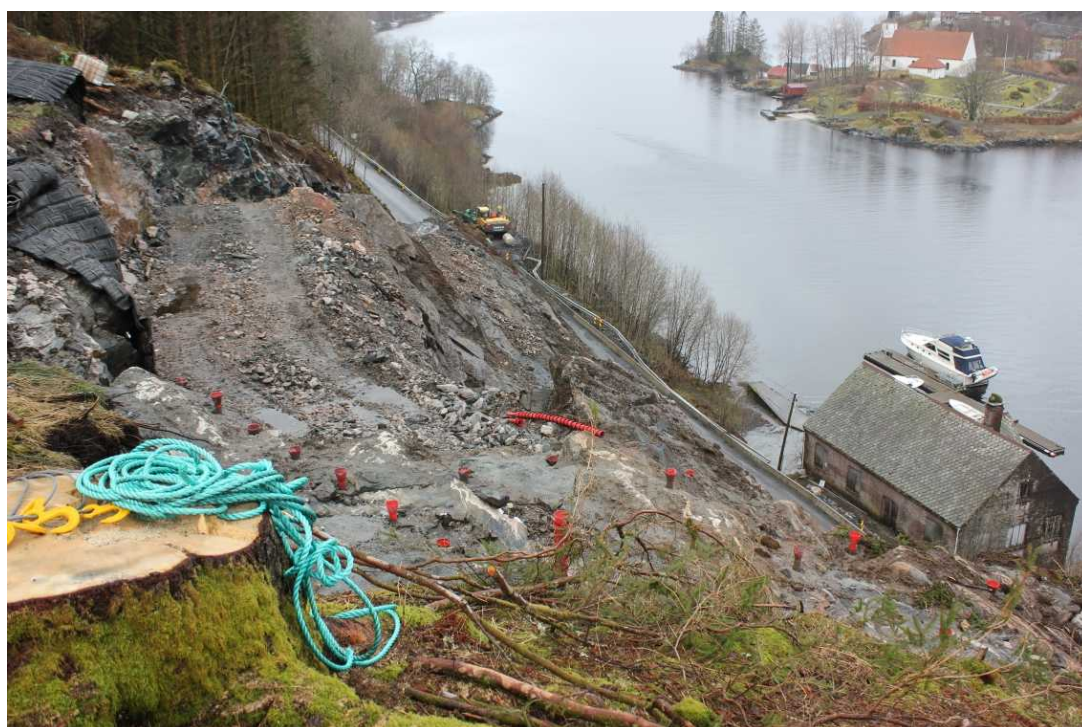
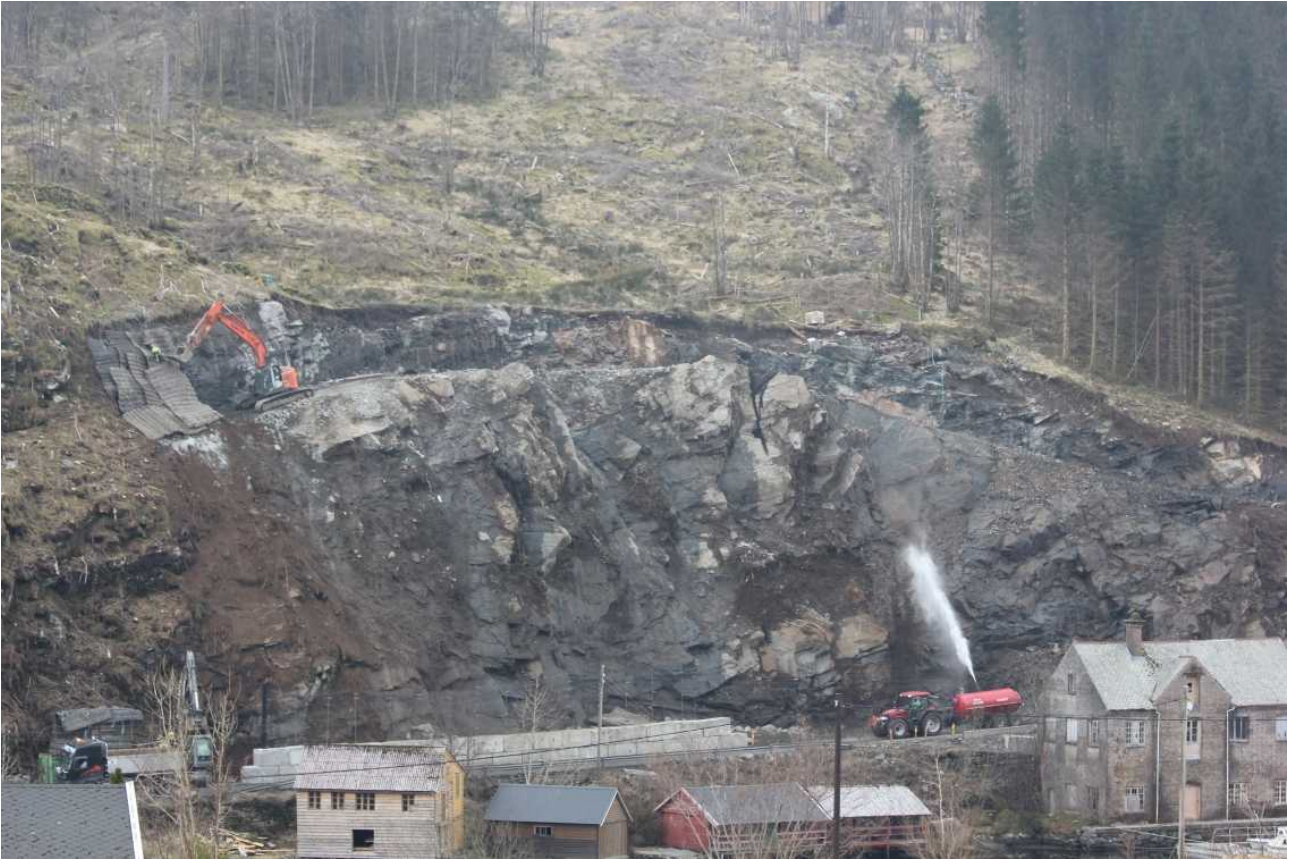
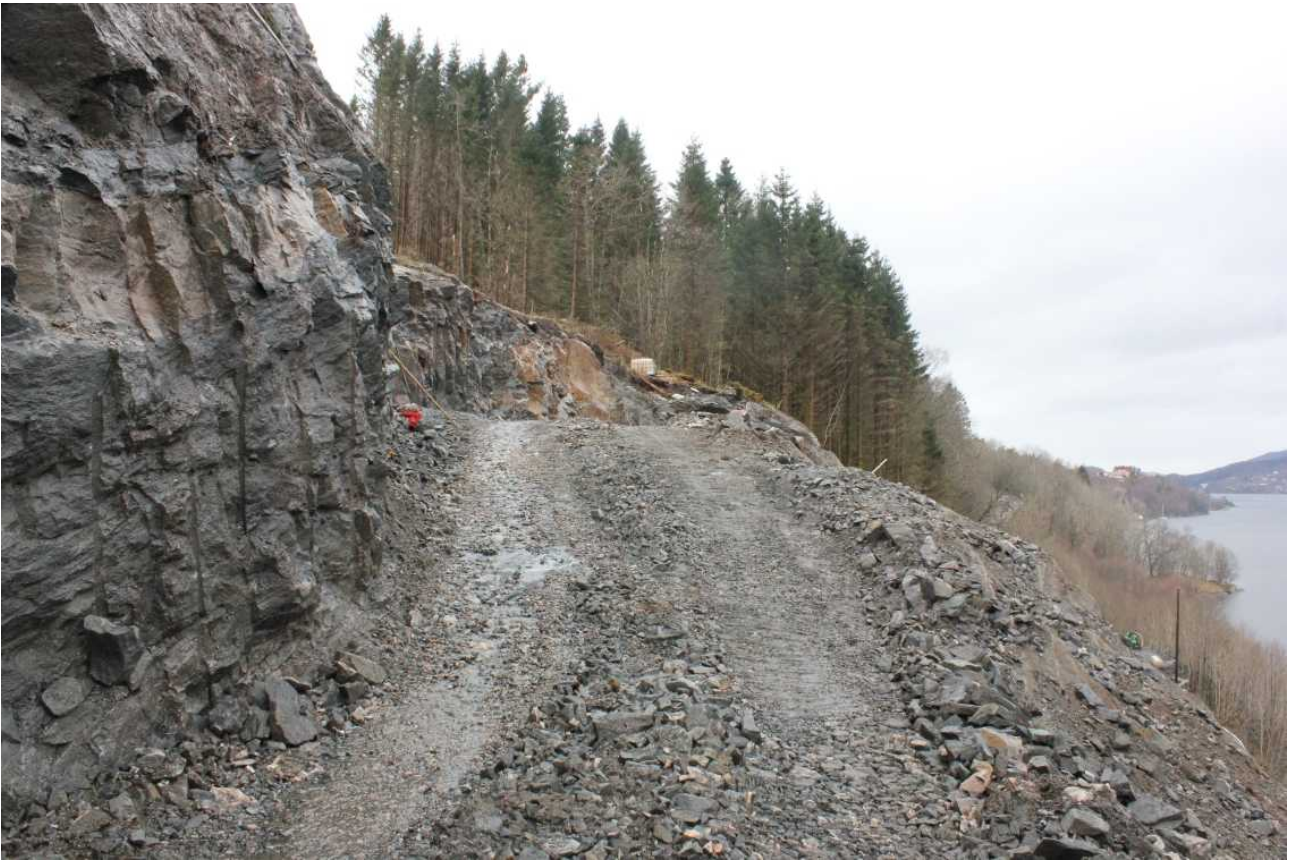
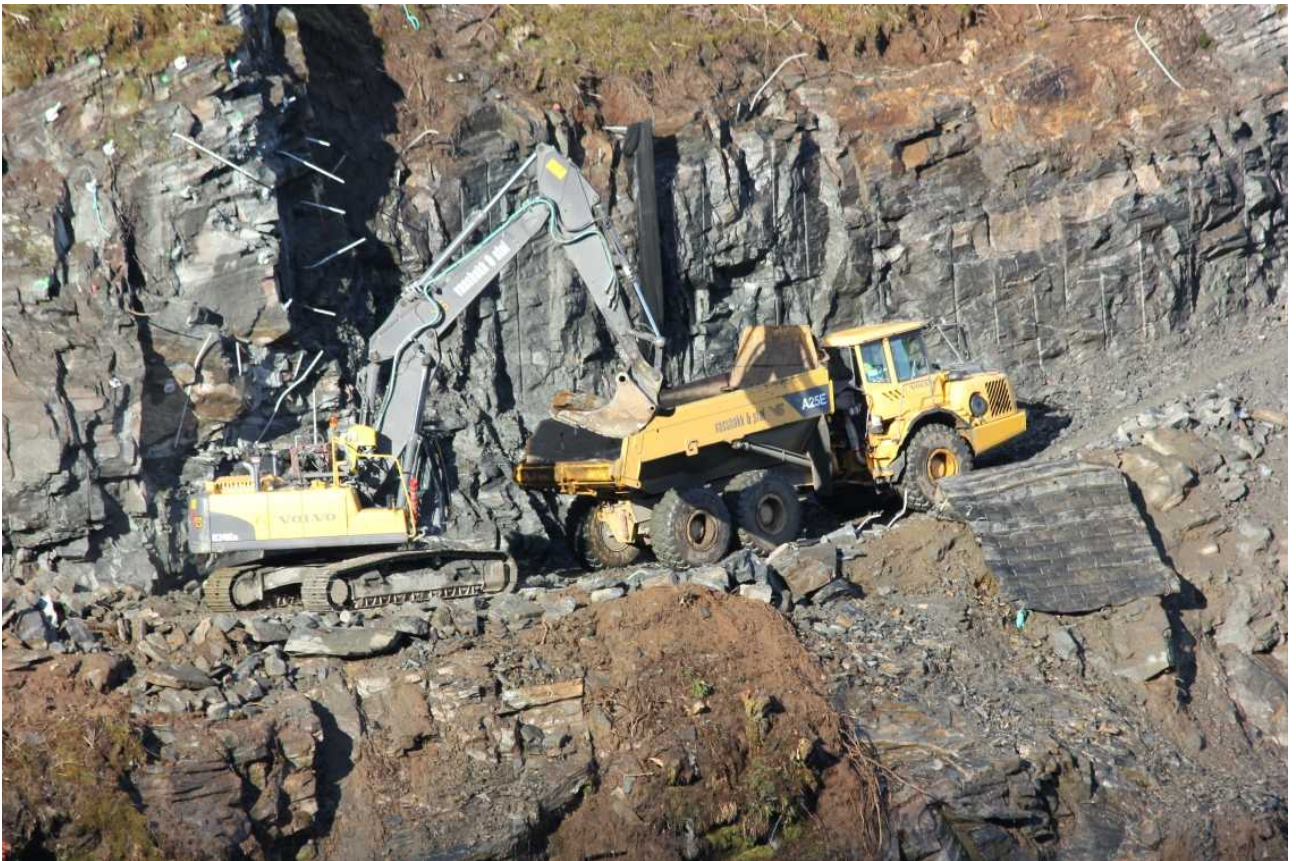
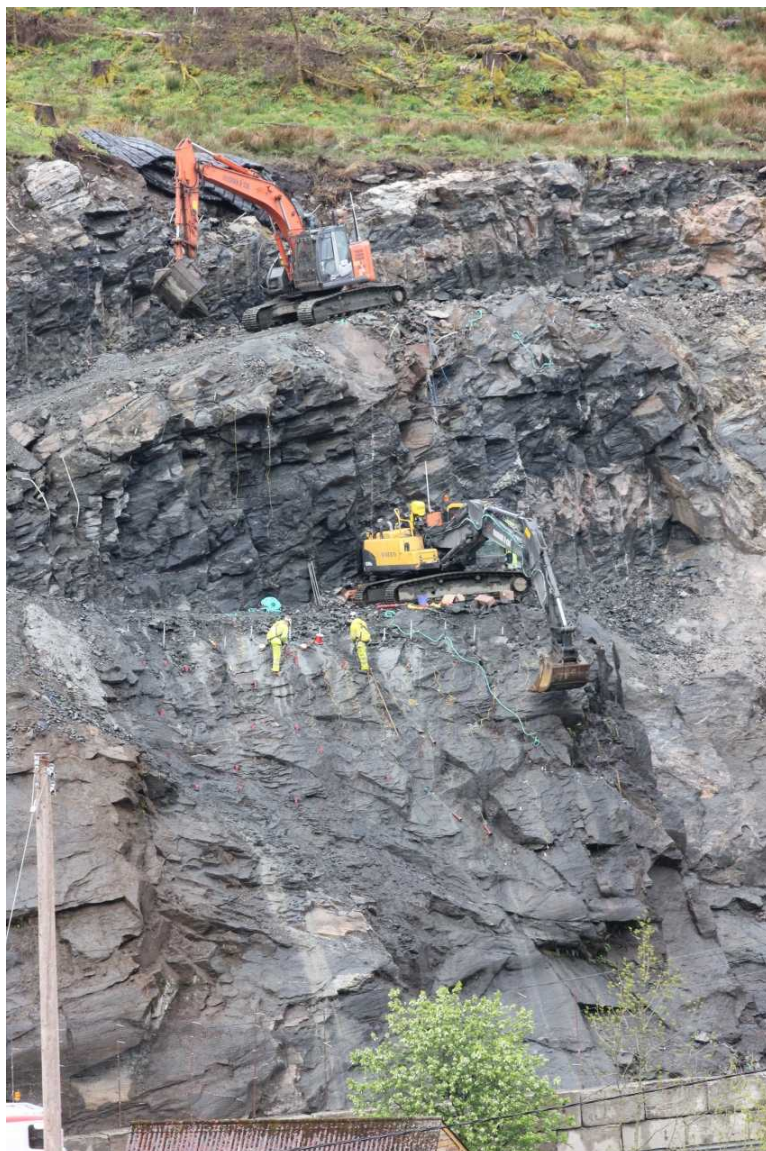
**18. Var det naudsynt med/ kva dispensasjonar frå tryggingreglar var gitt for å kunne utføre det svært utfordrande arbeidet som var gjort i den store skjeringa på vestsida av Mjøsvågen?**

Det er eit utruleg arbeid som vart utført via anleggsvegar som vart bygde både i overkant av skjeringa («Fjellvegen») og i sjølve skjeringa. Her vart det køyrd med både gravemaskinar, dumpers og hjullastar med tilsynelatande svært lite sikring. For oss utanforståande såg dette ikkje serleg trygt ut. Heldigvis var det ikkje nokon form for personskade det me kjenner til. Dei som gjorde arbeidet har vore svært motige og svært dyktige. Me let bileta tale for seg sjølve.

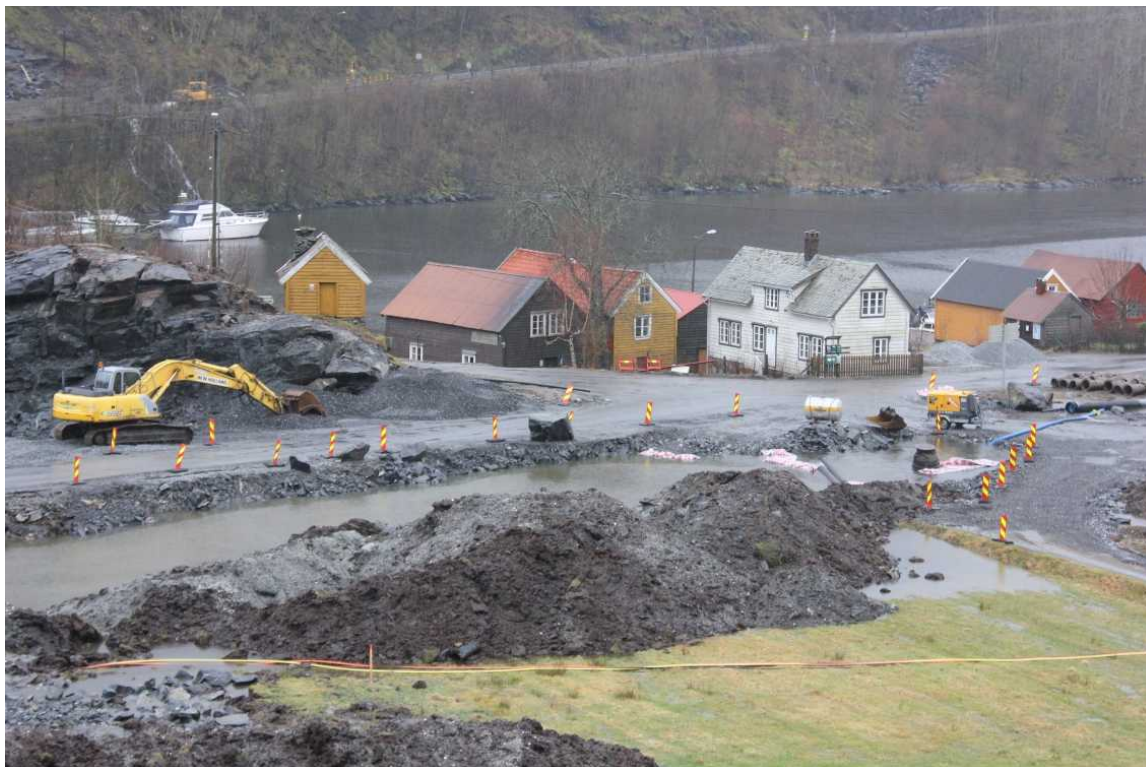
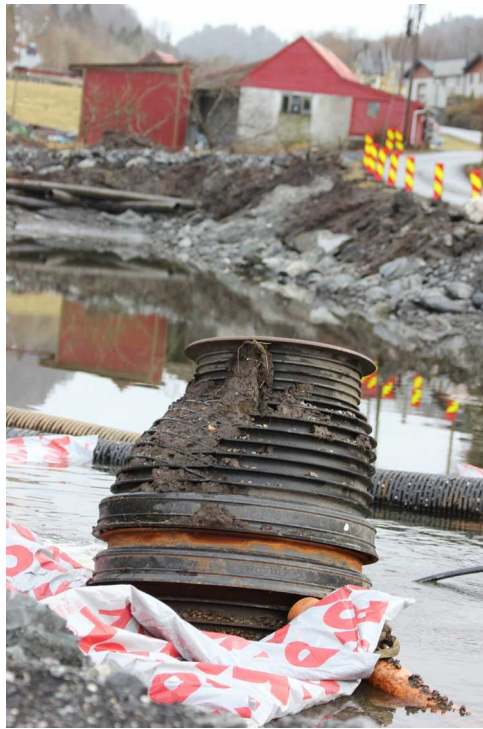
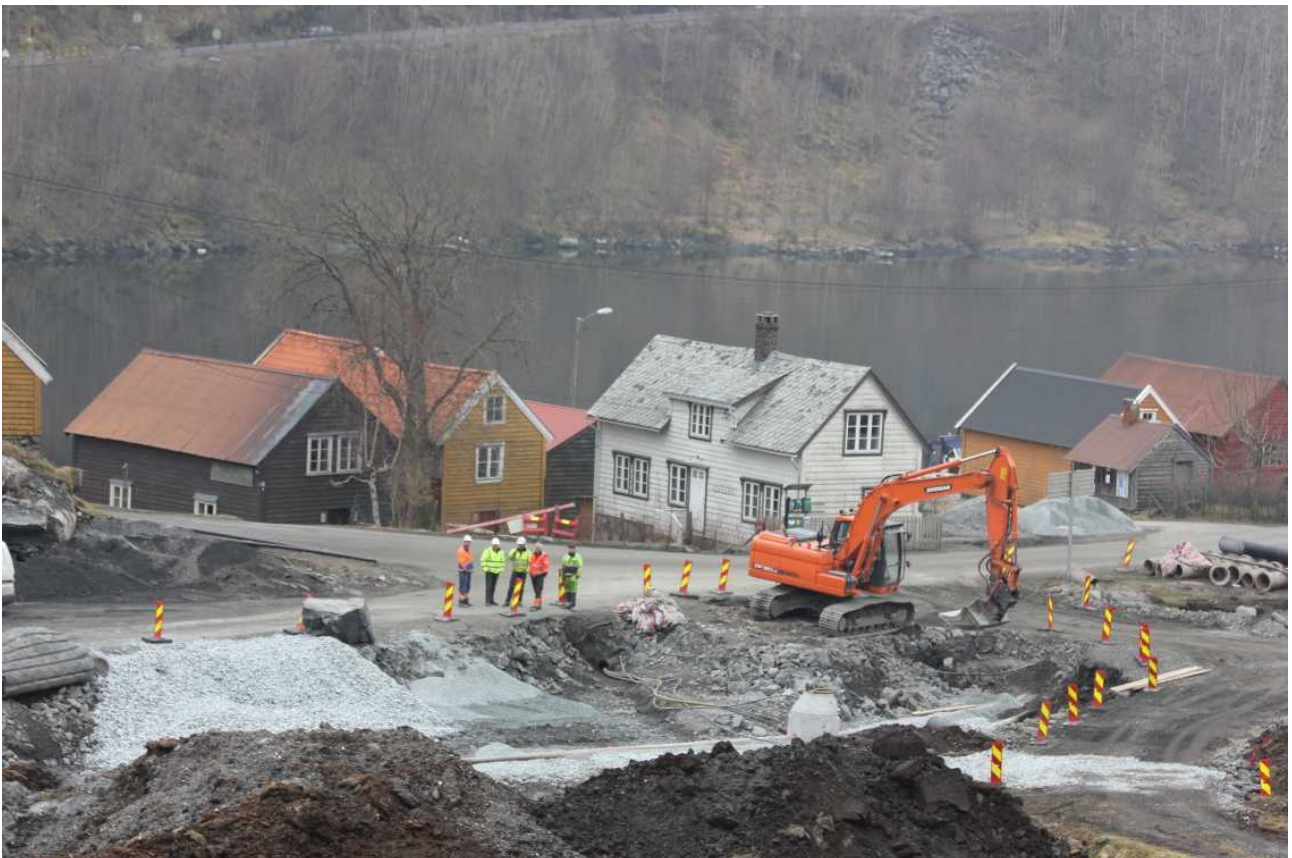
## 19. Manglande oversyn over ledningsnett i bakken.

Manglande kjennskap førte m.a. til utidige skuldingar mot grunneigaren og til dårlege val for å løyse mellombels vassforsyning og avlaup. Påska 2015 kom det store mengder nedbør. Entreprenøren klarde ikkje å pumpe ut vatnet i «byggegropa» fort nok, m.a. på grunn av pumpehavari medan dei hadde ferie. Ein kloakkum flaut opp og ein periode flaut kloakken frå ganske mange husstandar «fritt».

Også andre plassar langs den nye vegtraseen vart entreprenøren overraska over ledningar i grunnen, noko som m.a. førte til vassleidningsbrot. Med betre planlegging kunne mange slike problem og konflikhtar vore unngått.
