Befaringsbasert pre-analyse av Hordaland Fylkeshus

Førstehåndsregistrering og vurdering

Resirqel AS

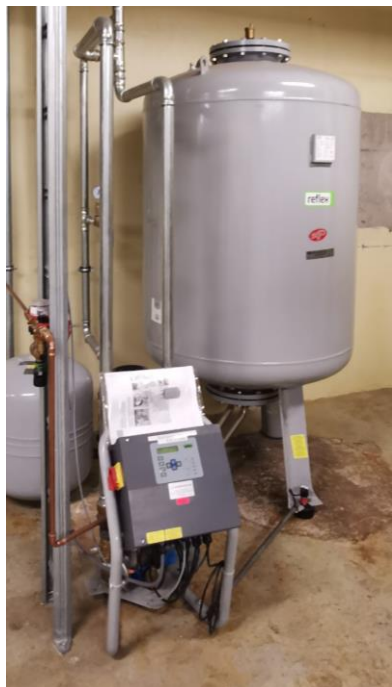
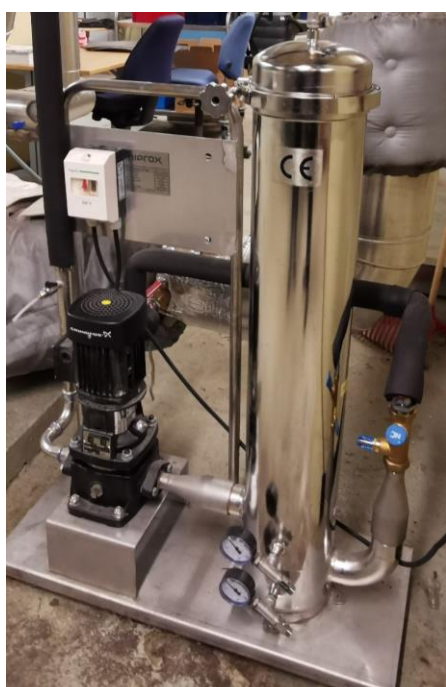
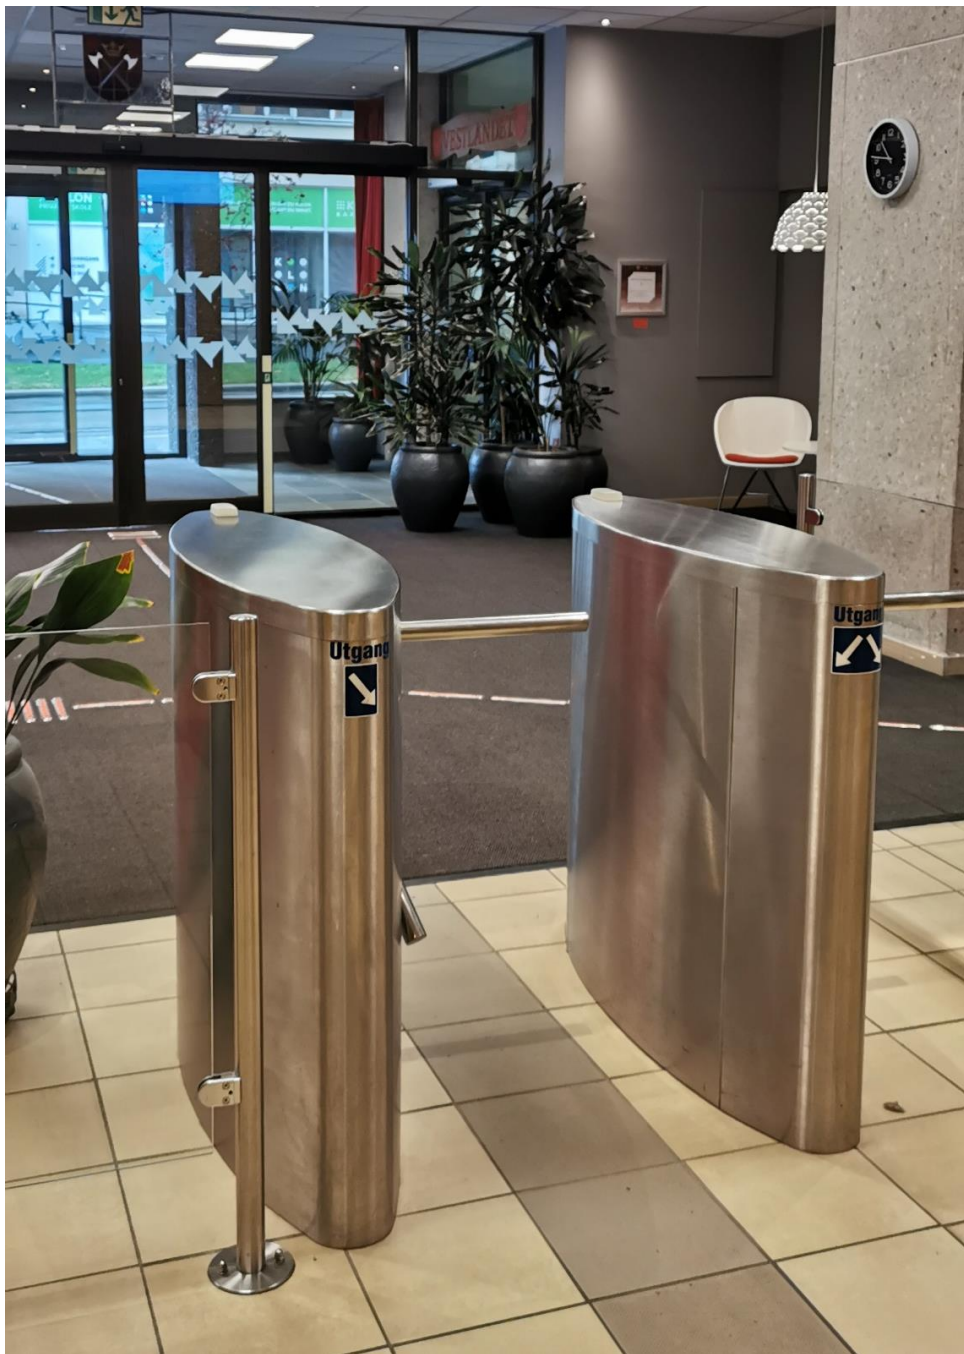
Div. teknisk utstyr

- Mongstad Elektro Nødstrømsaggregat
- Reflex 'Variomat' Pressure maintaining station
- Grundfos Hydroforanlegg
- Noratel Trefase transformere (Trafo til kjølemaskin 15. etasje)
- Niprox Deoxygenation system, m.m.

- Er i seg selv verdifullt.
- Mye er relativt nytt (2015!)

- God stand
- Skånsom demontering
- Dokumentasjon

- Kan være lurt å bruke i Fylkeskommunens egne bygg

- Bør undersøkes, og brukes inn i eget bygg hvis god stand.
- Bruk egne fagfolk

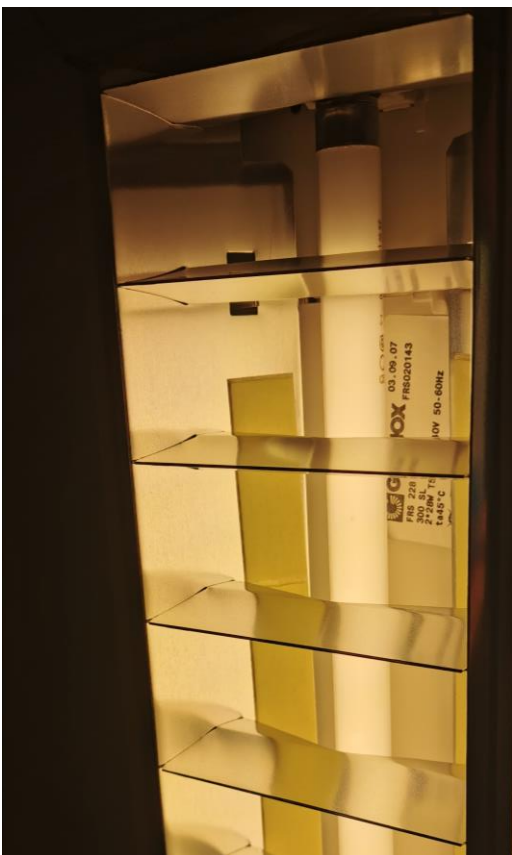
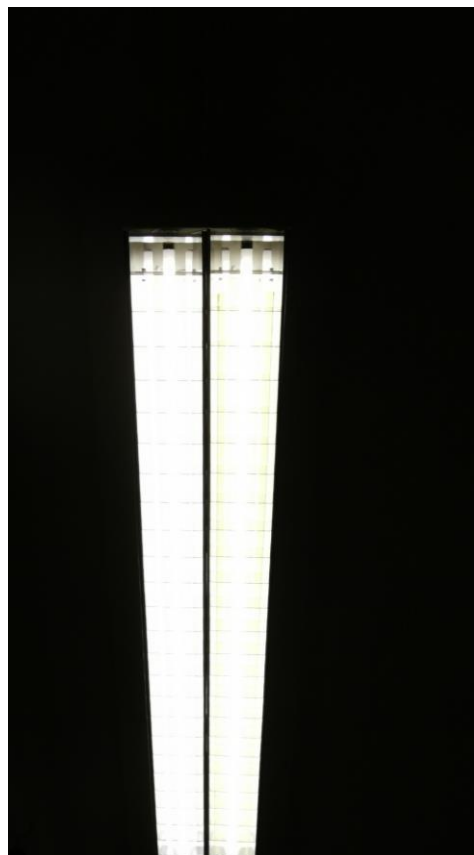
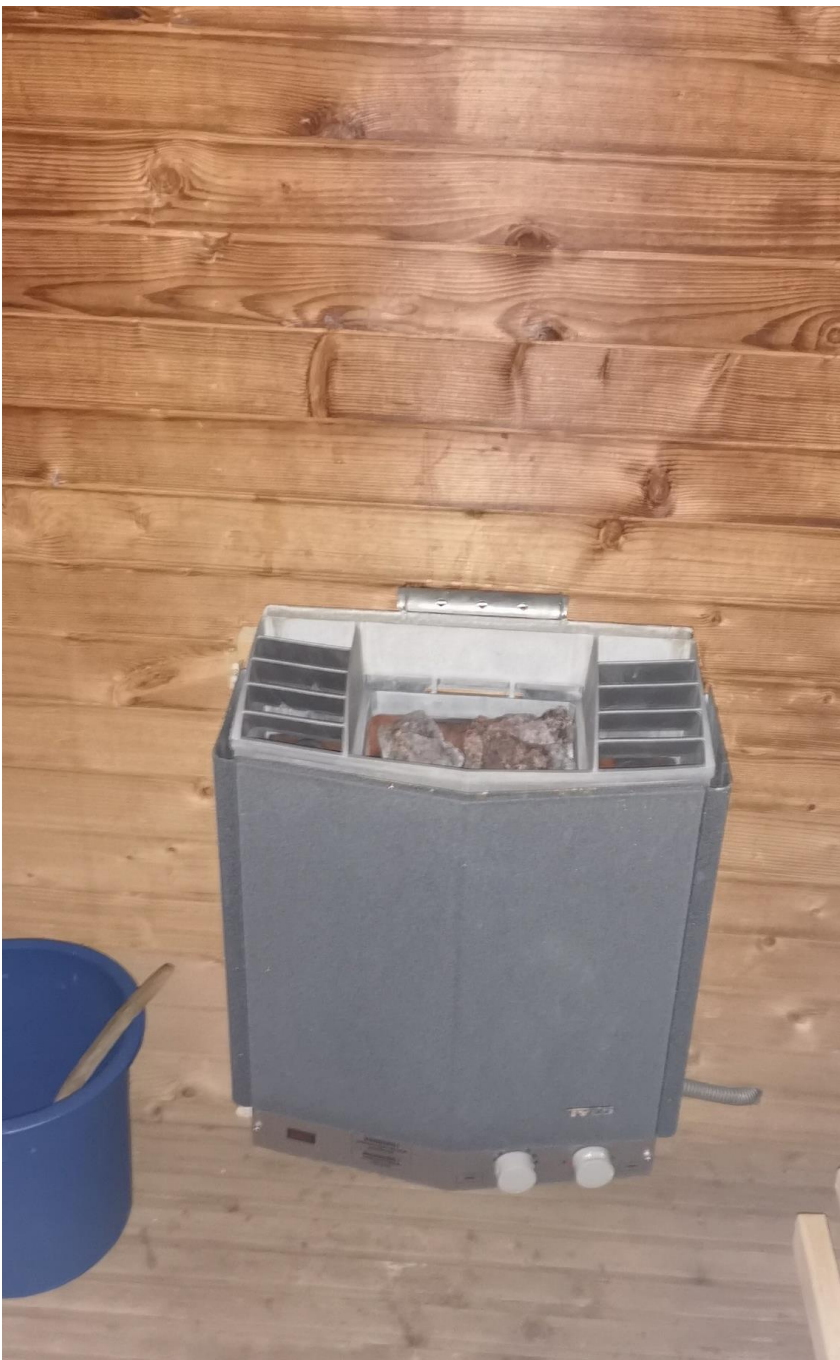
Lamper m.m.

-Rekker med lamper av nyere dato
-I treningsrommet finnes det også treningsutstyr som visstnok skal flyttes til videre bruk.

-Virker nytt og i god stand, men ikke LED
-Må uansett demonteres til el-avfall
-Sannsynlig lav pris og lette og skade gjør at kost/nytte ikke er gitt

Vurdere kost/nytte, eller bestemme at man tar et ombruksfokus.

Bør vurderes opp imot et miljøperspektiv.

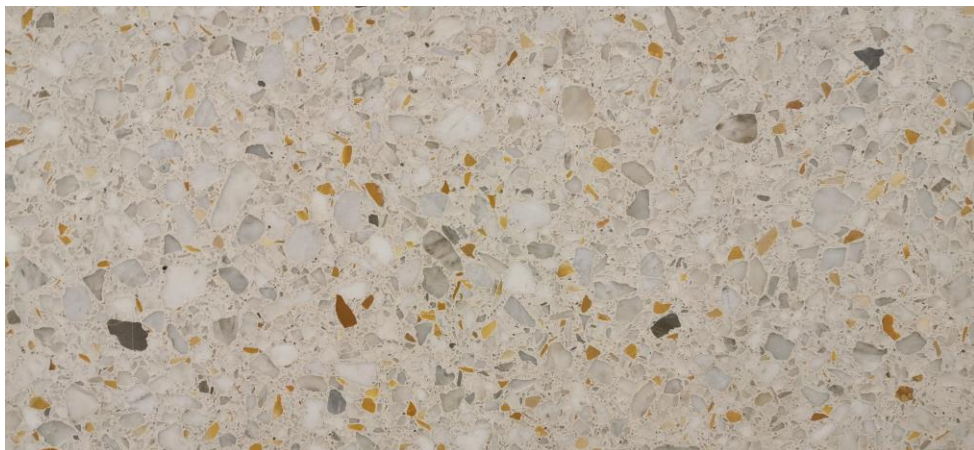
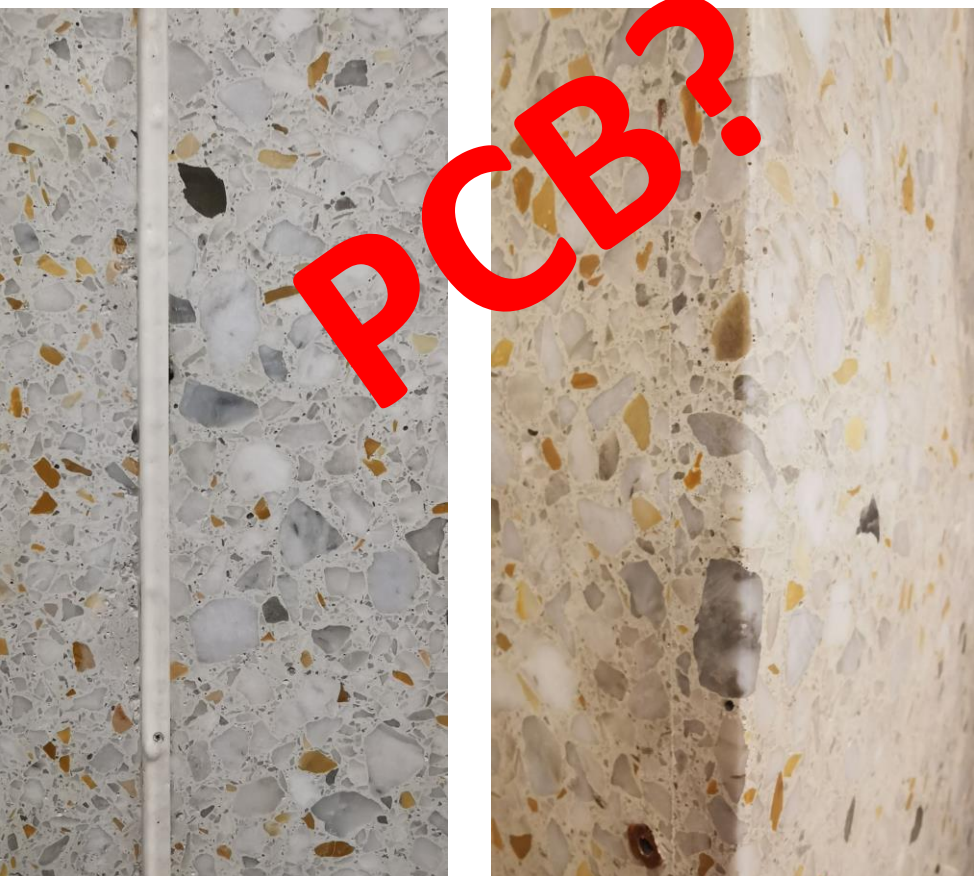
Fasadeplater i faux-terrazzo (ID # HF-0008)

Fasadeplater i faux-terrazzo. Lyse i fargen. Montert med skruer, ujevnt.

-Dårlig stand med slitasje og ujevne hulltagninger.
-Kunne brukes som de er, til fasade eller annet utomhus, som gangheller.

Asbest i to lag, bak, iht. riveentreprenør og miljøsaneringsrapport

Asbest gjør ombruk vanskeligere.
Platene virker ikke spesielt attraktive for ombruk, men kan potensielt brukes på nytt
