# Nye Kvam VGS Tilstandsvurdering

**Kvam Herad**

**KONSTRUKSJONSTEKNIKK**

DATO / REVISJON: 05.03.2021 / 01

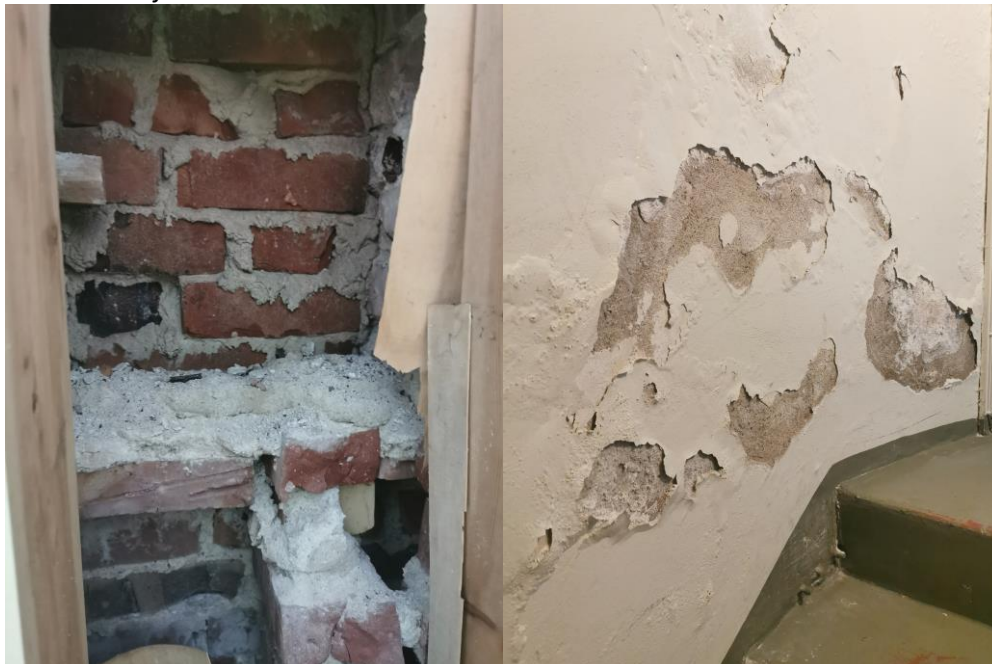
Under terreng er det registrert store områder med fukttransport og tilhørende kalk/-saltutfellinger på betongoverflaten. Konsekvens vil over tid være gradvis økning i porøsitet økt fukttransport og økt korrosjonsfare for armeringen. Noen steder er det registrert rissdannelse, trolig rundt det som er forblending av gamle vinduer. Et lokalt område i kjelleren har større avskalling og deler av betongkonstruksjonen er løsnet og henger kun i korrodert armering. Eiendomsforvalter opplyser at det ved boring i plan 1 ser ut til at fugene i hulmuren var porøse. Trykkfastheten i fugene er undersøkt med betong hammer, det er målt en trykkfasthet på 20-30Mpa på utvalgte områder. Det må likevel forventes at det forekommer områder med lavere fasthet/høy porøsitet særlig i områder hvor det forekommer fukttransport. Fasaden er malt og pusset utvendig, dette er gunstig for holdbarheten til fugene. Det er ellers ikke registrert avskalling og armeringskorrosjon på betongvegger men det må påregnes basert på konstruksjonens alder.

Kjellervegger generelt: TG2 – Basert på alder, skadeomfang og tilstand.

Kjellervegger lokalt felt over vindu: TG3 - Basert på omtalt skadeomfang og tilstand.

Yttervegger (hulmur i tegl): TG2 - Basert på skadeomfang, alder og tilstand.

Yttervegger (betong, hovedsakelig trappetårnet): TG1 - Basert på skadeomfang, alder og tilstand.

Ved ombygging vil det være naturlig å grave ut rundt kjelleren for å drenere og etterisolere. Betongoverflaten rengjøres på vannsiden, deretter foretas det en impregnering, ev. poresparkling og påføring av overflatebehandling. Selve området for utfelling rengjøres og det forutsettes at alle innvendige overflater totalrehabiliteres.

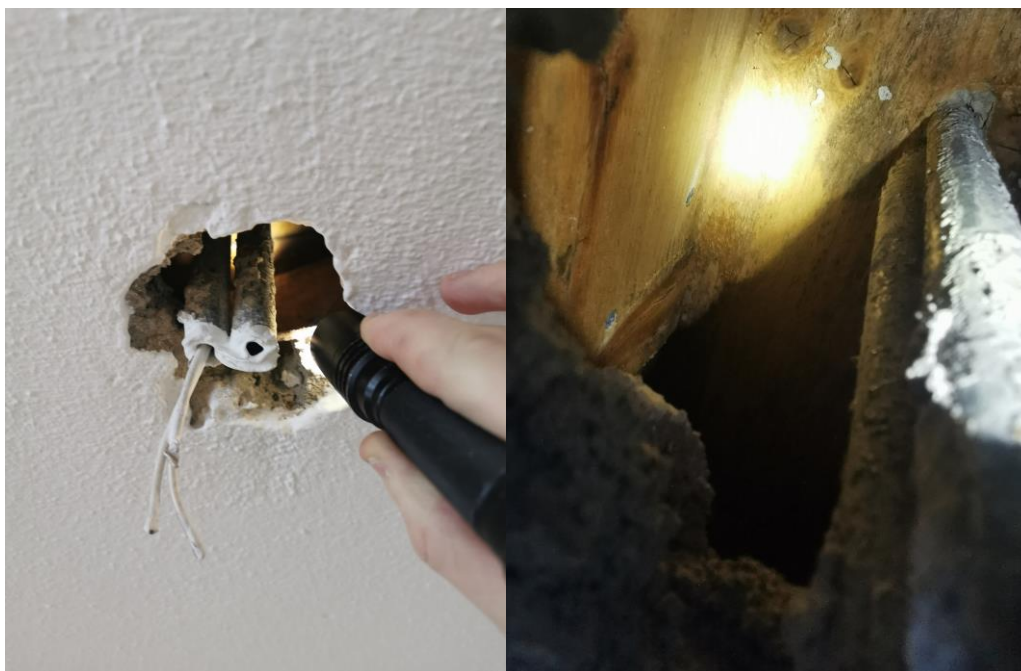
Det er ikke registrert større skader i dekkene. Derimot er tilkomst stedvis en utfordring. Det er brukt destruktive metoder for å ta seg inn i aktuelle konstruksjonsdeler for å kartlegge vist oppbygging. Måling av karbonatiseringsfront bør utføres men er også generelt omtalt under kapittel for vurderinger.

TG2 – Angivelse basert på alder og tilstand.

Kartlegge karbonatiseringsdybde.

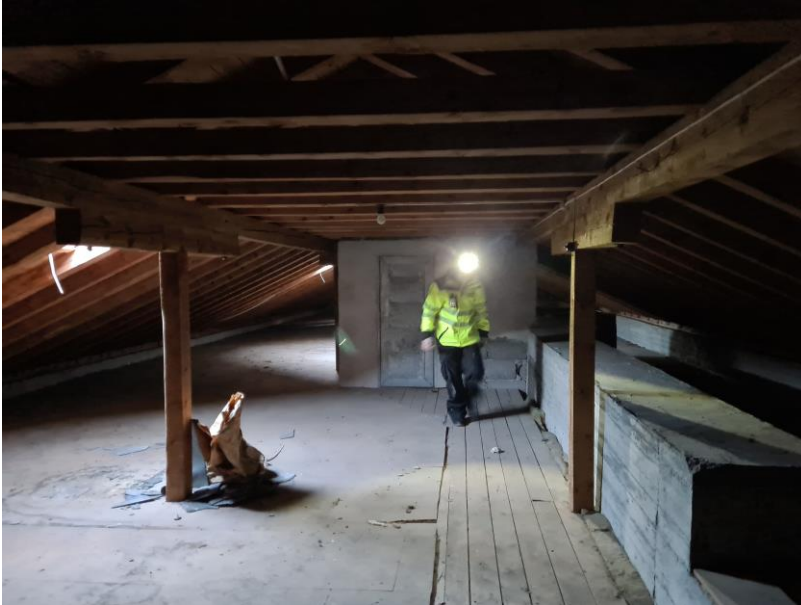
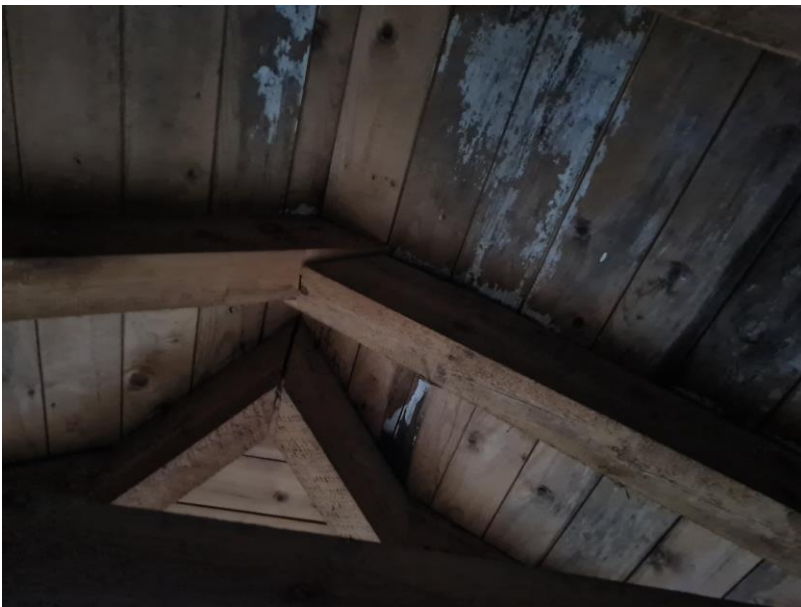
Det er registrert råte i flere sperr på grunn av lekkasje i taktekkingen. Det er også lekkasje rundt noen takvindu. Yttertak over tårnet er det hull i, men her er det støpt plate over tårnet, slik at skaden er

begrenset til trevirke.

TG3 - Med bakgrunn i skade, alder og omfang.

Eksisterende taktekkning må fornyes, sutak må erstattes, deler av bæring må skiftes delvis/helt. Det må påregnes total rehabilitering av taket.

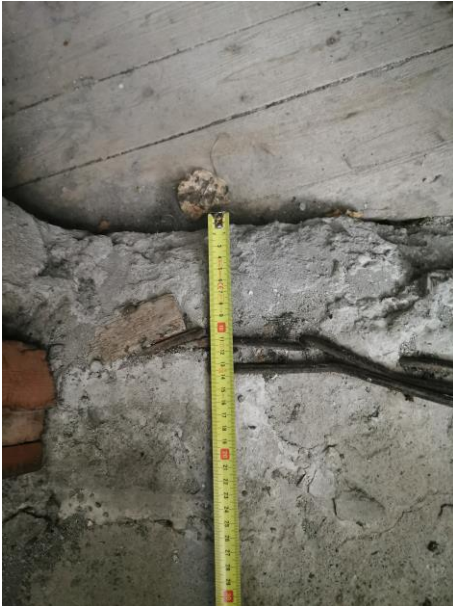
Armering i senter vegg «Stjerna»

Det er som nevnt ikke funnet områder med omfattende armeringskorrosjon i bygget. Det er registrert lite armeringskorrosjon generelt. Overdekningen på armeringen er målt i ulike bygningselementer. I vegger i trappesjakten er det registrert kun sentrisk armering i øverste delen, dette tilsvarer 12cm overdekning. I lavere deler av trappesjakten er det registrert 35-50mm overdekning, tilsvarende armeringsoverdekning er målt i kjellervegger av betong.

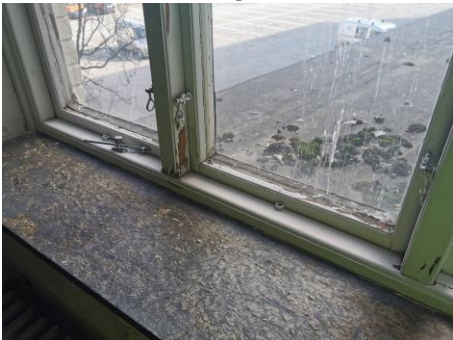
De fleste vinduer og dører er fra byggeår (uisolert), noen er fra tidlig 90-tallet. Tilstanden er dårlig og tilfredsstillende ikke dagens krav, alle vinduer og dører må skiftes. Totalrehabilitering må påregnes.

Generell tilstand originale vindu

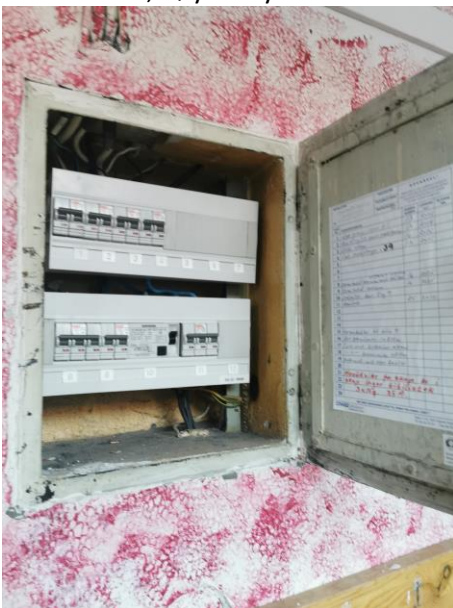
Det elektriske anlegget består av flere sikringskap fordelt rundt i bygget samt hovedstrømtavle i kjeller. Det er også en trafo i bygget som den lokale netteieren driver. Størstedelen av det elektriske anlegget er utenpåliggende synlig installasjon, deler er originalt og noe er skriftet ut og endret opp gjennom årene. Anlegget bærer preg av alderen, jevnlig endring, og få uttak samt for små kurser. Ved en eventuell rehabilitering vil det være behov for gjennomgang av elektrokonsulent og total oppgradering av det elektriske anlegget.

Elektrisk anlegg – Nye automatsikringer eldre ledere, høyt utnyttet kurser.

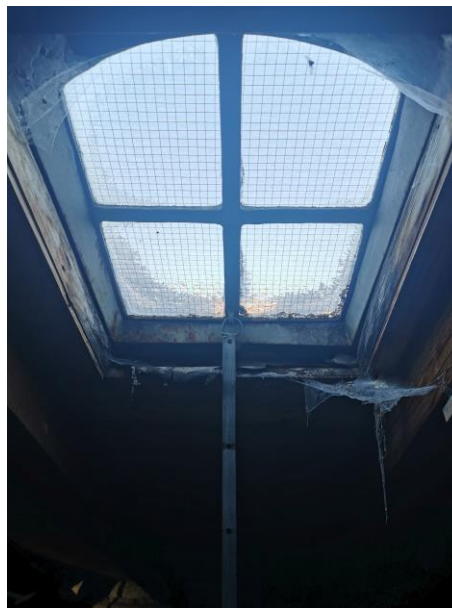
Takvindu – Lekkasje

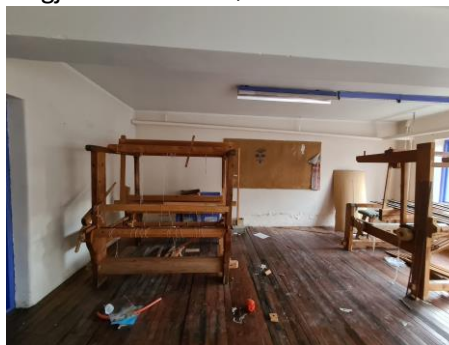
Overflater bærer preg av slitasje og alder. Overflater i kjelleretasje bærer som nevnt preg av fukttransport med kalk/-saltutfellinger på betongoverflatene. Tilfarergulv er utsatt for flere oversvømmelser og bærer preg av dette. Totalrehabilitering må påregnes.

- Taknedløp/overvannshåndtering er koblet på avløpsledningen fra bygget med kum foran inngangspartiet fra skolegården. Byggforvalter opplyser at dette stadig går tett som fører til oversvømmelser i kjelleren av østfløyen. På en av befaringsene ifm. tilstandsrapporten fikk undertegnede oppleve nettopp dette.

Kjellerrom med fuktskadet gulv som følge av gjentatte oversvømmelser.

Det må påregnes total rehabilitering av VA-anlegget.

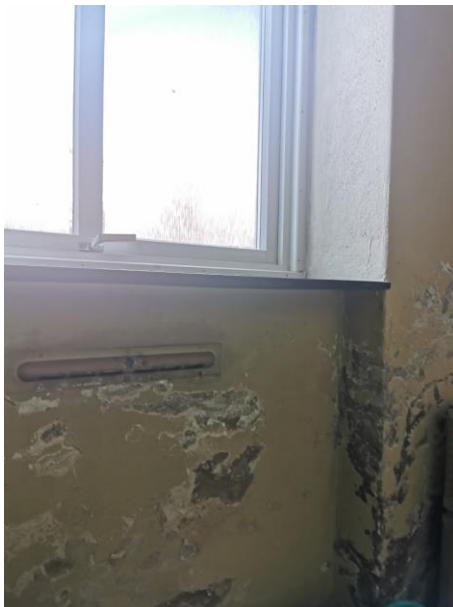
Engelsk hullmur av tegl  
Kalk/salt- utfelling.

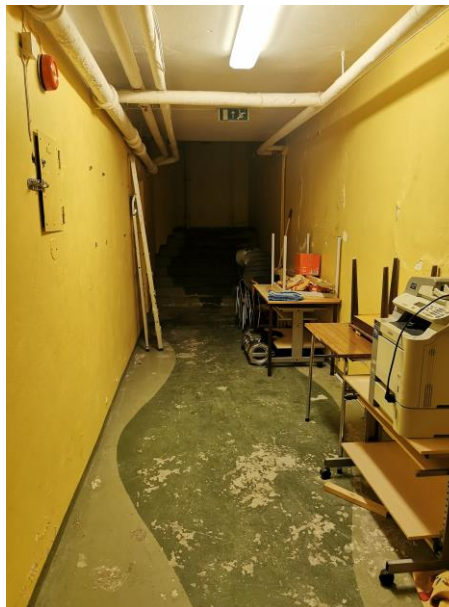
Yttervegger av betong under terreng er som nevnt preget av større områder med fukttransport og tilhørende kalk/-saltutfellinger på betongoverflaten. Konsekvens vil over tid være gradvis økning i porøsitet økt fukttransport og økt korrosjonsfare for armeringen. Det er ikke registrert større områder med armeringskorrosjon eller avskalling, kun lokale områder. Det er målt trykkfasthet på 32Mpa på kjellervegger. Disse er egnet for gjenbruk men karboniseringsfront bør kartlegges. Dersom konstruksjonen skal gjenbrukes må det graves opp rundt bygget, dreneres, isoleres og hindre videre fukttransport i betongen.

Kjellervegger i betong, noe kalk/salt-  
utfelling.
