RAPPORT

Vei 2018/03

RAPPORT OM TUNNELULYKKE PÅ FV 7 RAUNEKLEIVTUNNELEN VED SAMNANGER I HORDALAND 11. JULI 2017

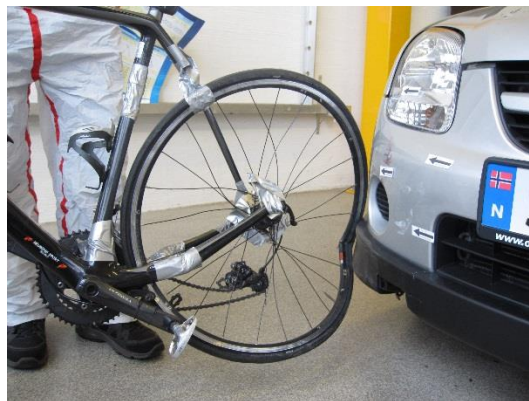
Figur 5: Antatt treffpunkt mellom personbil og sykkel. Foto: SHT

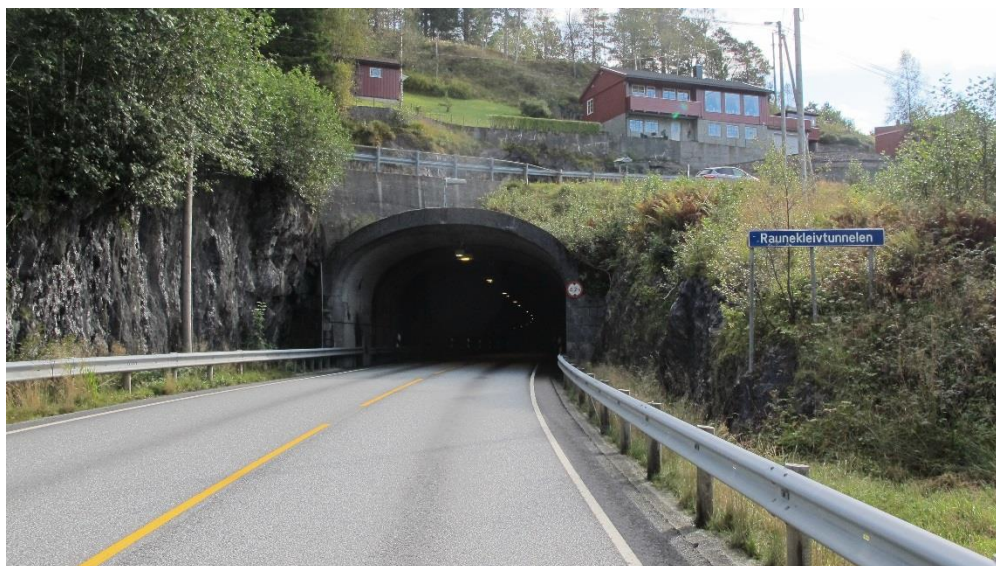
Figur 6: Bildet er tatt ca. 10 meter fra tunnelåpningen. Da bildet ble tatt var lysforholdene tilnærmet lik ulykkesdagen. Foto: SHT

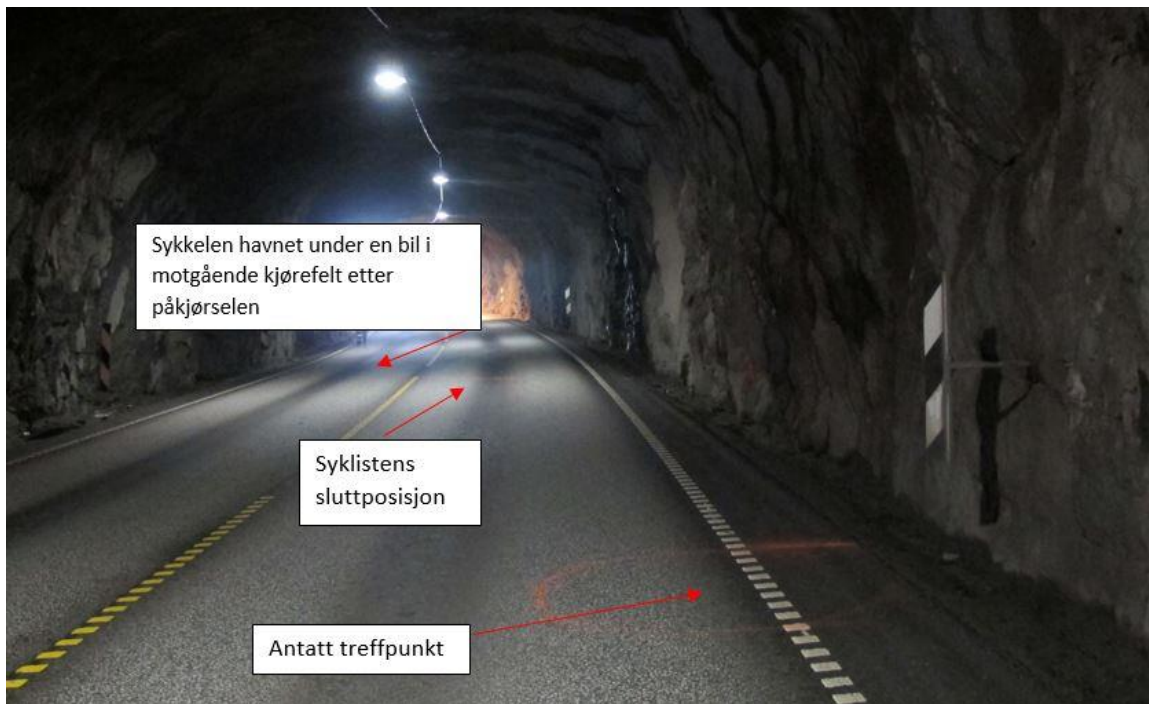
Figur 7: Ut fra funn på ulykkesstedet antas treffpunktet å være ca. 138 meter inne i tunnelen i retning Samnanger. Klokker til syklisten ble funnet i grøfta i området mellom antatt treffpunkt og sluttposisjon for syklisten Foto: SHT

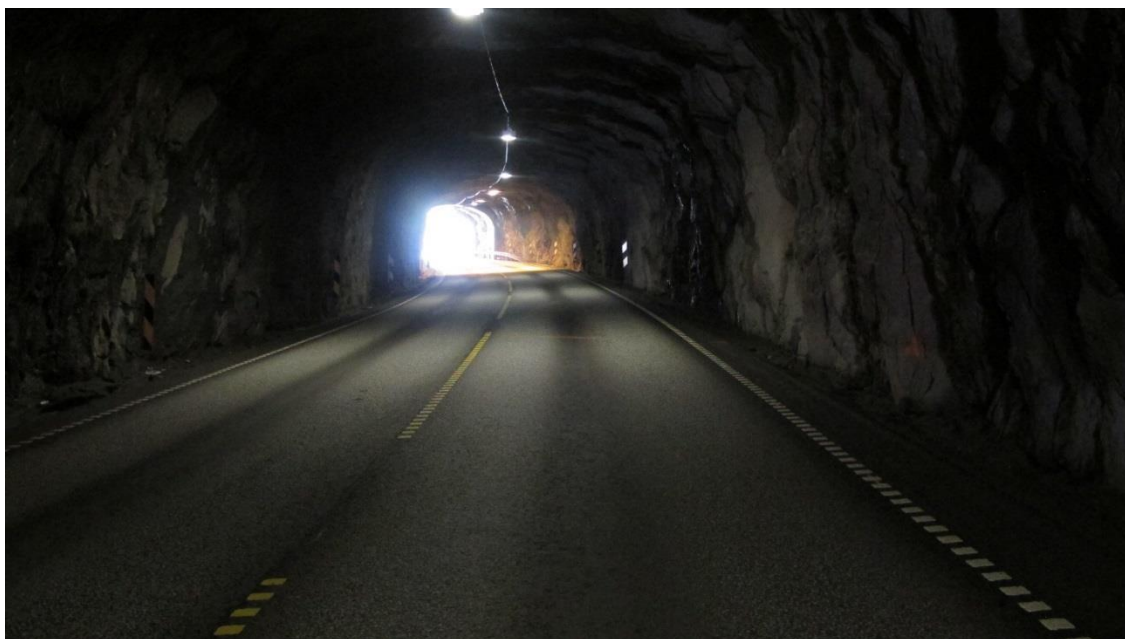
Figur 9: Vegmiljø inne i Raunekleivtunnelen. Foto: SHT

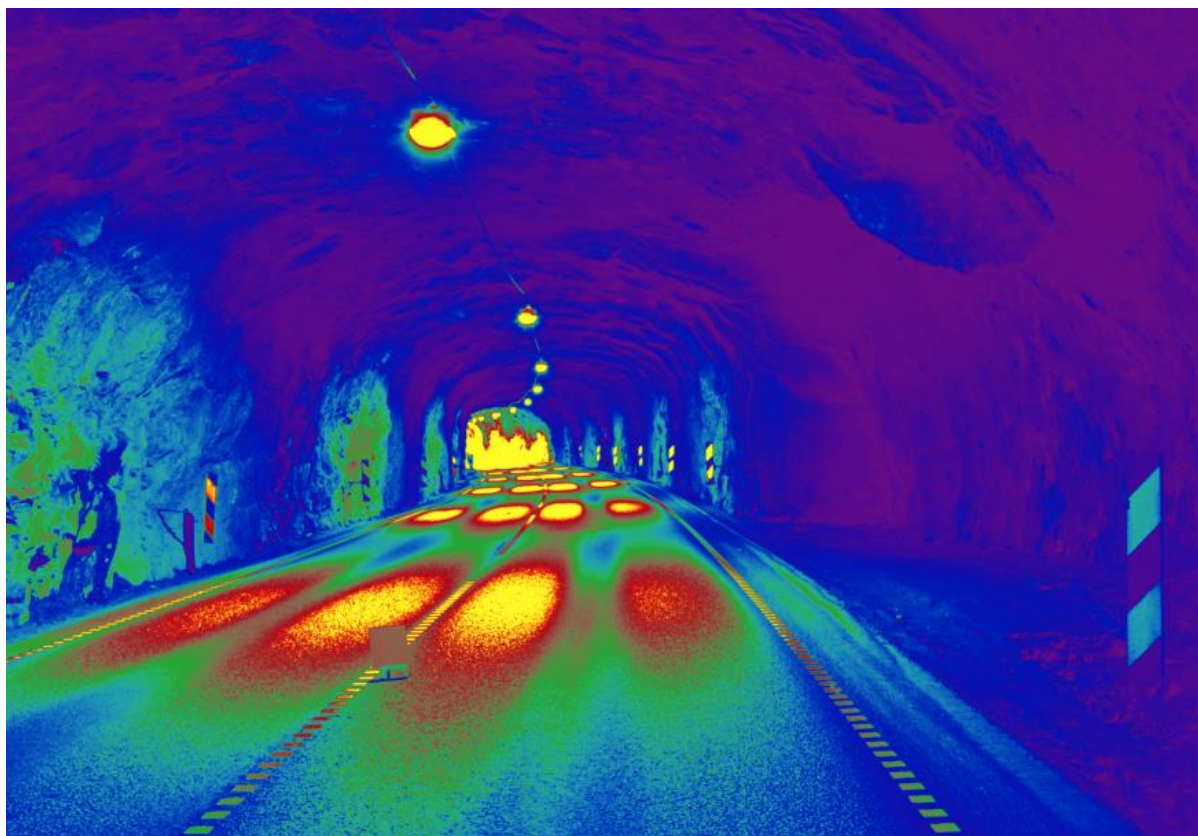
I overgangssonen (hvor ulykken skjedde) må luminansen av vegdekket reduseres gradvis fra 110,58 cd/m² til 6 cd/m². Men som man kan se i Figur 4 er luminansen av vegdekket altfor lav (0,58 cd/m²), mens det bør minst 6 cd/m² i slutten av Overgangssonen ifølge Håndbok V124. Derfor er luminansen på vegdekket i Overgangssonen her lavere enn det håndbokskravene tilsier.

I Håndbok V124 kreves det også at midlere luminans på tunnelveggenes nedre del (opptil 2 m høyde fra bakken) må være minst 60% av nærmeste kjørefelts midlere luminans. I følge våre målinger i ca 100 m avstand fra tunnelens portal, er luminansen på vegdekket 0,74 cd/m² og luminansen på nærmeste tunnelvegg 0,14 cd/m² (mens det bør være minst 0,44 cd/m²). I følge våre målinger i 20-25 m avstand fra tunnelens portal, er luminansen på vegdekket 20,3 cd/m², og luminansen på nærmeste tunnelvegg 2,81 cd/m² (mens det bør være minst 12,18 cd/m²). I følge våre målinger lenger inne i Innkjøringssonen er luminansen på vegdekket 2,27 cd/m², og luminansen på nærmeste tunnelvegg 1,17 cd/m² (mens det bør være minst 1,362 cd/m²). Da kan vi konkludere med at luminans på veggene i Raunekleivtunnelen bør være høyere. Det kan korrigeres gjennom økning av lysnivå i tunnelen, bruk av lamper med bredere spredningsvinkel slik at de belyser veggene bedre, eller gjennom maling av veggens overflater med lysere farger. Alt for lavt luminansnivå på veggene i tunnelen reduserer kontraster og kan redusere synlighet av blant annet syklist, fotgjengere og dyr.

Figur 4. Bildet viser Overgangssone i Raunekleivtunnelen (ca 100 meter fra tunnelåpningen) i falske farger.

Den totale luminansjevnheten (U_0) i Overgangssonen beregnet på våre målinger er 0,166. Håndbok N500 krever at denne må være minst 0,4. Dette betyr at den totale luminansjevnhet i Raunekleivtunnelen er lavere enn den laveste verdien spesifisert i Håndbok V124. Den langsgående luminansjevnhet i Overgangssonen beregnet på våre målinger er 0,296. Håndbok N500 krever at denne må være minst 0,6. Dette betyr at den langsgående luminansjevnhet i Raunekleivtunnelen bare er halvparten av denne verdien. Ujevn luminansfordeling på vegdekket reduserer synskomfort hos trafikantene, svekker den generelle kvaliteten av tunnelbelysningen, og kan derfor føre til uønskede konsekvenser.
