Randi Frette og
Oddbjørn Sande,
Flåtevegen 9,
Frette, 5590 Etne

SLUTTRAPPORT GAMLALØA PÅ FRETTE.

Det er med stor glede me rapporterer om at prosjekt nr. 160447 Gamlaløa på Frette, Etne kommune i Hordaland, er ferdig!

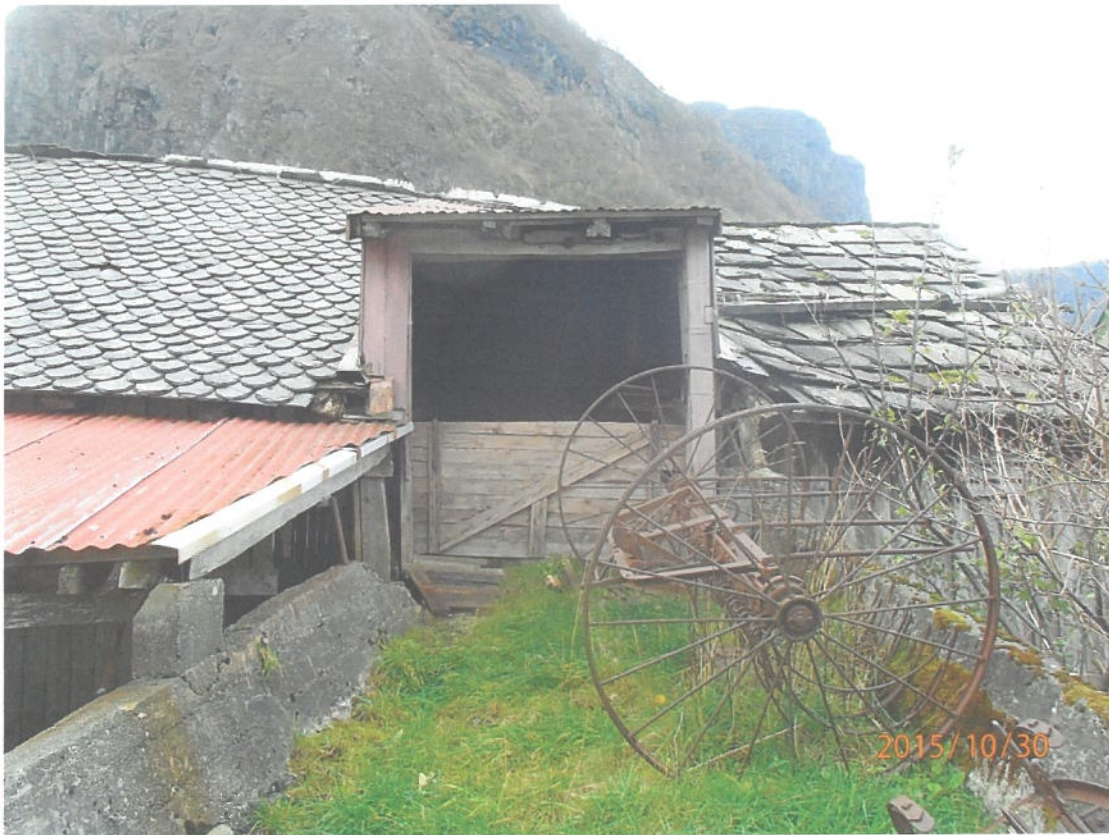
(Bilete frå 2015).

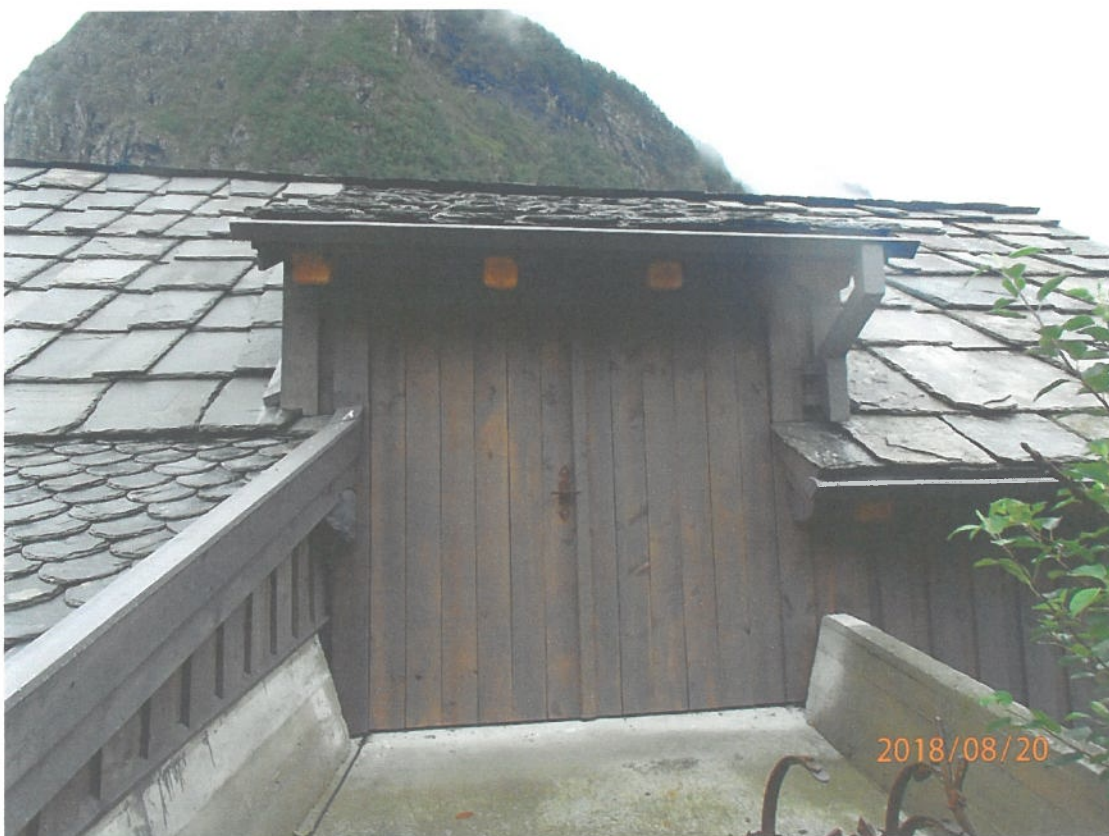
(Bilete nesten same stad i 2018).

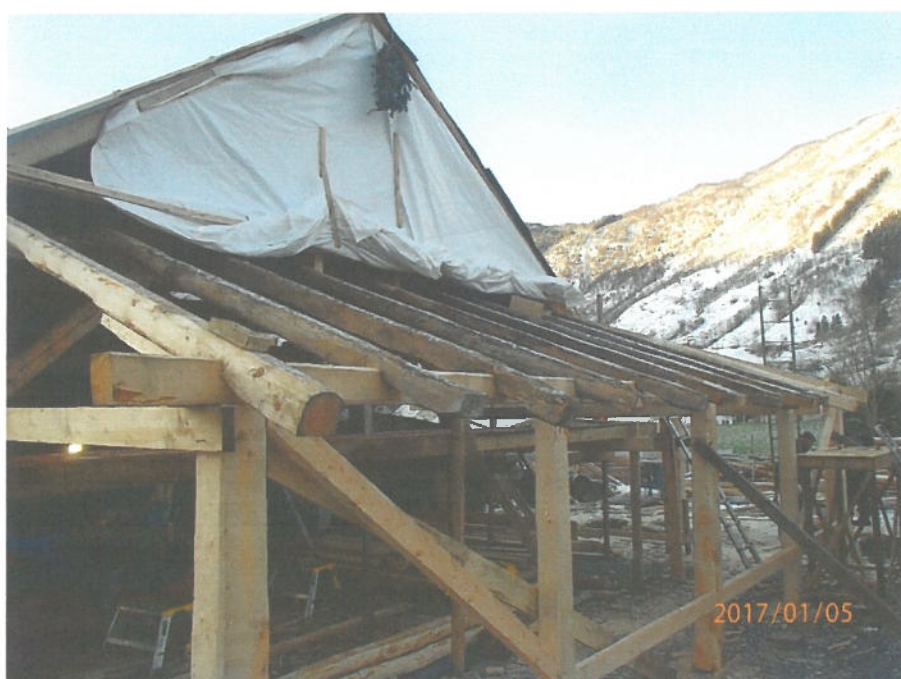
Halvtaka var laga i skore reisverk (truleg vølt av far min på 1970-talet). Det me ikkje hadde tenkt over, var at dette var for spinkelt til å tåla vekta av hedletaket som me skulle leggja der no. Det vart difor beslutta å setja opp nytt reisverk i hogd tømmer, med mange av dei tidlegare nemnde gjenbrukte taksperrane. Me syns resultatet såg veldig bra ut, og det harmonerte veldig godt med den opphavlege grindverkskonstruksjonen.

(Halvtak med gjenbrukte taksperrer).

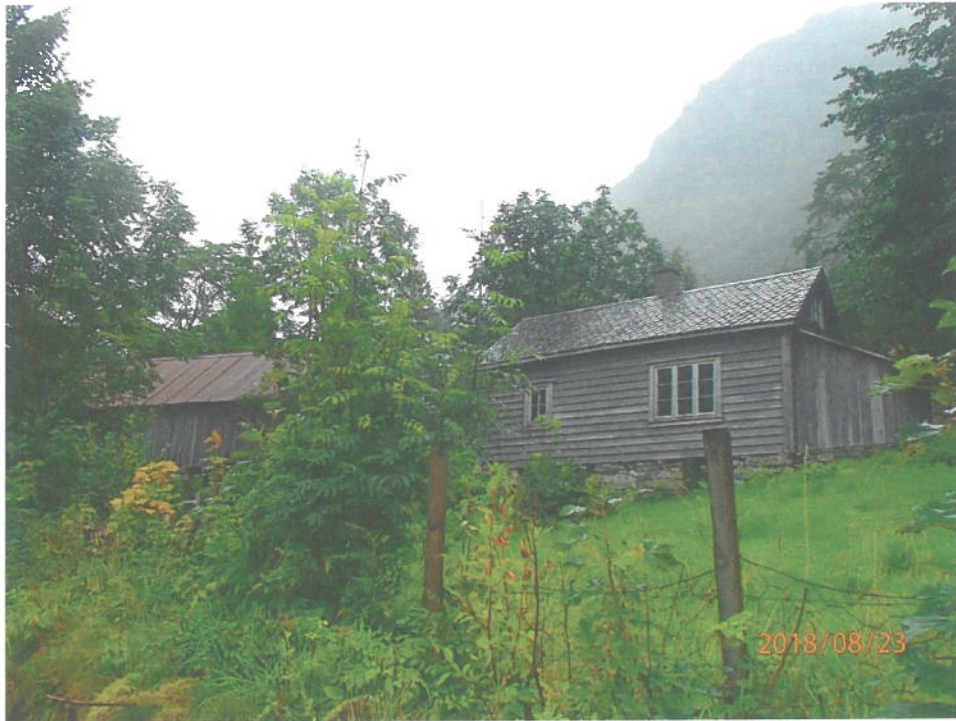
(Førebiletet for fargeval: Husmannsplassen Stødl (Stølen) på Frette. Oppretta 1885. Siste «husmann» var Marta Bertine Hallvardsdotter Skjold, som budde her fram til ho døydde 99 år gamal i 1992).

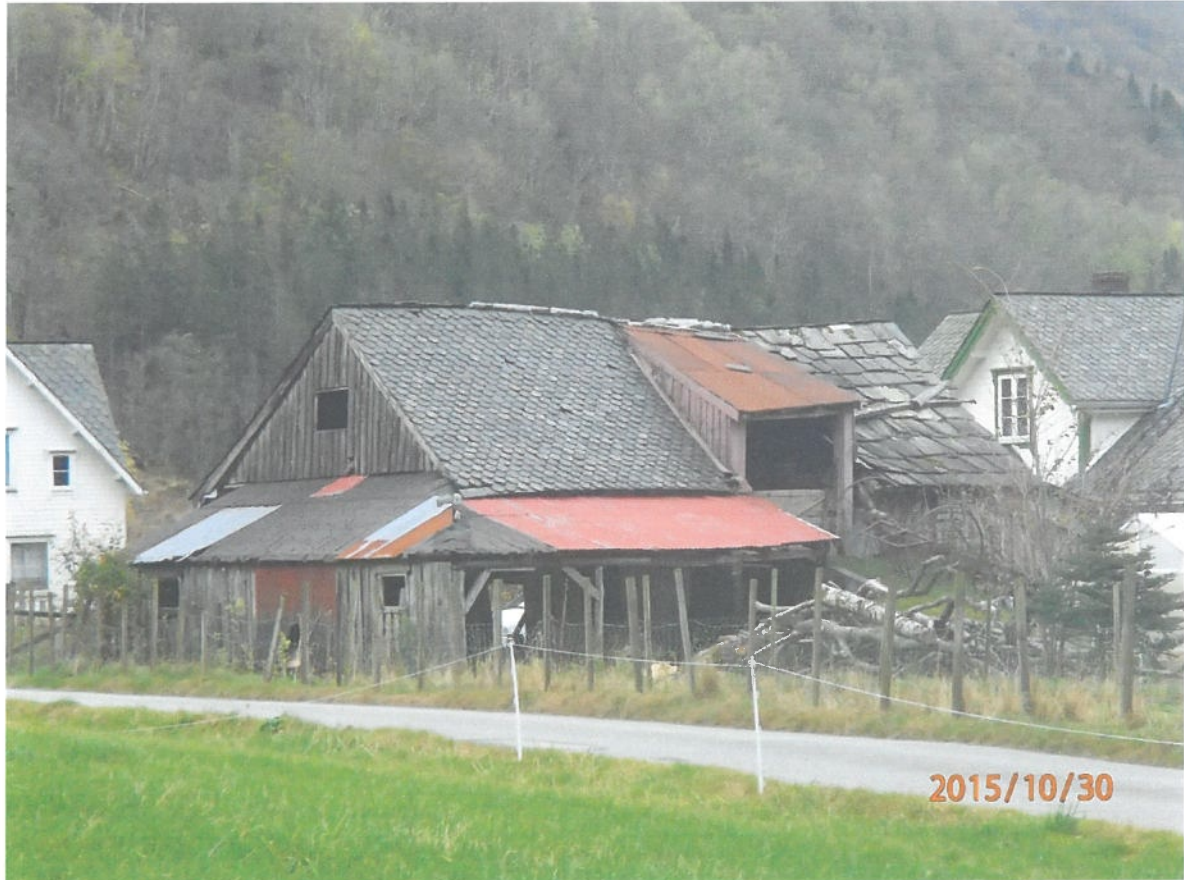
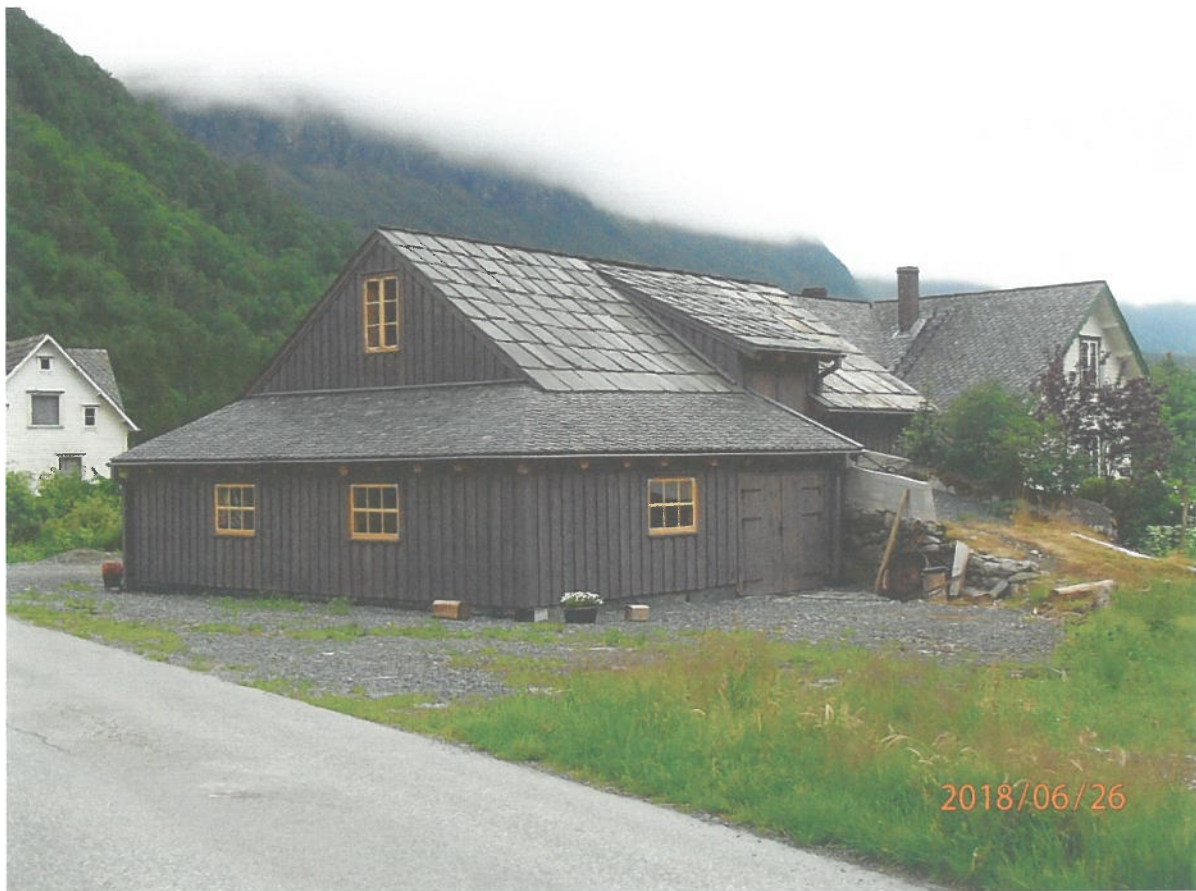
Bilete frå 2015, og frå nesten same vinkel i juni 2018.

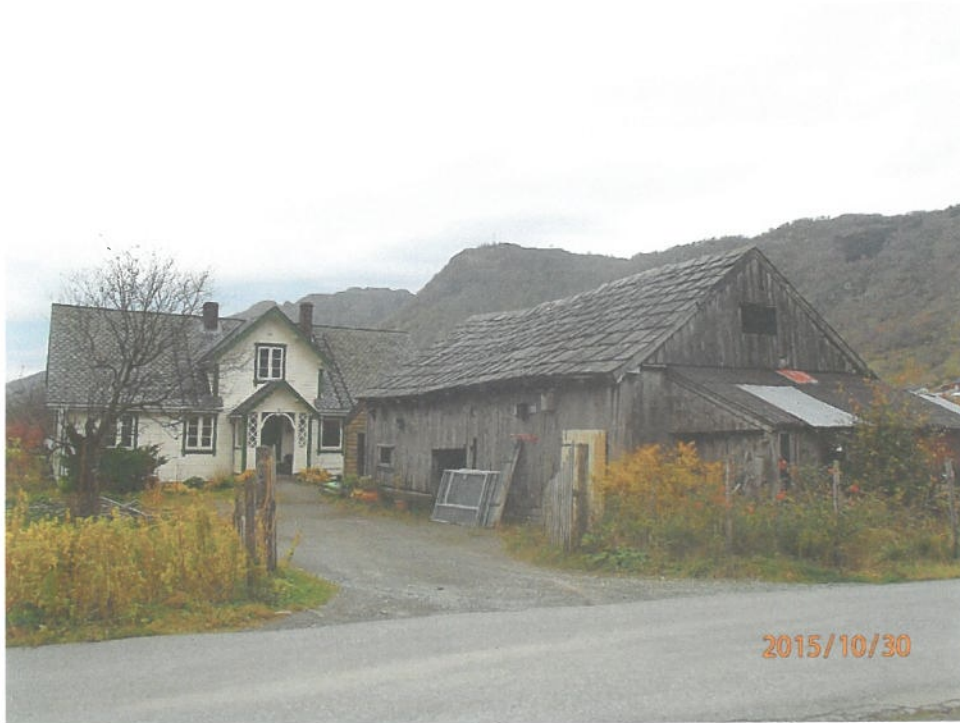
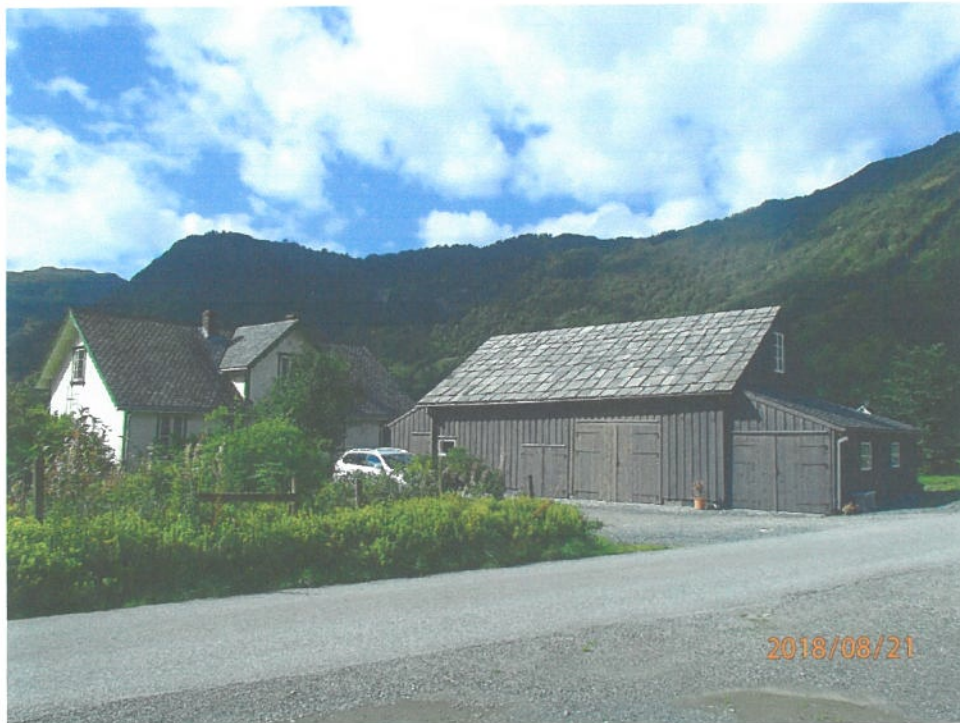
Før- og etter- bilete.
