RAPPORT

Vei 2018/03

RAPPORT OM TUNNELULYKKE PÅ FV 7 RAUNEKLEIVTUNNELEN VED SAMNANGER I HORDALAND 11. JULI 2017

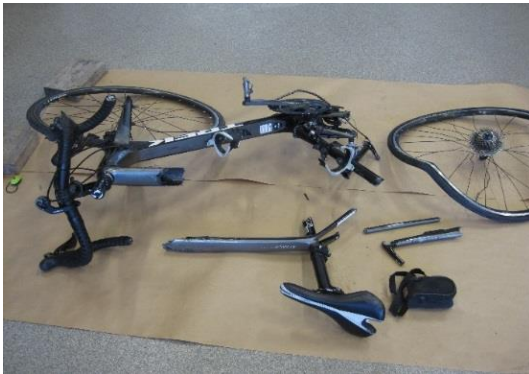
Sykelrammen ble knekt i flere deler og hjulene ble deformert. Sykkelen var utstyrt med lys foran og bak. Disse var ifølge vitner fortsatt påslått etter ulykken.

Figur 2: Sykkelrammen knakk i flere deler og bakhjulet ble deformert. Foto: SHT

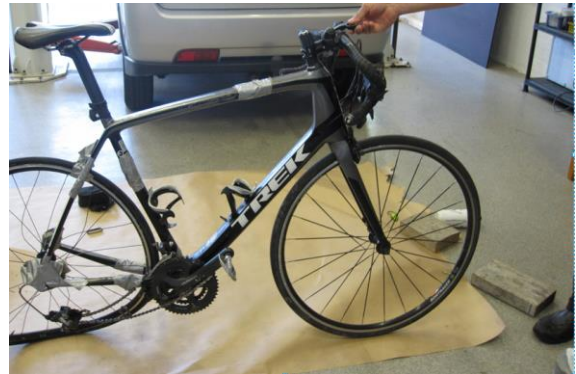
Figur 3: Sykkelen rekonstruert. Foto: SHT

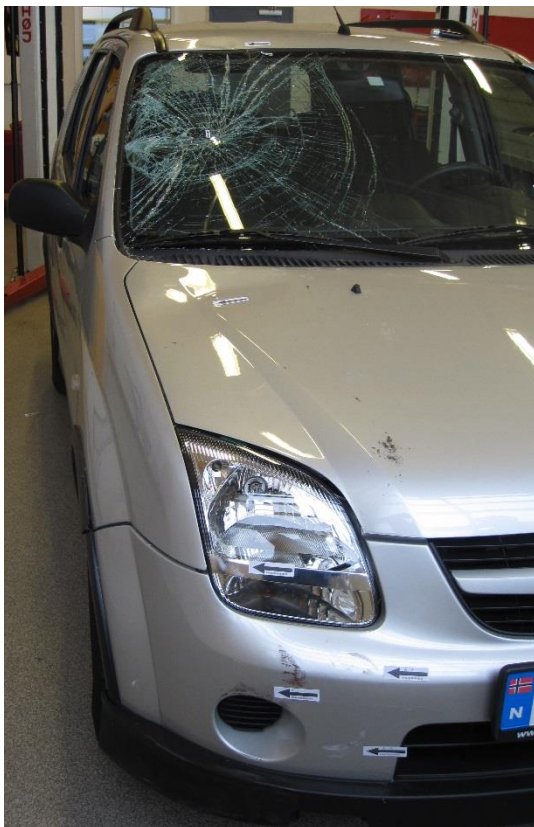
Personbilens frontrute ble knust på høyre side som følge av sammenstøtet med syklisten. Det ble funnet en bulk i panserets høyre side, en bulk i taket og diverse merker og avskrapninger i høyre front og langs bilens høyre side, se figur 4. Merkene antas å stamme fra ulykken.

Figur 4: Skader på høyre side av personbilen, hvor de forskjellige bulkene/skadene/kontaktmerkene er markert med piler. Foto: SHT

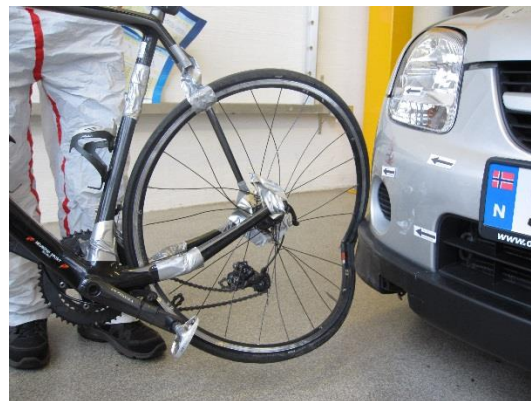
Personbilen og sykkelen ble undersøkt. Det ble også gjennomført en oppstilling for å visualisere mulig treffpunkt mellom sykkel og bil, se figur 5.

Figur 5: Antatt treffpunkt mellom personbil og sykkel. Foto: SHT

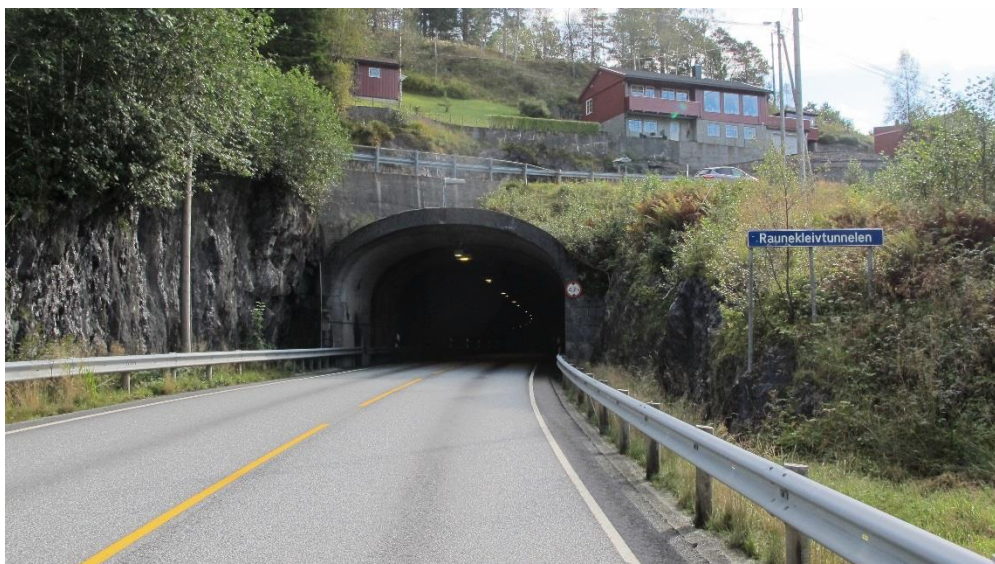
Figur 6: Bildet er tatt ca. 10 meter fra tunnelåpningen. Da bildet ble tatt var lysforholdene tilnærmet lik ulykkesdagen. Foto: SHT

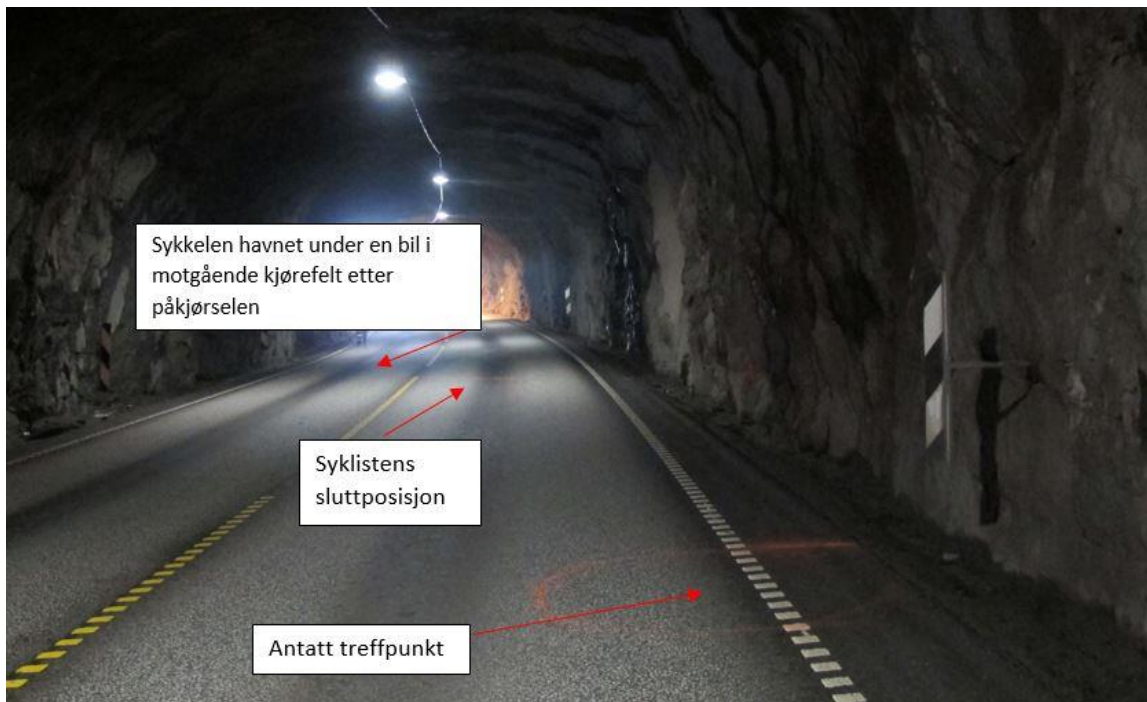
Figur 7: Ut fra funn på ulykkesstedet antas treffpunktet å være ca. 138 meter inne i tunnelen i retning Samnanger. Klokken til syklisten ble funnet i grøfta i området mellom antatt treffpunkt og sluttposisjon for syklisten Foto: SHT

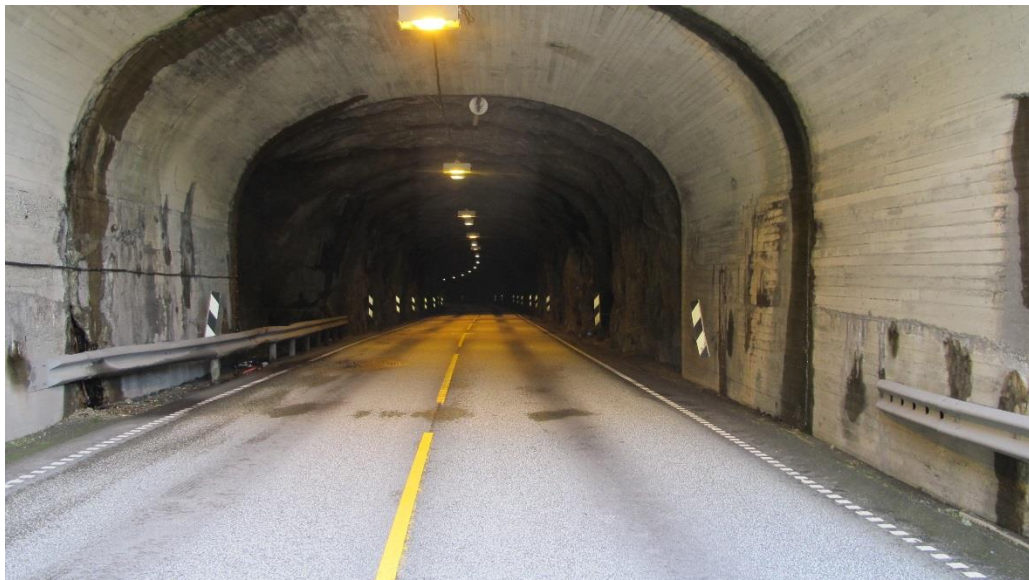
Figur 8: Bildet er tatt fra tunnelåpning i personbilens kjøreretning. Foto: SHT

Statens vegvesen foretar tilstandsmålinger av vegnettet ca. 1 gang per år. Det ble utført målinger i tunnelen i 2017, og disse viste at kjørefeltet, fra Trengereid mot Samnanger består av en forholdsvis rett strekning på ca. 100 meter inn tunnelen. Deretter er det en overgang til svak venstrekurve som på ulykkespunktet har en horisontal kurveradius på ca. 420 meter. Etter dette blir venstrekurven enda litt skapere, hvor den ca. 200 meter inne i tunnelen har en horisontal kurveradius på ca. 330 meter. På grunn av kurve i tunnelen er det ikke mulig å se gjennom tunnelen fra tunnelmunningene, se figur 8.

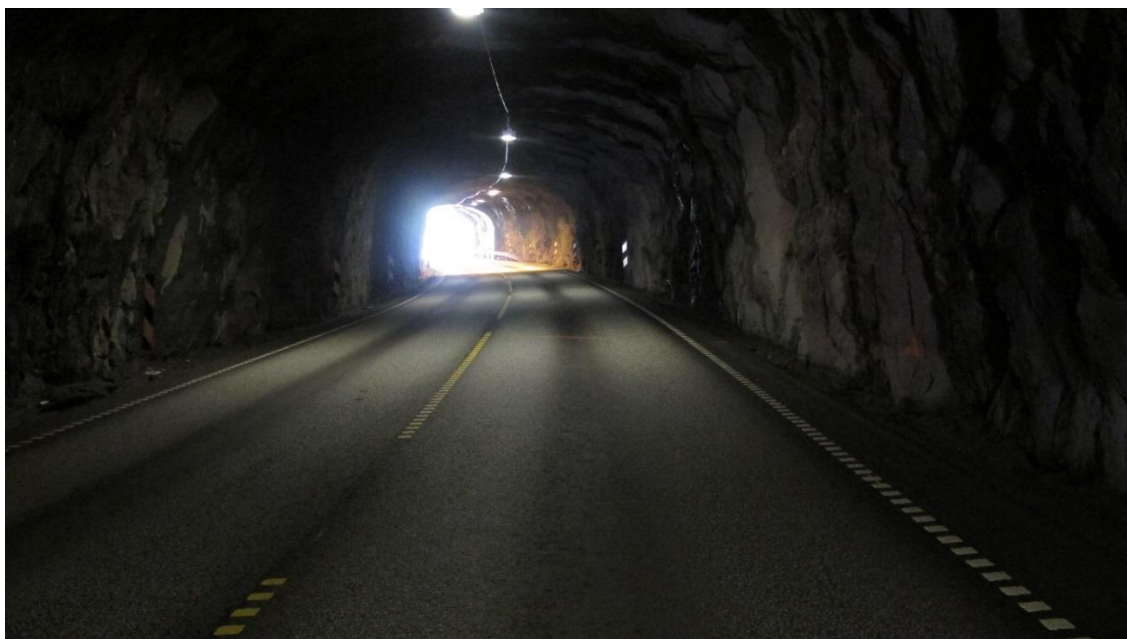
Figur 9: Vegmiljø inne i Raunekleivtunnelen. Foto: SHT

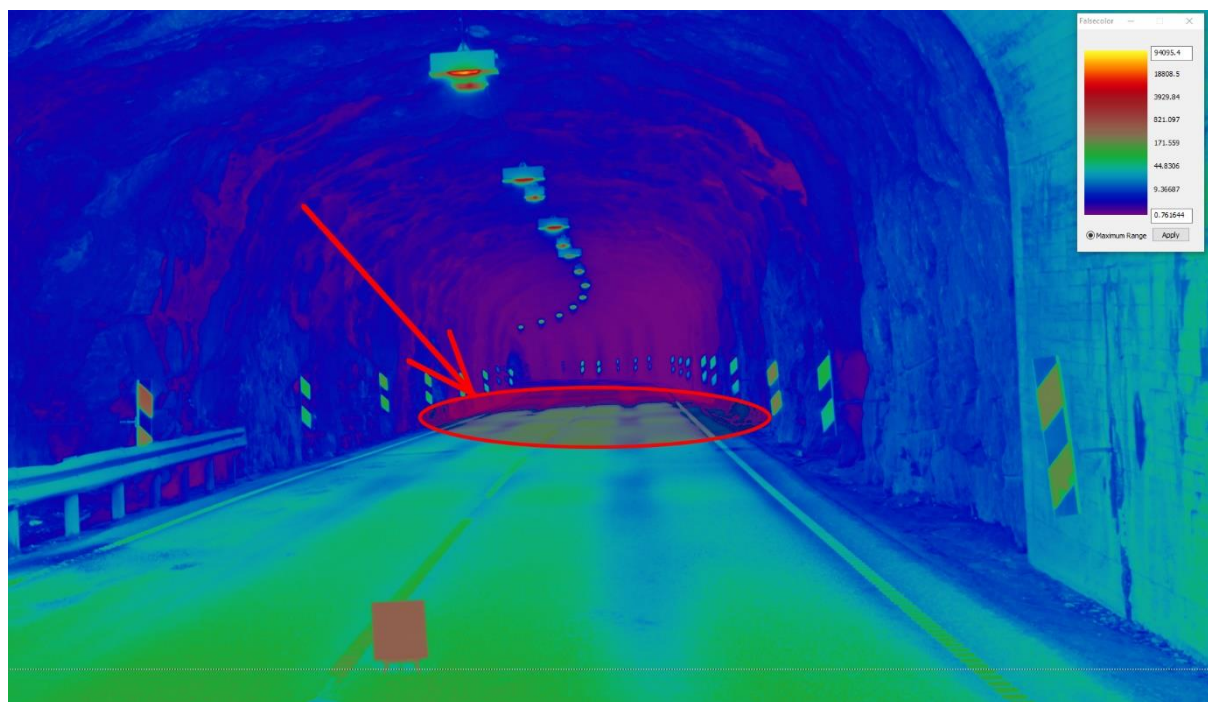
I den første delen av Raunekleivtunnelen reduseres belysningen etter noen meter (mindre enn 50 meter) meget kraftig (se Figur 3 som viser grense mellom høyt og lavt luminansnivå representert ved den røde ovalen midt i bildet). Vegdekkets luminans i den første halvdel av Innkjøringssonen før grensen mellom relativt høye og lave luminanssoner er 44,49 cd/m² ifølge luminansmålinger utført på befaringsdagen. Samtidig er luminansen av vegdekket etter grensen (I den «mørke» delen) bare 2,17 cd/m². Først og fremst bør det i denne sonen være mer lys på vegdekket (276,45 cd/m² i stedet for 44,49 cd/m²). Etter de første 50 meterne av Innkjøringssonen bør i tillegg vegdekkets luminans gradvis reduseres fra 276,45 cd/m² til

110,58 cd/m². Her reduseres imidlertid luminansen drastisk fra 44,49 cd/m² til 2,17 cd/m², noe som ikke følger krav fra Håndbok V124. Generelt er luminansen på vegdekket mye lavere enn kravene. Det betyr at alle trafikanter har dårlige lysforhold, og at belysningen ikke er tilpasset førerne når de kjører bil med den tillatte fartsgrensen. Det følger til økt ulykkesrisiko.

Figur 3. Bildet viser Innkjøringssonen av Raunekleivtunnelen i falske farger. De falske fargene er tildelt piksler med bestemte luminansnivåer. Luminansskalaen er i høyre øverste hjørne av bildet. Den røde ovale formen markerer stedet hvor belysningen reduseres drastisk.

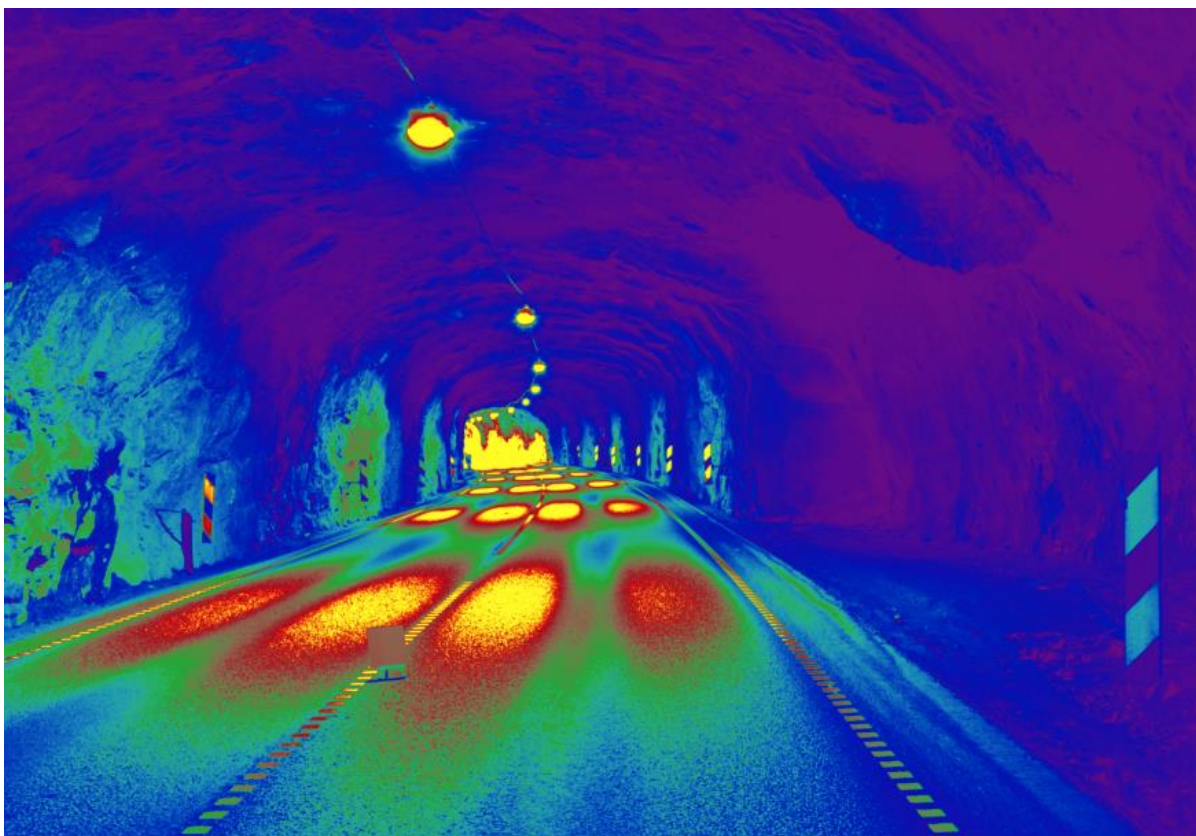
I overgangssonen (hvor ulykken skjedde) må luminansen av vegdekket reduseres gradvis fra 110,58 cd/m² til 6 cd/m². Men som man kan se i Figur 4 er luminansen av vegdekket altfor lav (0,58 cd/m²), mens det bør minst 6 cd/m² i slutten av Overgangssonen ifølge Håndbok V124. Derfor er luminansen på vegdekket i Overgangssonen her lavere enn det håndbokskravene tilsier.

I Håndbok V124 kreves det også at midlere luminans på tunnelveggenes nedre del (opptil 2 m høyde fra bakken) må være minst 60% av nærmeste kjørefelts midlere luminans. I følge våre målinger i ca 100 m avstand fra tunnelens portal, er luminansen på vegdekket 0,74 cd/m² og luminansen på nærmeste tunnelvegg 0,14 cd/m² (mens det bør være minst 0,44 cd/m²). I følge våre målinger i 20-25 m avstand fra tunnelens portal, er luminansen på vegdekket 20,3 cd/m², og luminansen på nærmeste tunnelvegg 2,81 cd/m² (mens det bør være minst 12,18 cd/m²). I følge våre målinger lenger inne i Innkjøringssonen er luminansen på vegdekket 2,27 cd/m², og luminansen på nærmeste tunnelvegg 1,17 cd/m² (mens det bør være minst 1,362 cd/m²). Da kan vi konkludere med at luminans på veggene i Raunekleivtunnelen bør være høyere. Det kan korrigeres gjennom økning av lysnivå i tunnelen, bruk av lamper med bredere spredningsvinkel slik at de belyser veggene bedre, eller gjennom maling av veggens overflater med lysere farger. Alt for lavt luminansnivå på veggene i tunnelen reduserer kontraster og kan redusere synlighet av blant annet syklist, fotgjengere og dyr.

Figur 4. Bildet viser Overgangssone i Raunekleivtunnelen (ca 100 meter fra tunnelåpningen) i falske farger.

Den totale luminansjevnheten (U_0) i Overgangssonen beregnet på våre målinger er 0,166. Håndbok N500 krever at denne må være minst 0,4. Dette betyr at den totale luminansjevnhet i Raunekleivtunnelen er lavere enn den laveste verdien spesifisert i Håndbok V124. Den langsgående luminansjevnhet i Overgangssonen beregnet på våre målinger er 0,296. Håndbok N500 krever at denne må være minst 0,6. Dette betyr at den langsgående luminansjevnhet i Raunekleivtunnelen bare er halvparten av denne verdien. Ujevn luminansfordeling på vegdekket reduserer synskomfort hos trafikantene, svekker den generelle kvaliteten av tunnelbelysningen, og kan derfor føre til uønskede konsekvenser.

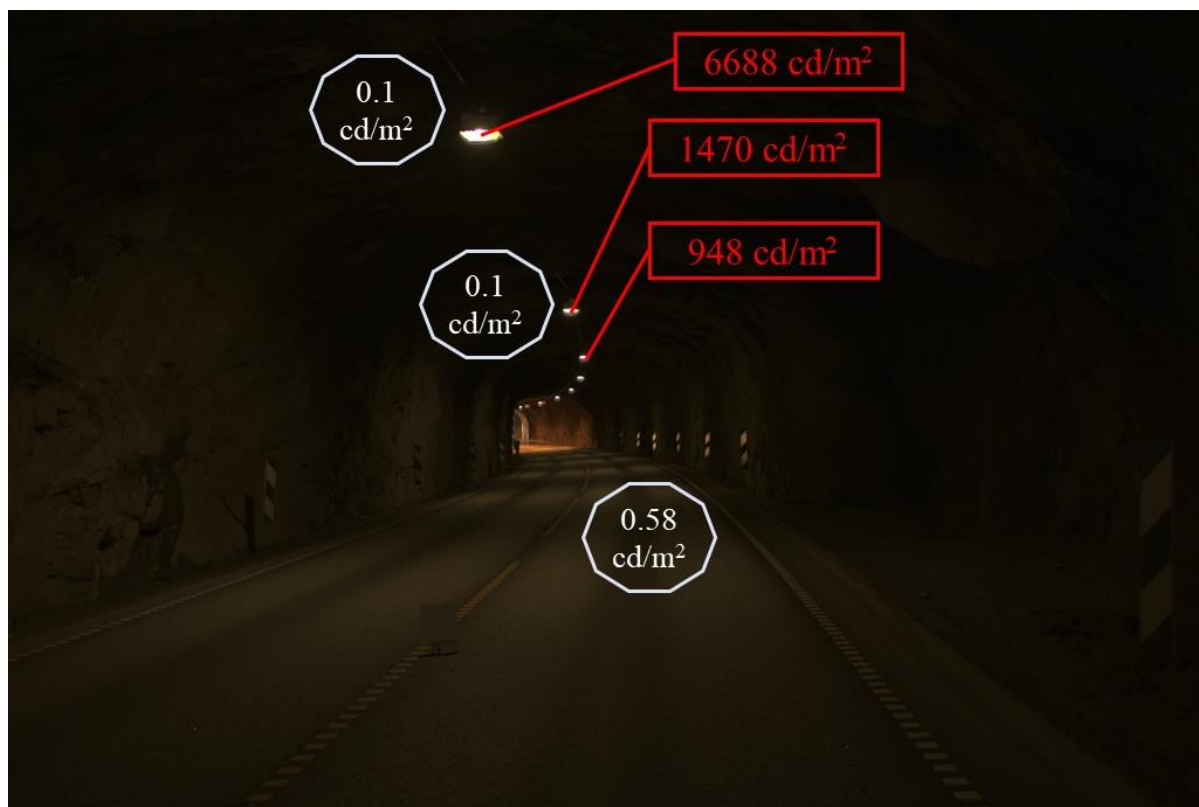
Synsnedsettende blinding ble ikke kvantitativt analysert. Men fra visuell observasjon av tunnelen på befaring og fra luminansanalysen som er presentert på Figur 5 kan det konkluderes at forskjell mellom luminans av lyskilde og midlere luminans på taket og vegdekke er så stor at det kan føre til blinding av trafikantene.

Figur 5. Bildet viser luminansverdiene på lysarmaturer i tunnelen (rød farge) og midlere luminansverdier på taket og vegdekket i tunnelen (hvit farge).
