Trafikksikkerhetsinspeksjon

Fv.561 - Toftøyvegen

Strekningen det er blitt gjennomført TS-inspeksjon av er fv.561 – Toftøyvegen fra hp 3 km 2600 – 7360 en strekning på ca. 4,8 km.

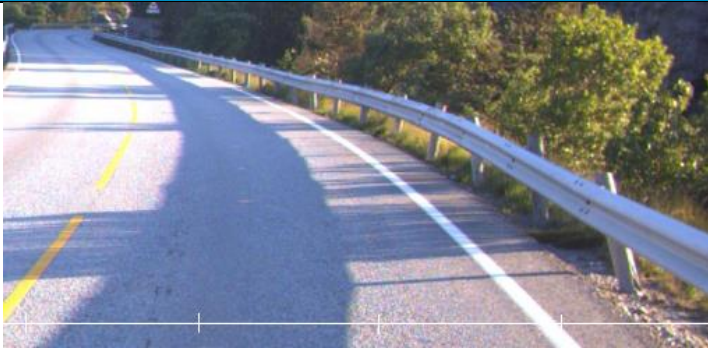
ID	Hp - KM	Bilde	Beskrivelse	Tiltak
1	Hp 3 Km 2765 - 3280

Redusert kvalitet på stolper og rekkverk.	Oppgrader rekkverk på 515 meter, med sigmastolper og N2 rekkverk. Monter underskinne.
2	Hp 3 km 3280

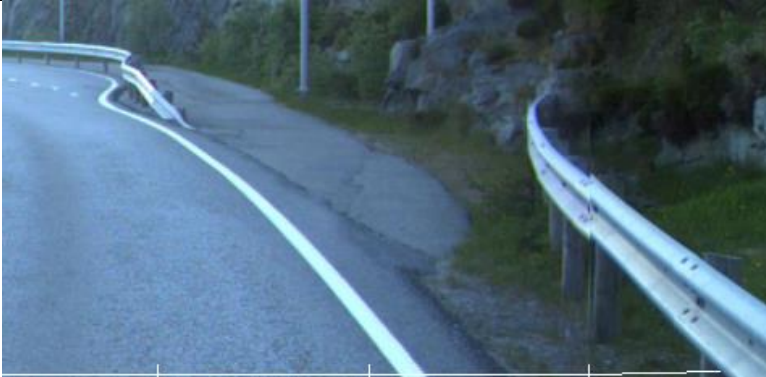
Ikke godkjent rekkverksnedføring.	Reduser åpning i rekkverket og monter 1 stk. Trend rekkverksavslutning.

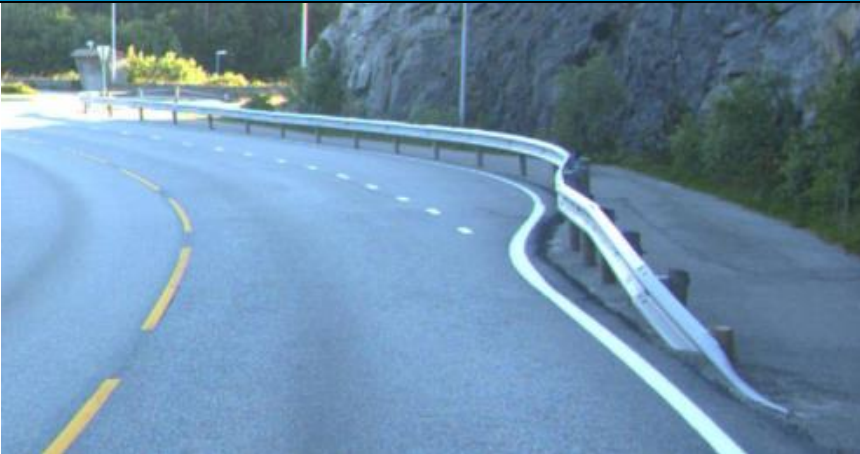
ID	Hp – KM	Bilde	Beskrivelse	Tiltak
3	Hp 3 km 3280 – 3360

Mangler underskinne.	Oppgrader rekkverk 80 m med sigmastolper med underskinne.
4	Hp 3 km 3425 – 4110

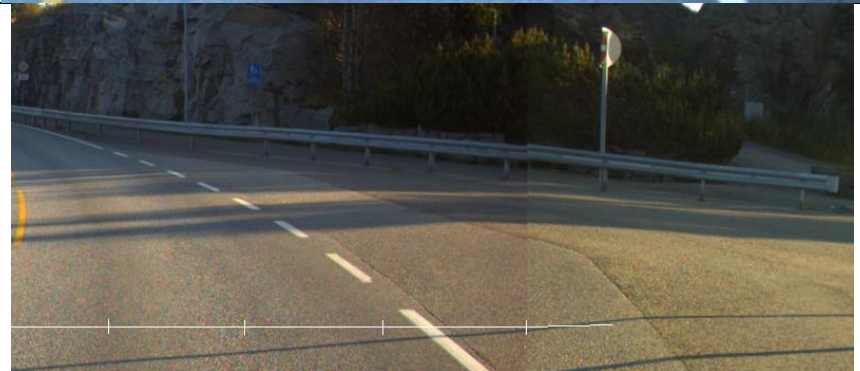
Rekkverk med trestolper langs g/s veg.	Oppgrader rekkverk 685 m med sigmastolper. Avslutt rekkverk i full høyde i terrenget m 4110. Etabler underskinne fra m3425 – 3503 – 80 m.
5	Hp 3 km 4200

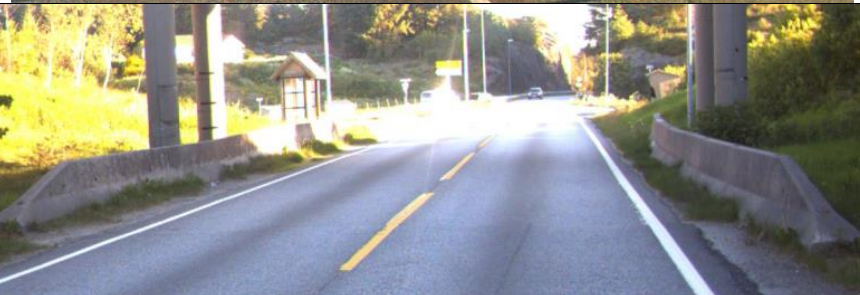
Betong-rekkverk under bro er ikke i henhold til krav.	Etabler rekkverk iht med håndbok krav. Vurder H2 rekkverk som er koblet sammen med rekkverk pkt. 4.

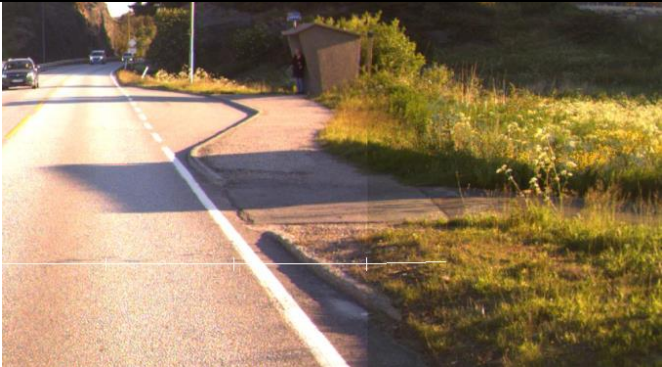
ID	Hp - KM	Bilde	Beskrivelse	Tiltak
6	Hp 3 Km 4265

Gangsti mellom busslomme uten oppmerking.	Fjerne gangsti med jordvoll eller rekkverk.
7	Hp 3 Km 4500

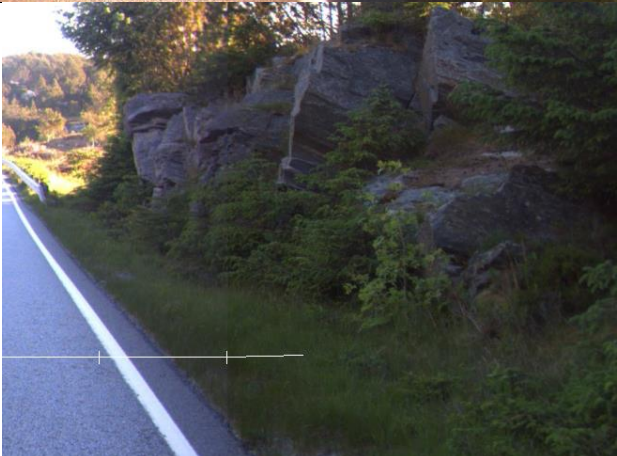
Fjell i sikkerhetssonen	Pigge fjell eller forleng rekkverk for dette punktet.

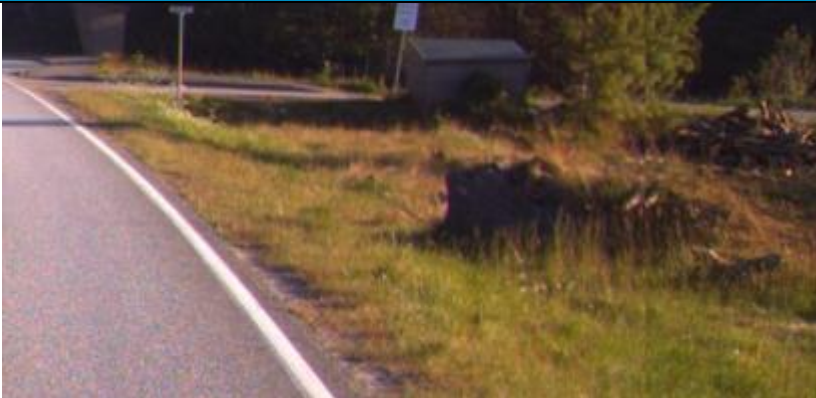
ID	Hp – KM	Bilde	Beskrivelse	Tiltak
8	Hp 3 km 4660

Stein i sikkerhetszone	Fjerne stein eller etabler rekkverk fra m 4480 – 4710 – 230m. Avsluttes med Trend rekkverksende.
9	Hp 3 km 5100 – 5150

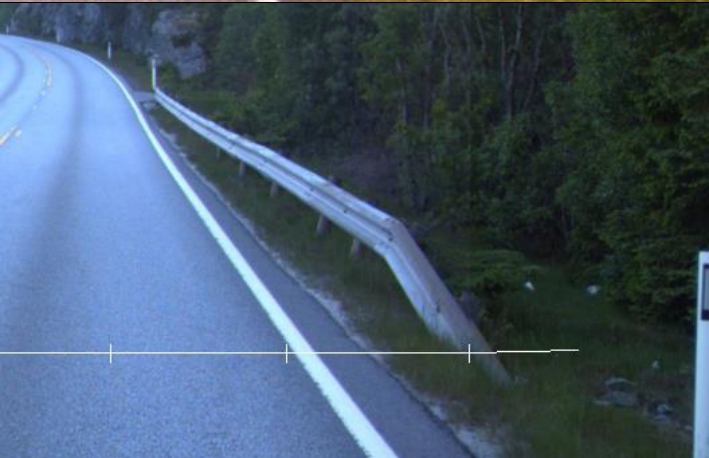
Dårlig rekkverk med ikke godkjent rekkverksavslutning.	Oppgrader rekkverk 50 m og avslutt med Trend eller før rekkverket inn i terrenget.

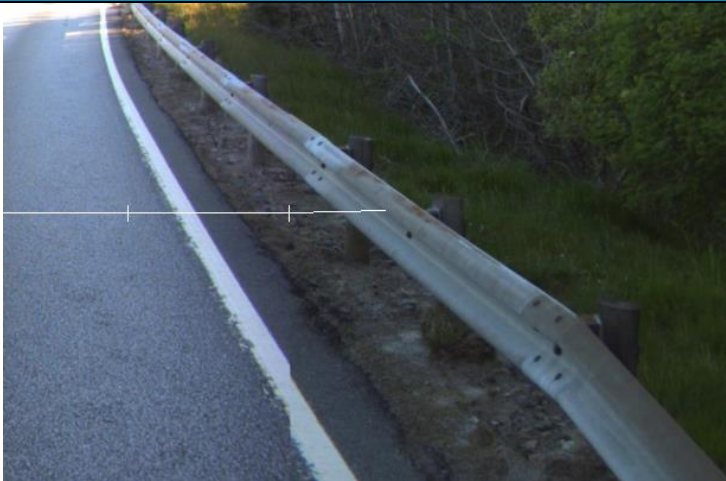
ID	Hp – KM	Bilde	Beskrivelse	Tiltak
10	Hp 3 km 5380 – 5420

Dårlig rekkverk med ikke godkjent rekkverksende.	Vurder behovet for rekkverk. Evt. oppgrader rekkverk med Trend avslutning. Pigge fjell i kurve.
11	Hp 3 km 5580 – 5660

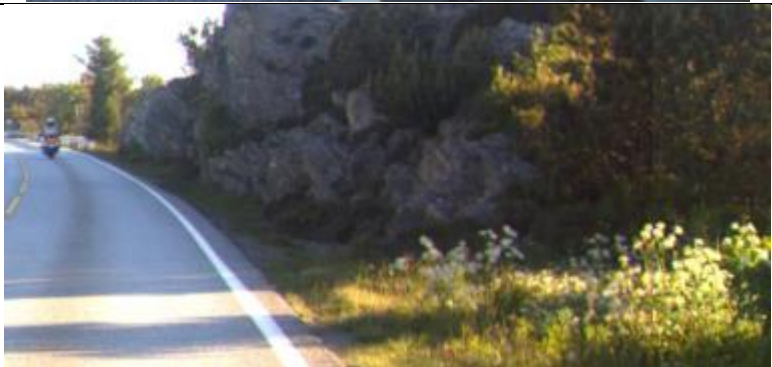
Fjell i sikkerhetssonen.	Pigge fjell eller forleng eksisterende rekkverk ved m5680 – til busslomme 5540 – 140 m

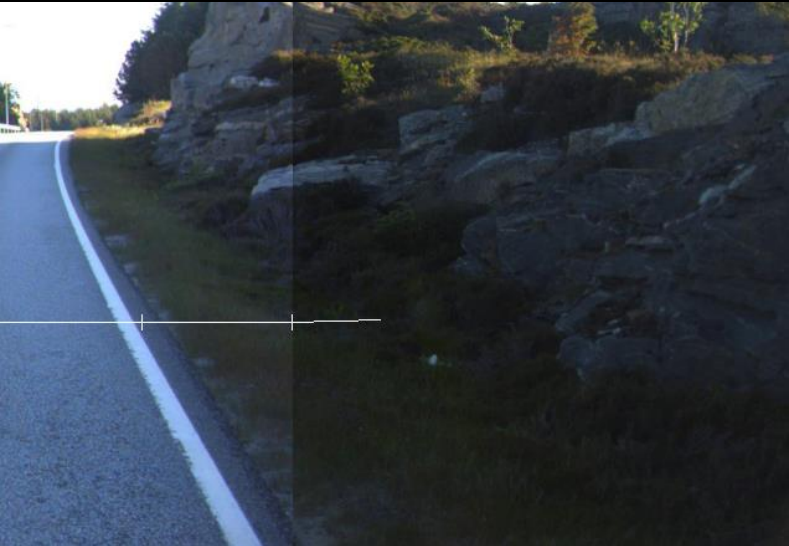
ID	Hp – KM	Bilde	Beskrivelse	Tiltak
14	Hp 3 km 6440 – 6500

Fjell i sikkerhetssonen.	Pigge fjell eller etablere rekkverk 60 m
15	Hp 3 km 6720 – 7000

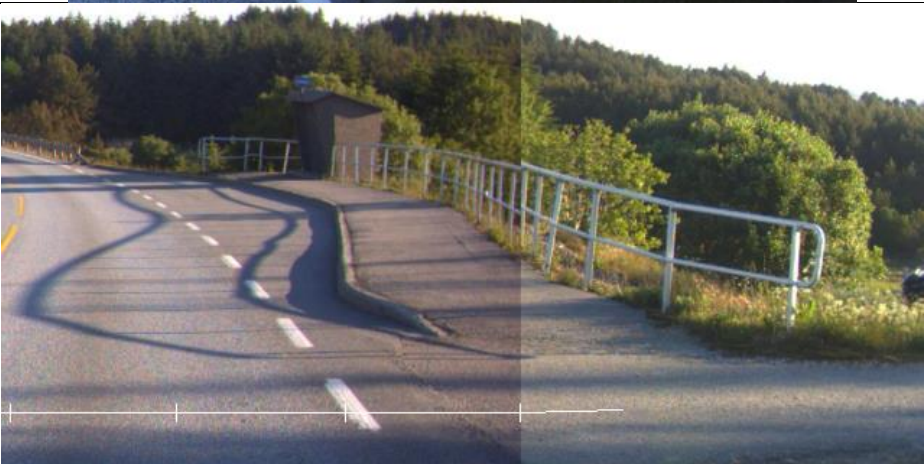
Åpning i rekkverk og dårlig stand på rekkverk.	Lukk åpning i rekkverk og etabler nytt rekkverk med underskinne på høyre side ca. 280 m. Avslutt rekkverk ved busslomme ved å føre rekkverk bak buskur, avslutt rekkverk med Trend ved (landbruks) avkjørsel

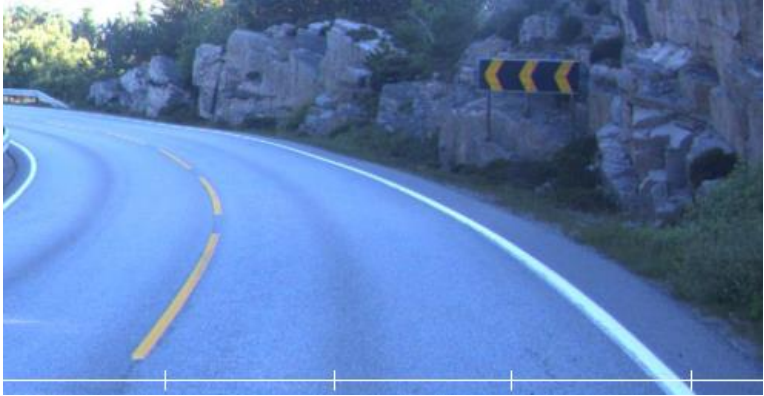
ID	Hp - KM	Bilde	Beskrivelse	Tiltak
16	Hp 3 km 7000 – 7160

Fjell i sikkerhetssonene.	Pigge fjell ev. etabler rekkverk med underskinne 160 m. Oppgrader retnings- og bakgrunnsmarkering.
17	Hp 3 km 7160 – 7300

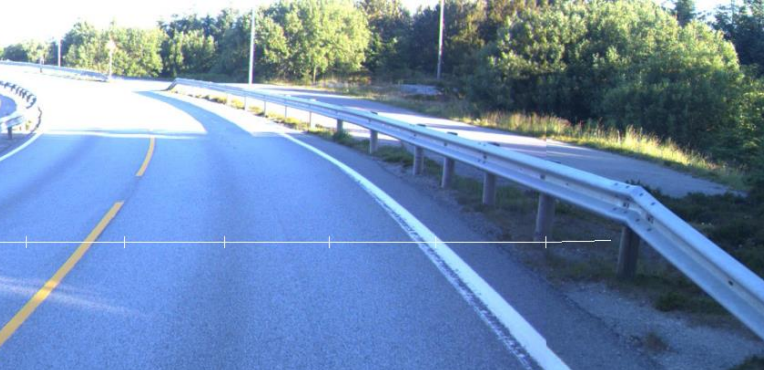
Rekkverk med trestolper langs rasteplass.	Oppgrader rekkverk med sigmastolper og underskinne 150 m (sees i sammenheng med pkt. ovenfor) Vurder plassering og antall åpninger til rasteplassen.

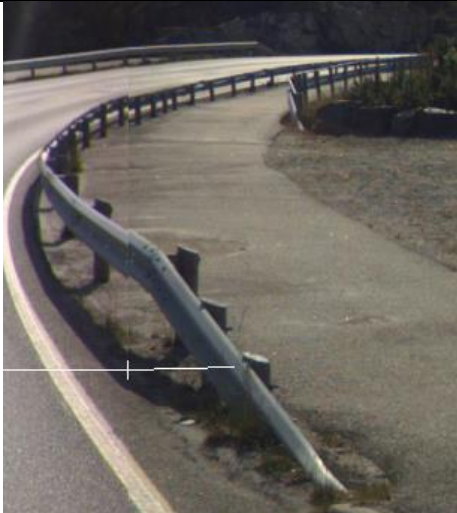
ID	Hp – KM	Bilde		Beskrivelse	Tiltak
18	Hp 3 km 7230 – 7000

Rekkverk med trestolper langs g/s veg. Feil nedføring.	Oppgrader rekkverk med sigmastolper og 2 stk Trend avslutning – 230 m. Vurder behovet for åpning ved m 7000.
19	Hp 3 km 7000 – 6750

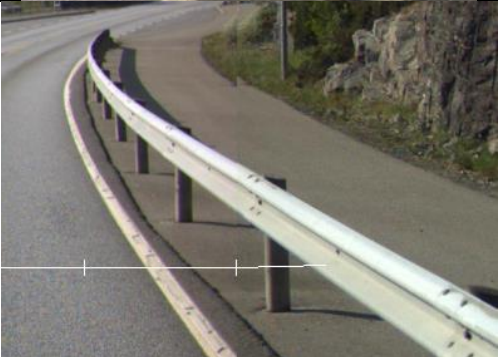
Rekkverk med trestolper langs g/s veg. Feil nedføring.	Oppgrader rekkverk med sigmastolper og 2 stk Trend avslutning – 250 m.

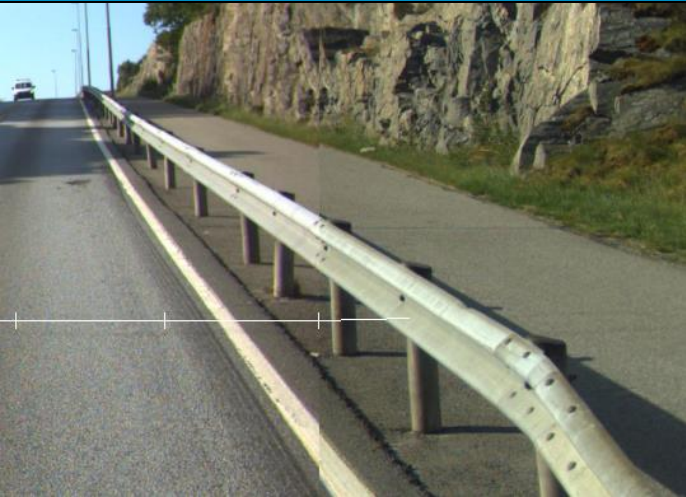
ID	Hp – KM	Bilde	Beskrivelse	Tiltak
20	Hp 3 km 6690 – 6510

Rekkverk med trestolper langs g/s veg. Feil nedføring.	Oppgrader rekkverk med sigmastolper og 2 stk Trend avslutning – 180 m.
21	Hp 3 km 6510 – 6170

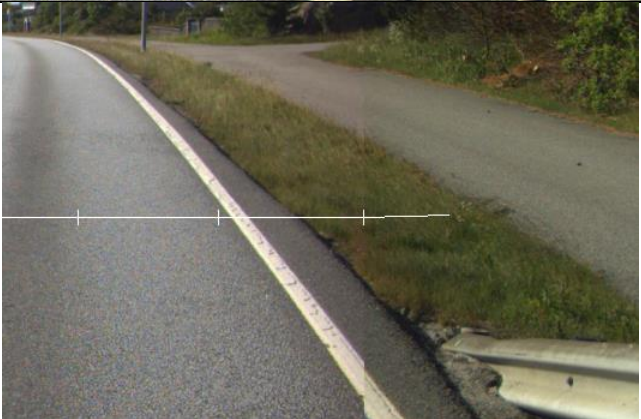
Trafikkskille er mindre enn 3 meter og mangler korrekt oppbygging.	Etabler rekkverk med sigma stolper eller utvid trafikk skille til 3 meter med korrekt oppbygging. 340 m.

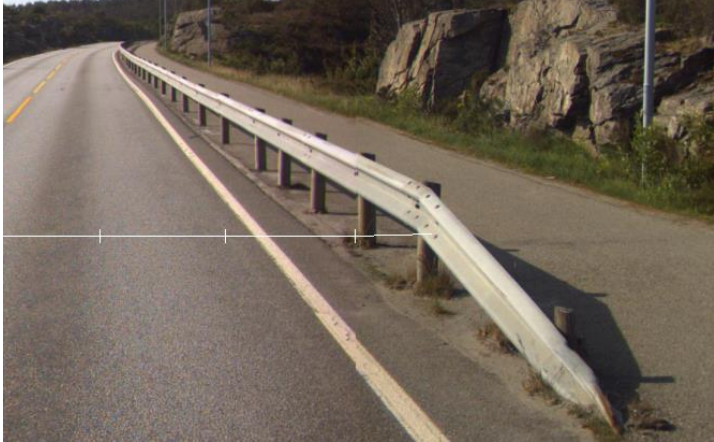
ID	Hp – KM	Bilde	Beskrivelse	Tiltak
22	Hp 3 km 6070 – 5430

Rekkverk med trestolper langs g/s veg. Feil nedføring.	Oppgrader rekkverk med sigmastolper og 2 stk Trend avslutning – 640 m.
23	Hp 3 km 5370 – 5330

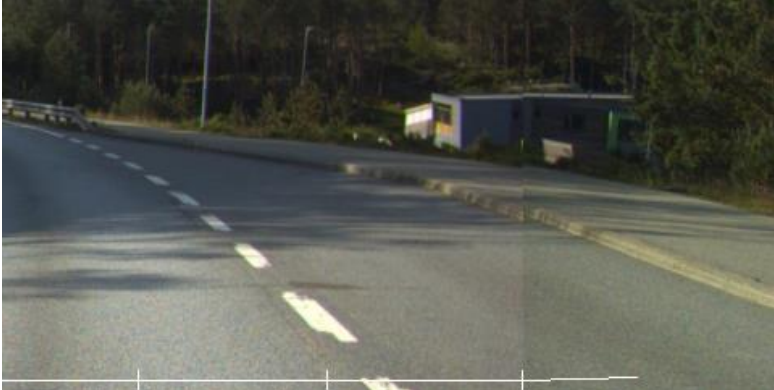
Mangler rekkverk bak fortau	Vurder behovet for å etablere rekkverk i bakkant av fortau med underskinne 40 m.

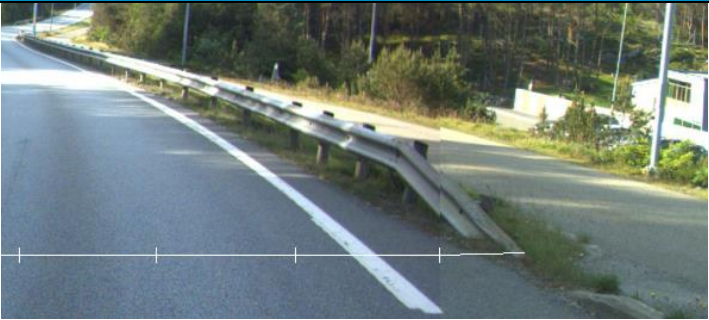
ID	Hp – KM	Bilde	Beskrivelse	Tiltak
24	Hp 3 km 5350 – 5210

Rekkverk med trestolper langs g/s veg. Lavt rekkverk. Feil nedføring.	Oppgrader rekkverk med sigmastolper + underskinne og 2 stk Trend avslutning – 140 m.
25	Hp 3 km 5210 – 4850

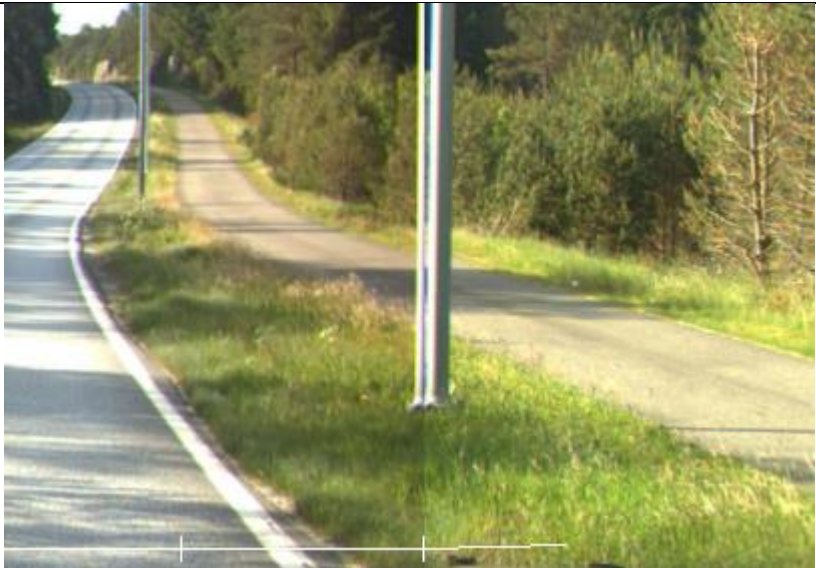
Vurder bredde på trafikkskille.	Oppgrader trafikkskille med korrekt oppbygging. Vurder ev. rekkverk – 360m

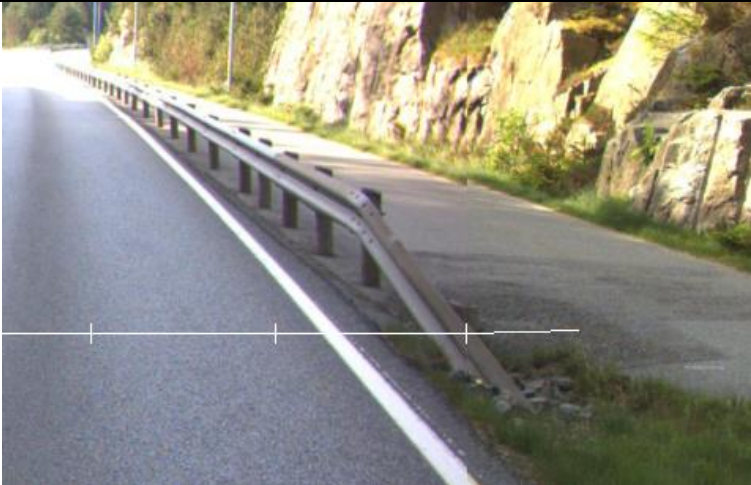
ID	Hp – KM	Bilde	Beskrivelse	Tiltak
26	Hp 3 km 4850 – 4720

Rekkverk med trestolper langs g/s veg. Feil nedføring.	Oppgrader rekkverk med sigmastolper og 2 stk Trend avslutning – 130 m.
27	Hp 3 km 4650 – 4315

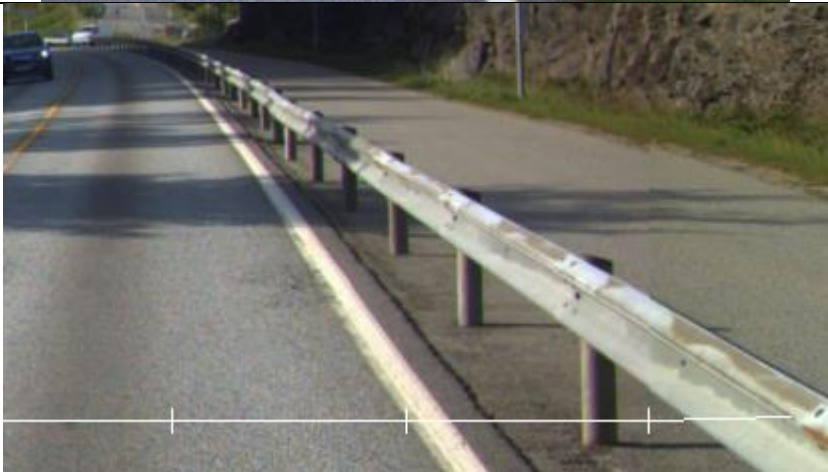
Rekkverk med trestolper langs g/s veg. Feil nedføring.	Oppgrader rekkverk med sigmastolper og 2 stk Trend avslutning – 335 m.

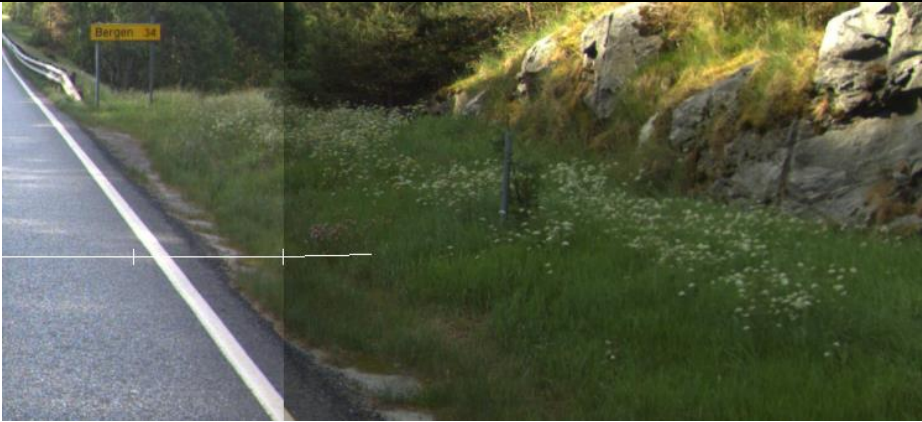
ID	Hp – KM	Bilde	Beskrivelse	Tiltak
28	Hp 3 km 3935

Åpning mellom rekkverk og sideterreng.	Lukke åpning mellom rekkverk og sideterreng. Før rekkverk i full høyde inn i sideterreng – 50m.
29	Hp 3 km 3935 – 3715

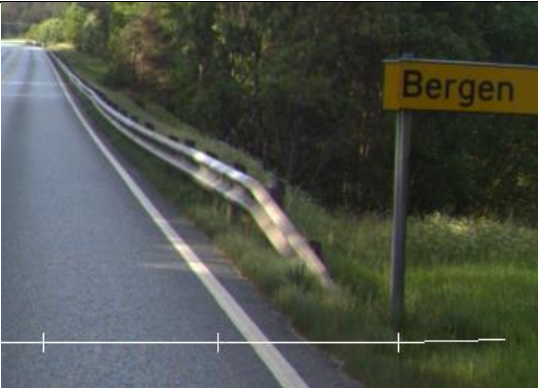
Lavt og dårlig stand på rekkverk.	Oppgrader rekkverk og etabler Trend ved avkjørsel m3715. 220m Sees i sammenheng med punkt 28 ovenfor.

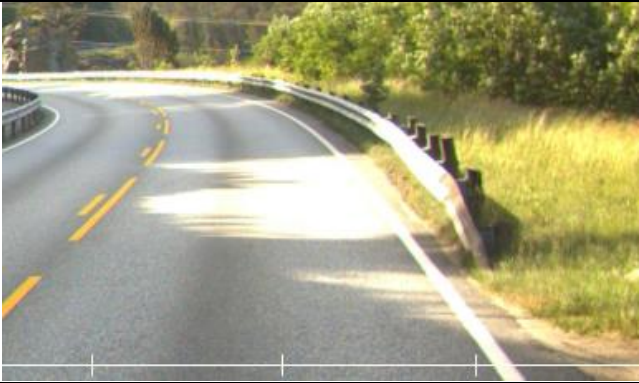
ID	Hp – KM	Bilde	Beskrivelse	Tiltak
30	Hp 3 km 3695 – 3315

Lavt rekkverk i dårlig stand.	Oppgrader rekkverk og etabler Trend ved avkjørsel m3715. Koble sammen med eksisterende rekkverk 3315. Monter underskinne. 380m
31	Hp 3 km 3315 – 3050

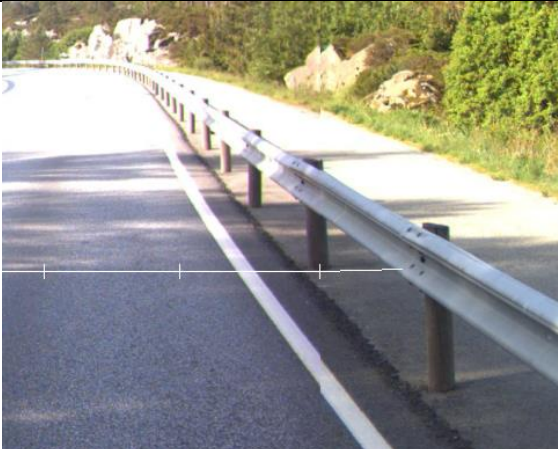
Rekkverk med trestolper langs g/s veg. Feil nedføring.	Oppgrader rekkverk med sigmastolper og 3 stk Trend avslutning –.265m. Monter underskinne.

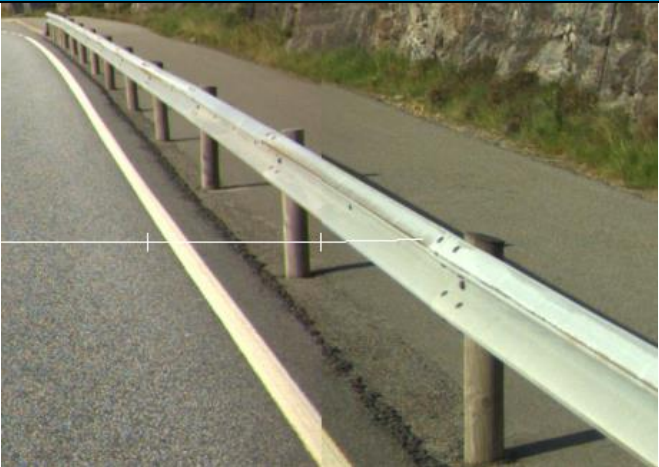
ID	Hp – KM	Bilde	Beskrivelse	Tiltak
32	Hp 3 km 3035 – 2695

Rekkverk med trestolper langs g/s veg. Feil nedføring.	Oppgrader rekkverk med sigmastolper og 3 stk Trend avslutning – 340m. Monter underskinne i kurve.
33	Hp 3 km 2655 – 2580

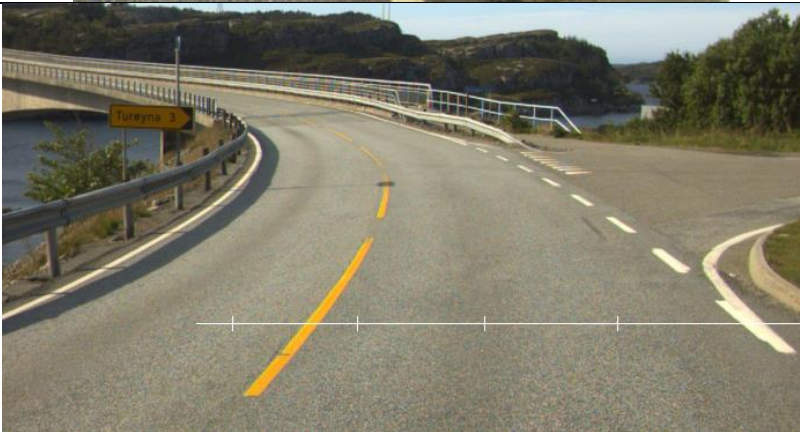
Dårlig standard på rekkverk. Feil nedføring.	Oppgrader rekkverk i tilknytning til Svelgen bru med korrekt rekkverksavslutning. 75m
