Notat.

Omklassifisering av FV 48 som blir erstatta med ny tunnel bak Tysse.

FV 48 Ny tunnel bak Tysse Nedklassifisering av gml FV 48 12.06.2014
Målestokk 1:10000
Statens vegvesen

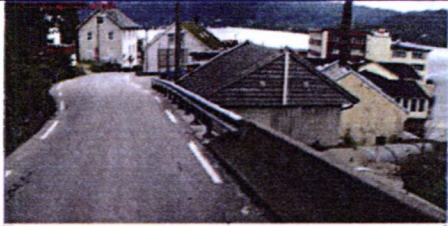
P	H p	Km (mot)	Skade, mangel	Tiltak	Bilde (vegbilder)
1	20	1,200 – 1,300	Setningsskade, krakkelert dekke	Reasfaltering, mengde??

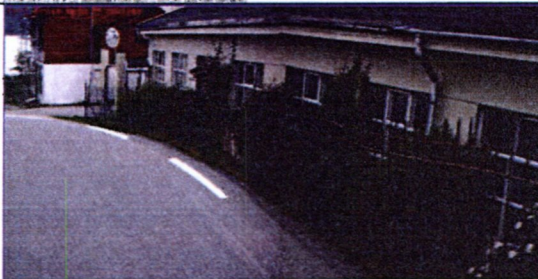
2	20	1,170 – 1,130	Gjerde langs h.s. er delvis skada. Gjerdet er ikkje verneverdig. Ut frå ts-synspunkt er det uheldig, men treng ikkje skiftast, 30-sone.	Skifta ut deler som er skadd. Samnanger kommune må ta stilling til og kostnad med event. skifte av rekkverk.

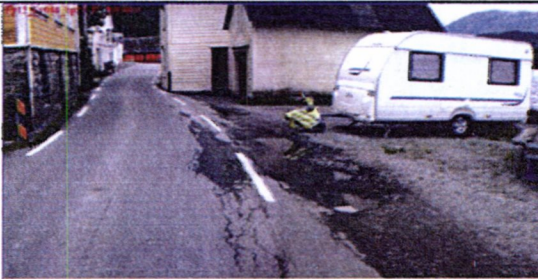
3	20	1,060 – 1,040	Krakkelert dekke Laus porstolp v/hus nr. 36	Reasfaltering, mengde?? Driftssak.

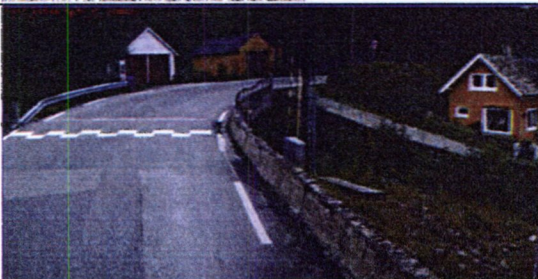
4	20	0,860 – 0,840	Ikkje godkjent brurekkverk, jf inspeksjonsrapport 12-0517 Tysse Ytre	Skifta rekkverk i samsvar med bruinspeksjon.

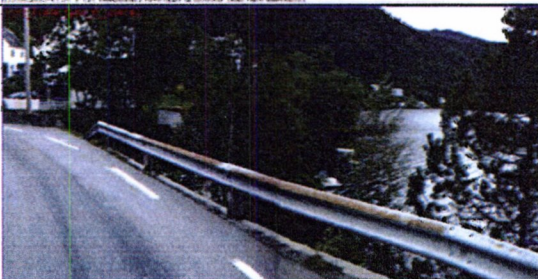
5	20	0,760 – 0,720	Dårleg / manglande innfesting av rekkverkstolpar.	Nytt rekkverk m/sigmastolp.

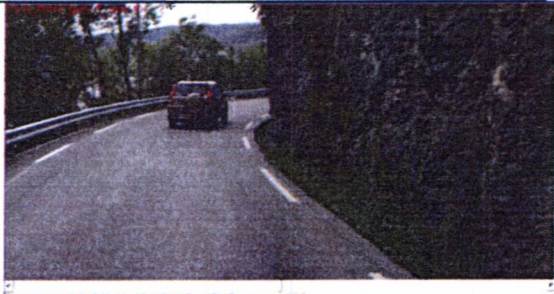
6	20	0,580 – 0,480	Murkant på veg ut og usikra skjæring.	Rensk av skjæring og sikra med bolting.

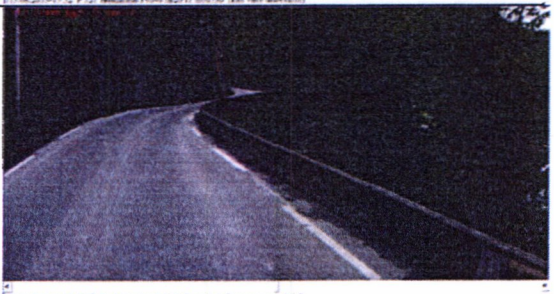
7	20	0,360 – 0,280	Lause blokker over vegen.	Fjerning eller bolting

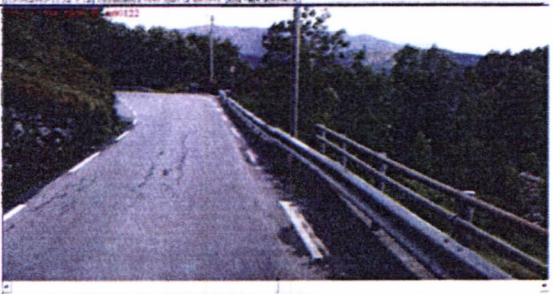
8	20 19	0,200 – 12,250	Krakkelert dekke på deler av strekninga, totalt lengd på 280 m.	Reasfaltering, mengde??

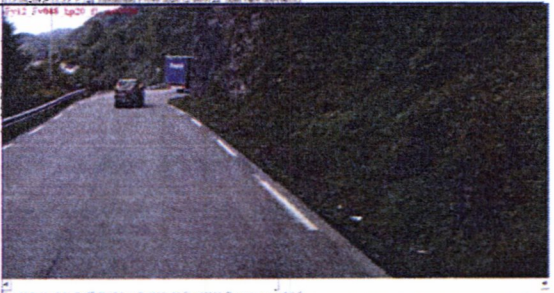
9	20	0,080 – 0,040	Lause blokker over vegen.	Fjerning eller bolting

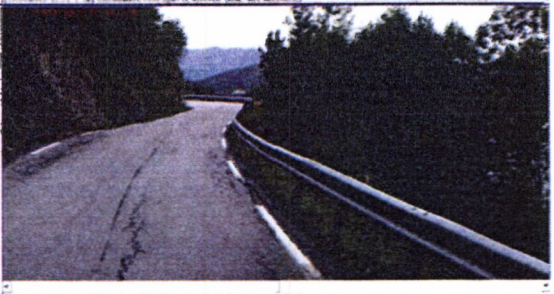
10	19	12,130 – 12,100	Skada rekkverk.	Skifte

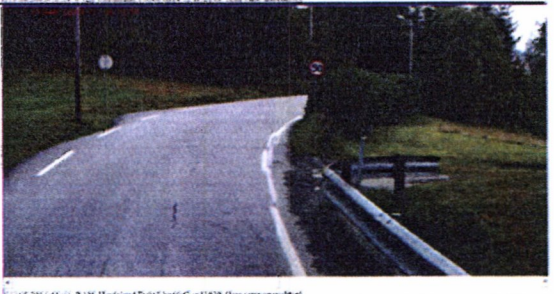
11	19	11,840	Dårleg sikt i privat avkøyrsløse	Senka, fjerna deler av hekk. PF tar opp med eigar.

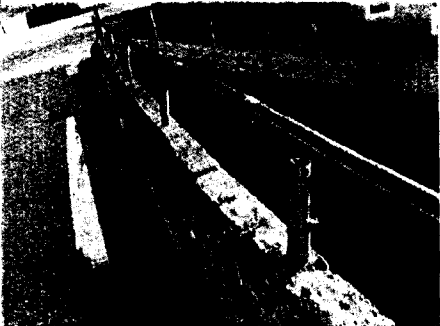
Element	Skadetype	SG	1. reg. dato	Skadebeskrivelse	B	T	V	M	Sist insp. dato	Pri	Skadeårsak
H15 - Rekkverk (-)	Deformasjon (ned-/utbøyning)	3	11.06.2004	Rekkverk påkjørt. 2 stolper med brudd hs		3		2	16.05.2014	9T	Påkjørsel

<p>DSC07991.JPG</p> <p>Påkjørt rekkverk</p>											
	Avskalling	2	11.06.2004	Betongkant knust på enden akse 2 hs synlig armering.		1	1	1	16.05.2014	2T	Påkjørsel

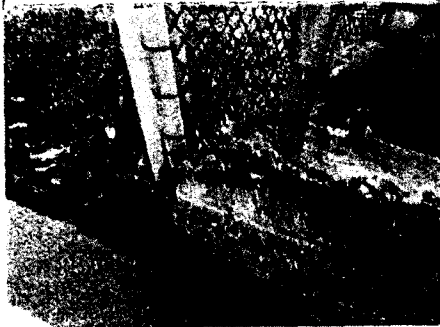
<p>DSC07992.JPG</p> <p>Avskalling på betongkant</p>
