TILSTANDSRAPPORT

PROSJEKT: 282-Knarvik bussverksted
OPPDRAKSGIVER: Stoltz Entreprenør AS
RAPPORTNUMMER: TR.282.001.-
RAPPORTTITTEL: Tilstandsrapport for smøregraver
TYPE KONTROLL: Bygningsteknisk
HVA SOM KONTROLLERES: Originale smøregraver man kan stige ned i og som har jekk på boggi
OMFANG: Alle slike graver

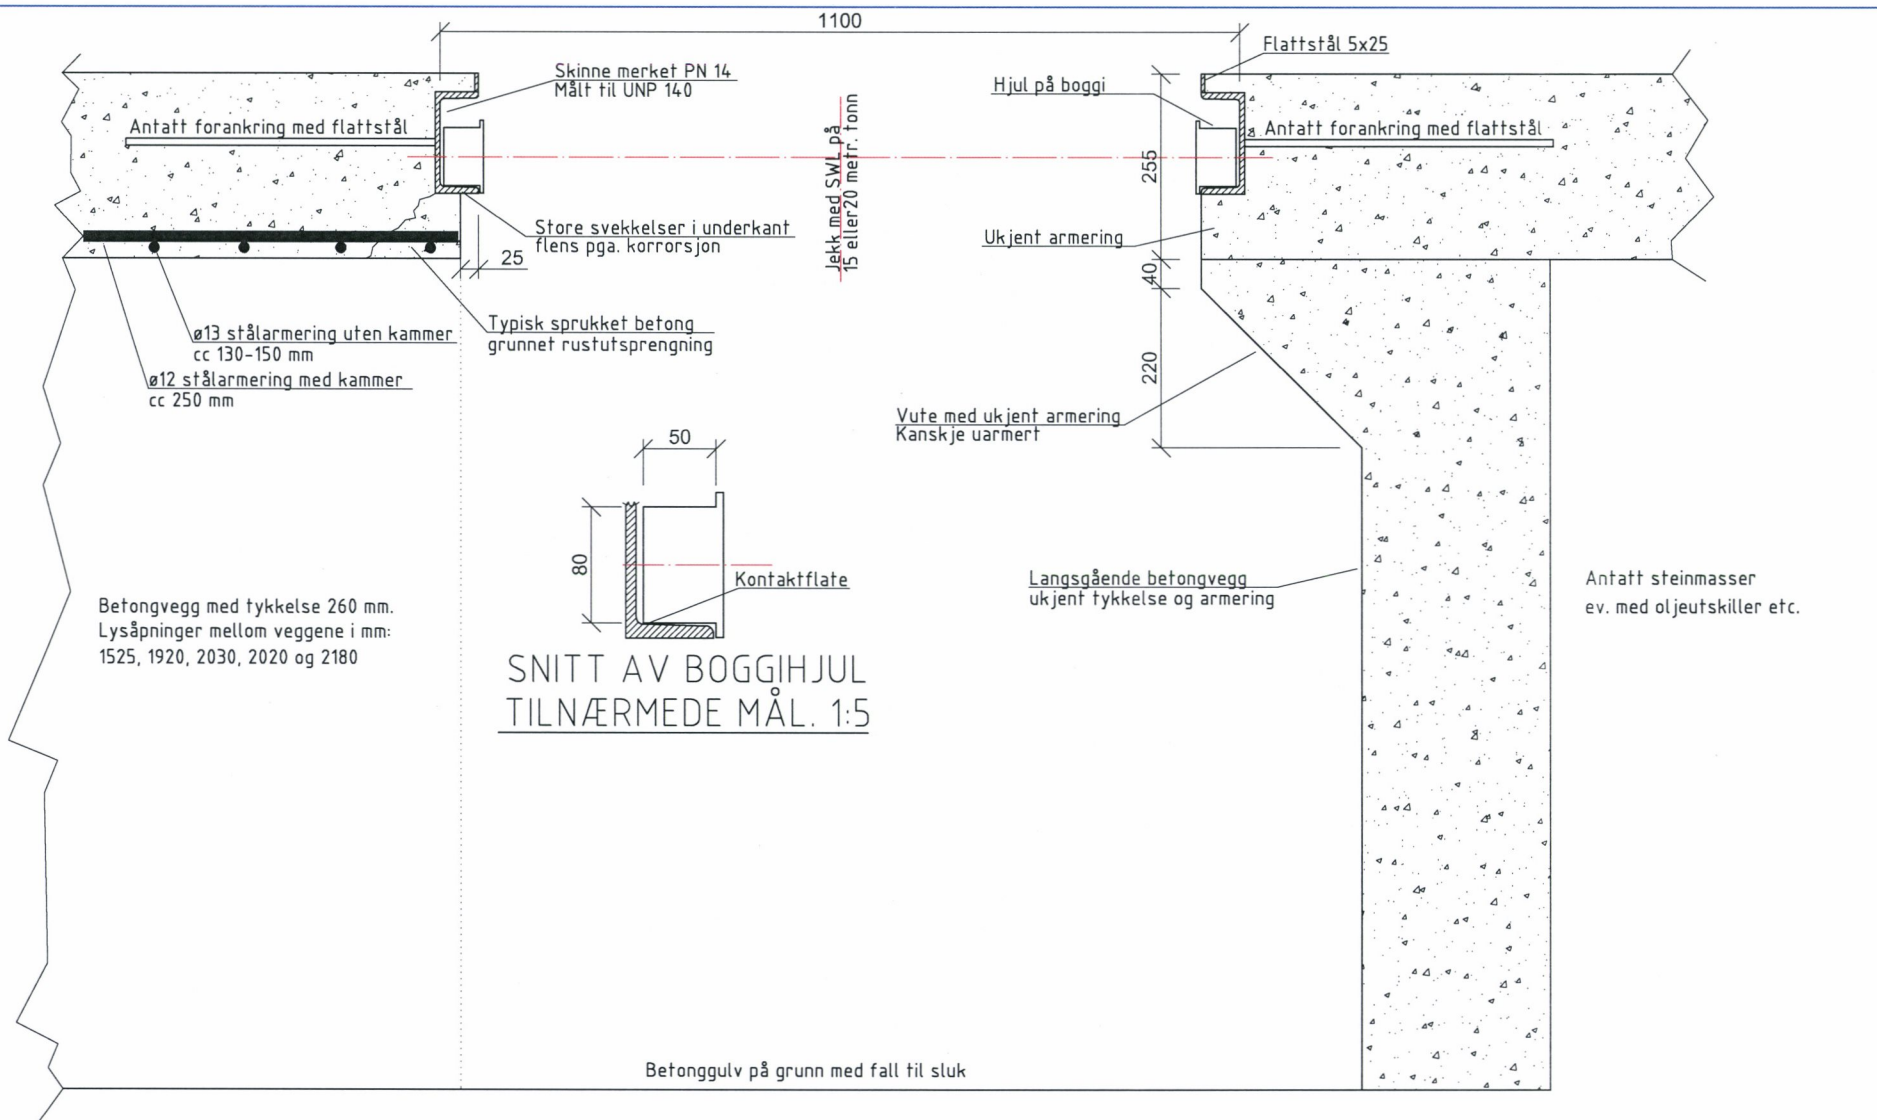
- Det er stedvis store korrosjonsskader på skinnene på nedre del (flens). Baksiden har ikke vært mulig å måle.
- Betongkanten under skinnene var trolig dimensjonert for å understøtte disse, men er svært skadet av pågående korrosjon.
- Bakkant av skinnene er oppgitt å være forankret til betongen, men dette lot seg ikke verifisere.
- Hvis man ser bort fra forankring av skinnene til betongen, vurderes **kapasiteten til skinnene å være sterkt redusert i forhold til opprinnelig kapasitet**. Selv med god forankring, er det tvilsomt om skinnene har tilstrekkelig kapasitet nå.

- Hjulavstand i retn. langs graven er senter-senter ca. 435 mm.
- Det er kun 1 boggi med jekk i hver grav.

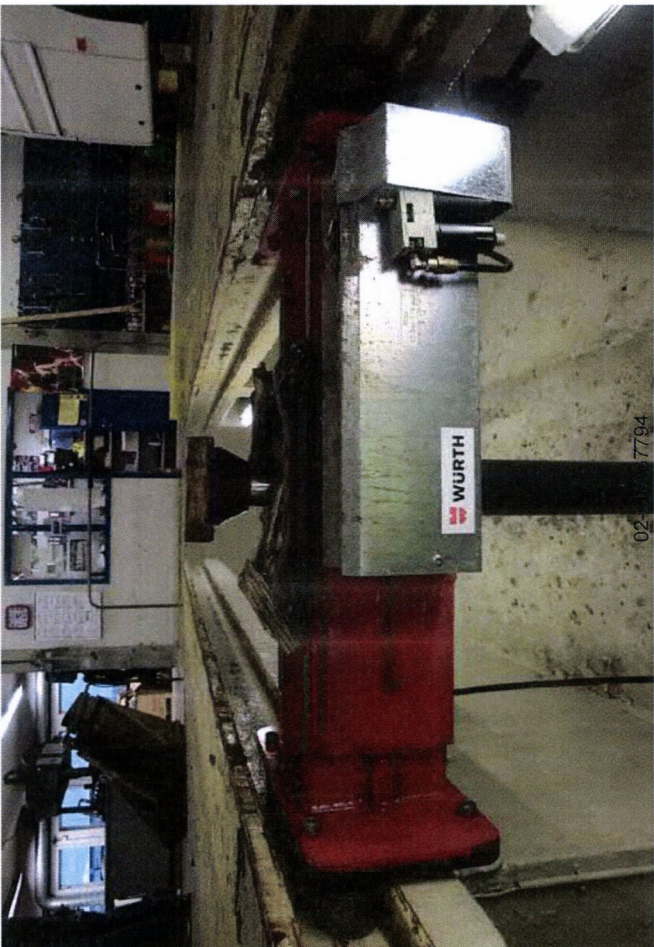
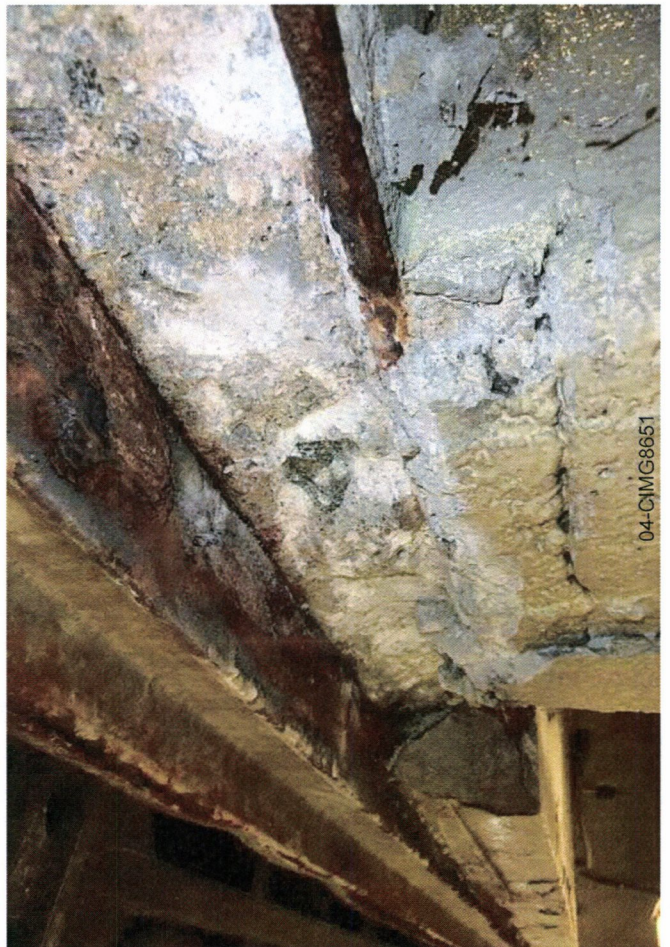
1. TE.282.001.- Snittegning av eksisterende grav med jekk
2. TE.282.002.- Forslag til utbedring av grav med jekk
3. DO.282.001.- Bygg- og eiendomsinformasjon for 185-62 av 04.03.2015
4. DO.282.002.- Bygg- og eiendomsinformasjon for 185-100 av 04.03.2015
5. Fotografier:
 1. Original smøregrav i verkstedshall
 2. Jekk på boggi
 3. Kant under skinne. Både skinne og betong har store korrosjonsskader.
 4. Betongvegg på tvers av skinnen
 5. Ende av skinne med langsgående betongvegg under. Merk påsveist armering i nedre del.
