# TILSTANDSRAPPORT

**PROSJEKT:** 282-Knarvik bussverksted  
**OPPDRAKSGIVER:** Stoltz Entreprenør AS  
**RAPPORTNUMMER:** TR.282.001.-  
**RAPPORTTITTEL:** Tilstandsrapport for smøregraver  
**TYPE KONTROLL:** Bygningsteknisk  
**HVA SOM KONTROLLERES:** Originale smøregraver man kan stige ned i og som har jekk på boggi  
**OMFANG:** Alle slike graver

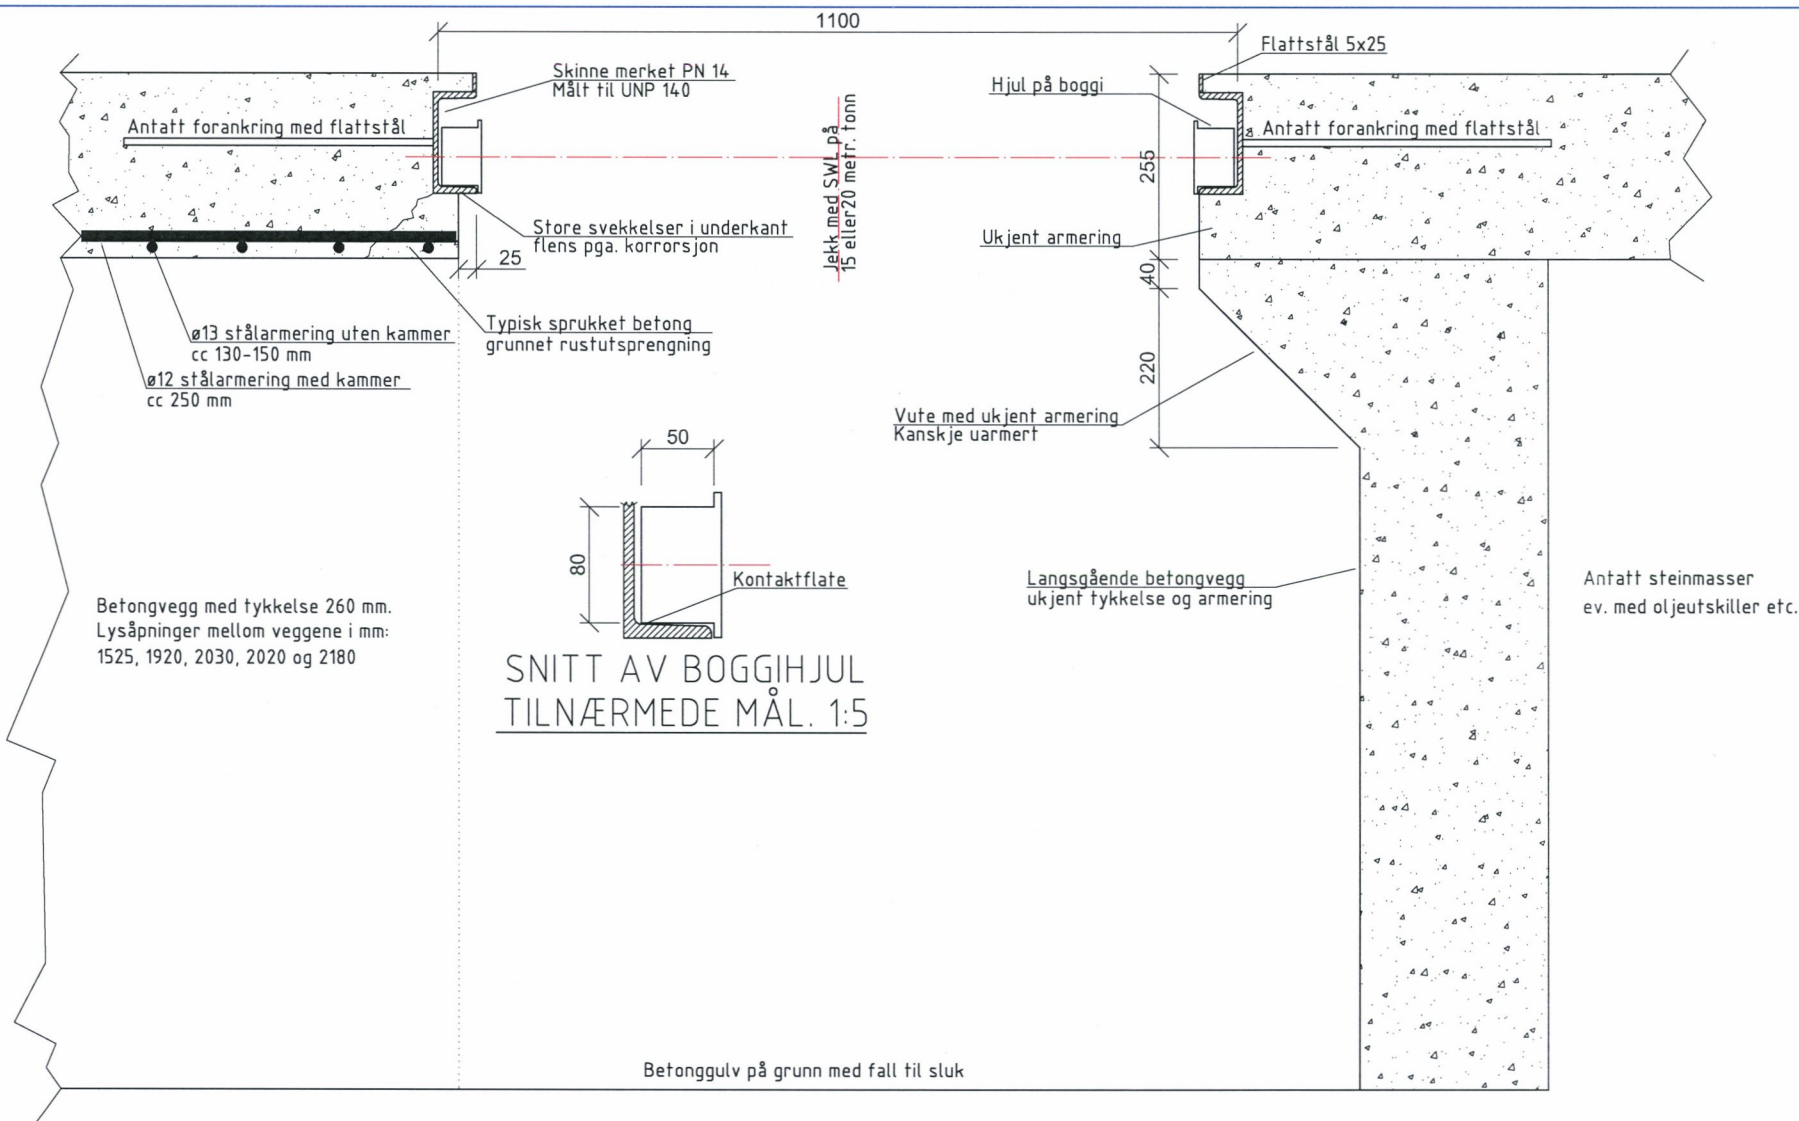
- Det er stedvis store korrosjonsskader på skinnene på nedre del (flens). Baksiden har ikke vært mulig å måle.
- Betongkanten under skinnene var trolig dimensjonert for å understøtte disse, men er svært skadet av pågående korrosjon.
- Bakkant av skinnene er oppgitt å være forankret til betongen, men dette lot seg ikke verifisere.
- Hvis man ser bort fra forankring av skinnene til betongen, vurderes **kapasiteten til skinnene å være sterkt redusert i forhold til opprinnelig kapasitet**. Selv med god forankring, er det tvilsomt om skinnene har tilstrekkelig kapasitet nå.

- Armeringen i vuten har ikke vært mulig å verifisere. Sannsynligvis er betongunderstøttelsen her bedre.

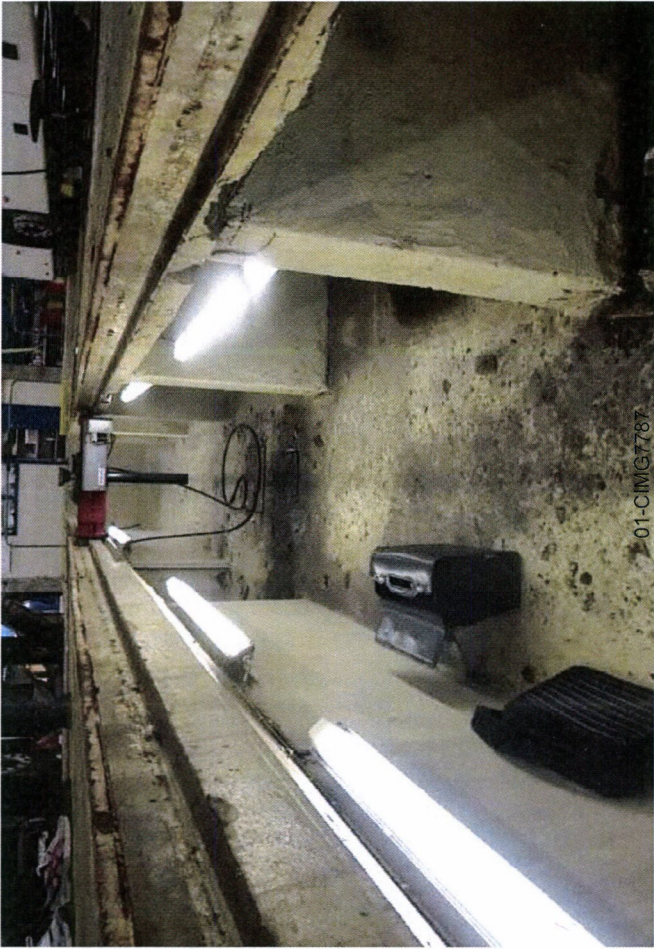
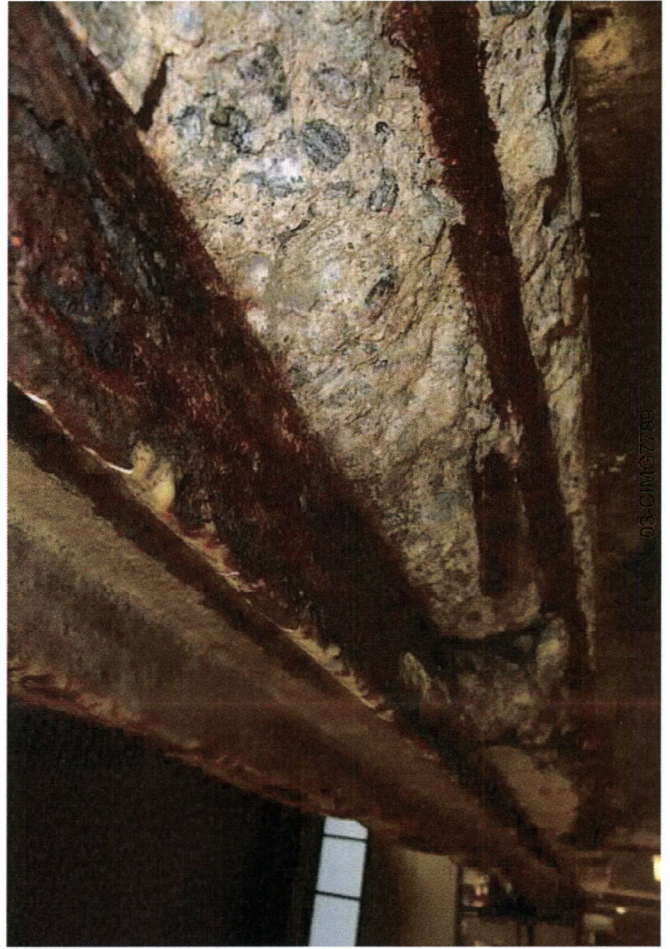
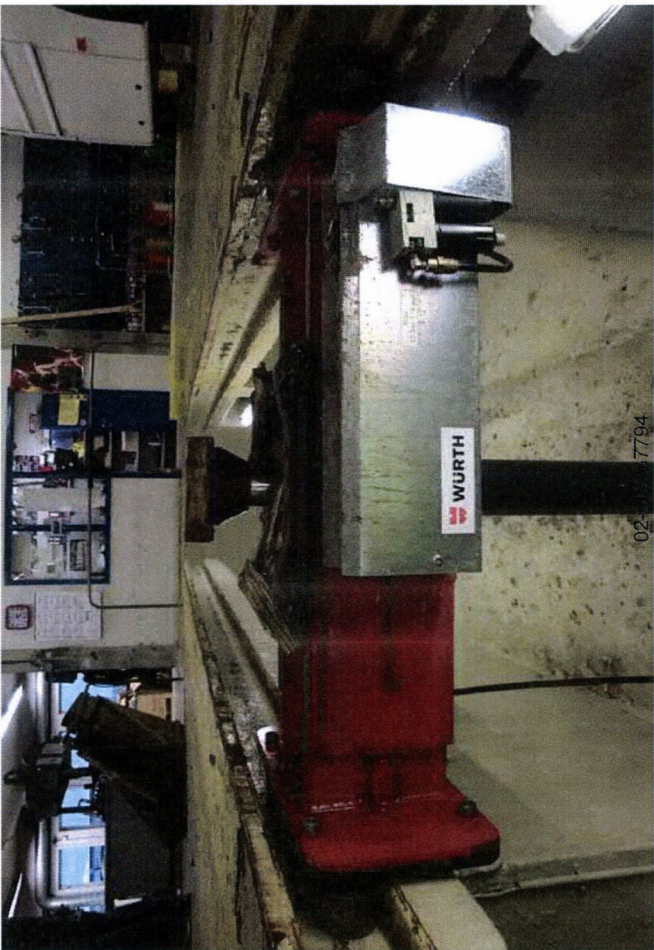
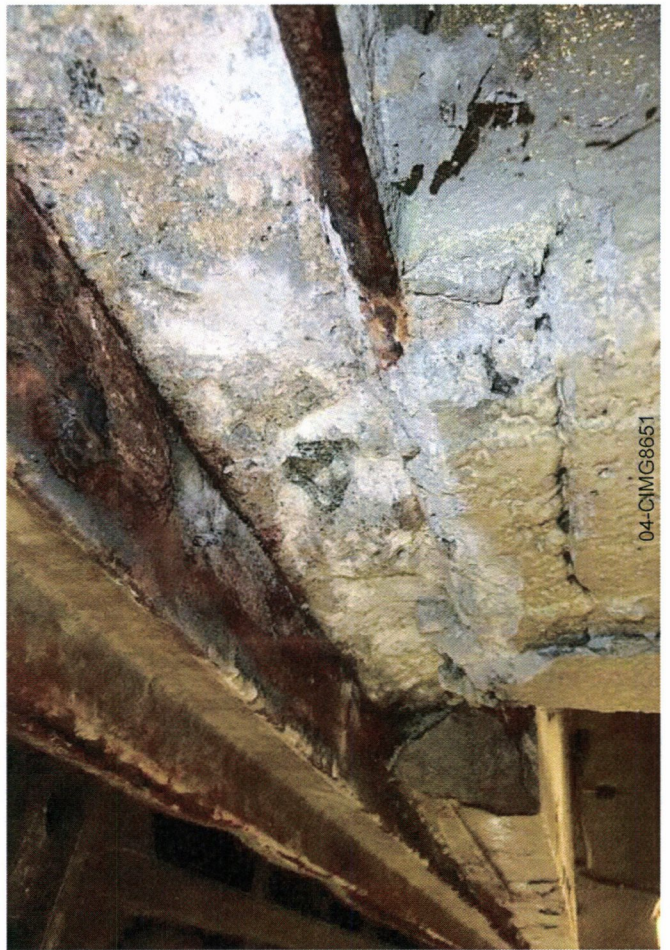
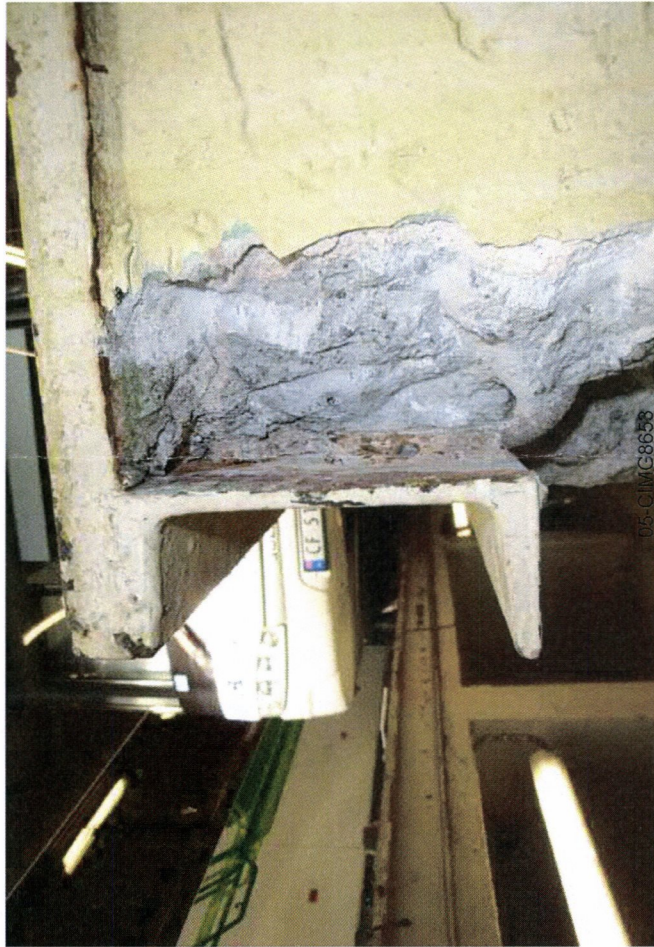
1. TE.282.001.- Snittegning av eksisterende grav med jekk
2. TE.282.002.- Forslag til utbedring av grav med jekk
3. DO.282.001.- Bygg- og eiendomsinformasjon for 185-62 av 04.03.2015
4. DO.282.002.- Bygg- og eiendomsinformasjon for 185-100 av 04.03.2015
5. Fotografier:
  1. Original smøregrav i verkstedshall
  2. Jekk på boggi
  3. Kant under skinne. Både skinne og betong har store korrosjonsskader.
  4. Betongvegg på tvers av skinnen
  5. Ende av skinne med langsgående betongvegg under. Merk påsveist armering i nedre del.
