Notat.

Omklassifisering av FV 48 som blir erstatta med ny tunnel bak Tysse.

Oppsummering etter synfaring 20.05.2014 der *Kenneth Paul Opheim* og *Endre Kulleseid* - Samnanger kommune og Statens vegvesen, representert med *Svein Rosseland*, *Eivind Kolle* (Prosjekt Tunnel bak Tysse), *John Ellefsen*, *Vidar Tveiterås* (Vegseksjonen-NMS), *Per Steinar Nedkvitne* og *Heming Lunestad* (Plan- og forvaltning-Voss & Hardanger), deltok.

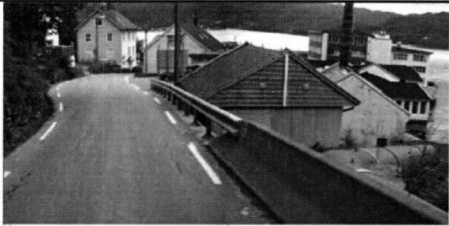
P	H p	Km (mot)	Skade, mangel	Tiltak	Bilde (vegbilder)
1	20	1,200 – 1,300	Setningsskade, krakkelert dekke	Reasfaltering, mengde??

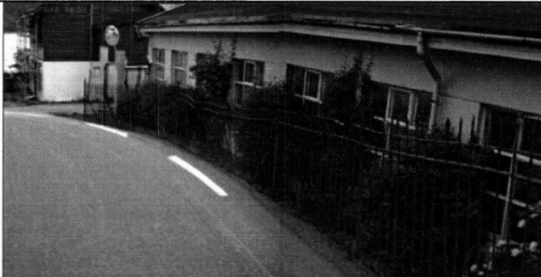
2	20	1,170 – 1,130	Gjerde langs h.s. er delvis skada. Gjerdet er ikkje verneverdig. Ut frå ts-synspunkt er det uheldig, men treng ikkje skiftast, 30-sone.	Skifta ut deler som er skadd. Samnanger kommune må ta stilling til og kostnad med event. skifte av rekkverk.

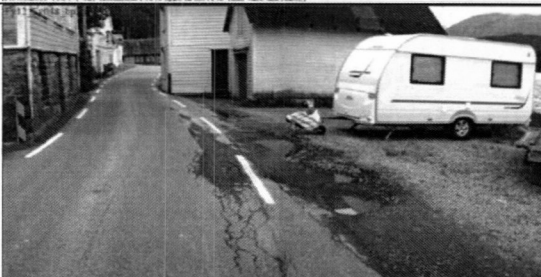
3	20	1,060 – 1,040	Krakkelert dekke Laus porstolp v/hus nr. 36	Reasfaltering, mengde?? Driftssak.

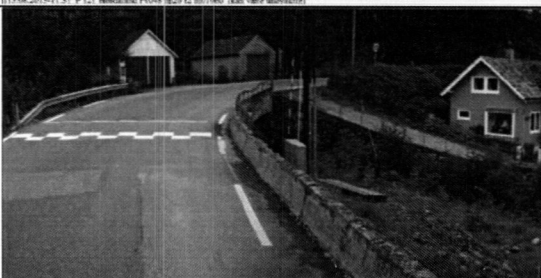
4	20	0,860 – 0,840	Ikkje godkjent brurekkverk, jf inspeksjonrapport 12-0517 Tysse Ytre	Skifta rekkverk i samsvar med bruinspeksjon.

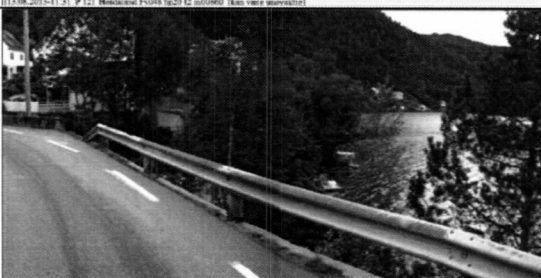
5	20	0,760 – 0,720	Dårleg / manglande innfesting av rekkverkstolpar.	Nytt rekkverk m/sigmastolp.

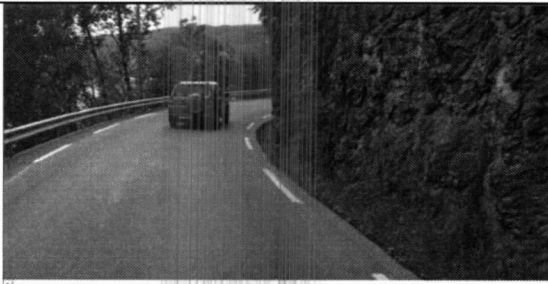
6	20	0,580 – 0,480	Murkant på veg ut og usikra skjæring.	Rensk av skjæring og sikra med bolting.

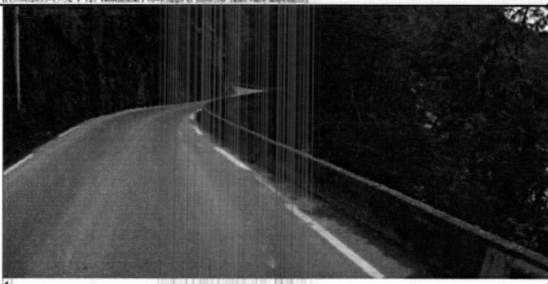
7	20	0,360 – 0,280	Lause blokker over vegen.	Fjerning eller bolting

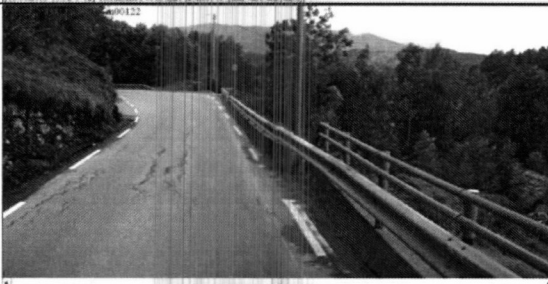
8	20 19	0,200 – 12,250	Krakkelert dekke på deler av strekninga, totalt lengd på 280 m.	Reasfaltering, mengde??

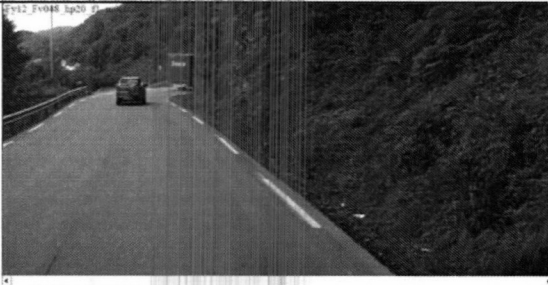
9	20	0,080 – 0,040	Lause blokker over vegen.	Fjerning eller bolting

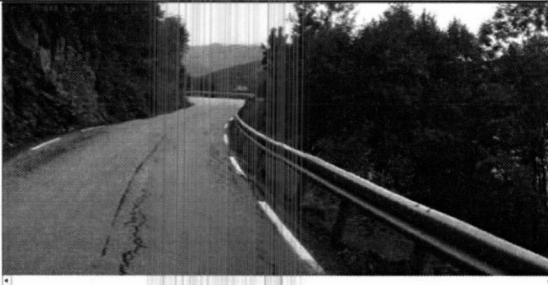
10	19	12,130 – 12,100	Skada rekkverk.	Skifte

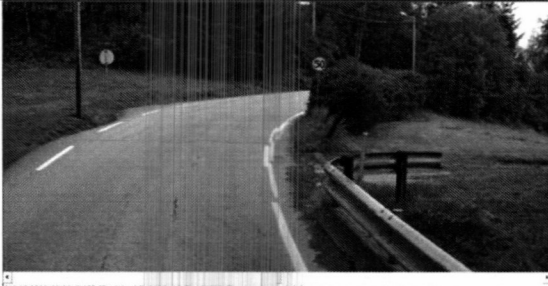
11	19	11,840	Dårleg sikt i privat avkøyrsløp	Senka, fjerna deler av hekk. PF tar opp med eigar.

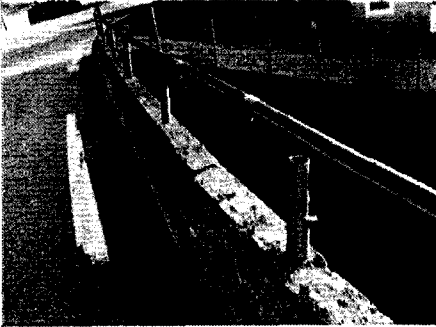
Element	Skadetype	SG	1. reg. dato	Skadebeskrivelse	B	T	V	M	Sist insp. dato	Pri	Skadeårsak
H15 - Rekkverk (-)	Deformasjon (ned-/utbøyning)	3	11.06.2004	Rekkverk påkjørt. 2 stolper med brudd hs			3	2	16.05.2014	9T	Påkjørsel

<p>DSC07991.JPG</p> <p>Påkjørt rekkverk</p>											
	Avskalling	2	11.06.2004	Betongkant knust på enden akse 2 hs synlig armering.			1	1	16.05.2014	2T	Påkjørsel

Byggverksnr	Byggverksnavn	Tiltaksbeskrivelse	Kostnad
517	Tysse Ytre		
520	Barmstøl		
520	Barmstøl		
517	Tysse Ytre		
517	Tysse Ytre		
517	Tysse Ytre		
517	Tysse Ytre		
520	Barmstøl		
520	Barmstøl		
520	Barmstøl	Mekanisk reparasjon betong og montering av dryppnese begge sider.	70 000
517	Tysse Ytre	Utsifting av rekkverk begge sider	100 000
517	Tysse Ytre	Fuktisolering av kulvert.	100 000

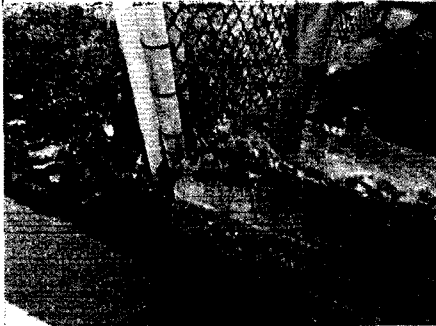
<p>DSC07992.JPG</p> <p>Avskalling på betongkant</p>
