## SKUTEVIKSODER 14.

## Søknad om dispensasjon.

## VEDLEGG 2.

### DOKUMENTASJON AV BRANNSKADER I BOD 14.

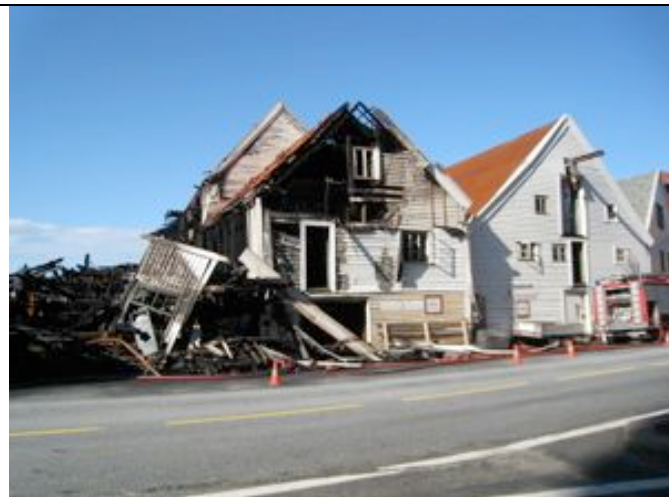
Foto: IMG3980.jpg. ET. 09.09.2008.

Midt på bildet er bod 14.

Bod 14 består av to bygninger; bod SJØ og bod GATE.

Til venstre, med bølgeblikktak, er den vannskadete bod 15.

Bod GATE: Laftetømret bod i 2 etasjer. Gavlvegg loft i stolpeverk.

Gavlveggen mot gaten er sterkt forbrent bak ytterkledningen, i alle etasjer. Laftetømmer, opplengere og stolpeverk er forkullet.

Samme gjelder langveggen mot nr. 13.

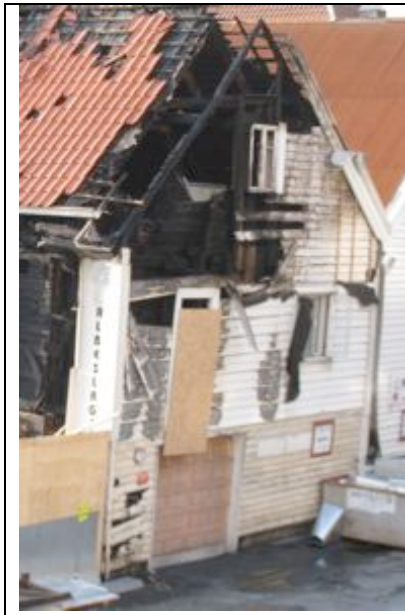
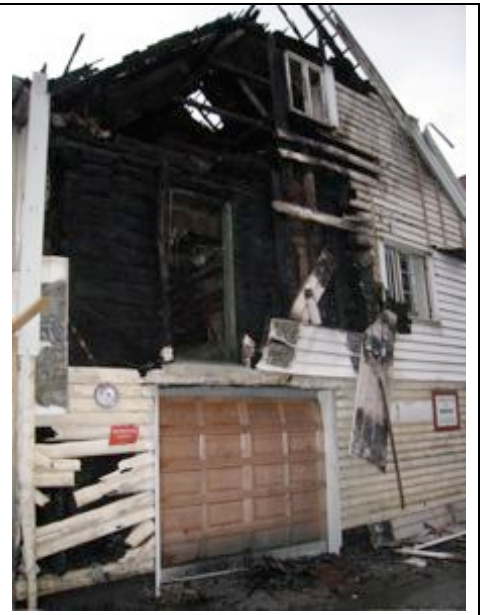
foto: IMG4089.jpg.ET.22.09.08  
Utsnitt av fasadefoto tatt  
22.09.2008. Synlige  
brannskader på langveggen og i  
gavlvegg på loftet.

foto:  
IMG0826.jpg.ET.18.12.08.  
Samme fasade 3 måneder  
senere. Diverse kledningsbord  
er løsnet og falt ned. Årsaken er  
klar: bak kledningen som synes  
ok på foto til venstre er det  
store brannskader. Brannen har  
spredd seg i hulrom mellom  
laftetømmer og kledning.

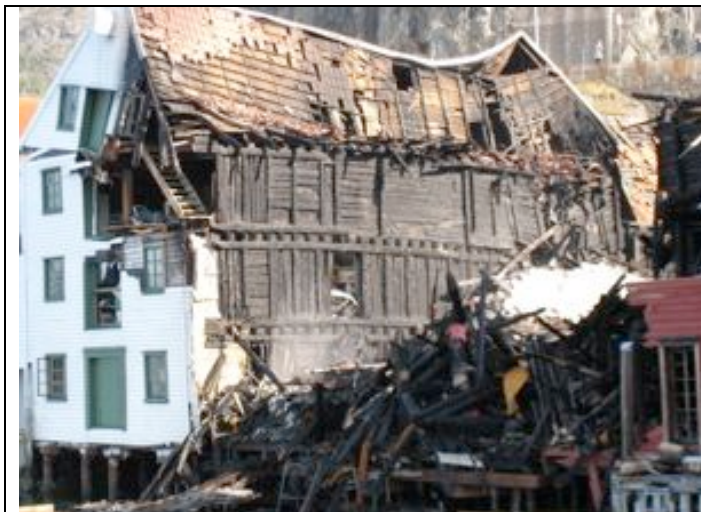
Foto: IMG3994.jpg. ET. 09.09.2008.

Bod 14 SJØ sett fra Skuteviksbryggen.

Taket: Sperrene mot nr 13 er brent fra raft til møne, mest ved raft. Hanebjelkene er knukket ned og har trukket med seg sperrene på motsatt side, mot nr. 15.

Ytterveggene: Langveggen mot nr. 13 er sterkt brannskadet og forkullet og delvis rast sammen mot bod GATE. Her sees tydelig at veggen er oppført i stolpeverk i 1 og 2 etasje og på svalgangen i front 3dje etasje (der trappen er synlig). Deler av langvegg 3dje etasje er laftetømret.

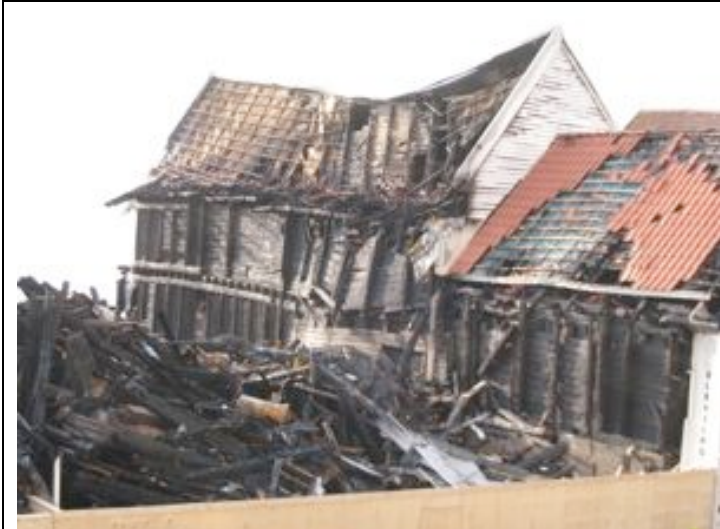
Foto: IMG4077.jpg. ET. 22.09.2008.  
Bod SJØ: Her kan man se at laftetømmeret i 3dje etasje og stolpeverket i ytterveggen / langveggen nær bod GATE har rast ut.  
Ytterveggene og bjelkelagene holdes nå oppe av provisoriske bjelker og støtter inne i bygningen. Se andre fotos.  
Taket er delvis rast sammen. Skadene er mest omfattende nær bod GATE. Sperrene nær sjøen ble skiftet og forsterket ved ombyggingen i 1920.  
Se beskrivelser i vedlegg 1.

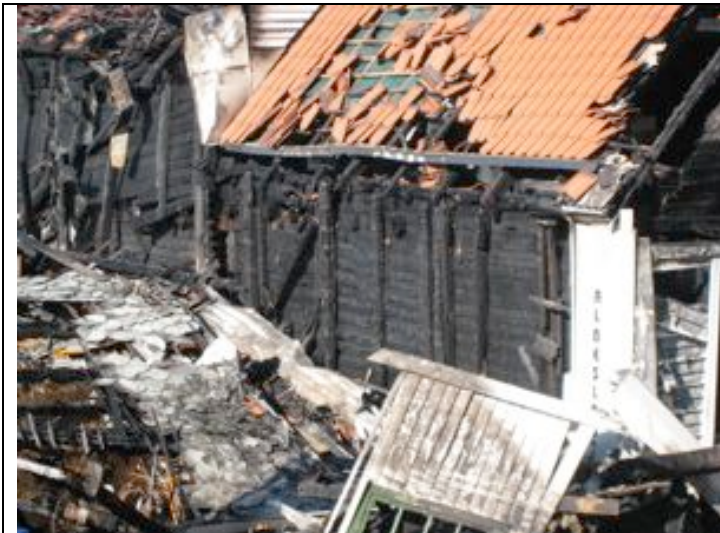
Foto: IMG3985.jpg. ET. 09.09.2008.  
Bod GATE:  
Laftetømret bod i 2 etasjer.  
Her sees tydelig at etasjeskillet mot loftet er senket. Opprinnelige etasjeskillebjelker er kappet og nye kraftige bjelker lagt inn 50-60 cm under de opprinnelige, for flukt gulvnivå bod SJØ. Dette skjedde sannsynligvis i 1920. Hele lafteveggen er svidd, raftestokkene er forkullet. Sperrene. 10 par, inklusive over begge gavlvegger, er sterkt brannskadet fra raft til møne og fra møne til hanebjelker mot nr. 15.

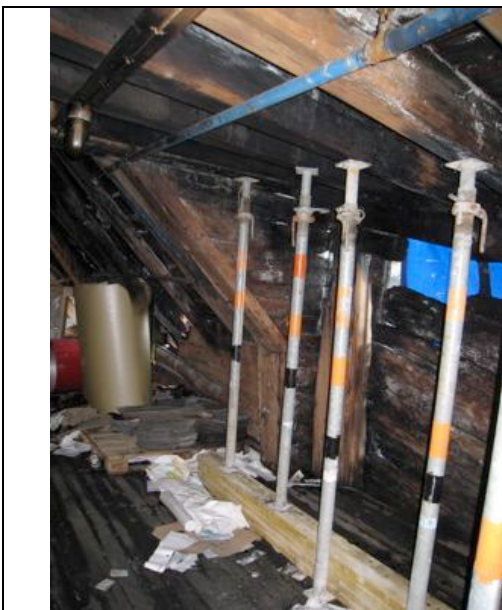
Foto: IMG0694.jpg. ET. 11.12.2008.  
Innvendige støtter på loftet i bod SJØ

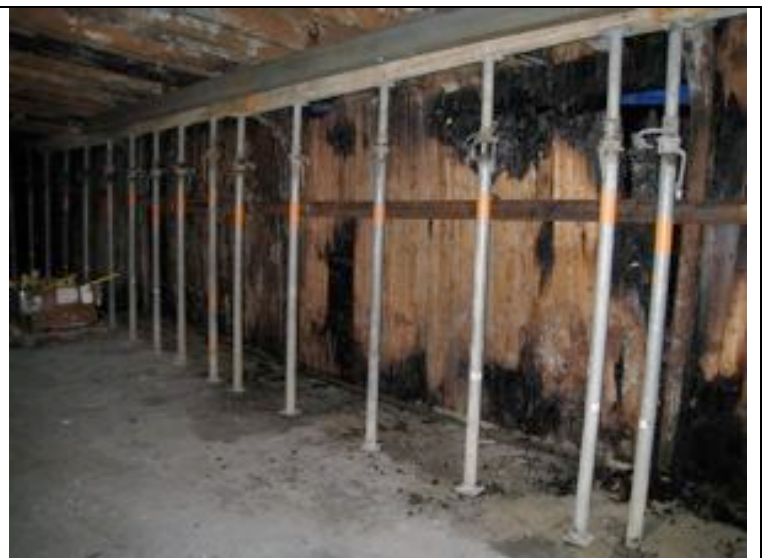
Foto: IMG0700.jpg. ET. 11.12.2008.  
Innvendige støtter i 1 etasje i bod SJØ

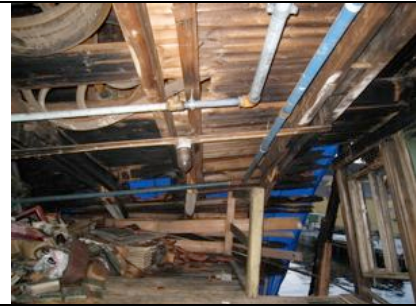
Foto: IMG0398.jpg.ET.02.12.08. Loftet i bod SJØ, sett mot bod 13. Til høyre rester av gavlvegg med vindu mot sjøen. Sperrene og underliggende bærevegg = yttervegg i 3dje etasje er rast sammen og hele hanebjelkeloftet fra ca 1920 er falt ned. Blå presenninger på utsiden er synlig hvor skader.

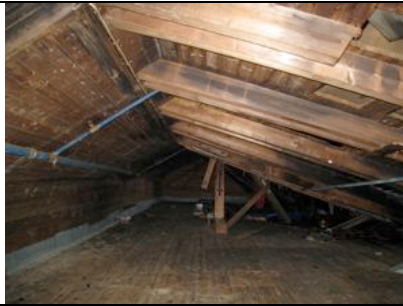
Foto: IMG0400.jpg.ET.02.12.08. Loftet i bod SJØ, sett mot gaten. Til venstre knevegg og sperr mot bod 15. Sperrene ble trukket opp og ut av sperrehakkene i raftestokk mot bod 15 da sperrene mot bod 14 brente av og hele hanebjelkelaget falt ned. Se foto IMG0398.

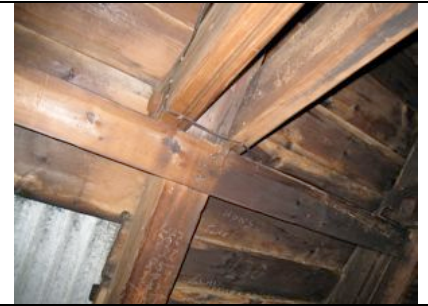
Foto: IMG0399.jpg.ET.02.12.08. Detalj av konstruksjonene i taket over bod SJØ. Rettskârne = sagete sperr og hanebjelker og maskinhøvlete sutaksbord. Gjennom tidligere loftsvindu sees tekking med bølgeblekk eller asbestplater under nyere tekking med takpanner.

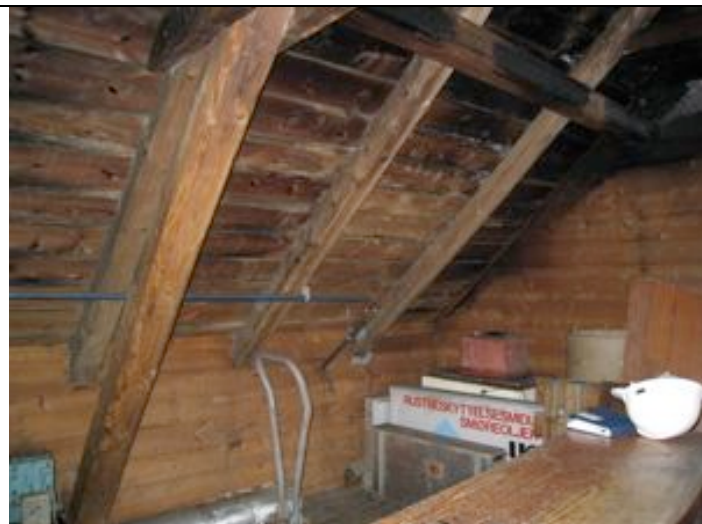
Foto: IMG0406.jpg.ET. 02.12.08. Loftet i bod GATE. Takflaten mot bod 15 og gavlvegg mot gaten. "Kneveggen" er en konsekvens av senket etasjeskille i 1920. Sperrene er forsterket med langsgående bjelker mellom opprinnelige hanebjelker og doble tilleggshanebjelker fra 1920. Her sees også en ekstra skråstøtte med forankring i senket etasjeskille. Verken sutaksbordene eller sperrene er "veldig gamle", kanskje fra ombyggingen i 1920, muligens noe eldre. Her er ingen synlige brannskader fra gulv til underkant hanebjelkenivå, men noen sotskader.

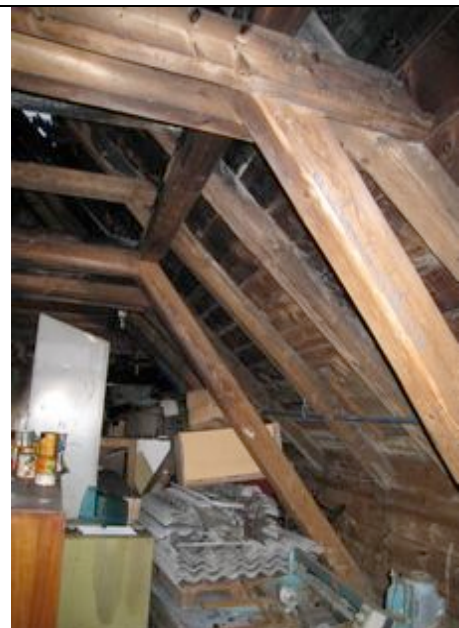
Foto: IMG0402.jpg.ET. 02.12.08. Loftet i bod GATE. Takflaten mot bod nr. 15, sett mot bod SJØ. Sperr med hanebjelker, sammenføydet på tradisjonell måte med innfelling på halv ved. Sperrene forsterket med klosser på en langsgående bjelke. I forkant eksempel på nyere doble hanebjelker og skråstøtter innfestet i eldre sperr og senket etasjeskille. I bakkant eksempel på skråstøtte festet til underkant langsgående bjelke og holdt på plass av tverrbjelke uavhengig av opprinnelige sperreposisjoner. Sperr, sutaksbord og topp tverrbjelker er brannskadet.

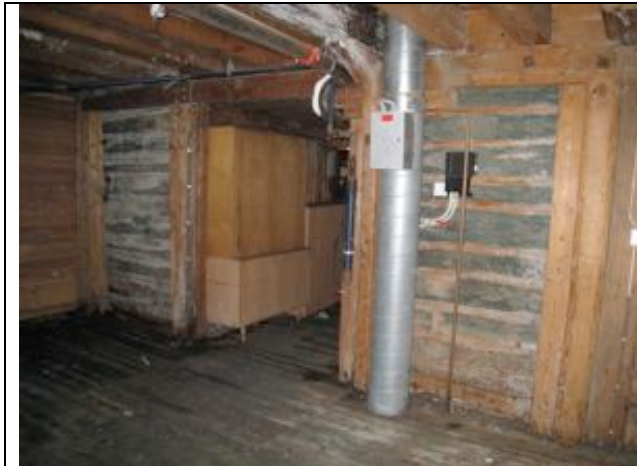
Foto: IMG0425.jpg.ET.02.12.08.  
Bod 14-SJØ, 2 etasje, ytterhjørnet mot sjøen og gjennomgangen til bod 15.  
Rester av tidligere laftetømret og dekorert værelse med vindu mot sjøen. Laftetømmeret ble forsterket med langsgående dragere under etasjeskillet og diverse nyere opplengere i 1920. Ingen synlige brannskader.  
Noe muggangrep på overflatene, inklusive på restene av malt dekor.

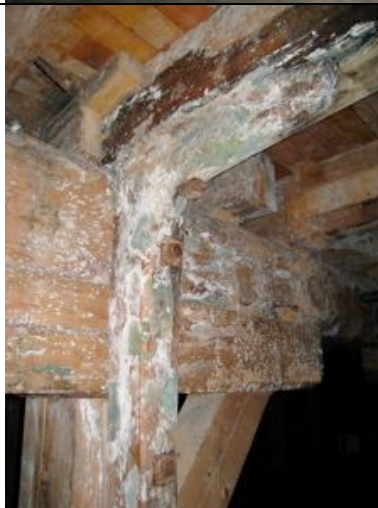
Foto: IMG0422.jpg.ET.02.12.08.  
Bod 14-SJØ, 2 etasje.  
Detalj av midtdrager, stolper, skråstiver og knær = konstruksjoner fra ombyggingen i 1920. Ikke brannskadet, men sterkt angrepet av muggsopper.

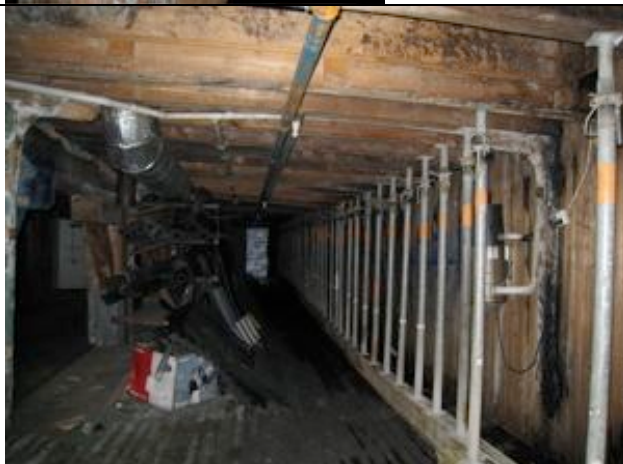
Foto: IMG0423.jpg.ET.02.12.08.  
Bod 14-SJØ, 2 etasje, sett mot gaten.  
Til høyre brent yttervegg av panelt stolpeverk mot nr. 13, midlertidig avstivet med bjelker og støtter. Stolpeverket bak veggpanelet er brannskadet.  
Til høyre langsgående dragere, stolper, skråstivere og knær med muggangrep.  
I denne etasjen er det få synlige brannskader.

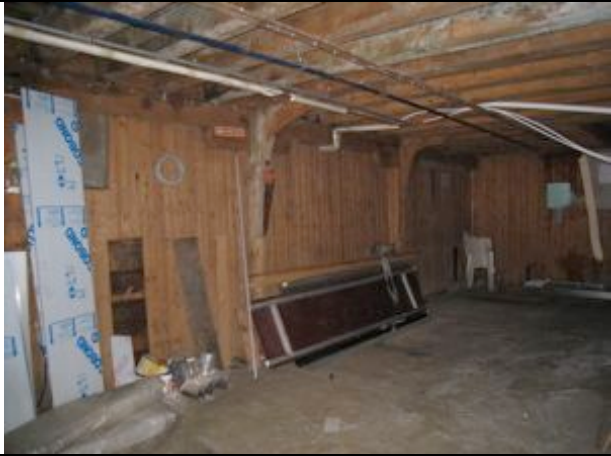
<p>Foto: IMG0701.jpg.ET.11.12.2008. Bod 14-GATE. Første etasje. Langvegg mot nr. 15, sett mot gaten. Bak stående veggpanel er laftetømmeret i behold, men alle laftete skillevegger ble fjernet i 1920. Veggene ble forsterket med dragere under bjelkelaget, opplengere / stolper og knær i 1920. Hele bjelkelaget ble fornyet i 1920. Ingen synlige brannskader. Muggsoppangrep.</p>

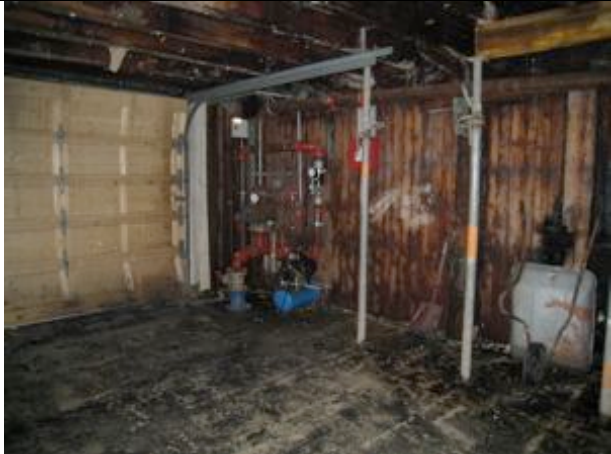
<p>Foto: IMG0712.jpg.ET.11.12.2008. Bod 14-GATE, Første etasje. Garasjeport til gaten. Sprinklerventilen i hjørnet mot nr. 13. Ytterveggen er laftetømret, innvendig forsterket med drager og stolpeverk og kledd med stående panel. Laftetømmeret er sterkt forkullet utvendig på dette hjørnet mot gaten. Se beskrivelse og fotos av eksteriøret.</p>

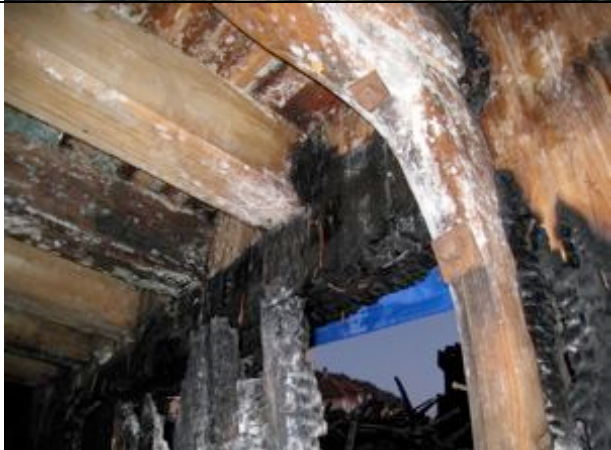
<p>Foto: IMG0718.jpg.ET.11.12.2008. Bod 14-SJØ. Første etasje. Detalj av brannskadet yttervegg av stolpeverk, mot nr. 13, nær gavl sjø. Etasjeskillebjelkene, bordtaket og kneet er fra 1920. Merk innfesting av kne i bjelkelaget med firkantmutter / skrubolt med firkantet hode og innfesting i veggstolper med sekskantmutter / skrubolt med sekskantet hode.</p>
