ALBESLAG AS

VEDLEGG TIL SØKNAD OM TILSKUDD POST 72.2. SKUTEVIKSODER 14 (14-15) GNR 167 BNR 882. FOTODOKUMENTASJON ANTIKVARISKE MERKOSTNADER.

Skuteviksboder 14-15 ble brann- og vannskadet i storbrannen i Skuteviken i september 2008.

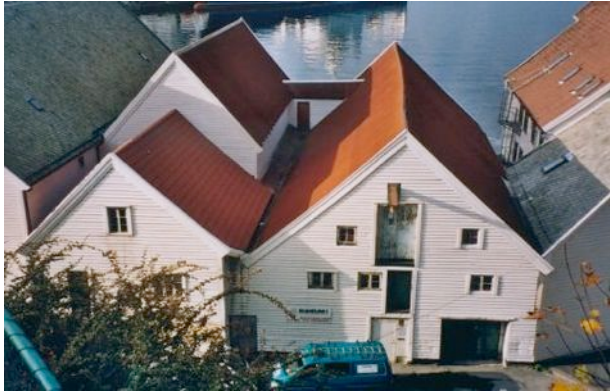
Foto: F52-04.ET.oktober 2004.

Situasjonen før brannen.
Nokså ny teglpannetekking på bod 14GATE og bod 14SJØ, til venstre. Bølgeblikktekking på bod 15 til høyre. Dråpefallet mellom bod 14 og 15 tekket med bølgeblikk, samme på innkledd "bro mellom bod 14SJØ og bod 15.

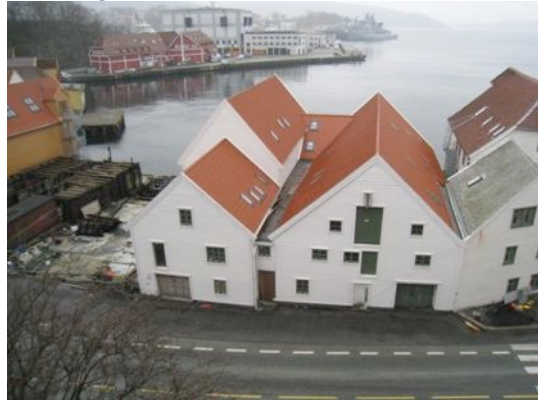
Foto:img6387.ET.15.03.2012

Situasjonen våren 2012. Nye tak på plass, med teglpannetekking alle skråtak inklusive ny "bro" mellom bod 14SJØ og bod 15. Ny flat, isolert, sløys over det "nye" mellombygget = den nye hovedinngangen.

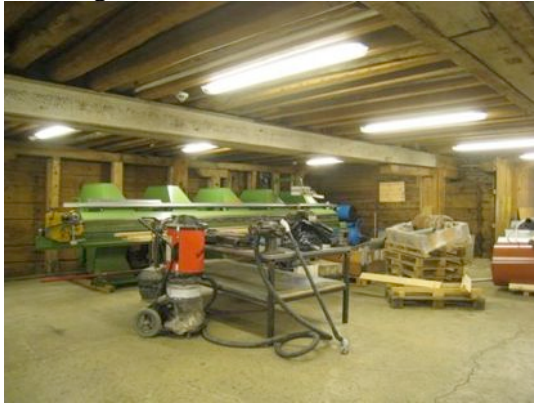
Foto:img1874.20.08.2013.

Rom 107. Oversikt. Sett mot gaten.
Til venstre frilagt og rengjort opprinnelig laftetømret yttervegg mot bod 16. Diverse nyere kledninger fjernet. Yttervegg er nå isolert utvendig, med diverse gjenbruk gammel kledning. I bakkant laftetømret skillevegg mot garasje fra ca 1920. Her mangler noen laftereparasjoner.

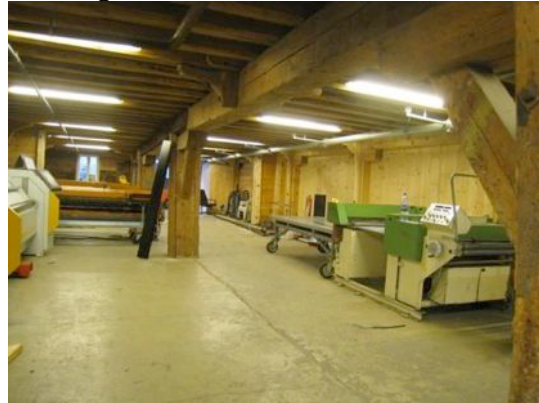
Foto:img1875.20.08.2013

Rom 104. Oversikt bod14SJØ. Sett mot gaten. Til høyre ny yttervegg mot bod 13 i kraftig stolpeverk, dragere, klosser og knær, kopi av brente konstruksjoner fra ombygging i 1920. I bakgrunnen rom 105: laftetømret bod 14GATE. Midtdragere og stolper, takbjelker og bordtak mv er fra 1920. Skadete deler er kopiert.

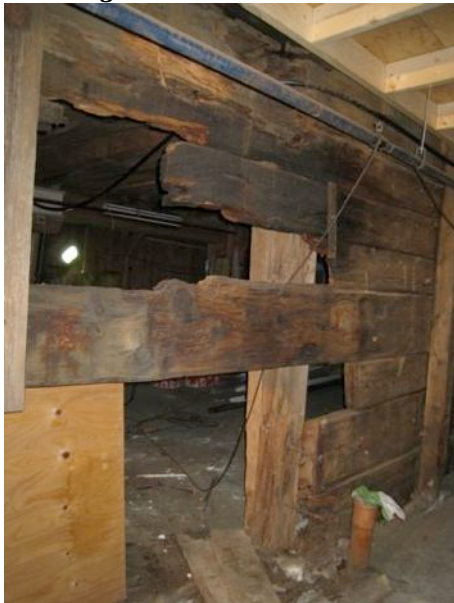
Foto:img4694.ET.01.12.2011

Laftvegg. Rester av. FØR. Sett fra rom 103 mot rom 107.

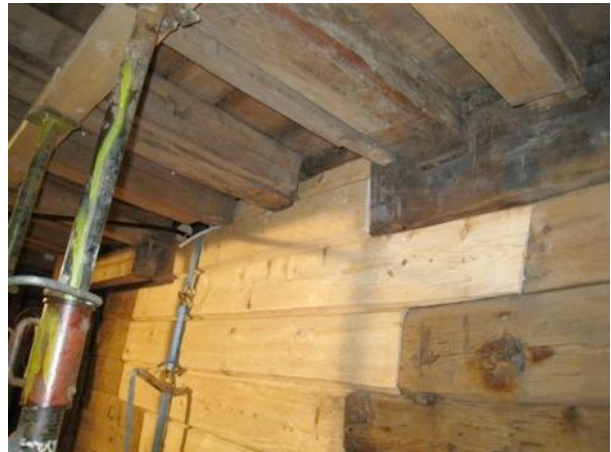
Foto:0542.ET.16.04.2013

Laftvegg reparert. Underveis. Sett fra rom 107 mot rom 103.
Det ble tatt Dendro-skiver av det gamle tømmeret da råteskadet virke ble fjernet. Omfar 4, 5 og 7 kunne dateres. Fellingsåret er ukjent pga manglende årringer i yten, men det er etter 1677.

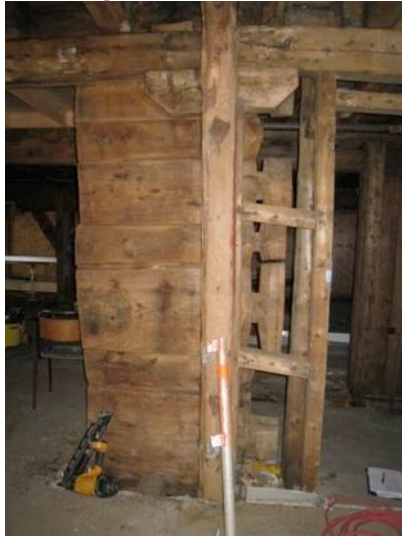
Foto: img9661.ET.09.01.2013

Laftevegg. Rester av. FØR.
Nokså ustabil etter flere nyere
åpninger.

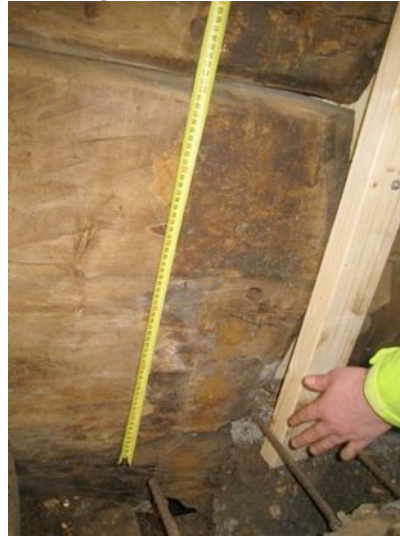
Foto:img0719.ET.02.05.2013

Gammel bunnstokk laft 64 cm
høy. Skal få stå frilagt.

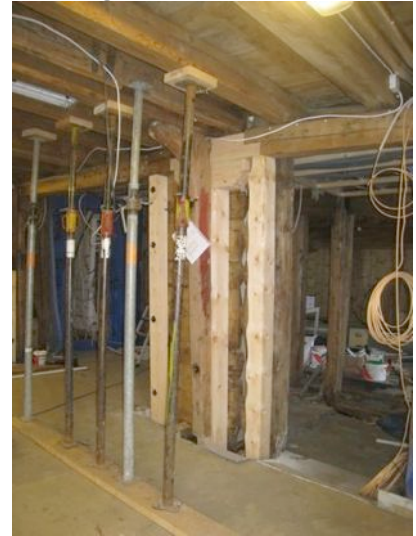
Foto:img0778.ET.15.05.2013

Stolpeverket reparert / fornyet
og restene av lafteveggen er
stabilisert.

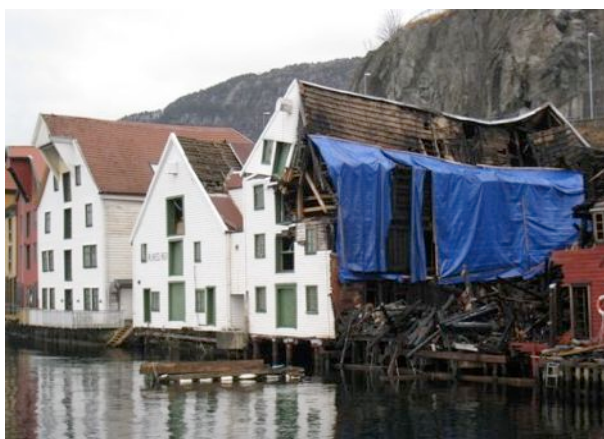
Foto: img0901.ET.29.12.2008.

Sett fra sjøen.
Etter brannen, før istandsetting.
Bølgeblikk ødelagt i gavl bod 15.

Hele taket ble lagt om med nye teglpannetekking. Bølgeblikktekkingen og underliggende lekter og rekker ble fjernet, det gamle sutaket (synlig inne på loftet) ble reparert, derpå trekketting, lufting /avretting for pannetekking, nytt pløyd bordtak, takpapp, nye rekker og lekter og nye enkeltkrumme røde teglpanner.

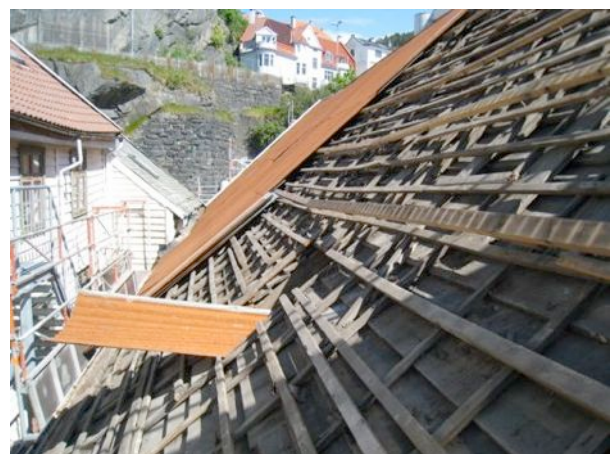
Foto:img7658.08.06.2010.

Rensking av taket.
Bølgeblikk og mange avrettingslag med lekter.
Mot bod 16.

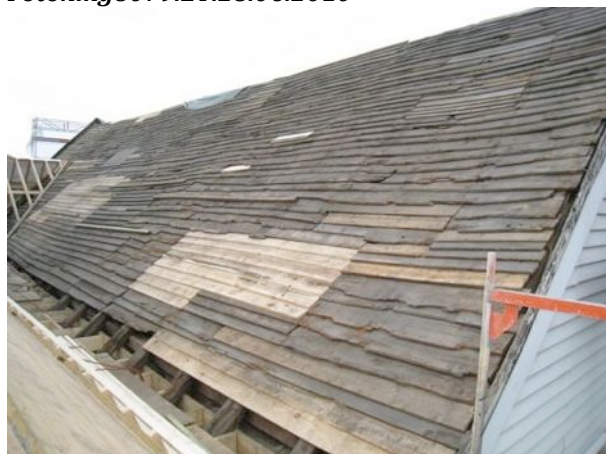
Foto:img8079.ET.28.06.2010

Gammelt sutaket ferdig reparert. Mot Mellombygget. I nedre billedkant ny flat sløys.

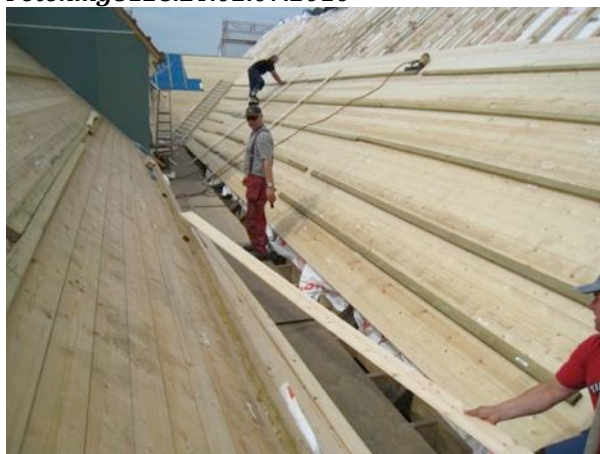
Foto:img8128.ET.02.07.2010

Tekking. Bod 14 til venstre. Bod 15 til høyre. Isola soft vindspærre mot gammelt sutak, derpå leker for lufting og diverse avretting for pannetekking. Pløyd bordtak under montering. NB Rektene på foto er kun for tilkomst.

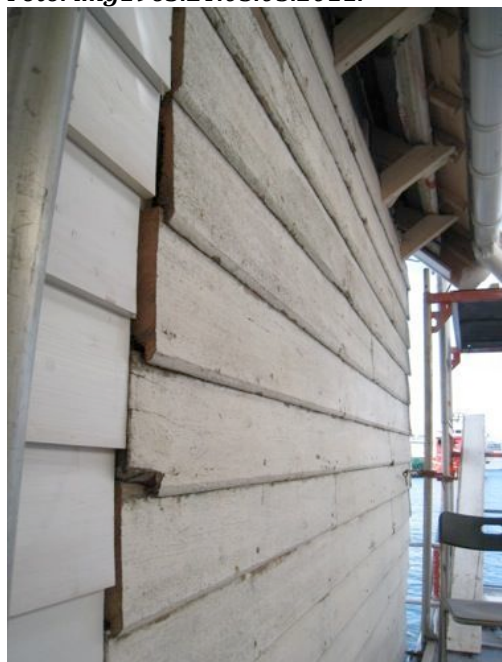
Foto: img1963.ET.05.05.2011.

Gjenbruk gammel kledning på yttervegg mot bod 16. Kledning eldre enn 1920.

Pga fukt og mugg etter brannslukkingen måtte innvendig kledning fjernes. For å kunne beholde lafteveggene synlige inne i 1 og 2 etasje ble ytterveggen mot bod 16 reparert og oppgradert utvendig. Diverse ytterkledning ble demontert, tømmeret rengjort og tørket, opplengere mv reparert, bunnstokker utbedret. Deretter ble ytterveggen etterisolert og kledd med delvis gjenbruk og delvis ny kledning. Luftelukene med innvendige skyvelemmer ble beholdt.

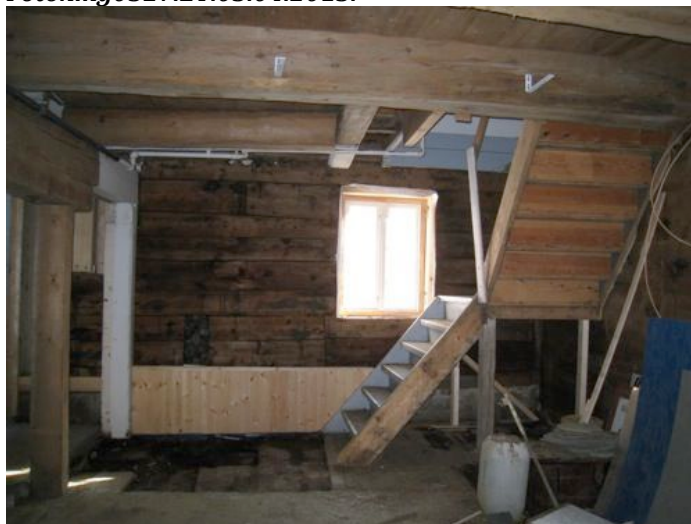
Foto:img0327.ET.03.04.2013.

Gavlveggen mot gaten. Sett fra rom 107. Frilagt laftevegg. Nytt vindu i gjenfunnet gammel vindusåpning med rester av defekt vindu. Lav brystning skjuler nyere teglmurt sokkel, sannsynligvis fra 1920.

Mot gaten var det metallkledning utenpå eldre kledning før brannen. Mye fukt og mugg. Utvendige og innvendige kledninger ble revet. Gavlveggen mot gaten viste seg å være en blanding av laftetømmer og stolpeverk. Laftetømmeret har flyttmerkeer og er tydelig gjenbruk. Står nå synlig inne. En gammel vindusåpning med rester av vindu ble funnet i veggen. Nytt vindu ble satt inn i den gamle åpningen.

Stolpeverket og de gamle vinduene i gavlveggen ble reparert. Deretter ble ytterveggen trekkett og isolert utvendig der det ikke er tilkomst for innvendig isolering seinere, dvs. hvor laftetømmer. Ny ytterkledning av høvlet furu som kopi av kledningen fra 1920 ble montert. Litt eldre kledning funnet i mønet ble remontert samme sted.

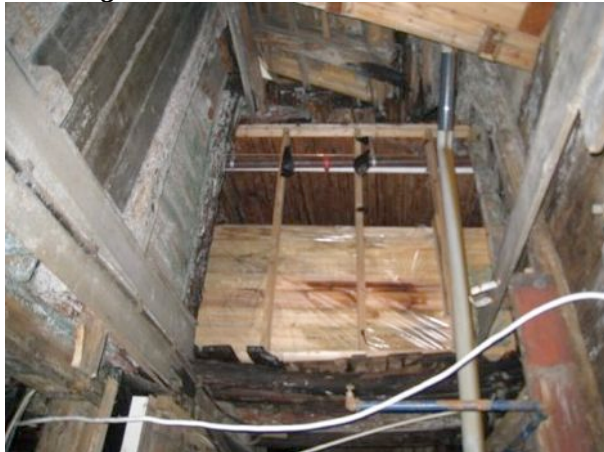
Foto: img.0724.ET.11.12.2008

I 2 etasje var det tillaget toalett på en "bro" mellom bod 15 og bod14GATE. Dette ble ødelagt i brannen. Mot sjøen var det også en "bro" mellom bodene. Se foto 0724.

Dråpefallet før. Sett fra 1 etasje opp mot "bro" i 2 etasje, kledd med nyere plank og plast. Ikke brent. Råte og mugg. Bod 14 til venstre og bod 15 til høyre.

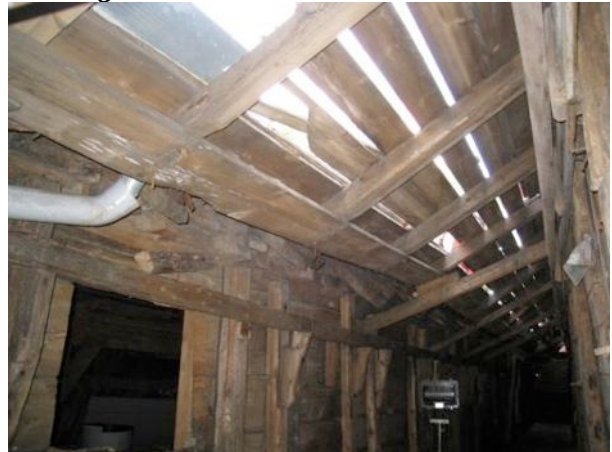
Foto:img7834.ET.21.06.2010

Dråpefallet før. Underside sløys under riving. Sett fra "broen" på foto 0724 mot bod 15. Diverse lag plater, beslag og bølgeblikk av nokså ny dato er fjernet. Her sees spikerslag mv fra 1920 eller nyere. Dårlig stand.

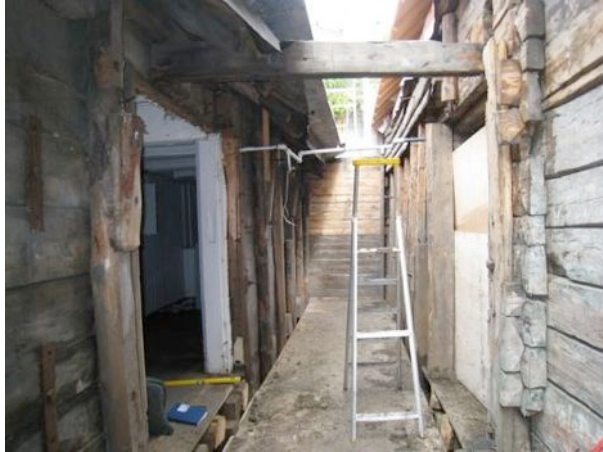
Foto:7925.22.06.2010.

Under ombygging til nytt inngangsparti og trapperom. Bod 15 til venstre og bod 14 til høyre. Nytt etasjeskille er på plass. På dette foto kan sees 4 typer laft: Bod 15 med teljet laft med ovale hoder ca 1680 (Dendro) og håndsaget laft ca 1850. Til høyre bod 14SJØ med teljet laft med ovale hoder, litt yngre enn bod 15 (ca 1700?) og bod GATE med antatt byggeår ca 1800.

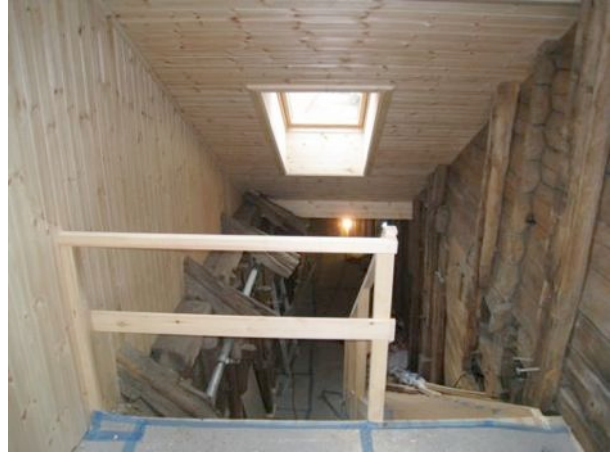
Foto:img1055.06ET.07.06.2013

Mellombygget under ombygging til nytt inngangsparti. Sett fra ny "bro" i 3dje etasje ned i ny gang 2 etasje. Ny trapp. Til høyre laft 3dje etasje bod 14SJØ fra en gang før 1766, men etter 1700 og 2 etasje fra ca. 1700 (?). Til venstre utstikkende sperre-ender tak bod 15. Bak panelveggen til venstre er gammelt sutak bevart synlig.

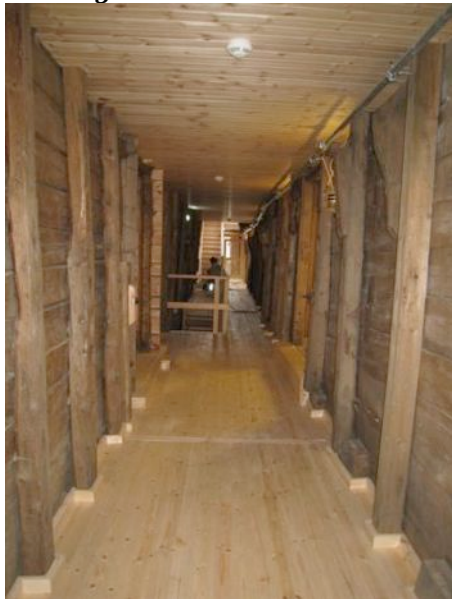
Foto:img1882.ET.20.08.2013

Under ombygging til inngangsparti og trapperom. Rom 201, sett mot sjøen. Bod 14 til venstre og bod 15 til høyre. Krabbet panel i himling. Krabbete gulvlister rundt alle opplengene. Nye trapper.

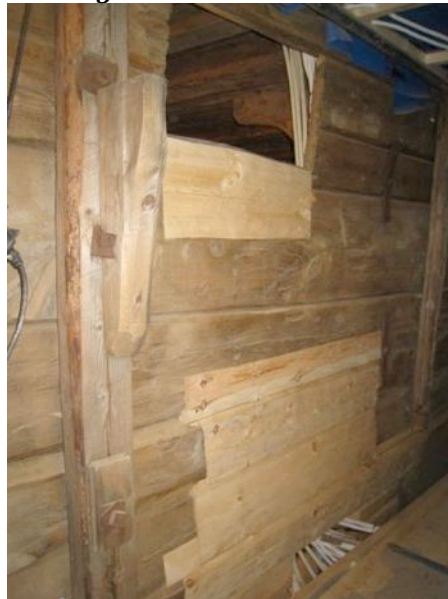
Foto:img0645.ET.26.04.2013.

Under ombygging til inngangsparti og trapperom. Råteskadet laftetømmer fra ca 1680 i bod 15, rom 201 under reparasjon. Et møysommelig tilpasningsarbeid.

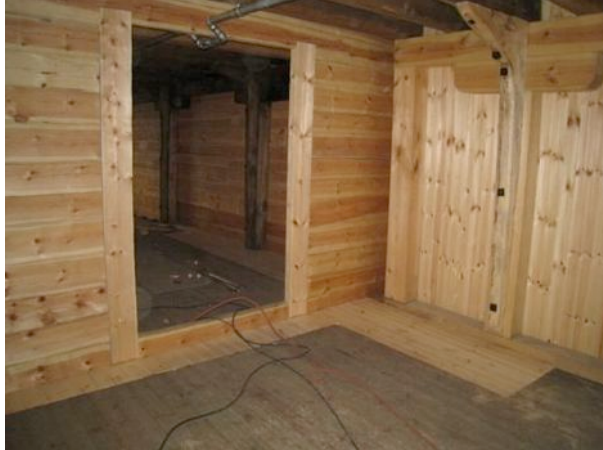
Foto:img9917.ET.21.01.2013

*Rom 208 og 209. Bod 14SJØ med kraftig stolpeverk til høyre og bod 14GATE-laftetømret til venstre.
I 2 etasje ble også tidligere fjernet laftetømret tverrvegg bygget opp igjen, med to stykk portåpninger med beitskier. Dette var utenom forsikringsoppgjøret.*

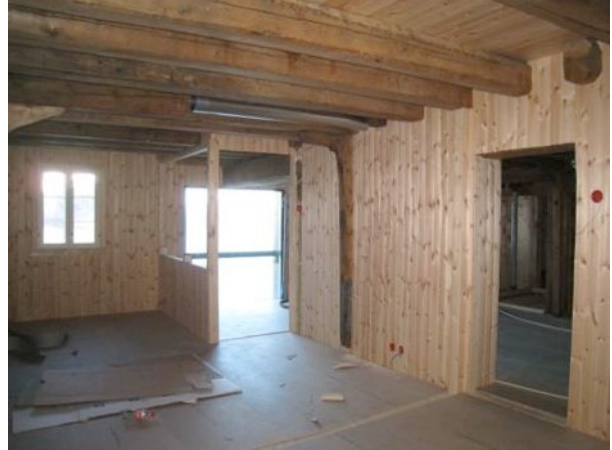
Foto:img0830.ET.24.05.2013

*Rom 211 og 212, med dører til 206 og 207. Nye kontorer i 2 etasje bod 14SJØ. Synlige bjelker, knær mv. Mye krabbing.
De originale sprossevinduene fra 1920 le reparert.
Gulvene har fått vannbåren varme fra det nye varmpumpeanlegget på loftet i bod 15.*

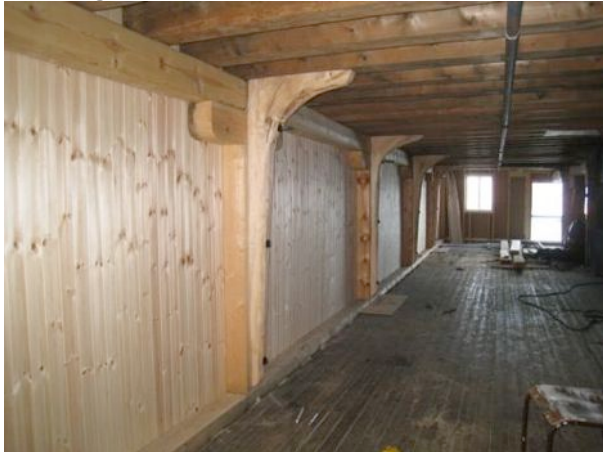
Foto:img1810.ET.26.04.2011.

Innfesting av nye knær med smidde bolter, skiver og firkantmutre og smidde spiker.

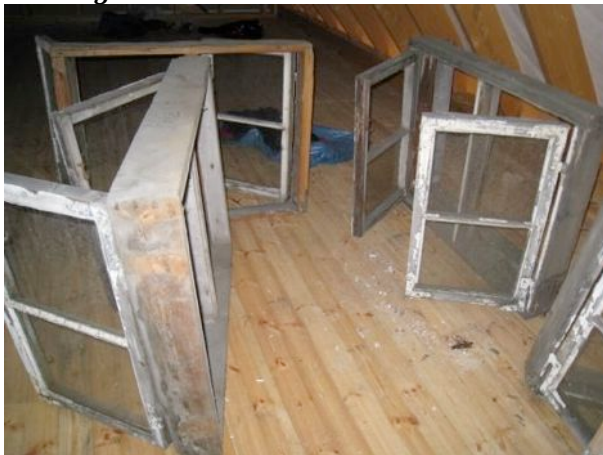
Foto:img8476.ET.17.08.2010

Vindusreparasjoner. Diverse vinduer fra bod 15 komplett med karm demontert for reparasjon og gjenbruk.

Vinduene i karm ble demontert, grundig rengjort, råteskader utbedret, knuste ruter erstattet av nye, innsatt med linoljekitt. Noen ruter er av taffelglasstypen. Vindusbeslagene delvis demontert, rengjort, malt og remontert.

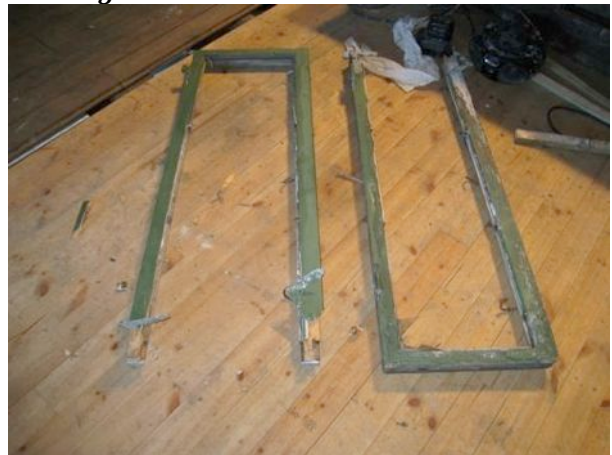
Foto:img8533.ET.19.08.2010

Vindusreparasjoner. Demonterte vindusrammer fra bod 14SJØ, for reparasjon/fornyelse av rått bunnramme.

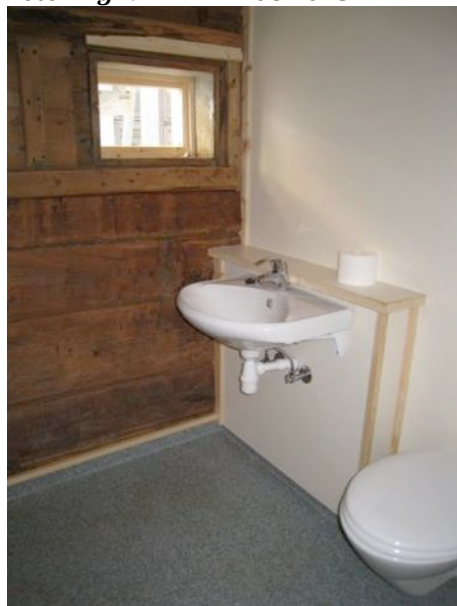
Foto:img1914.ET.27.08.2013

Skyveluker og laftetømmer i behold synlig på nytt verksteds-toalett.

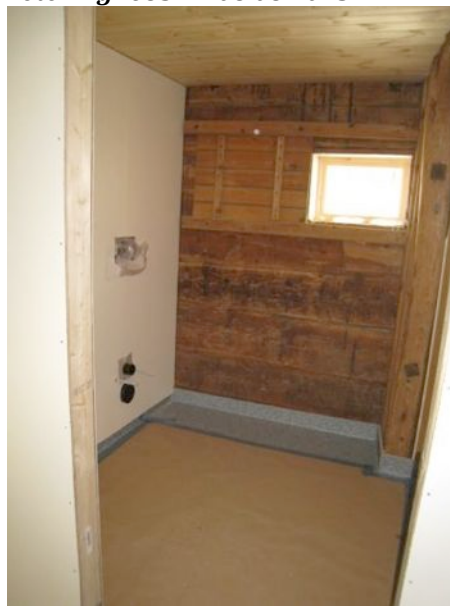
Foto:img1685.ET.08.08.2013

Skyveluker og laftetømmer i behold synlig på nytt verksteds-toalett.

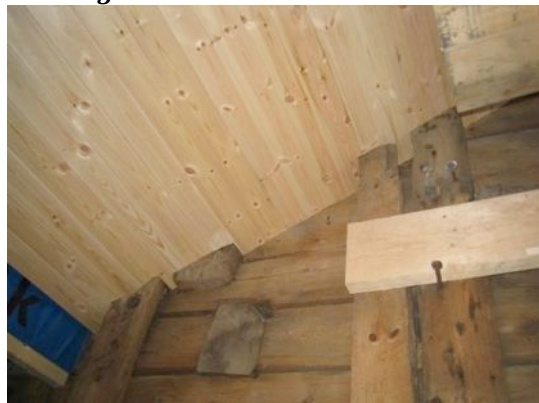
Foto:img0835.ET.24.05.2013

Krabbing panel skråtak mot opplengere mv i rom 301, mellombygget.

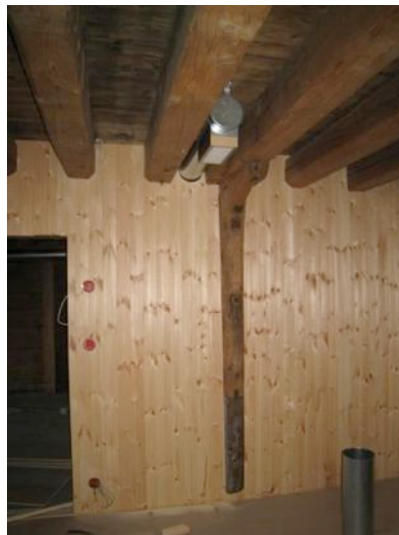
Foto:0828.ET.24.05.2013

Rom 210. Nytt arkivrom. Krabbing veggpanel mot bjelker og bordtak og knær selv i et underordnet arkivrom. Ny avtrekkskanel nesten komplett montert av Albeslag as. Glatte stålrør, ikke spiro-rør.

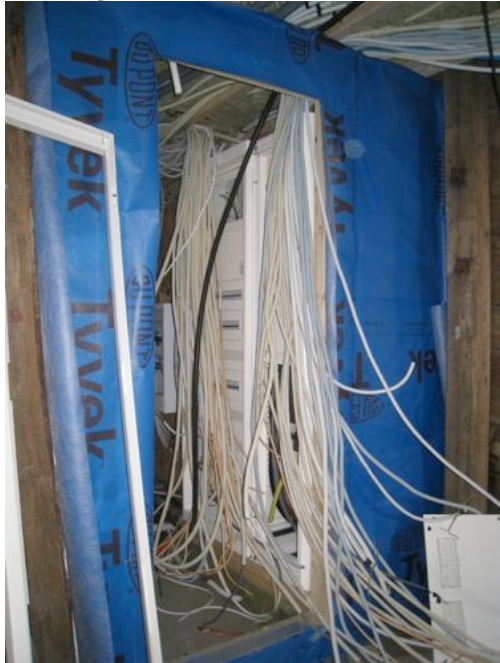
Foto:img0772.ET.14.05.2013.

Ny hovedtavle i mellombygget med et sammensurium av kabler som ble fordelt til alle rom så usynlig som mulig

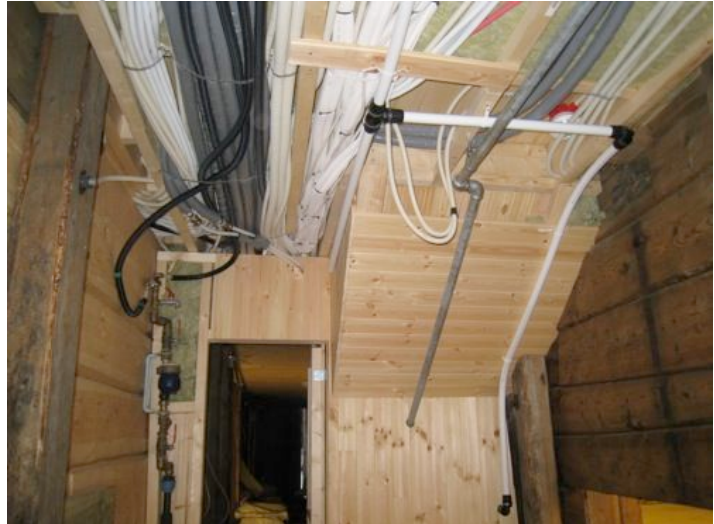
Foto:img1789.ET.14.08.2013

De nye etasjeskillene/flatt tak i det nye mellombygget ble brukt som hovedtraseer for spredning av tekniske rør og kabler til og fra alle rom og etasjer. Her fra rom 102a. Diverse kabler for strøm, data mv, rør for vannbåren varme og rør for sprinkler samt vann og avløp til toaletter = komprimert.

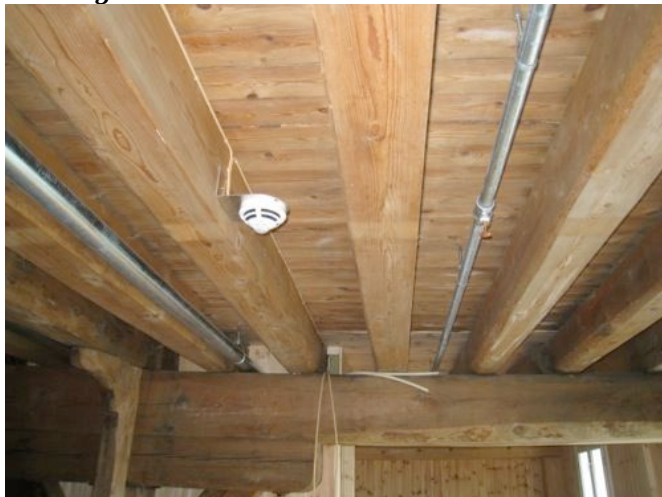
Foto:img1400.ET.28.06.2013.

Synlig elektrisk fremlegg med brune ledninger og røkvarsler festet til metallknekt i fluktlinje bjelker.
