GEOLOG AS

Post : Alverveien 15
5911 Alversund
Org. : 990041431
Konto : 9235.21.73624
Adr : Myster
5728 Eidslandet
Tlf : 4155 0495
E-post : geologiske.tjenester@gmail.com
Dato : 20.12.2011

Geologisk vurdering av området omkring Åsane Byggsenter, Salhusvegen 55, Bergen Kommune.

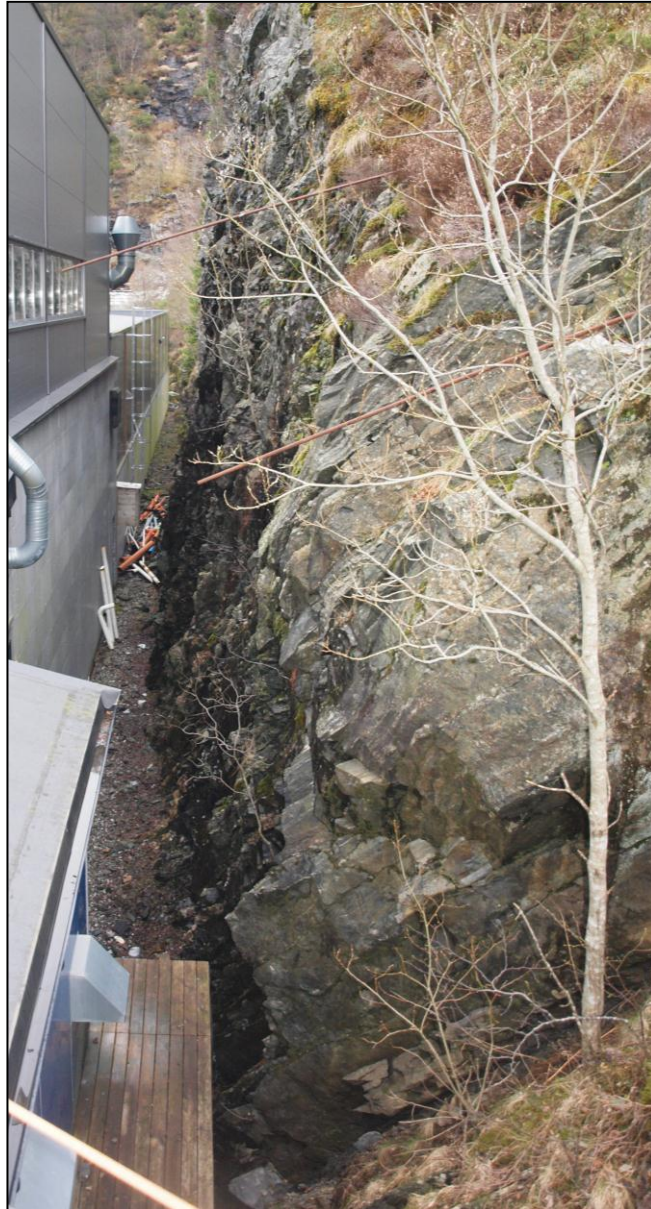
Den sørøstre delen («3») er avgrenset ved en utsprengt skjæring sørøst for bygning. Se fig 7. Denne er sprengt ut på tvers av strøk og fallretningen, noe som medfører en ujevn overflate. Mindre steiner har falt ned. Øverste del består av et tynt jordlag med lyng, gras og mindre busker.

Fig 7. Utsprengt skrent ved verkstedsbygg i sørøst.

2. For å sikre den utsprengte skrenten «3» anbefales rensing av løsmateriale og deretter montering av nett. Spesielt i nordvest bør det også fjernes/boltes blokker på overflaten.

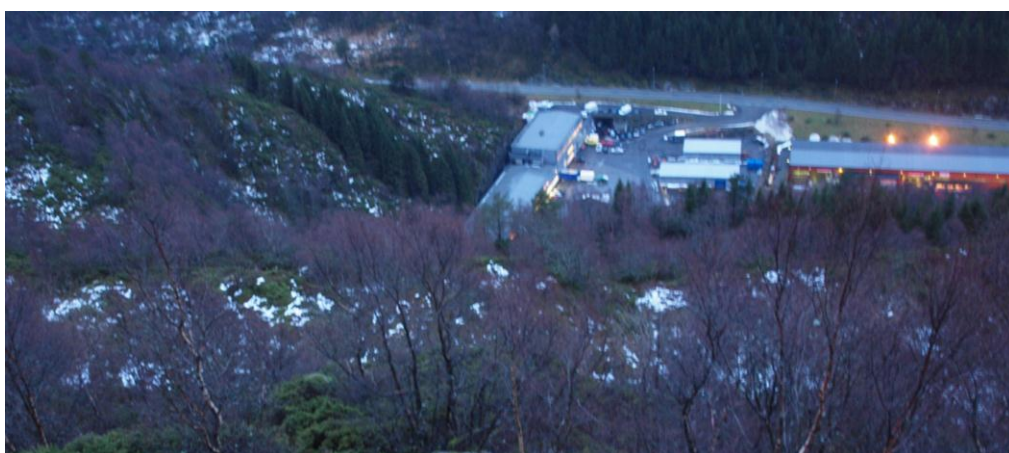
Fig 13a. Drenering foregår enten via nordøstre hjørne eller via Djupedalen.

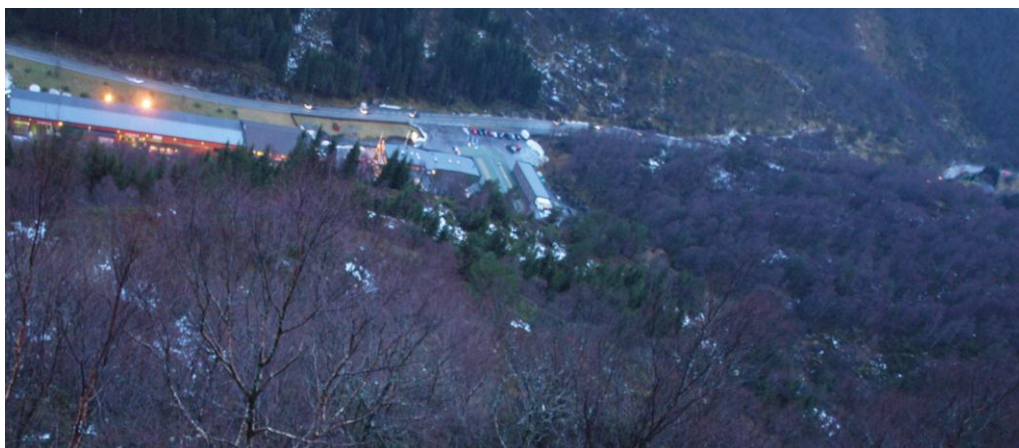
Fig 13b. Drenering foregår enten via nordøstre hjørne eller via Djupedalen.

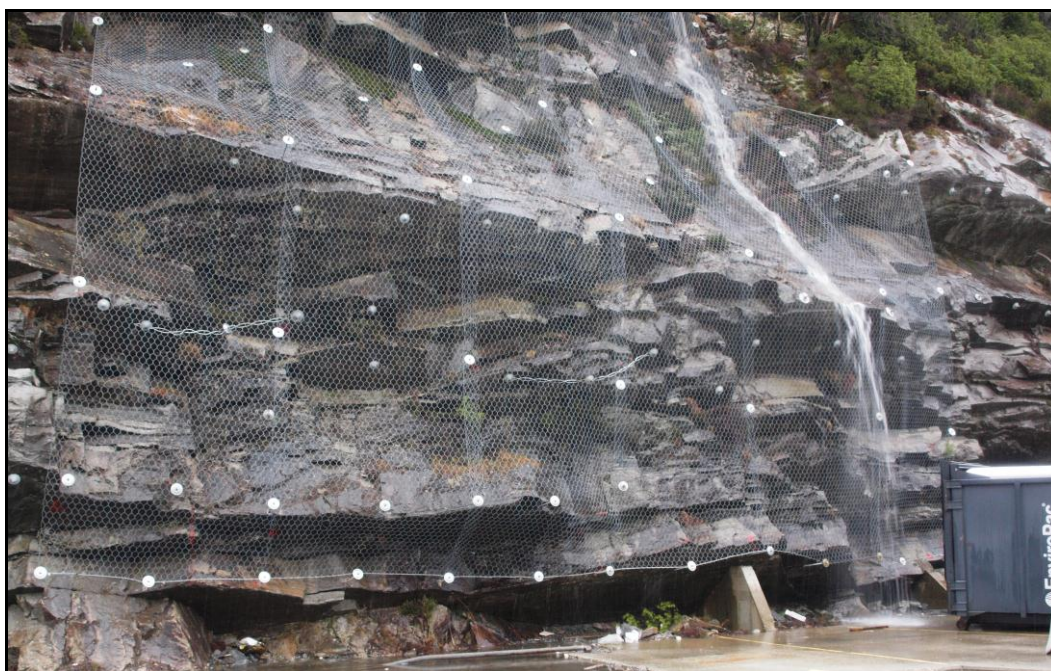
Det er spesielt området nordøst for dagens bygningsmasse som trenger sikring. Det har blitt utført sikring av området angitt som «1» i fig. 4. Se også fig14.

Fig 14. Sikret område nordøst for bygningsmasse.

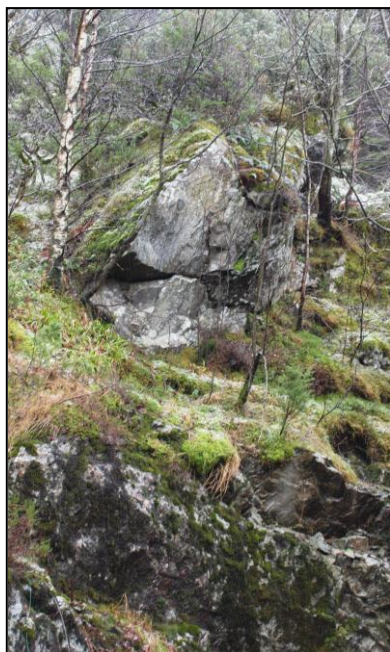
Fig 15. Blokk må boltes.

Blokker og skrenter som trengs bolting er lokalisert i skråning sørvest for verkstedsbygg og kan ikke sprenges eller tas ned kontrollert da dette vil medføre fare for skade på nåværende bygninger.

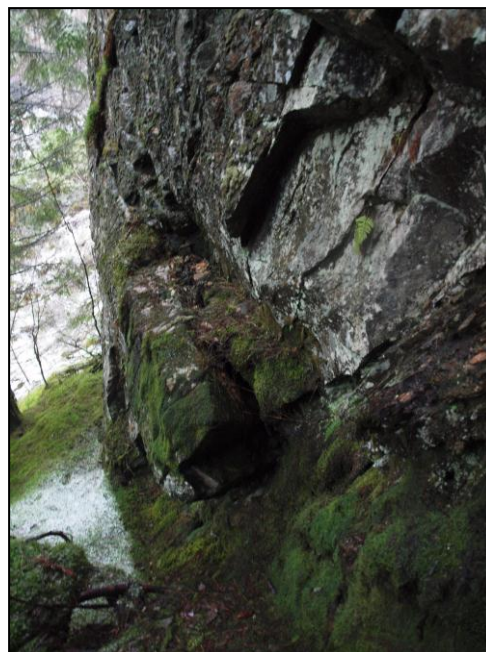
Fig. 16. Skrent må boltes.

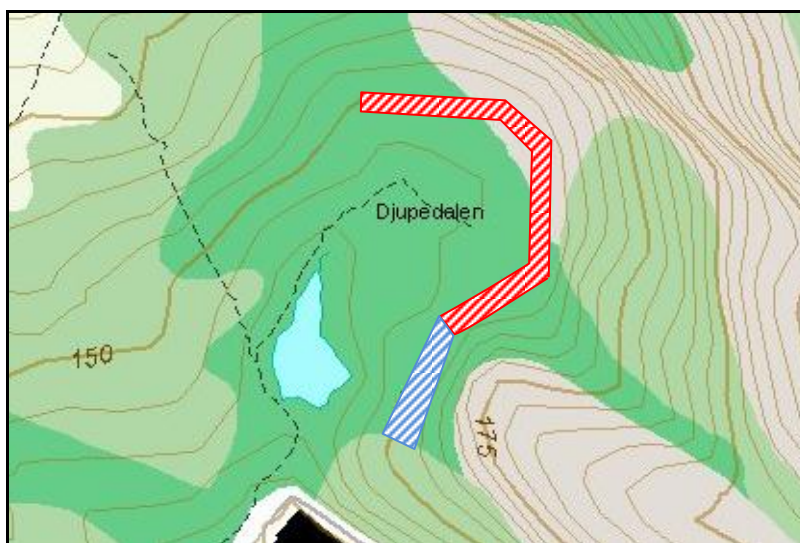
Fig. 18. Rødt skravert felt viser område for skredvoll. Blå skravering viser område for skredvoll som kan erstattes med rensking/bolting.

Området for skredvoll er basert på dagens overflater. Ved masseutskifning og endring av høyden på flatene kan også lokaliseringen av skredvullen endres. Det avgjørende er at denne får tilstrekkelig størrelse til å stoppe nedfall fra bakenforliggende skrenter.

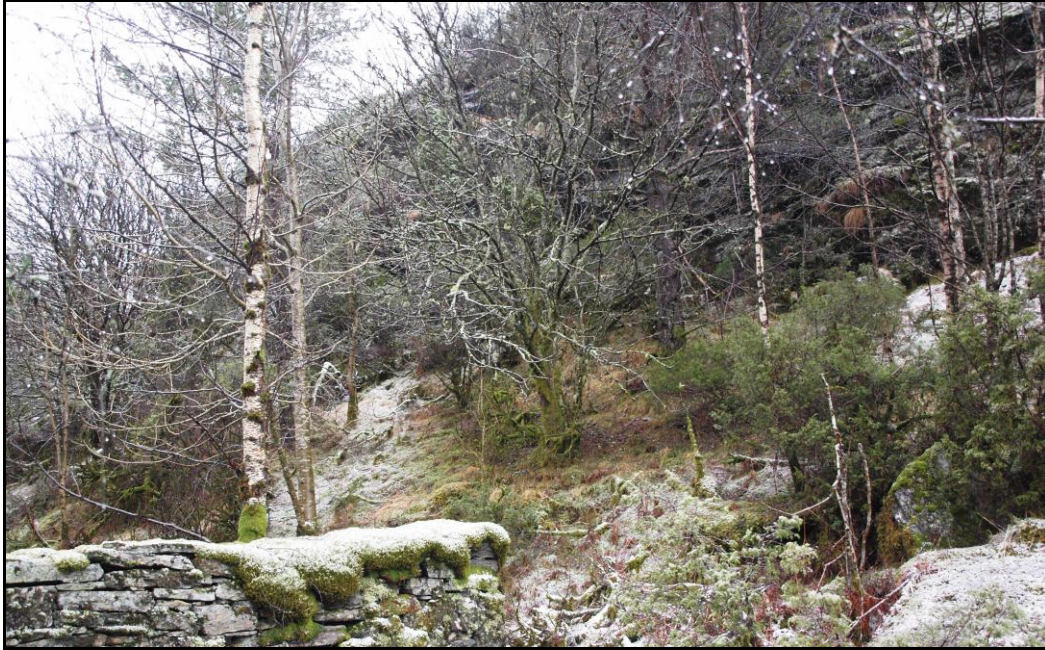
Fig.19. Skrent mellom område «8» og Salhusveien.

5. I «8» er det behov for lokal sikring etter at dette området er tilrettelagt. Ved tilpassing av veier, utsprenkning og murer/fyllinger kan kostnadene til slikt arbeid optimaliseres. I skrenten nordøst for dagens vei er det behov for bolting evt. mur. Dette må vurderes etter at skrenten er ryddet/rensket.
