Årsrapport 2015

Svensgården

Gamle3hus AS

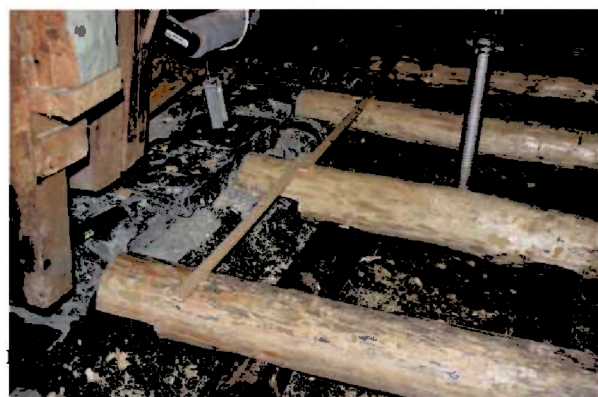
Arbeider bolverk, rom 102 (2) (IMG_9043)

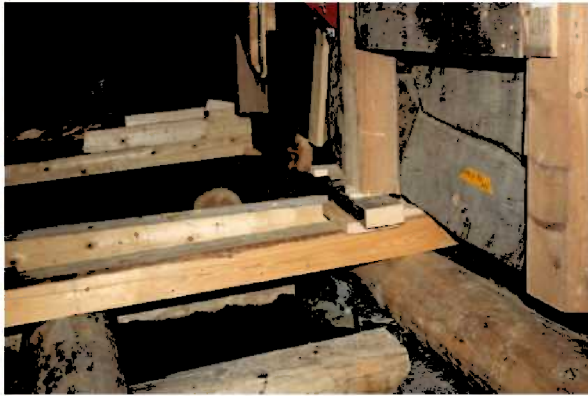
Oppheng av laft, rom 102 (IMG_9083)

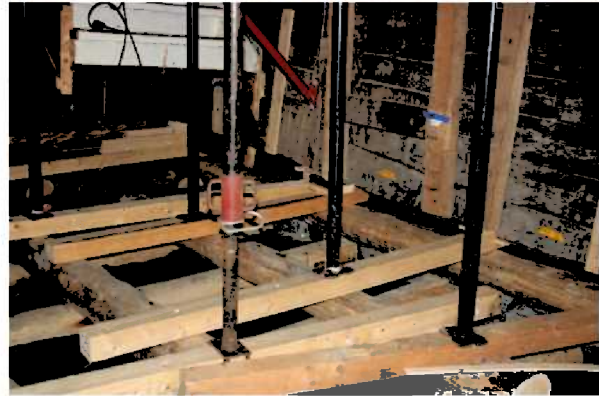
Avlasting ved flytting av rigg (IMG_9078)

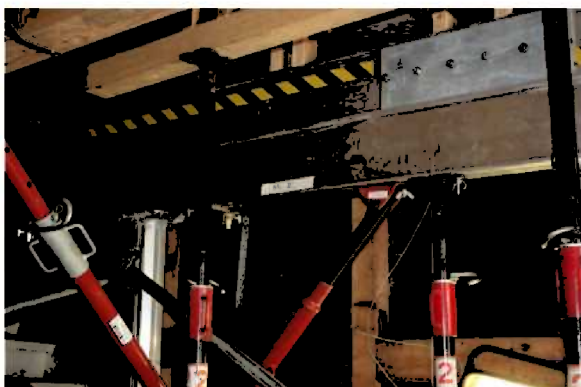
Montering jekkerigg (1) (IMG_9112)

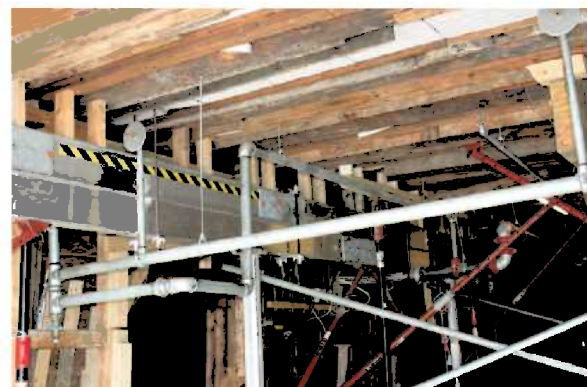
Montering jekkerigg (2) (IMG_9119)

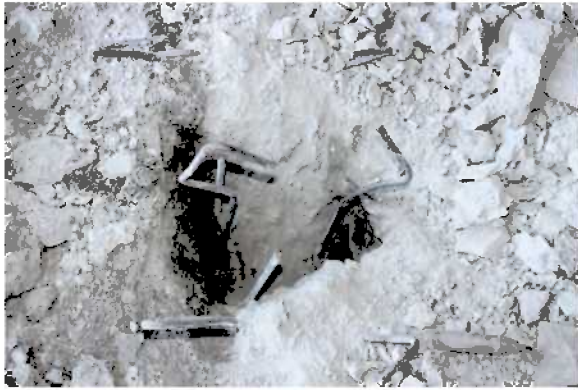
Fjerning av armert betong, 101 (1) (IMG_9138)

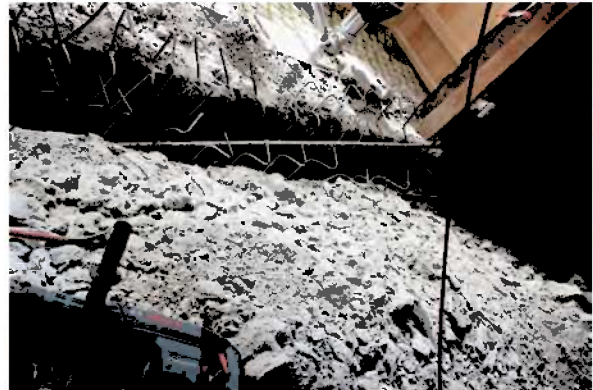
Fjerning av armert betong, 101 (2) (IMG_9144)

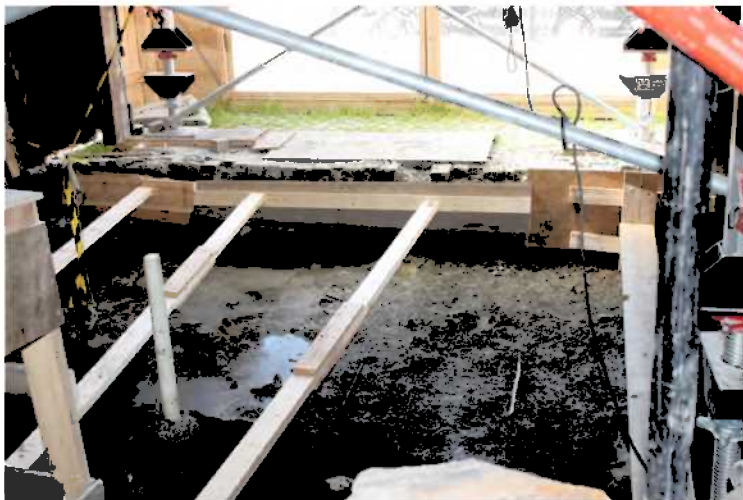
Støtte av front ved utgravingskille (IMG_9198)

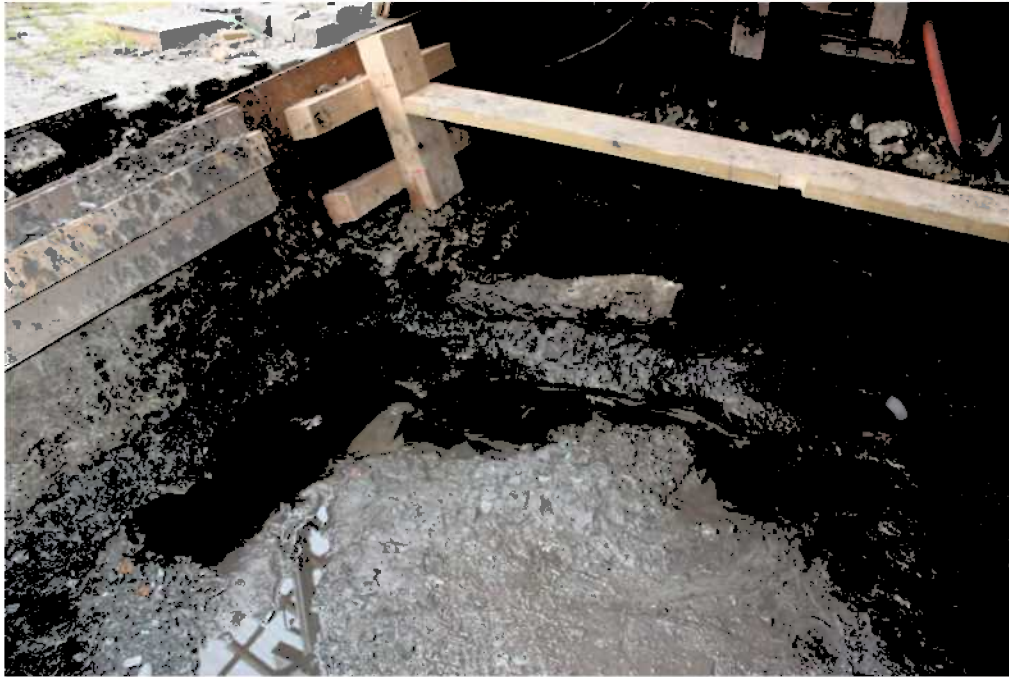
Fullført utgraving. Eldre bolverk fra før brannen sees oppe i bildet. (IMG_9219)

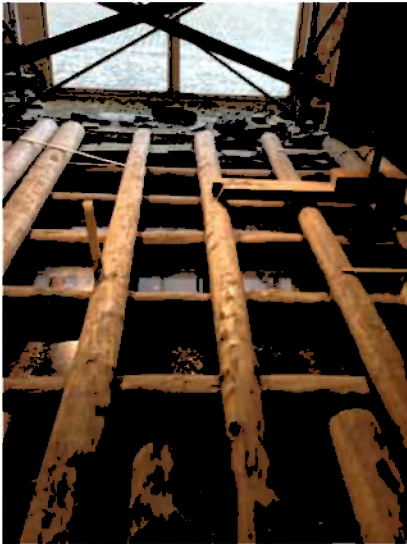
Bolverk reetablert mot utgravede funn av eldre inntakte bolverk. Øverste lag mangler fortsatt. (IMG_0961).

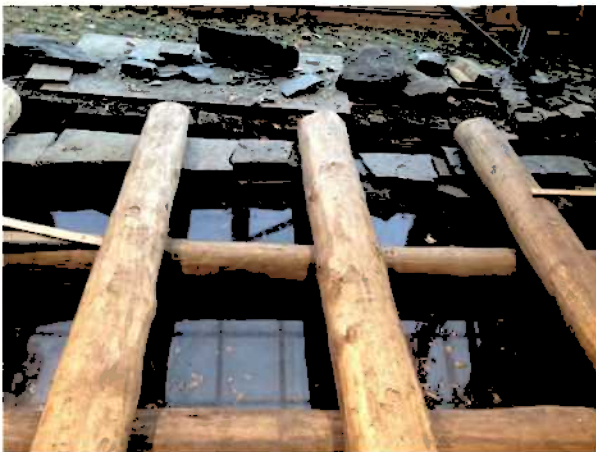
Reetablert bolverk i front av rom 101. Vannstand er til tider høy (her litt over normalen) Her mangler fortsatt øverste lag bolverk (IMG_0962).
