# Årsrapport 2015

## Bellgården 7D

### Gamle3hus AS

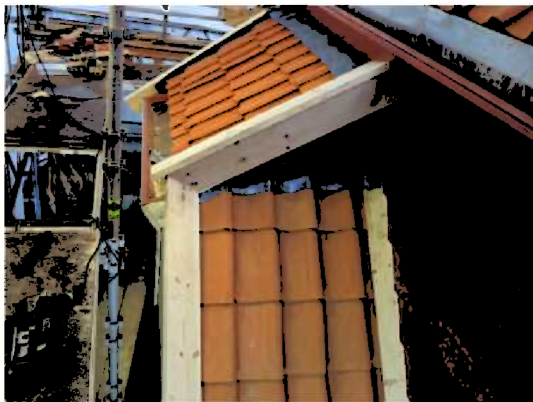
Ferdigstilling dekkbord og vindskier (IMG\_1585)

Arbeidene med trappehuset fortsetter der det slapp i 2014. Trappehuset blir ferdig lektet (IMG 1555-57) og teknet med takstein. Videre blir det montert dekkbord på vindskier og skvettblekk i topp blir formet ned mot pannestein. Avslutningsvis blir hjørnekjøler på trappehus ferdigstilt. Arbeidene med nedløp fra takrenne blir påbegynt.

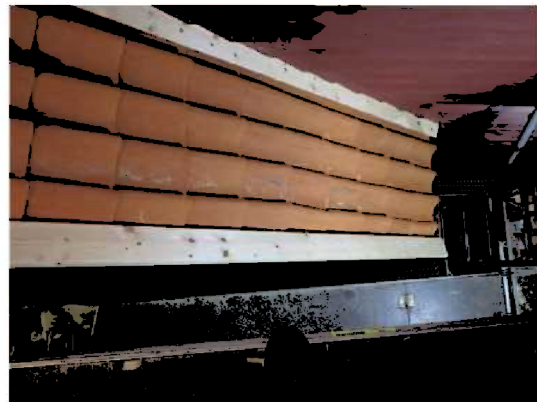
Ferdigstilling dekkbord og vindskier (IMG\_1586)

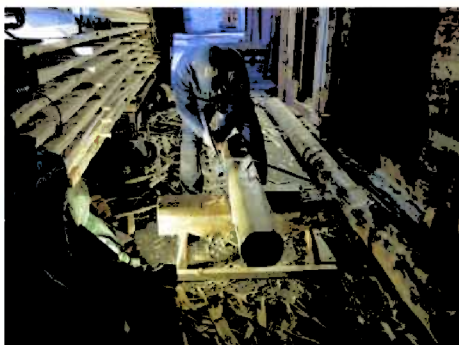
Teljing av bjelker (IMG\_1599)

Fra starten av første kvartal fortsetter arbeidene med teljing og etablering av nytt bjelkelag i 1.etg. Dette er laget av tømmer som har lagt i saltvann ca. 4 måneder for å vaske ut næringsstoffer som kan gi grobunn for råte samt for å opptak av salt som også har vist gode resultater med tanke på holdbarhet.

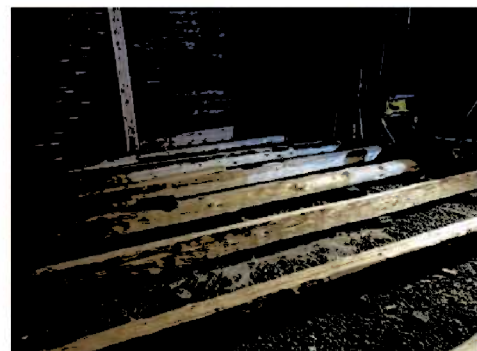
Montering av bjelker (IMG\_1595)

Bjelkene er rettet av og lagt på puter av stein. Under og mellom bjelkene er det fylt på med lettklinker (løs leca). Det er lagt inn dampbrems over og mellom bjelkene sånn at vi har fått et hulrom på ca. 7 cm som er fylt med celluloseisolasjon til opp til overkant bjelkelag. Arbeidene pågår til midten av kvartalet.

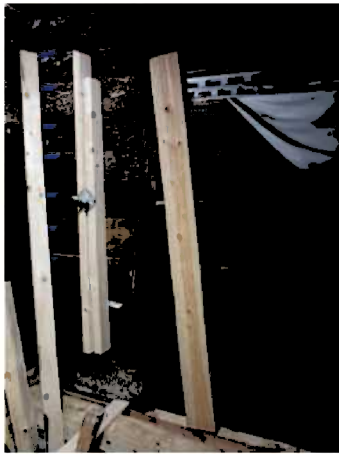
Montering av beitski (IMG\_1596)

Innvendige opplengere i rom 102 blir montert i uke 4. Noen av opplengere blir montert oppunder bjelker for å gi en bedre bæring av bjelkelag. Det monteres også opplengere ved den langsgående midtdrager for å avlaste/stabilisere denne. Det blir montert beitskier i åpningen til rom 101. Beitskier er her laget nye og montert etter originalt opphav Den store døren har en døråpning som er laget i nyere tid, og her er den bevart som en nykonstruksjon og derfor har den ikke fått tradisjonelle beitskier.

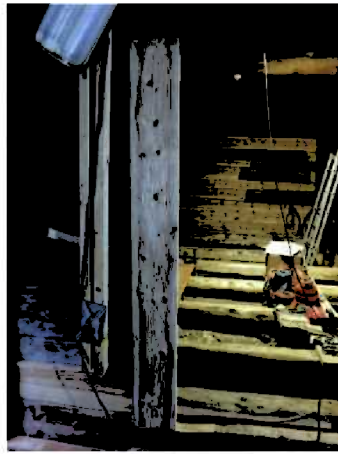
Venstre beitski klar. (IMG\_1601)

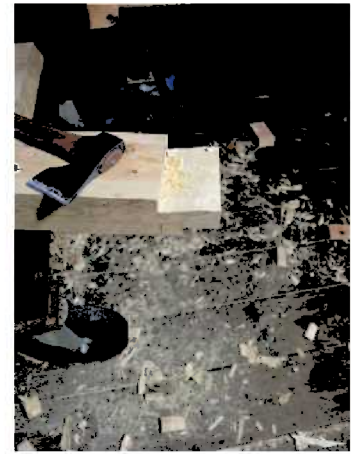
Tilvirkning høyre beitski. (IMG\_1603)

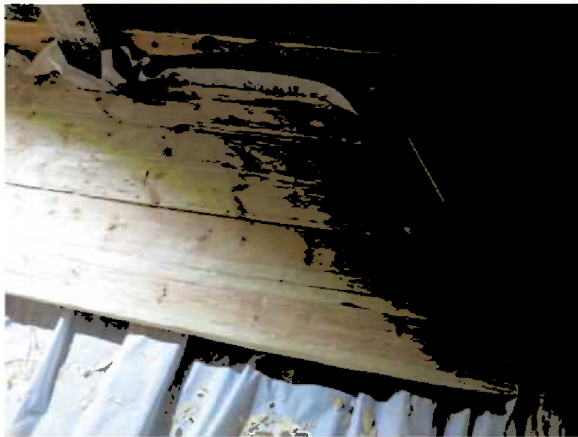
Nedlegging av bordgolv (1) (1906)

I rom 102 blir det lagt ned margkløyvde gulvbord som tidligere har blitt bearbeidet på Fammestad. Disse arbeidene påbegynnes i slutten av 2. kvartal. Gulvbord blir plugget. Når rom 102 ble ferdigstilt fortsatte arbeidene i rom 101. det ble teljet gulvbord og disse ble montert i overgang 2-3 kvartal.

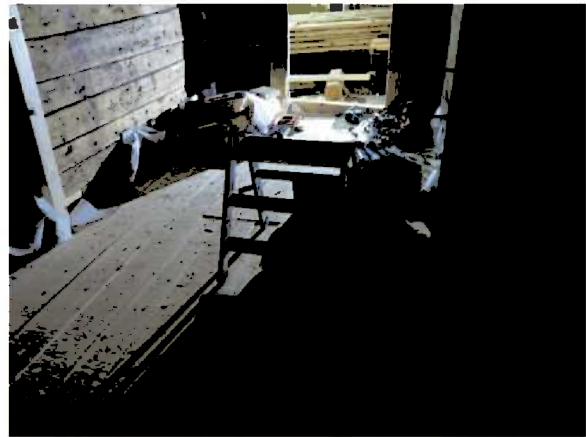
Nedlegging av bordgolv (2) (1912)

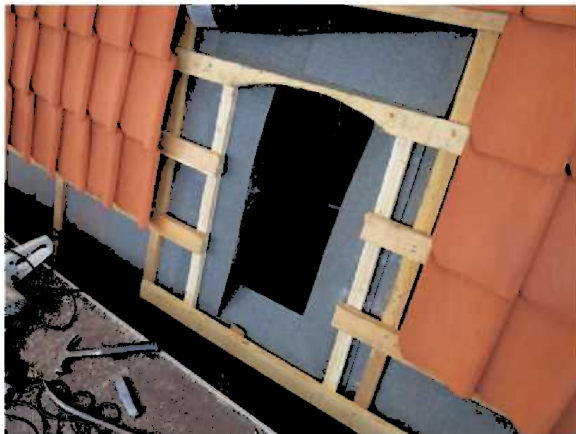
Utskjæring for takvindu (IMG\_1949)

I uke 9 blir det satt inn 2 nye takvinduer på V4 siden. Vinduene er en tilføyelse og det ble derfor søkt dispensasjon for å sette inn vinduene. De nye takvinduene er laget etter mal fra vindu fra byggets aktuelle tidsperiode. (Produksjon og montering av tak vinduer er ikke belastet PB).

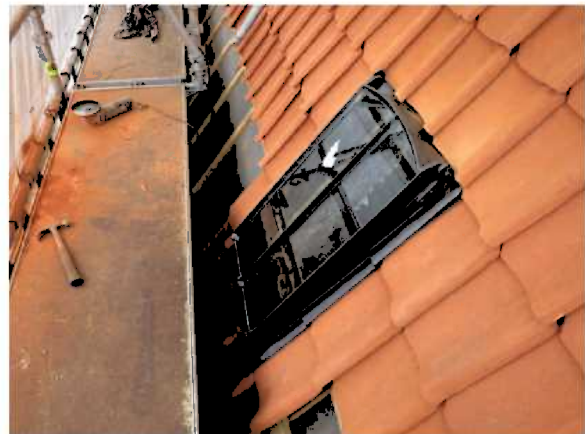
Innsetting av takvindu (IMG\_1955)

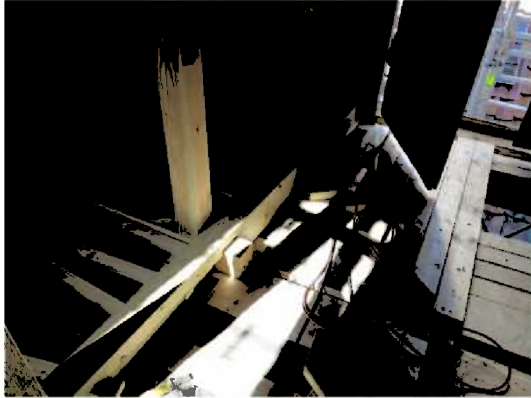
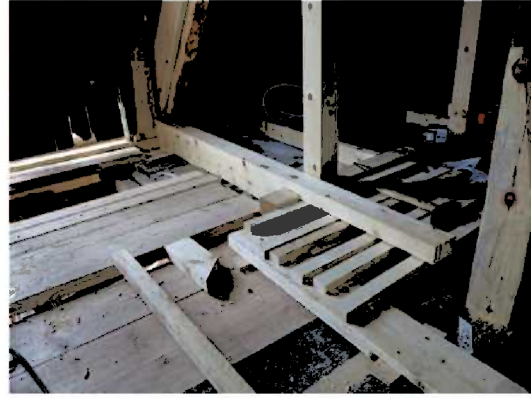
Foto viser arbeid med vindeark og avstempling / vektavlastning av vindehjulsanordning.

I uke 18 blir de siste labankdører ferdig montert. Det arbeides med montering og tilpassing av forsterkninger mot sviller i vindeark på loft. Forsterkningene blir låst fast mot bjelkelag.
