Årsrapport 2015 Bugården Ba og Bb PB-108.1 og 108.2

Under følger et utvalg av det arbeid som er utført på bygning Ba og Bb i 2015.

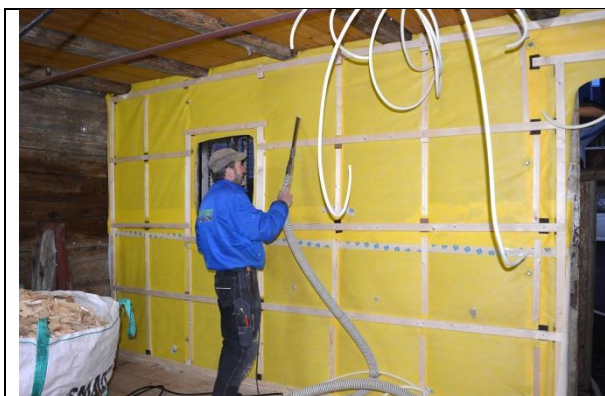
Rom 1.05
Innvendige vegger mot nord ble isolert med isofiber.

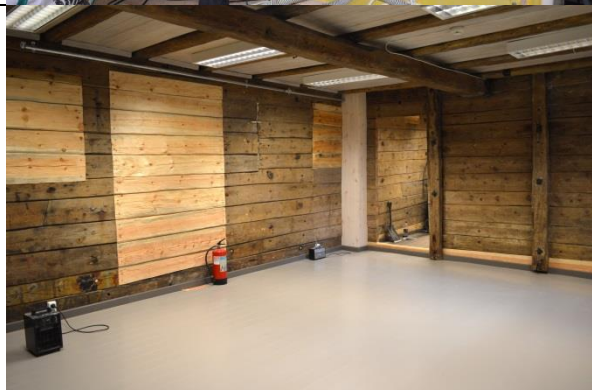
Rom 1.05
Utskjæringer i laftet ble laftet inn med bladskjøt. Gulv ble lagt og malt, himling beiset

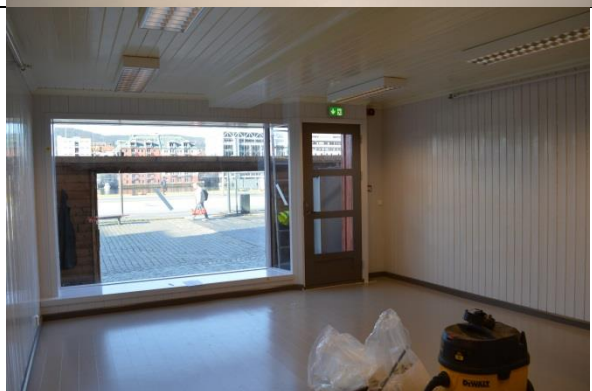
Rom 1.01
Nytt frontvindu, og inngangsdør. Tilbakeført panel, noe spesialbestilt da vi ikke hadde nok. Alle overflater malt med linoljemaling, bortsett fra gulvet som trenger stilesterk overflate.

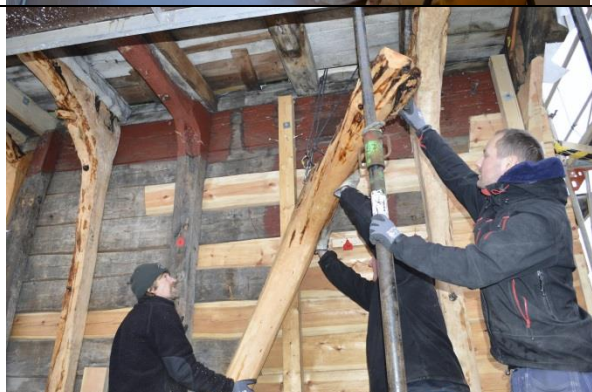
Nye og ekstra knær monteres under utkragingen i 1. etasje i front.
2. og 3. etasje har laftekasse i hele bygningens bredde og understøtten har vist seg å være underdimensjonert til å ta all den ekstra vekten. Vi har gjenbrukt 2 knær og produsert 3 nye. Overvåking av knærnes eventuelle krymping og formforandring er iverksatt. Resultatene viser foreløpig liten endring.

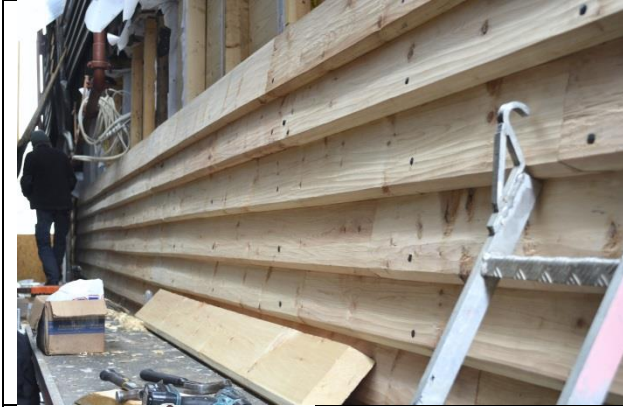
Dråpefall Bb
Håndhøvlet kledning produsert og montert med smidd spiker i 1. etasje.

Kledning til dråpefallet på Ba ble håndhøvlet til 1" bord, med profil, i bredder på 7" og 8". Disse ble festet med 4" smidd spiker i alle 3 etasjer. Oppunder kisten er de remontert 4 gamle bord som dokumentasjon. I ly av kisten vil de kunne bevares lenge, til tross for sin relativt dårlige tilstand. I 1. etasje på Bb er kledning 1 1/2" høvlet furu i bredder på 7" og 8". Disse festes også med smidd spiker, 5", for vi finner ikke spor i opplengerne etter plugger. De to overliggende etasjene skal ha samme kledning, også med gjenbruk av både gammel kledning med treplugger og et felt med Hansteen sin impregnerte kledning. Den gamle og nyproduserte, gamle kledningen skal her festes med treplugger. Dette arbeidet forventes gjennomført i januar/februar 2016. Kledning mot dråpefall skal forbli ubehandlet.

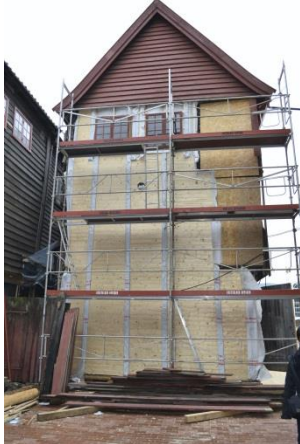
Gavlveggen Bb
Veggen trukket med duk og festet med sutaksbord, klar til innsprøyting av isofiber.

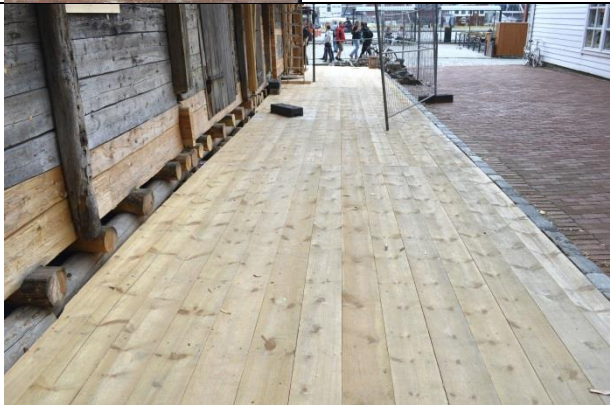
Passasje mot nord
Passasjedekket lagt ferdig og området ble igjen åpnet for fotgjengere

Kisteveiten ble reparert i passasjen mot nord. En liten dreneringsgrøft ble gravd lang østveggen med avløp i kisteveiten. Bolverksstokker og plankedekke ble produsert og lagt i avtalt høyde med utenomhusplanen etter grunnvannsprosjektet. Vi valgte å legge bolverksstokkene på steinputer mot sas-hotellet for å sikre at de ikke ble liggende i halv våt grus. Erfaringsmessig tar det urovekkende kort tid før de råtner under slike forhold. Det ble laget påforinger på bolverket mellom plankedekket og laftekasse for å unngå uønsket forsøpling, samt mellom bygningene. To trinn ble produsert til dørene i passasjen for å trasere høydeforskjellen etter heving.

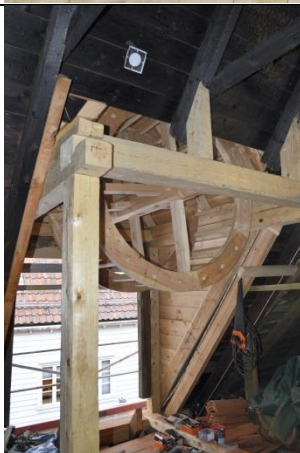
Vindearken tilnærmet ferdig.
Rammer og vindehjul var på plass, utvendig kledning montert, frontpartiet ble lukket til slutt.

Forskning, forberedelser og produksjon av vindeark med vindehjul har vært et interessant og tidkrevende prosjekt i 2015. Materialliste til vindearken ble laget på grunnlag av tegninger fra 1944 og undersøkelser av andre vindearker på Bryggen og i Sandviken. Materialer ble hogget i skogen i Fana i vinter og arken ble produsert prosessuelt autentisk, det samme ble vindehjulet. Monteringen ble gjennomført på sensommeren. Beslag til vindehjulet og krok til vindetauet ble laget av smeden på Fartøyvernsenteret i Hardanger, selve tauet ble laget av repslugeren samme sted. Utvendig kledning på arken hadde vi ingen dokumentasjon på, vi bestemte derfor å håndhøve 1" kledning uten profil i 7- og 8" bredder til dette.
