Årsrapport Bredsgården 1-2a og 2a PB-109.1 og 109.2

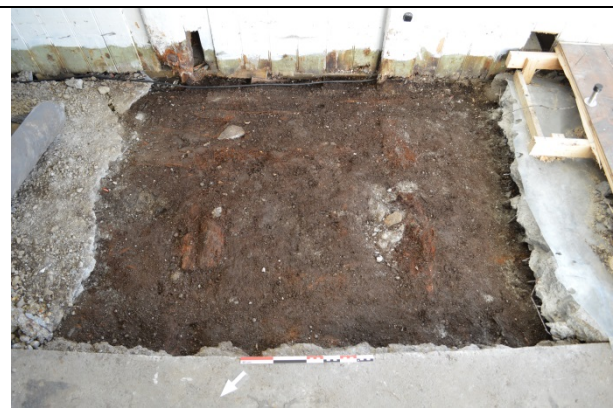
<p>1.01 Gulv og beting fjernet i prøvehullet.</p>

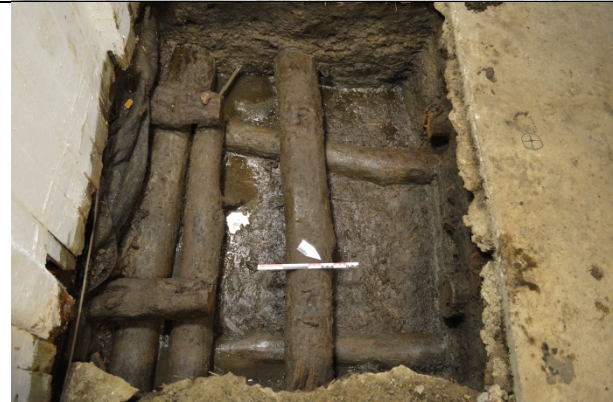
<p>1.01 Arkeologisk utgraving av prøvehull.</p>

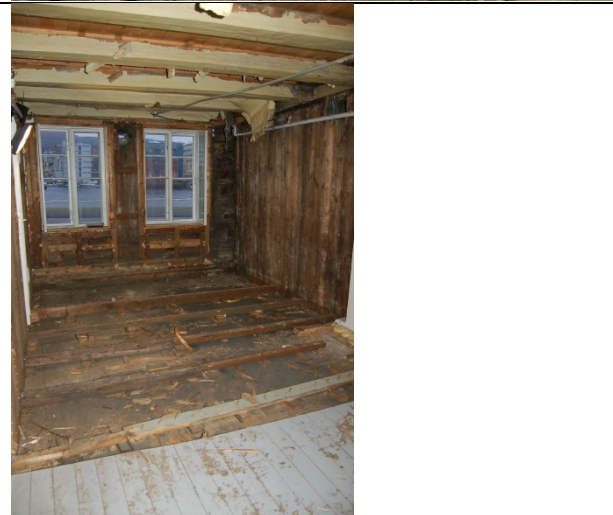
<p>2.01 Interiører demontert for å sjekke tilstand på laft og bjelker.</p>

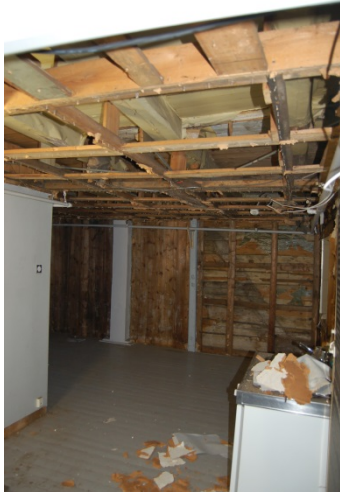
2.01

Himling demontert for å komme til bjelkelag. Detaljer i interiørene kommer tydelig til syne. Spor etter trappeløp, tapeter, malingslag.

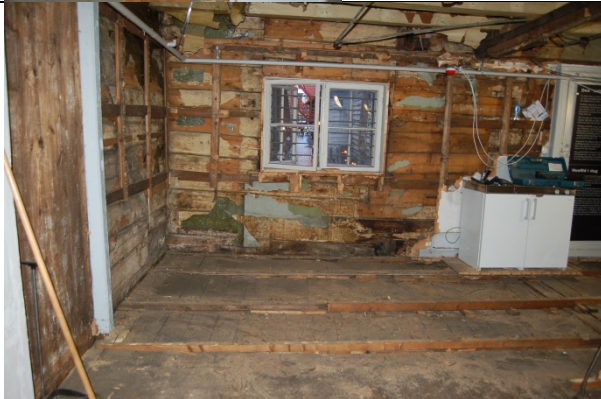
2.01

Interiører demontert for å komme til veggen hvor stort 1700-talls vindu skal tilbakeføres. Full takhøyde må tilbakeføres, så bjelker må være synlige. Fargeanalyser og interiøranalyser er bestilt av Niku.

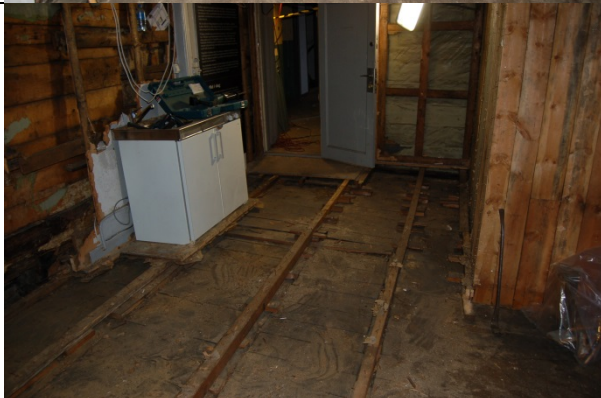
2.01

Lafteveggen mot øst er svært råteskadet, med flere hull.

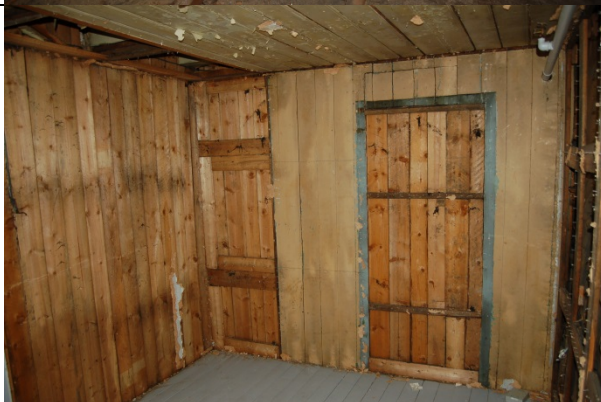
2.04

Demontering av interiører. Skilleveggen mot fronten viste seg å være plank, ikke laft. Spor etter tidligere døråpning og himling som samsvarer med plassering av den opprinnelige lafteveggen.

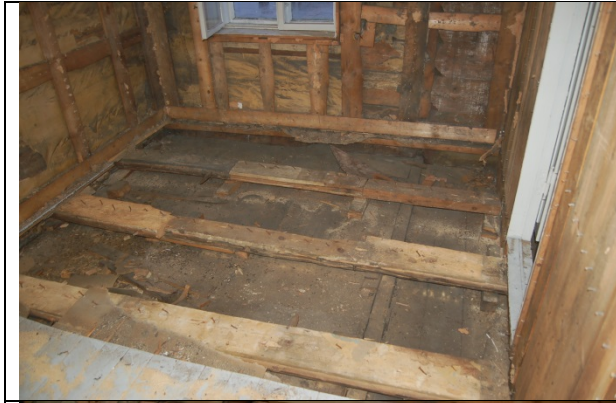
2.04

Under demontering av gulv fant vi lafteplank med spor av rankedekor som avretting og spikerslag.

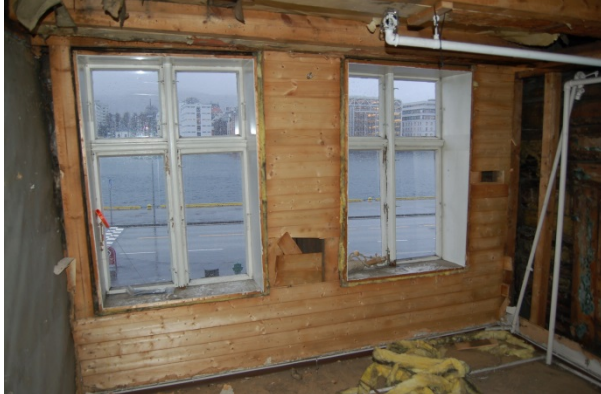
3.01

Demontering interiører for vurdering av tilstand og plassering av jekkerigg avslørte store råteskader i nordvesthjørnet.

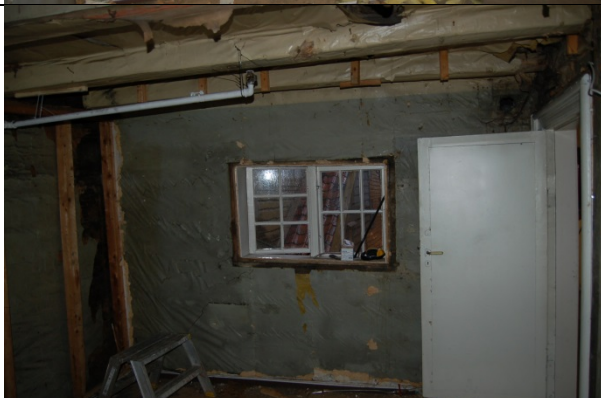
3.01

Demontering for vurdering av tilstand for plassering av jekkerigg.

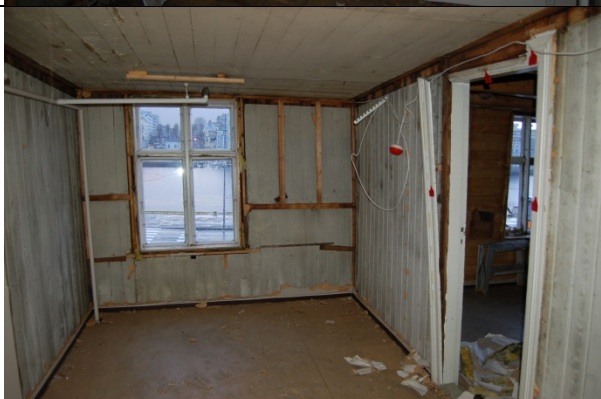
3.02

Demontering interiører for å komme til for montering av jekkerigg.

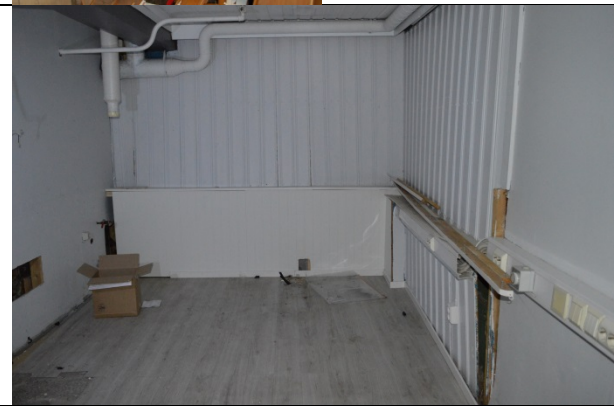
<p>1.03 Før avdekking av interiører i frisøren. Panelet buler og står i spenn, enda det ikke har stått lenge.</p>
 	<p>1.01 Prøvehull åpnet foran trappen. 5 cm betong ble skåret ut og fjernet</p>
 	<p>1.01 Lavere lag av gulv kommer frem med fliser, leire og jernrist.</p>
