## BYGNING 8241 ADM.BYGG

Kompleks 2551 Hordaland sivilforsvarsleir Espeland

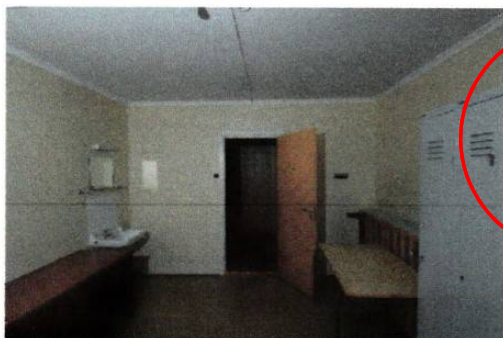
Forlegningsrom med 60-talls platedører. Foto: Leif Anker.

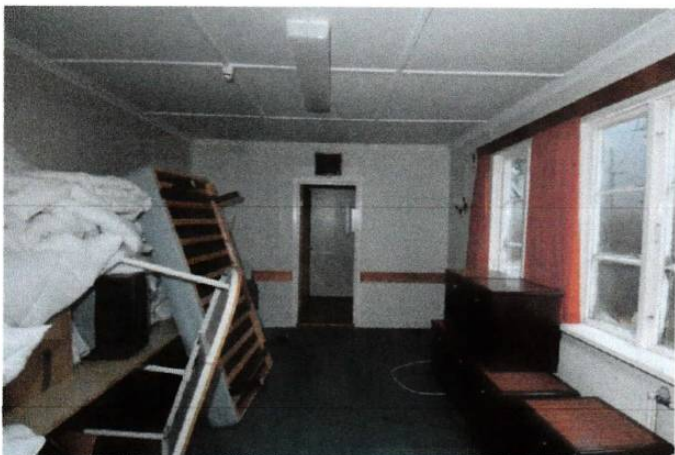
Forlegningsrom med antatt opprinnelige vinduer. Foto: Leif Anker.

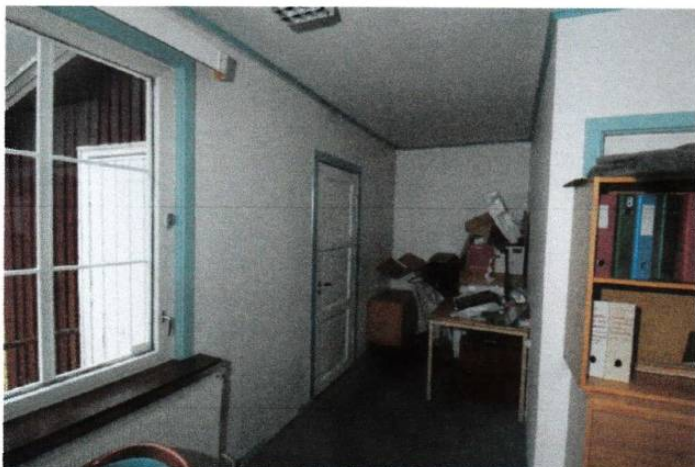
Kontor med antatt opprinnelig dør. Foto: Leif Anker.
