Deres ref: 2014/23044-62, saksbehandler irekon

Rapport: Tilskot til fartøyvern 2015, Skøyten Selma

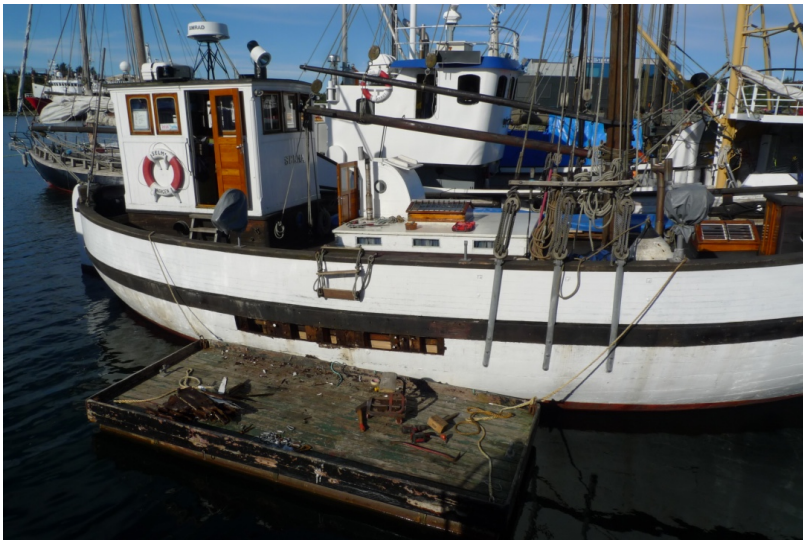
Starten på rivingen er der det er dårligst, og kan gjøres fra flåte mens Selma flyter.

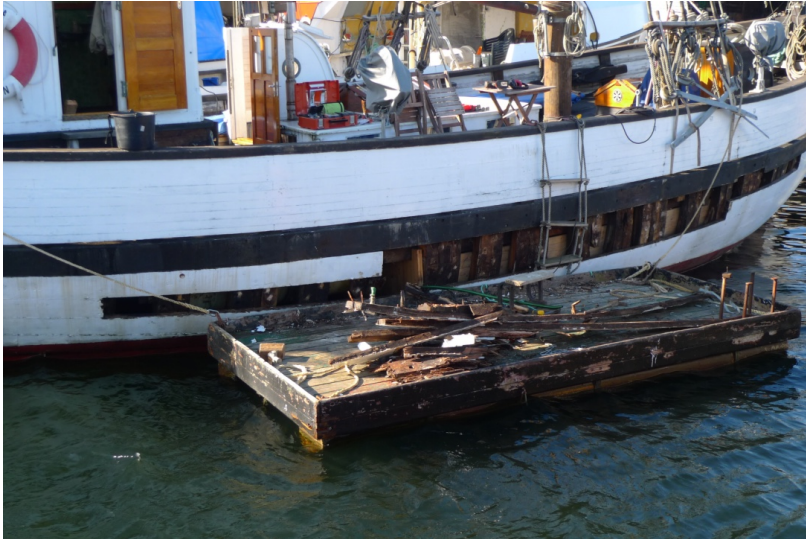
Etter hvert ble 4 bord tatt ut. Da ble også det dårlige spantet oppdaget.

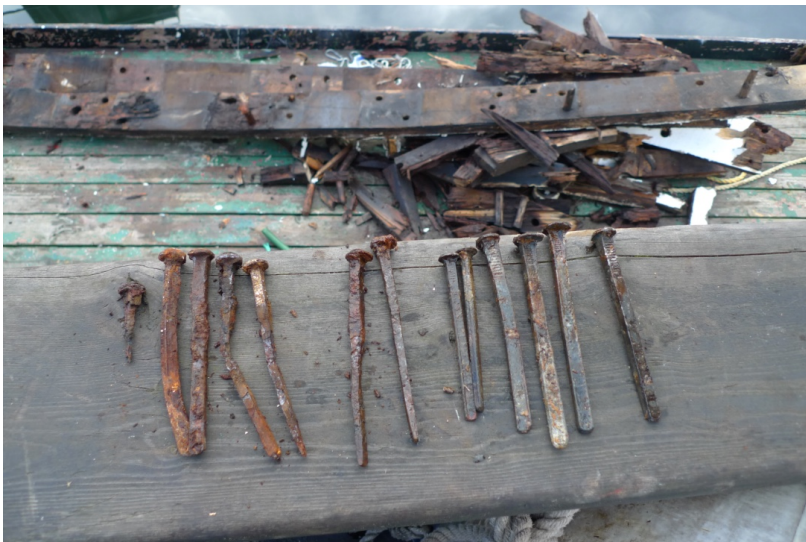
Her er noe av det dårlige spant og hudbord på flåten. Skipsspikrene viser varierende grad av vekkrusting, mens noen er som nye og kan gjenbrukes.

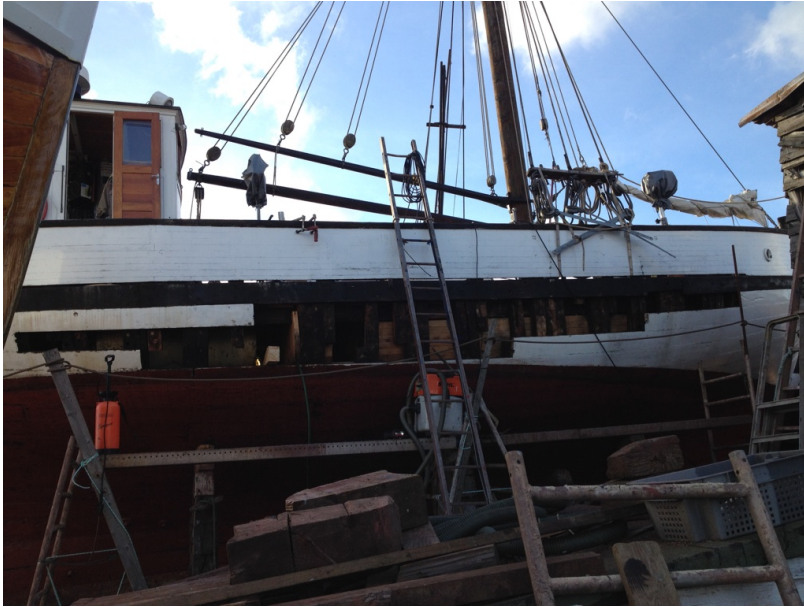
Oppe på slippen ble også det nederste bordet mot vannlinjen revet.
