# Detaljert beskrivelse av utført arbeid

(11.06.2016 – 01.11..2016)

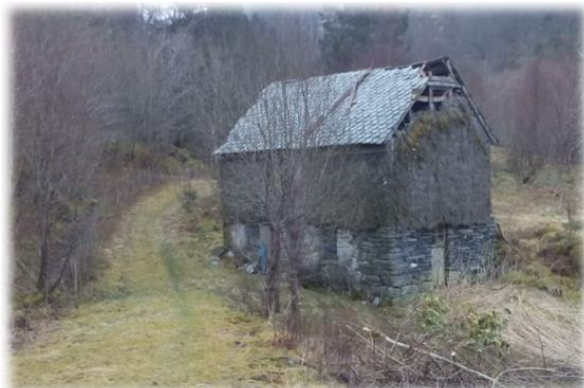
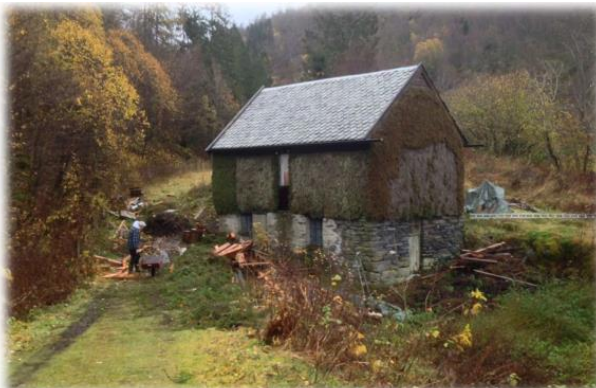
Det har vært fokus på å ta vare på mest mulig av de eksisterende materialene, da de tyder på å være av eldre opprinnelse enn selve løen slik at man følger tradisjonen til løen med mest mulig gjenbruk. Beten, som deler av er blitt skiftet ut på, er tidligere blitt brukt som stavleire, noe man ser på hvordan det er tilskjørt plass til skjøting av taksperrer på den.

For å kunne få til denne gjenbruken var man nødt til å ta i bruk bolter til å skjøte ny bete med gammel bete siden strekkreftene fra taket er så pass store. Det er lagt inn bulldog-dybler mellom hver gjengestang for å ta opp strekkrefter i beten. Om ikke ville man måtte erstattet hele beten. Stavleire er skjøtet på bete nr. to på samme måte. Målet var å bruke mest mulig av originalene med minst mulig inngrep i den originale konstruksjonen.

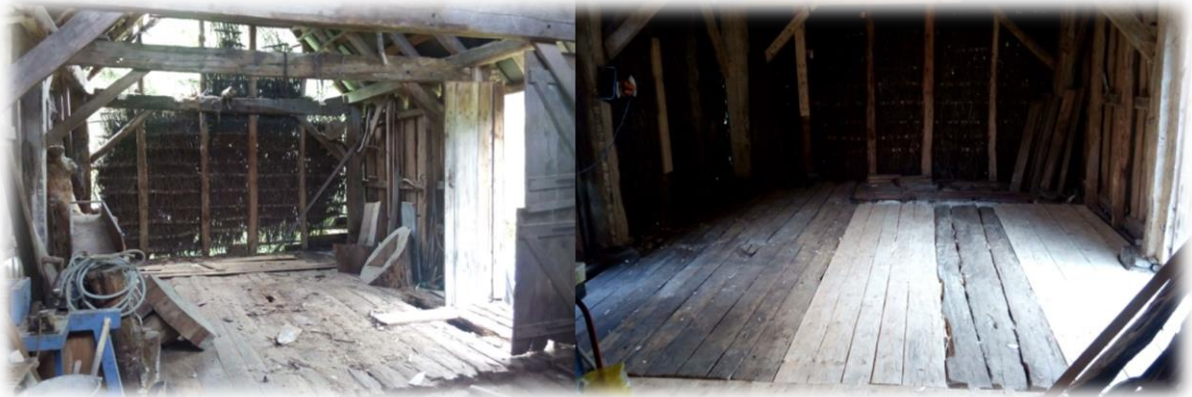
Gulvet i løen var bestående av tre forskjellige gulvtyper. Mot nord var det mindre tykke bord. Disse var svært råtne og ble fjernet og skiftet ut med tykkere furubord som ble skjøtet med not og fjær. 4 gulvbjelker under måtte fjernes og erstattes med nye, mens en bjelke ble forsterket. I midten og mot sør var det gjenbrukt en gammel laftevegg. Denne ønsket vi å beholde mest mulig av pga. dens særegenhet. Ved fjerning av gulvbordene ble det avdekket at 4 av de gulvbjelkene under var råtten. Disse ble erstattet med like furubjelker som ble smurt inn med tretjære i enden og lagt oppå bjørkenever. De brukbare laftebordene ble lagt tilbake og det ble sagt til like lafteplanker som ble laftet sammen med det gamle. Mot syd var det tykke gulvbord som var skjøtet med not og fjær. Alle disse var i god stand og ble gjenbrukt.
