# Vikingen

## Kort vedlikehaldsrapport for 2016

### Storvøle av motoren på Vikingen

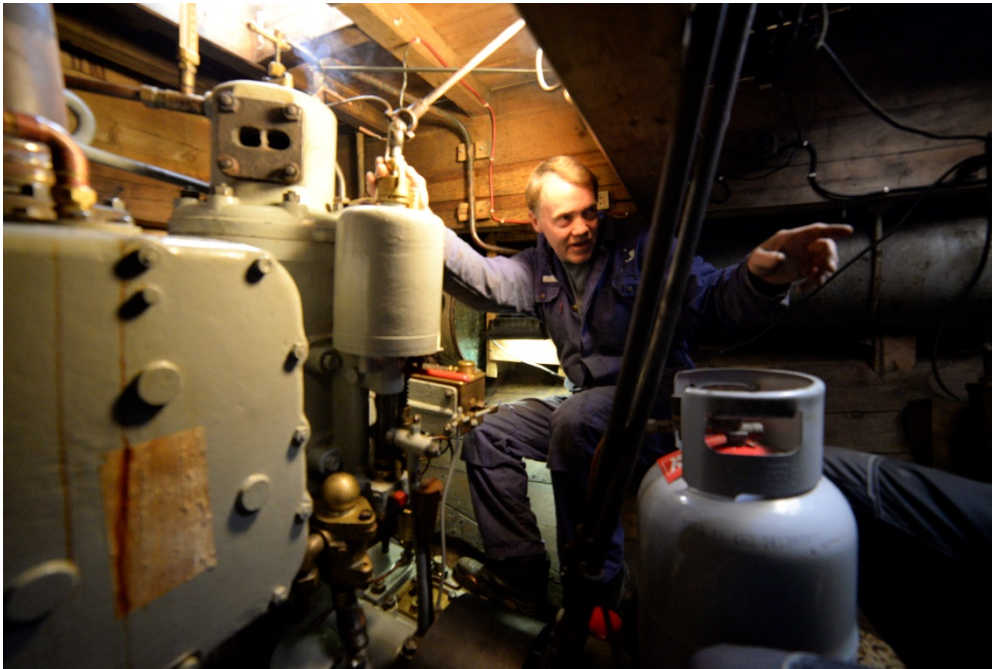
Planen var å få avslutta motorvøla og få innkjørt motoren i løpet av 2016. Det viste seg at dette ikkje vart mogeleg.

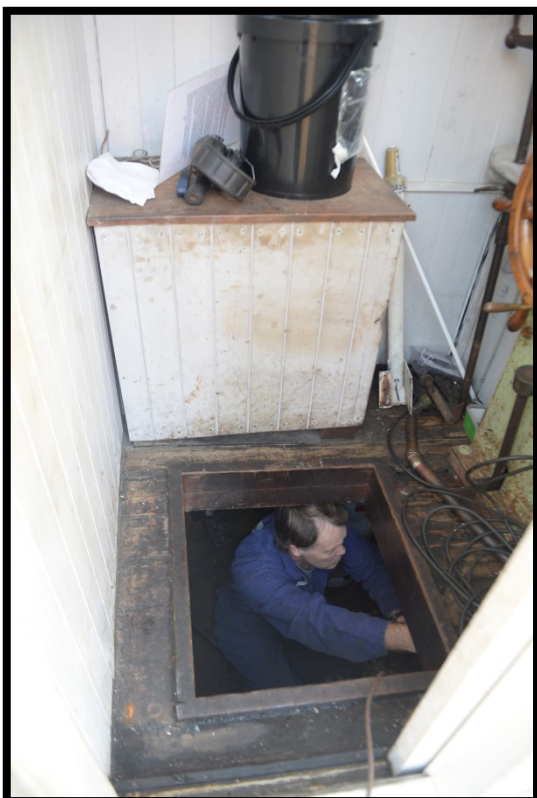
Av omsyn til vidare drift og vedlikehald meiner me det er mest fornuftig å bygge om kjølesystemet til ferskvasskjøling, noko vi òg har fått løyve frå Riksantikvaren til å gjere, og dette vart gjort i 2016. Det har vist seg at dette anlegget ikkje er riktig dimensjonert, og me ser føre oss at det må byttas ut med riktige dimensjonar og materiale. Dette arbeid vil innebera at båten må på slipp.

Det viste seg altså at det var vanskeleg å få motoren i drift til sesongen 2016 slik me hadde håpa på. Me fekk rensa kjølerøyr og starta opp motoren ved eit par høve. Motoren er no OK, men kjølinga må utbetras før båten er klar for aktiv bruk.
