BEFARINGS- RAPPORT

Gnr.41 Bnr. 23

Utførte utbedringer 2016

Sted: Hufthamarstunet

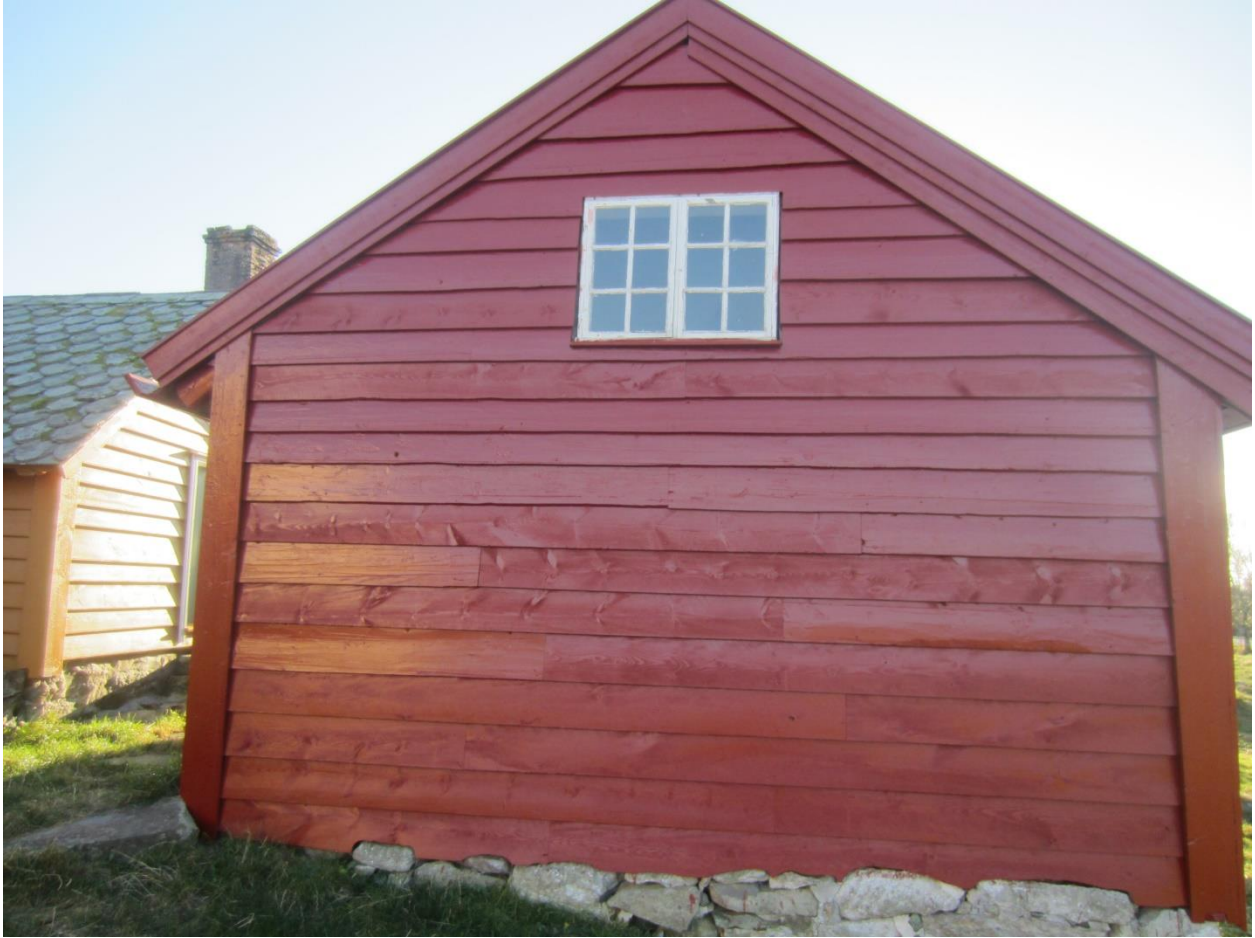
GAMLESTOVO:

Her er fleire bord skifta ut på tre av sidene og veggane er nymala. Vidare har vi skifta ut trerenner, kledning, opplengder, listverk og delar av bunnsvill. Steinplattinger rundt bygget og særskilt i framkant mot vest har fått vesentlig oppgraderingar.

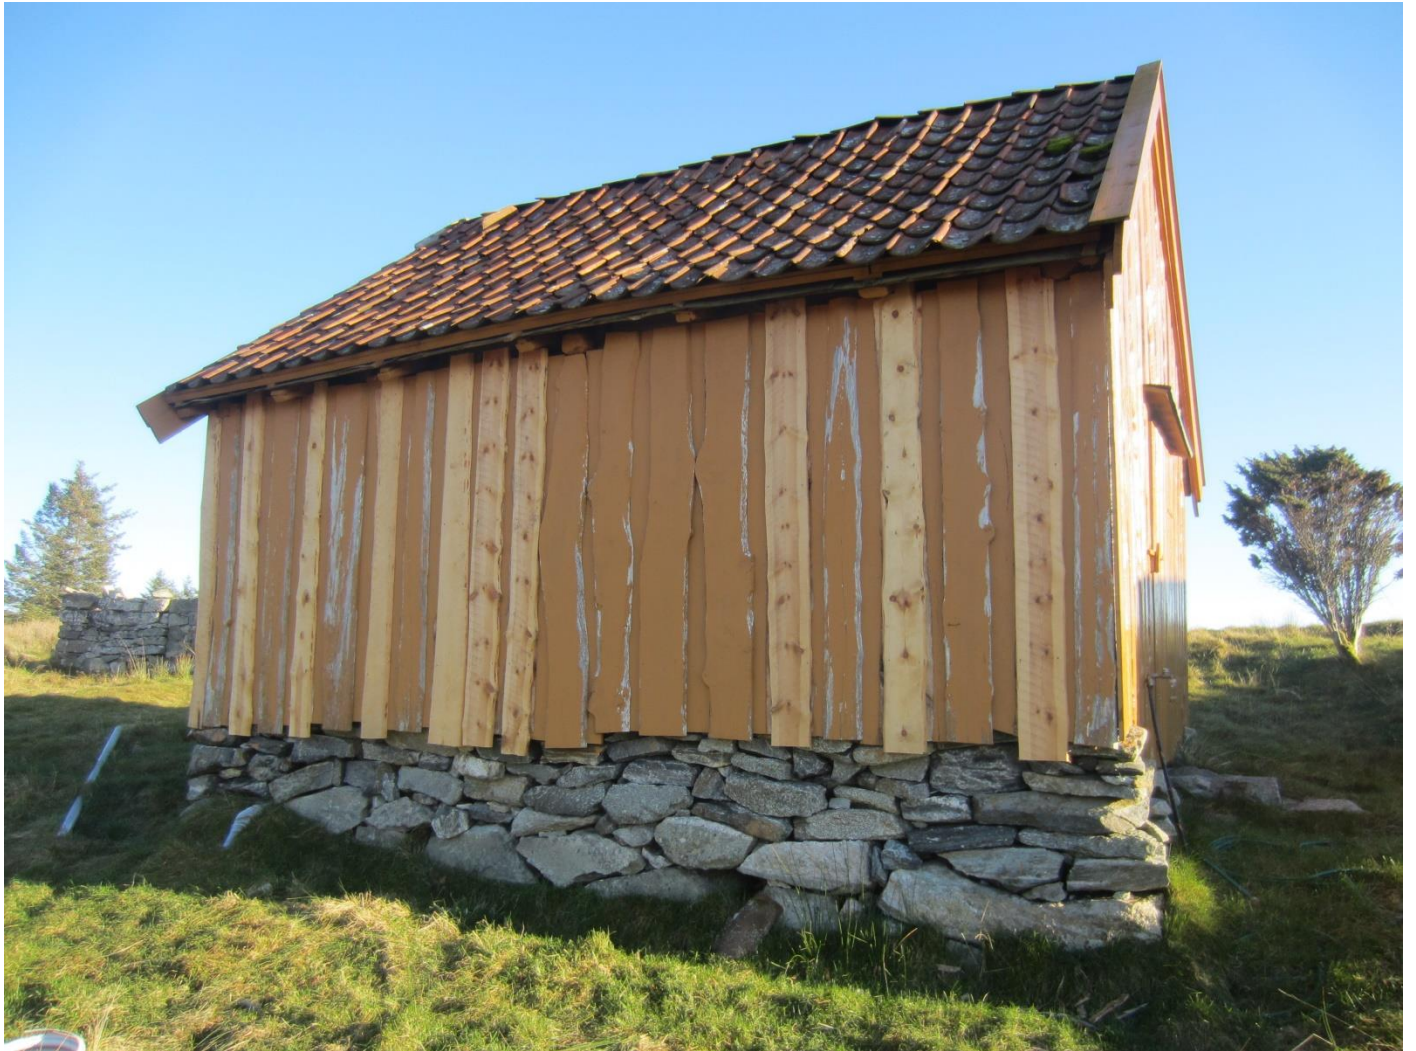
UTEFLOREN:
Her er bordkledningsbord og labankdør utbetra der det var vesentlig råteskader.

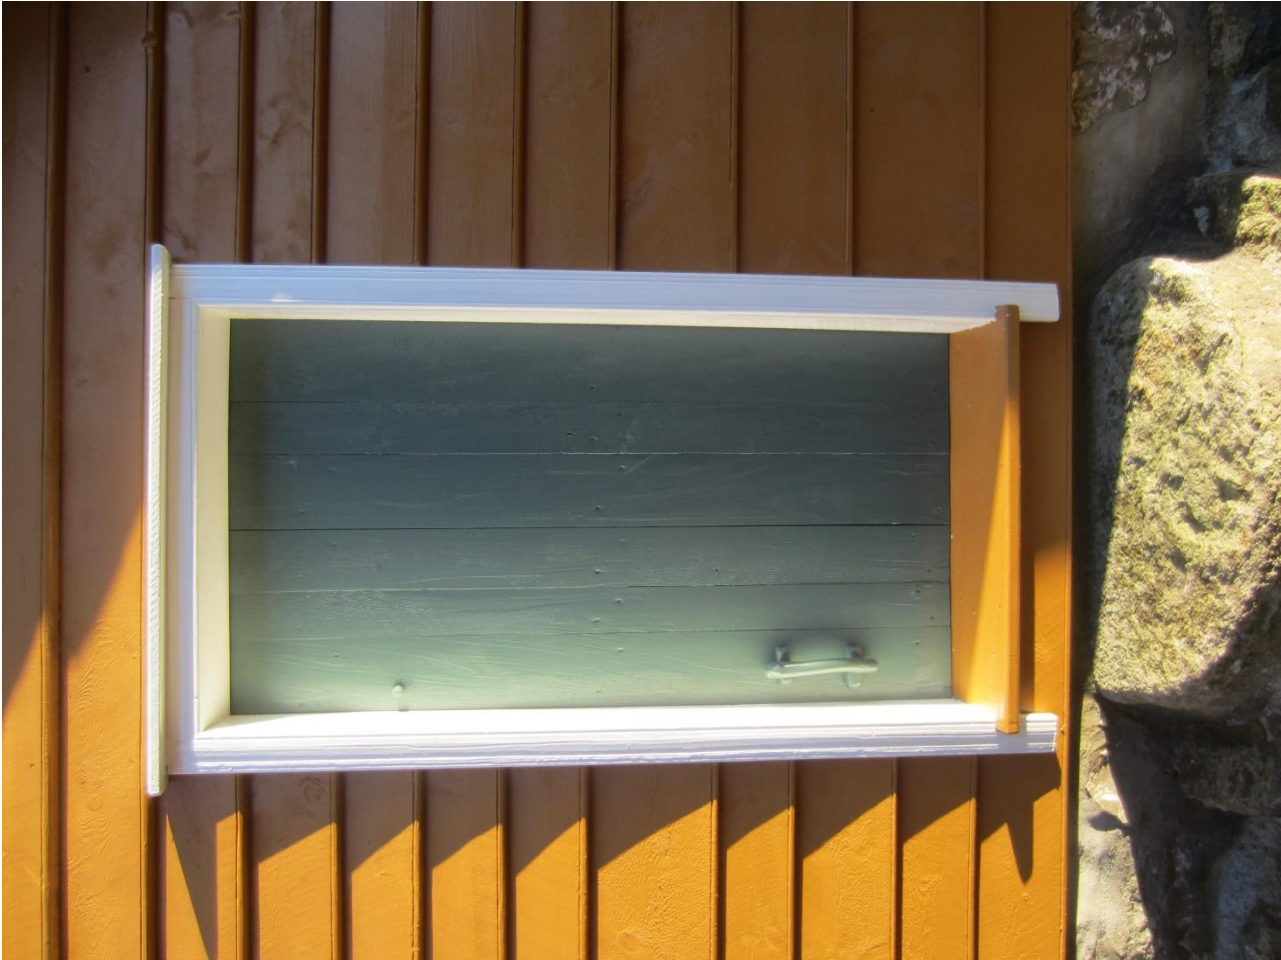
Stabburet:

Her er i hovudsak gavelvegg utbetra med oppbygging av ny dør med glidere(i treverk) her er også noko av veggstendarar og bunnsviller skifta ut der det var vesentlig råteskadar. Taket er utbetra med innlegging av skiferstein der desse mangla.

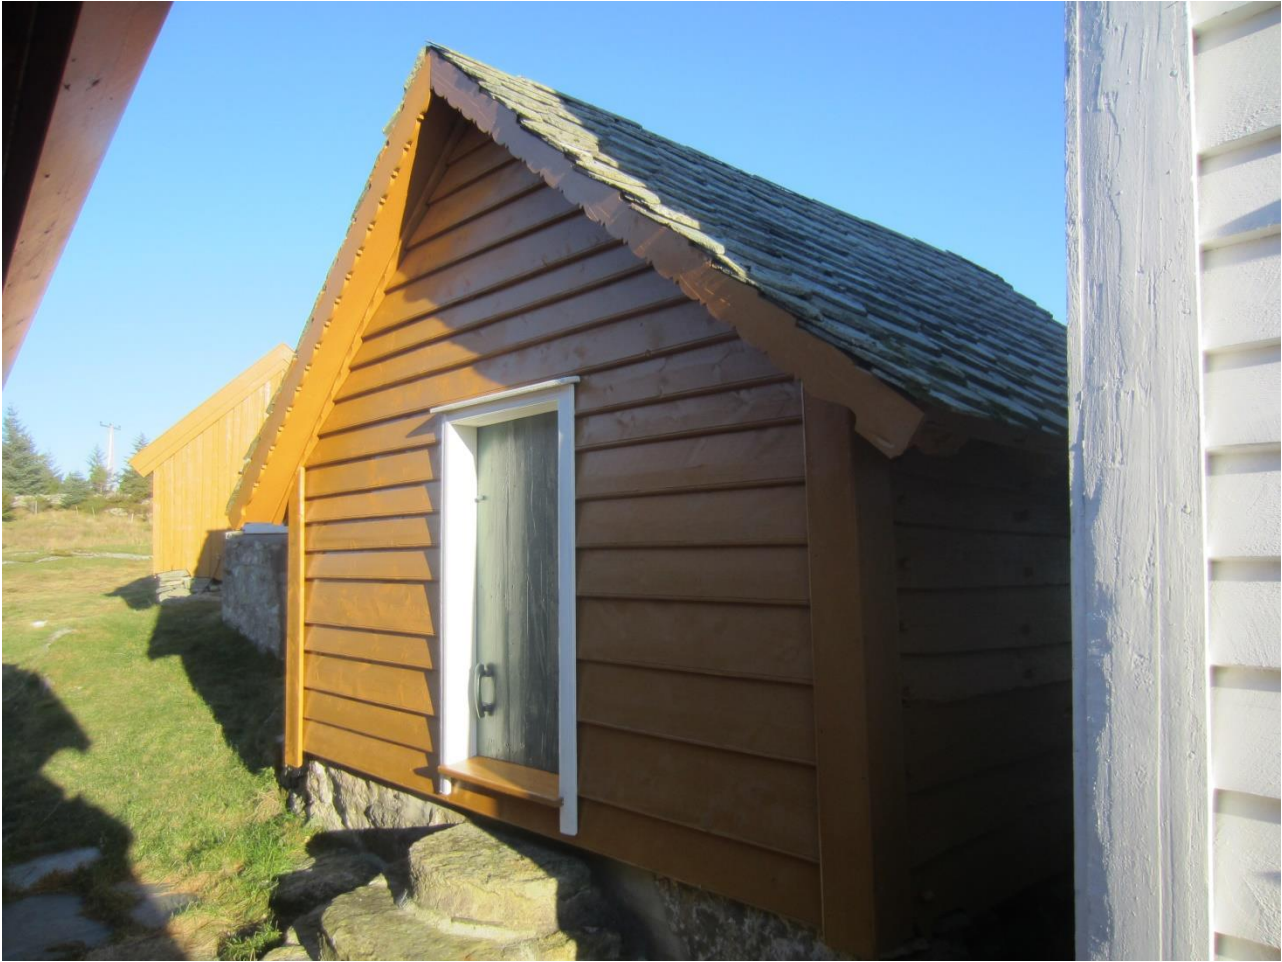
STABBURET:

Heilhetsbilde av gavelvegg.

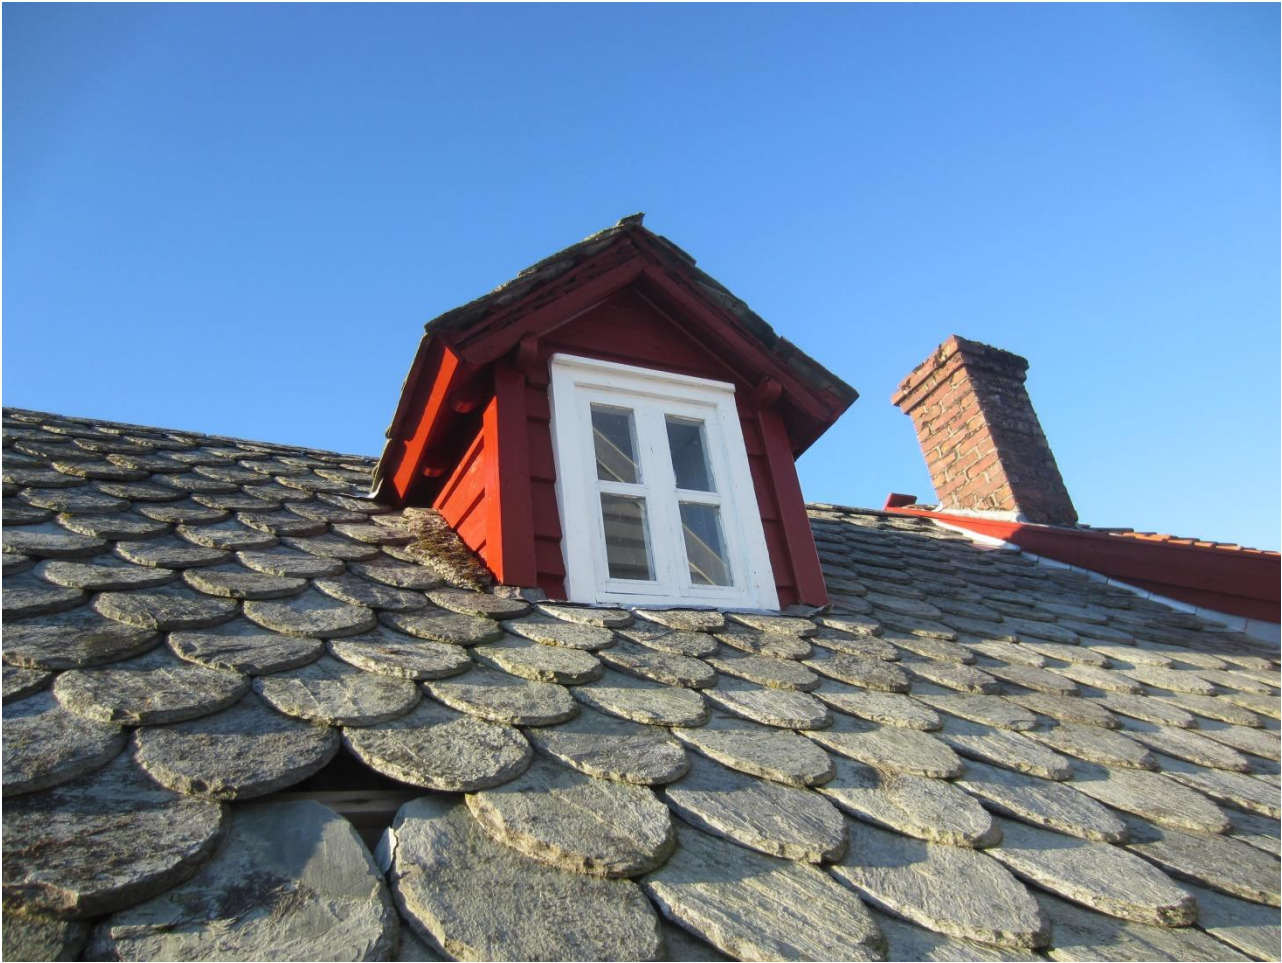
Gamlestovo:

Her er arka utbeta med ny kledning og reparasjon av opprinneleg vindauge. Skiferhelle er satt inn der denne manglar.

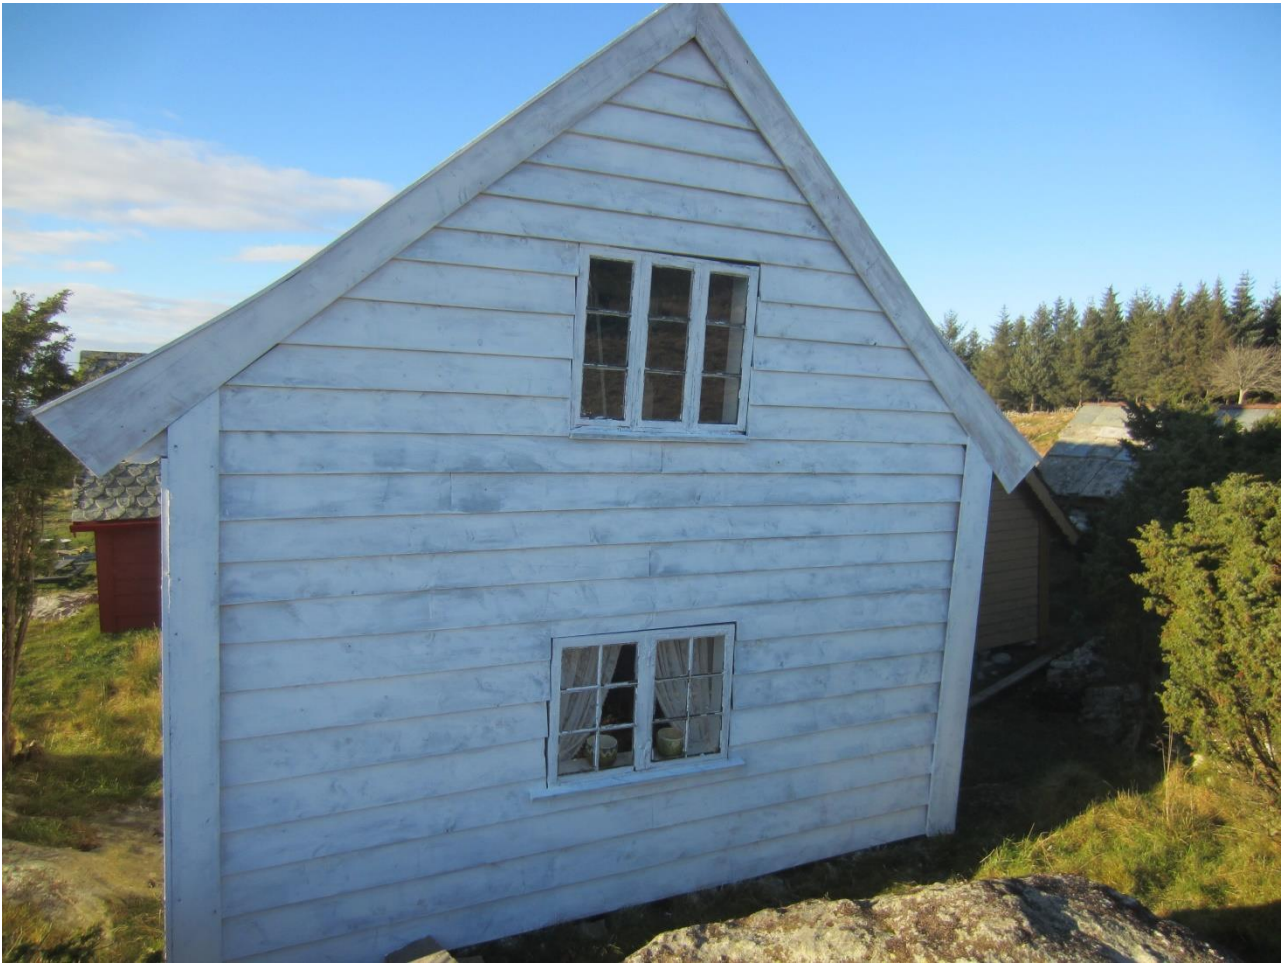
NYASTOVO:

Her er råteskadar i sperr ved pipa reparert og taket tetta i området rundt pipa. Her gjenstår totalrehabilitering av taket, med utbetring av undertak før ein legg tilbake eksisterande takheller. Yttervegg mot aust er bytt kledning og vinduane må leverast inn til reperasjon.

Taket på Nya stovo bør få ein total oppgradering av undertak og papp, før ein legg eksisterande takheller tilbake. Noko ekstra takheller må framskaffast.

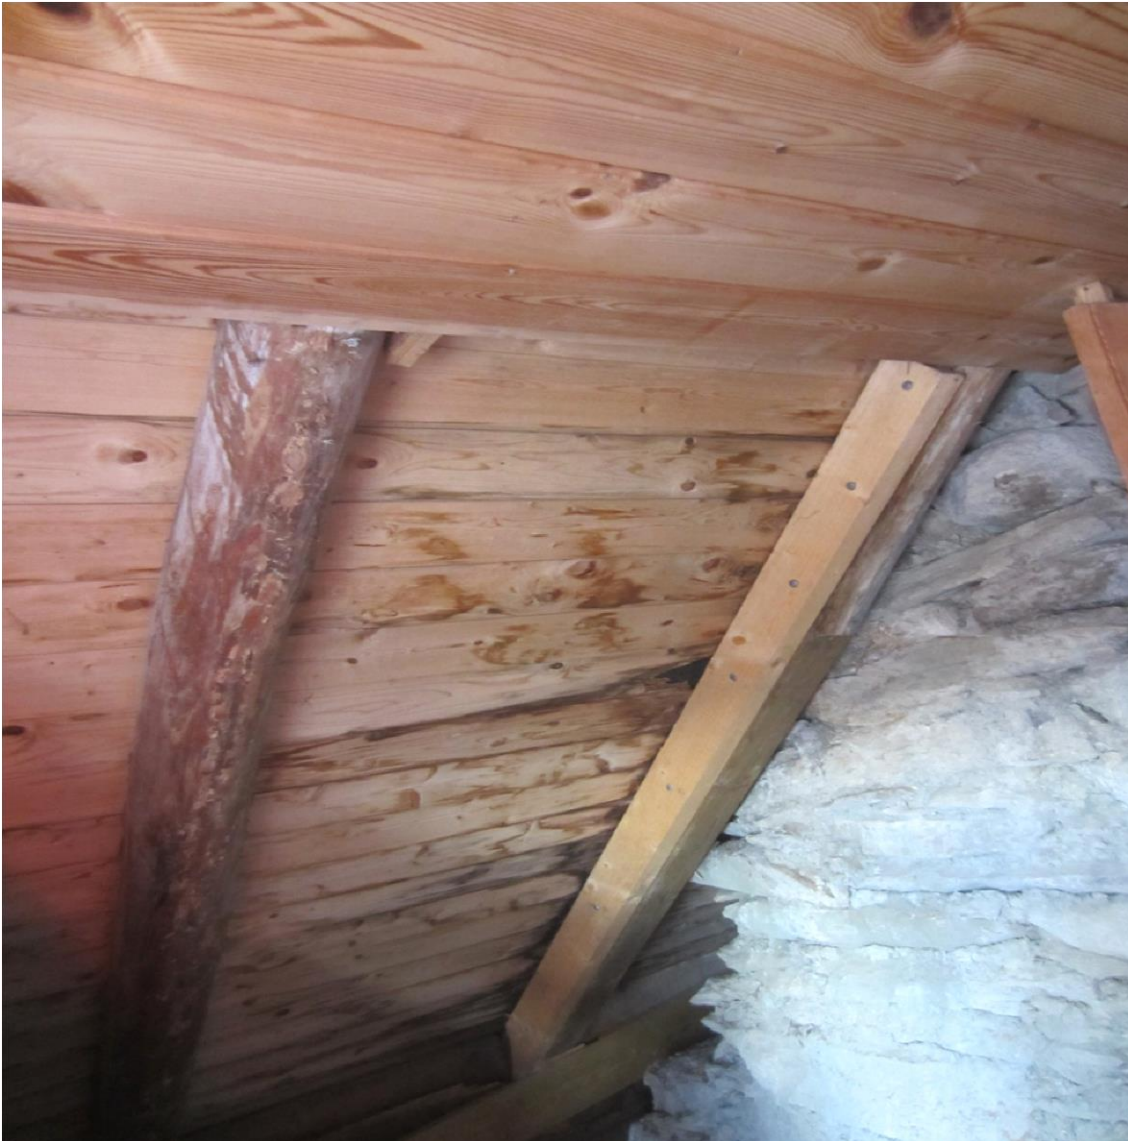
Sperr er laska på frå innsida, og eksisterande panel i innertaket er lagra på loftet for remontering.

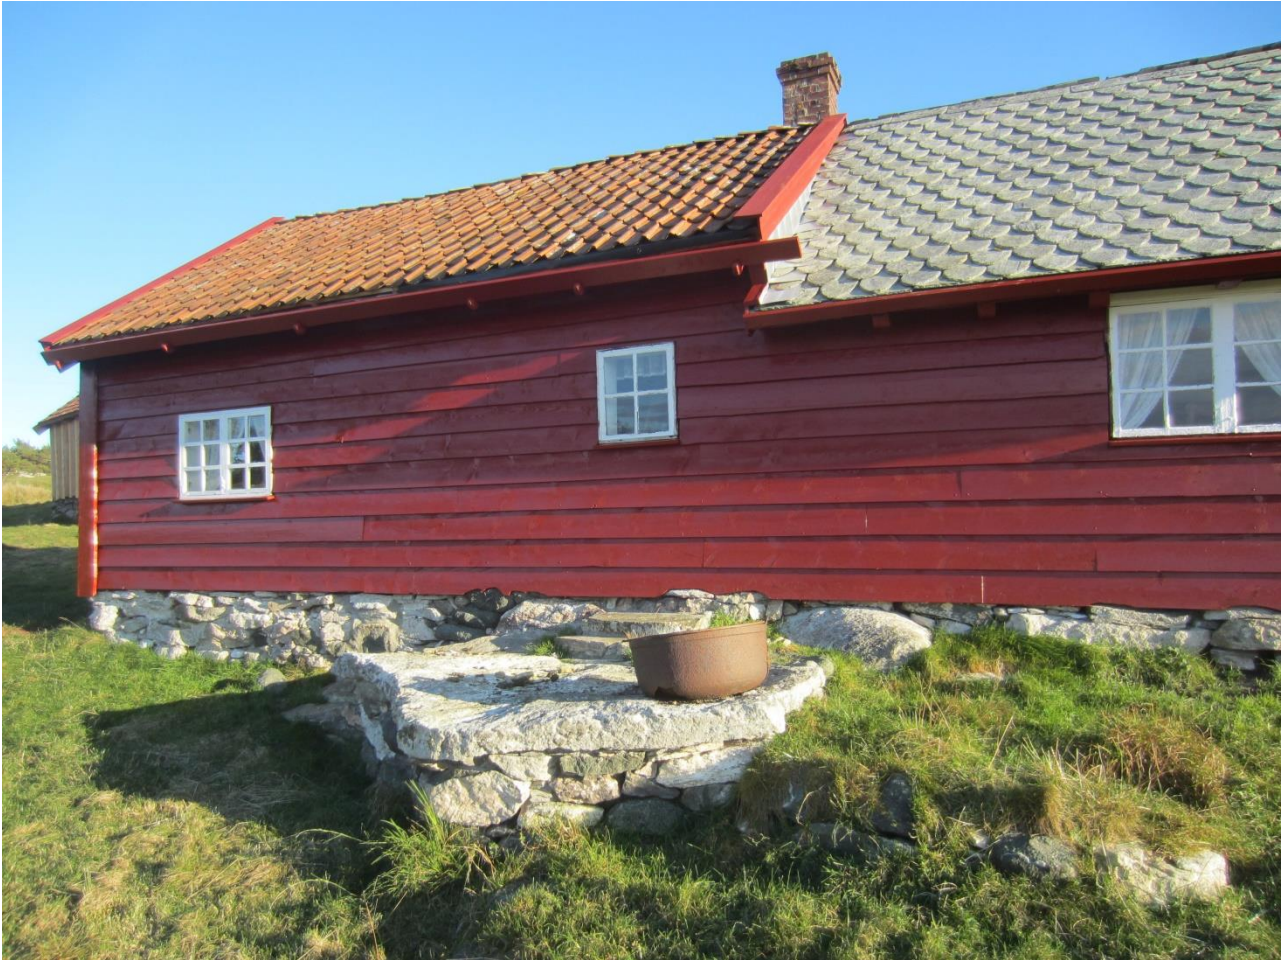
Gamlestovo frå vestsida:

Her er yttervegg, deler av bunnsvill og opplengder skifta samt store delar av råteskadd ytterpanel. Vidare er steinhella lagt på plass med underliggjande og gjenoppbygd gråsteinsmuring.
