HFS rapport nr. 14-2016

**HARDANGER
FARTØYVERNSENTER**

Vasshjul til Sirkelsag, oppgangssagen i Herand

Rapport etter istandsetting november 2016

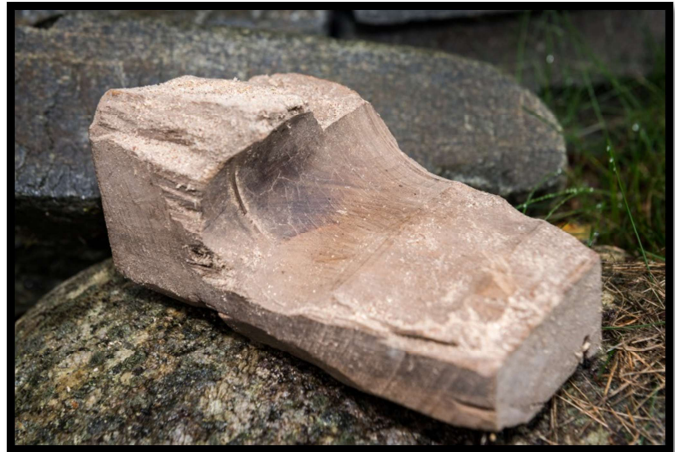
Vasshjulet er opplageret ved remhjulet med et støpejernslager, dette er smurt med grease via fettkopp, men meget slitt. I den andre enden er akslingen opplageret i et «U»-formet trestykke av pukkenholt som er nedfelt i en stor furu bjelke. Etter hvert som pukkenholtet slites, klosses dette opp med små 1,5 til 2 cm tykke treklosser.

Gammal ødelagt lager i pukkenholt

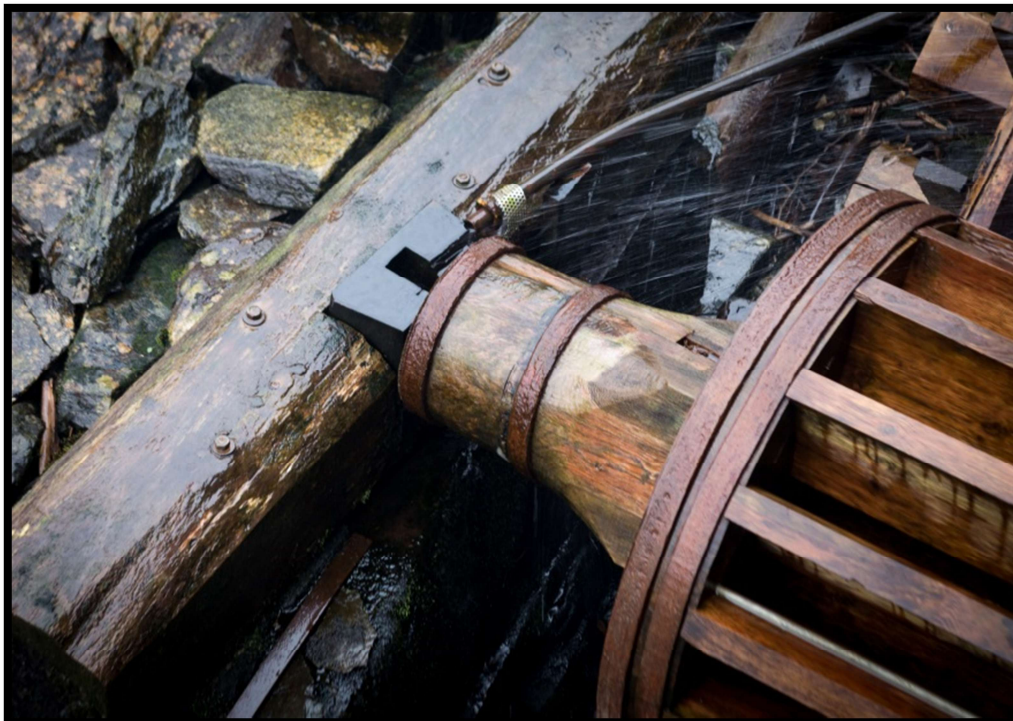
Pukkenholtlager på hovedhjulet. Slange for vannkjølingen ses øverst i bildet.

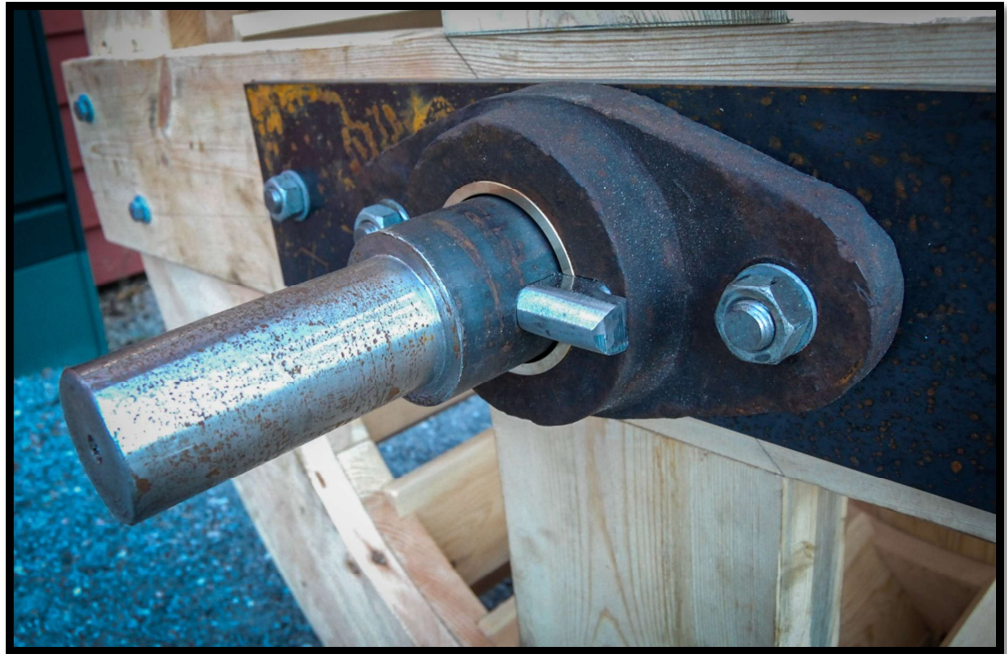
Ny aksling med kile og renoverert flens.

De gamle flenser og lager er renoverert. Dette er gjort ved å frese opp senter av flens og lager og lage en ny foring. Foringen er i aluminiums-bronse. Både renovering av gamle jerndeler og fremstilling av ny ble lagt av eksterne firmaer. HFS sin smed hjalp til med tilpassing av kiler og kilspor for å holde hjulene i posisjon på akslingen.

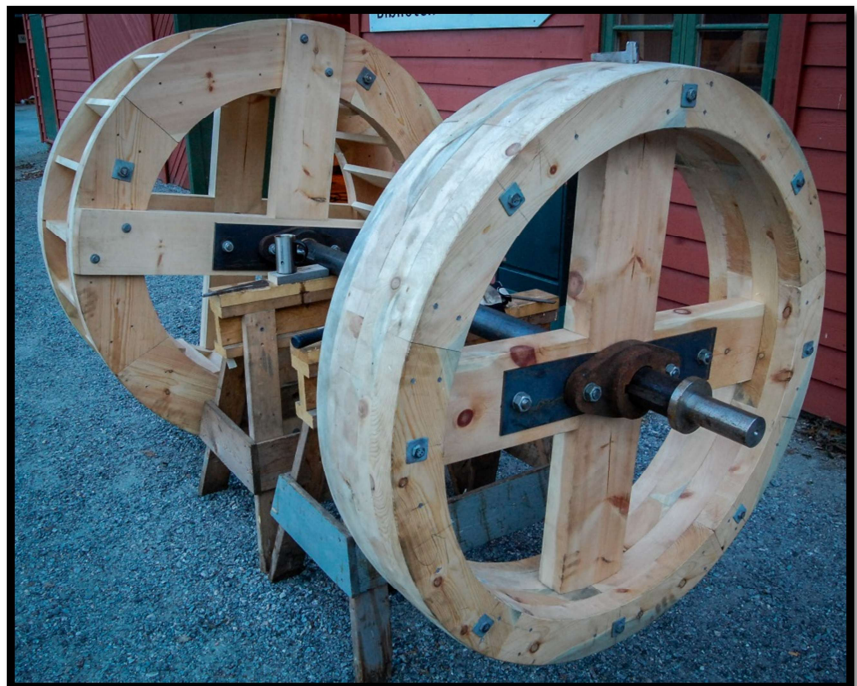
Under arbeidet med remhjulet oppdaget vi at Remhjulet, fra restaureringen på 80-tallet, ikke hadde den karakteristiske bue på tvers av hjulet. For all remdrift gjelder det at hjulene som remmen løper på må være «høyest på midten», dvs diameteren er større midt på hjulet enn på kanten av hjulet. Dette fordi remmen vil «klatre» mot høyeste punkt når det roterer, og dermed hindrer buen på hjulet remmen i å spore av.

Vasshjul og remhjul prøvemonteres på akslingen. Man kan ane buen på remhjulet.

Vi lagde derfor bue i det nye remhjul også.

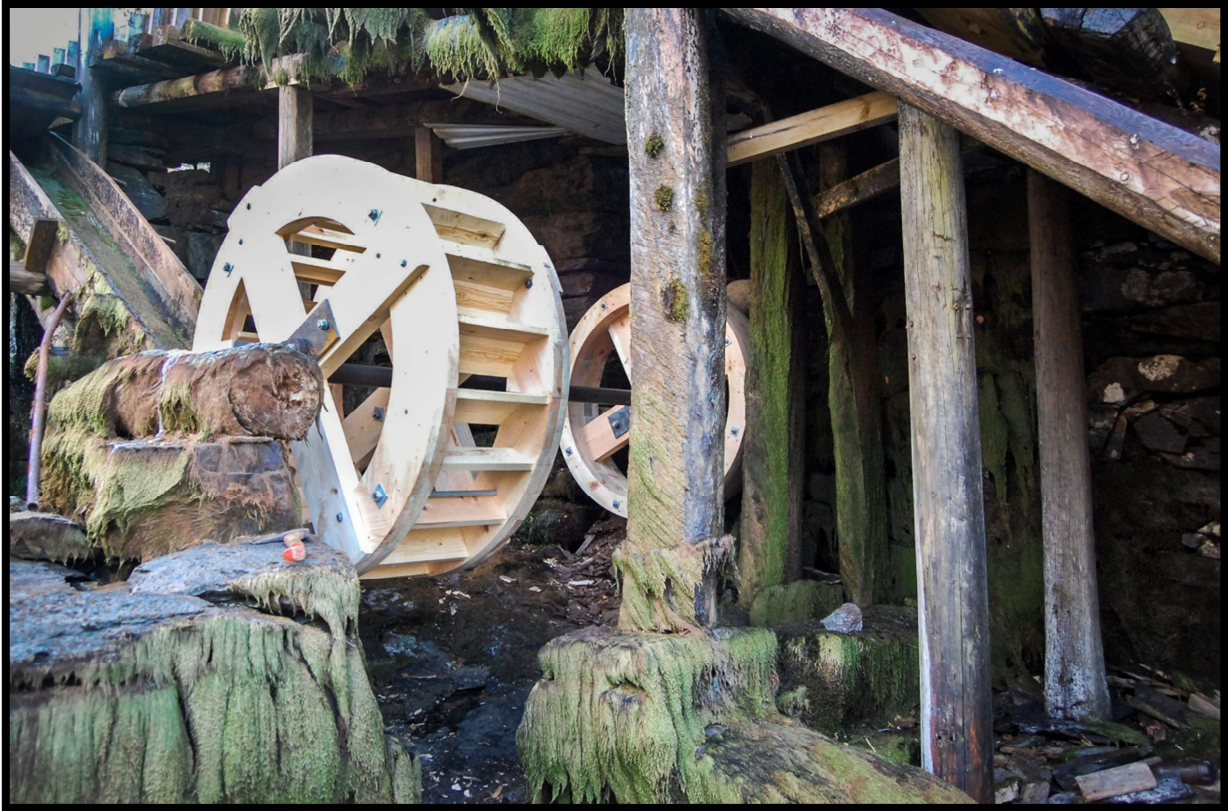
Selve monteringen av vasshjulet ble gjort ved hjelp av kran som kunne heise hjulene med aksling over hele sagen og på plass ved enden av vannrennen. Både endelig montering og testkjøring forløp uten problemer. Der ble målt et lite kast i remhjulet på 3-5mm sideveis, som må sies å være innen for toleransene vi kunne forvente.

Ferdig montert og testet.
Heldigvis var det tørt den dag alt ble montert.
