# Haakon Aase Tørrmuring

## OM UTFØRTE ARBEID PÅ GRUNNMUR, DRENERING M.M.

## RAPPORT OVER REPARASJON AV GRUNNMUR

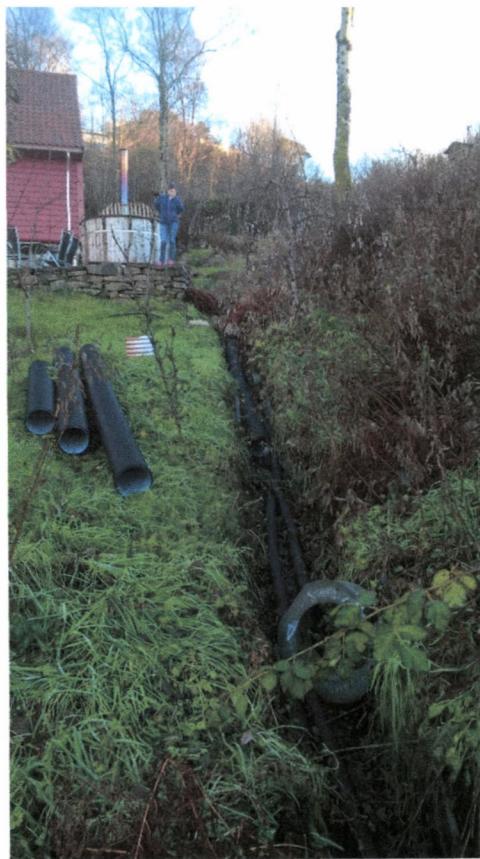
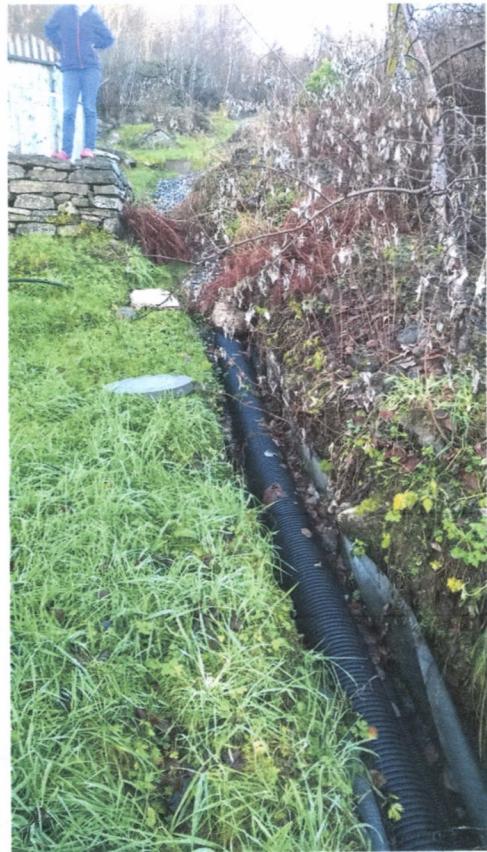
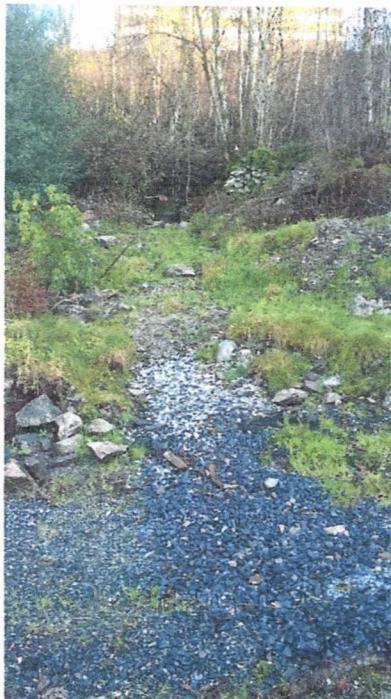
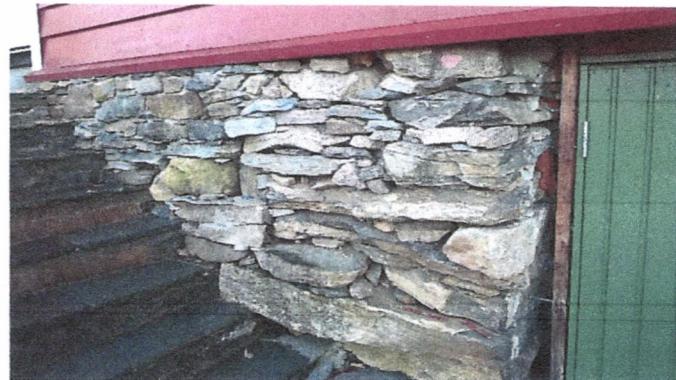
Som omtala i søknaden om tilskot, var det oppstått eit betydeleg problem med vatn inn mot og langs grunnmurane særleg i den sørlege delen. Problemet vart forsterka for nokre års sidan i samband med anleggsarbeid utført av BKK og tidlegare inngrep ved

Statens vegvesen og kommunale etatar. Etter det har vatnet teke nye vegar og blitt eit påtakleg problem på eigedomene, m.a. har det etablert seg eit nytt bekkefar, dette kjem i tillegg til vanleg overflatevatn. Eldre dreneringssystem var øydelagde og det viste seg nødvendig å grava grøft og leggja ned nye dreneringsrør i ei strekkje på ca. 50 meter. Det er blitt grave både for hand og maskin. Rør er lagde

ned og tildekte med drenerande masse. Etter det du har opplyst, verkar den nye dreneringa i det aktuelle området tilfredsstillande. Fotoa ovanfor viser den nedre delen av grøfta, fotoet til venstre den øvre delen som tek

utgangspunkt i eit nytt bekkefar lengre oppe på eigedomene.

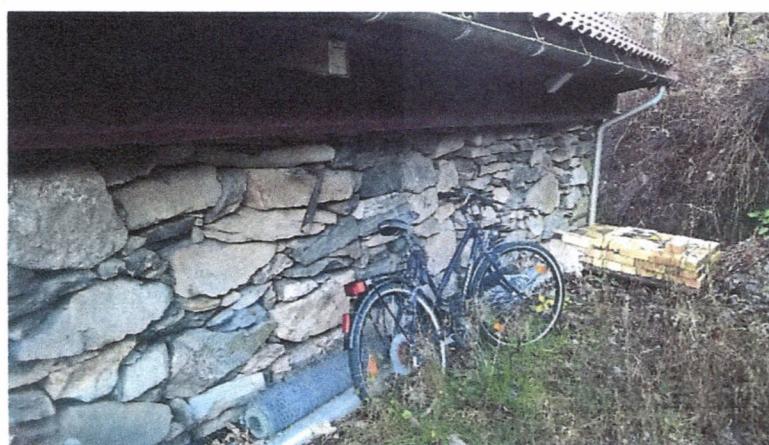
Det er vidare utført noko arbeid på veggen mot vest. I all hovudsak galdt dette å høgja det estetiske uttrykket på ein del av murverket som tidlegare hadde vore dekt av andre

bygningsdelar og klatta til med restar av betong. Elles er grunnmuren mot aust kontrollert og noko pinning og kiling utført.

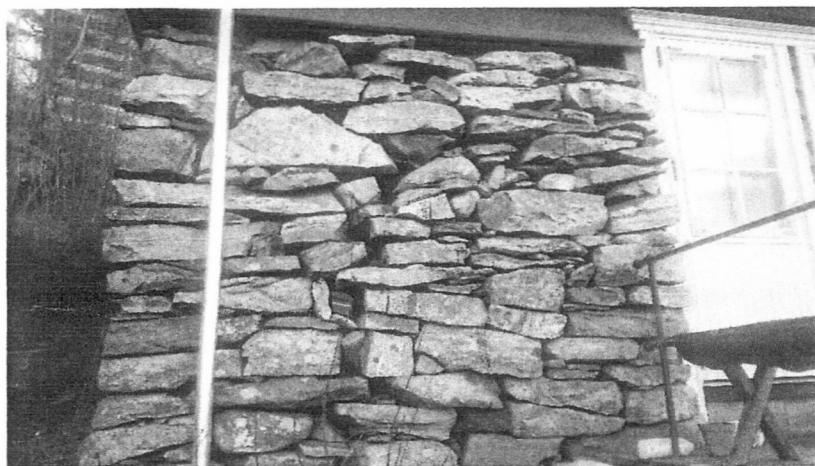
Det var store spalter i murverket, som igjen førte til at murlivet hadde en kraftig utglidning.

Det viste seg at grunn-steinene var lagt på skrått fjell, som igjen har ført til at steinene var skjøvet ut.

Av det vi kunne se, var det mye jord bakom muren.

Det samlet seg og vann som ikke rant unna.

Dette har nok vært med på å påvirke skaden.
