Joeldhus i Agatunet
ID nr. 87213-7

Anne Lise Brask Eriksen
Bygningsvernkonsulent

Restaureringsrapport desember 2016

Restaurering av eldhuset til Jostova.

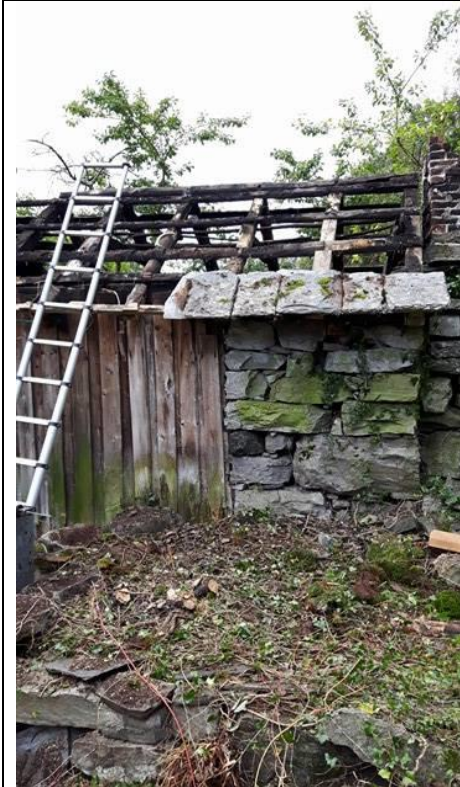
Foto over viser demontering av heller og sperr mot nord. Foto under viser skøytt i mur der eldhuset på et tidspunkt er forlenget mot vest.

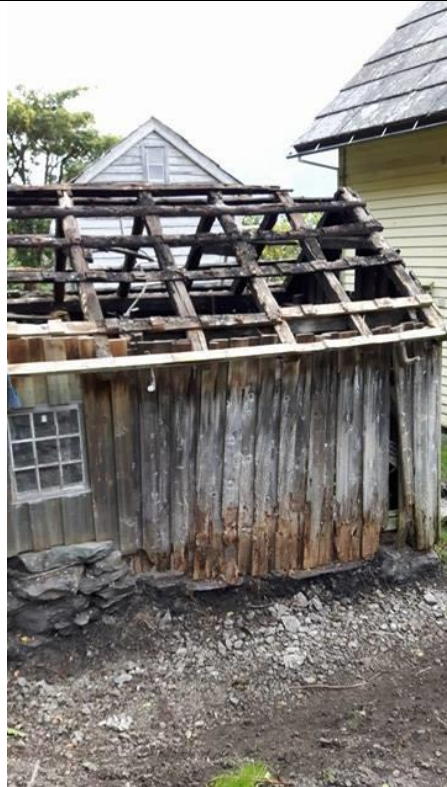
Foto over viser råde sperr og råde kledning mot sør. Under vises knekt opplengje og råde skråstiver.

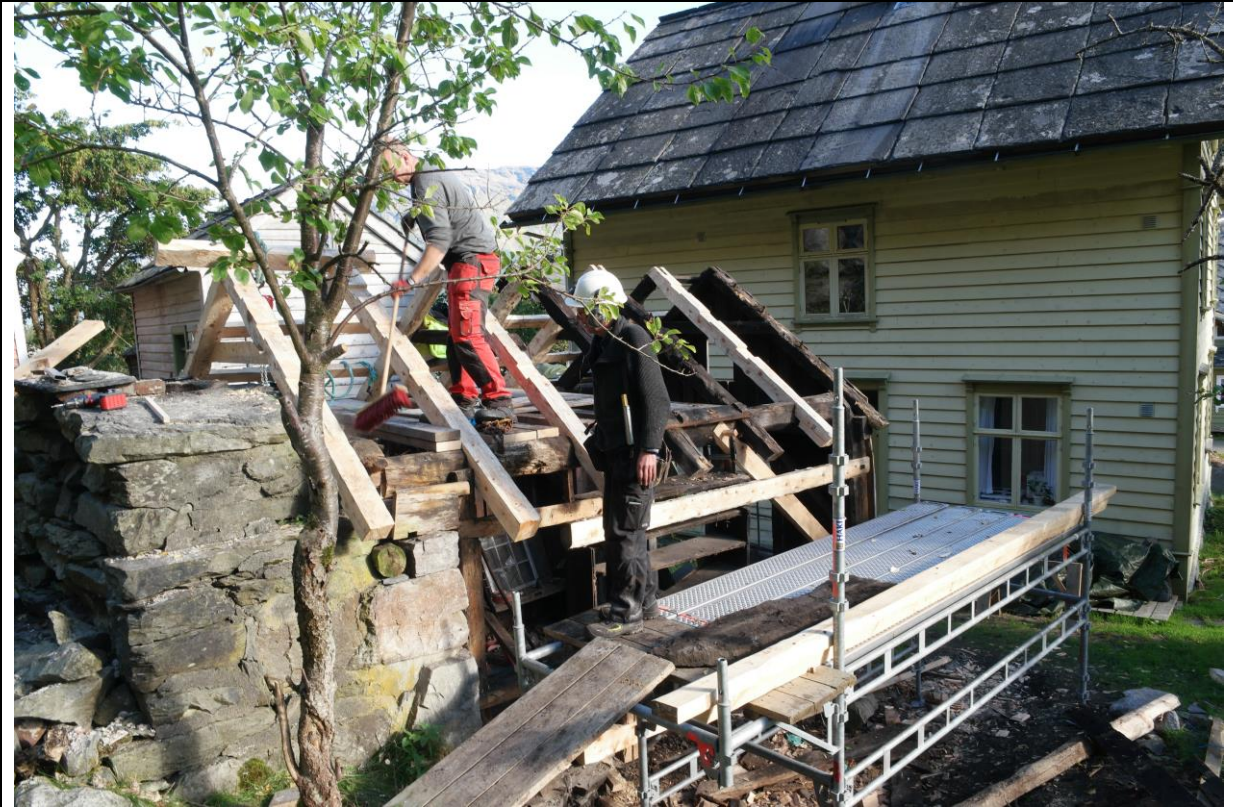
Her er handverkarane i gang med å skifte ut råte sperr.

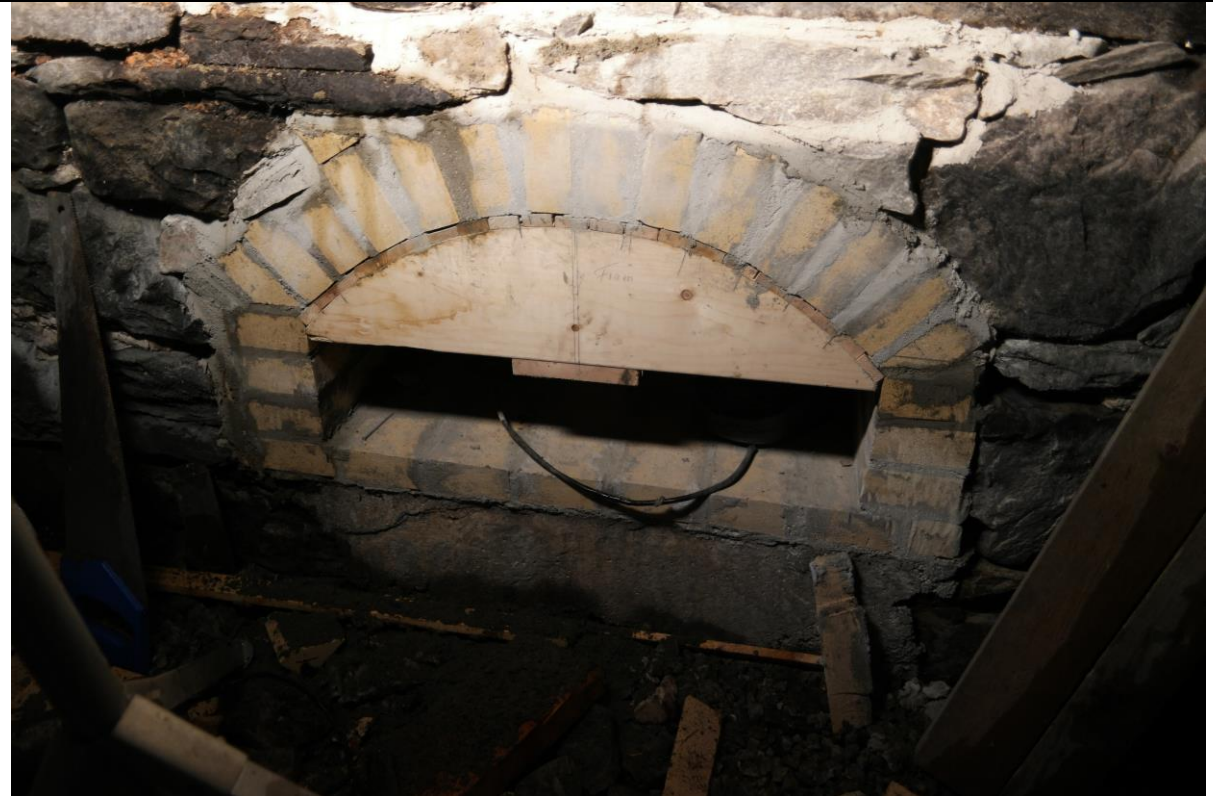
Foto over viser nymura baksteomn. Den gamle var rast saman. Forskaling settas fyr på. Under vises utside der tørrmur er justert.

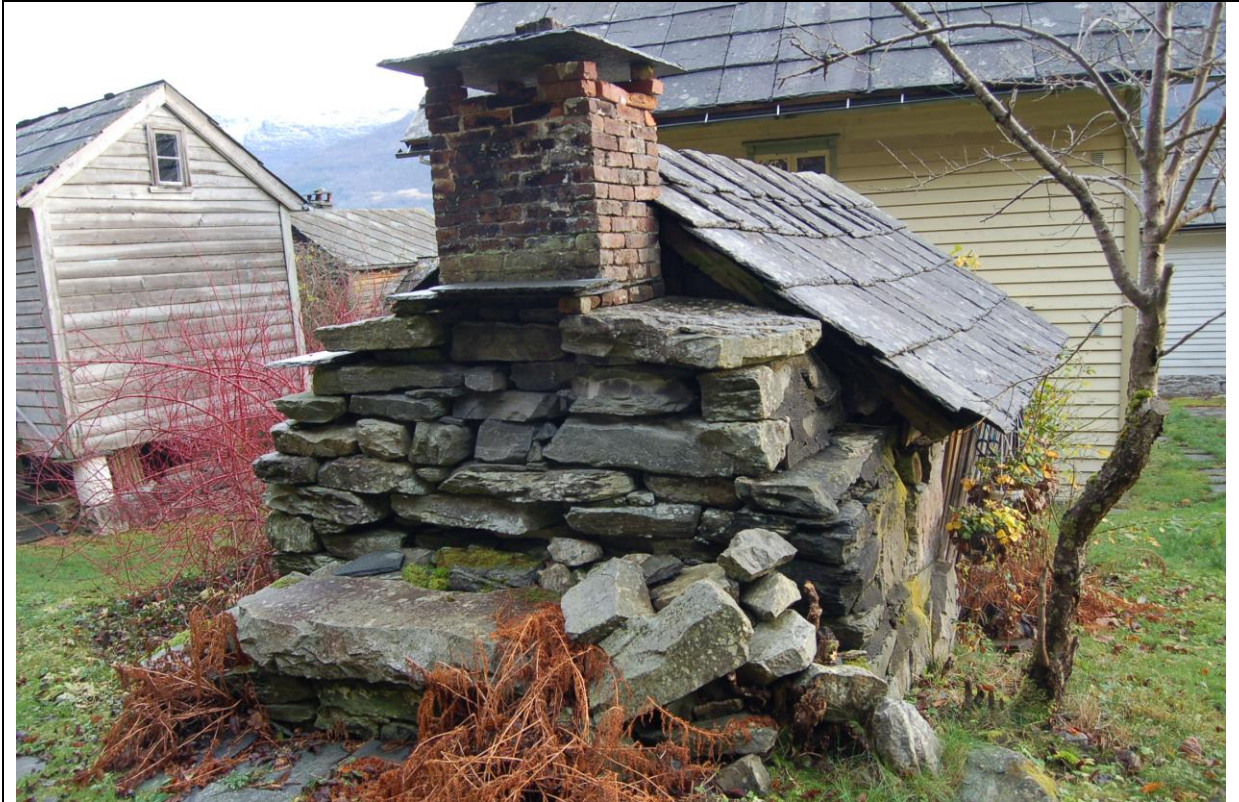
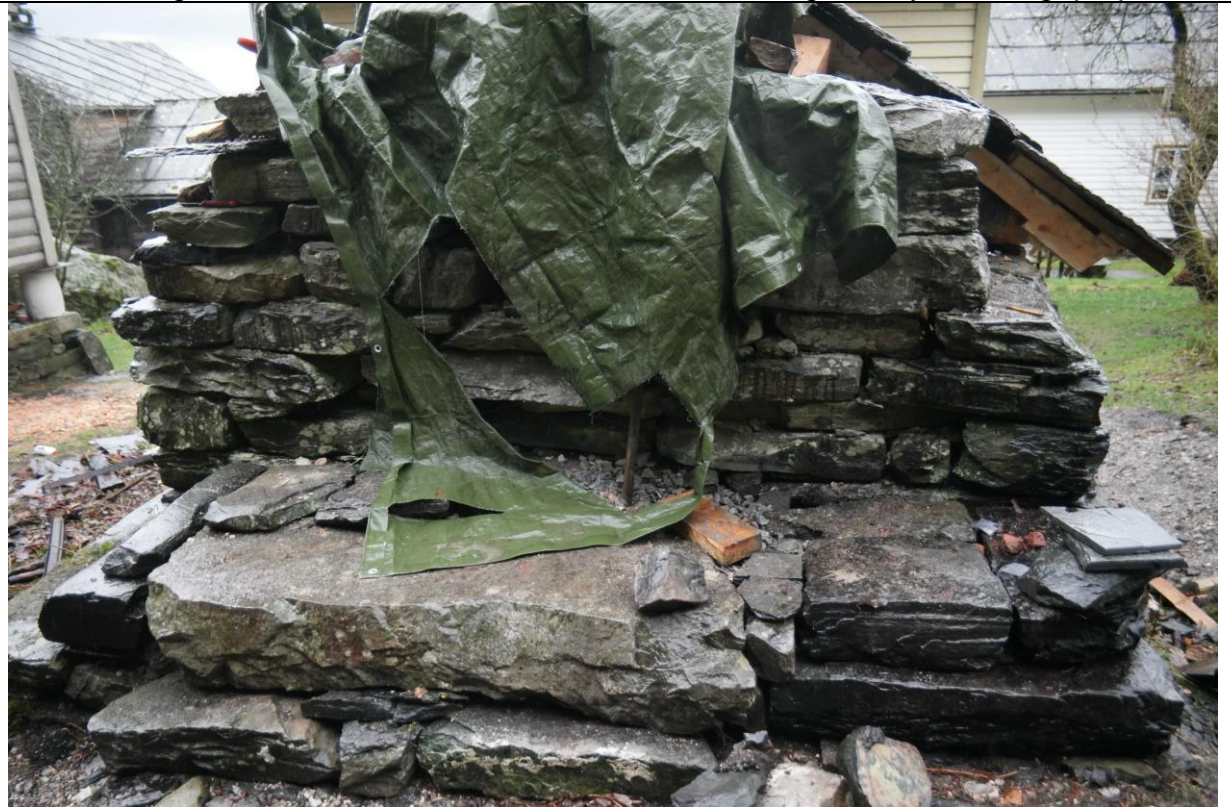
Foto over og under viser mur under arbeid. Stein som låg i ei røys vart lagt på plass.

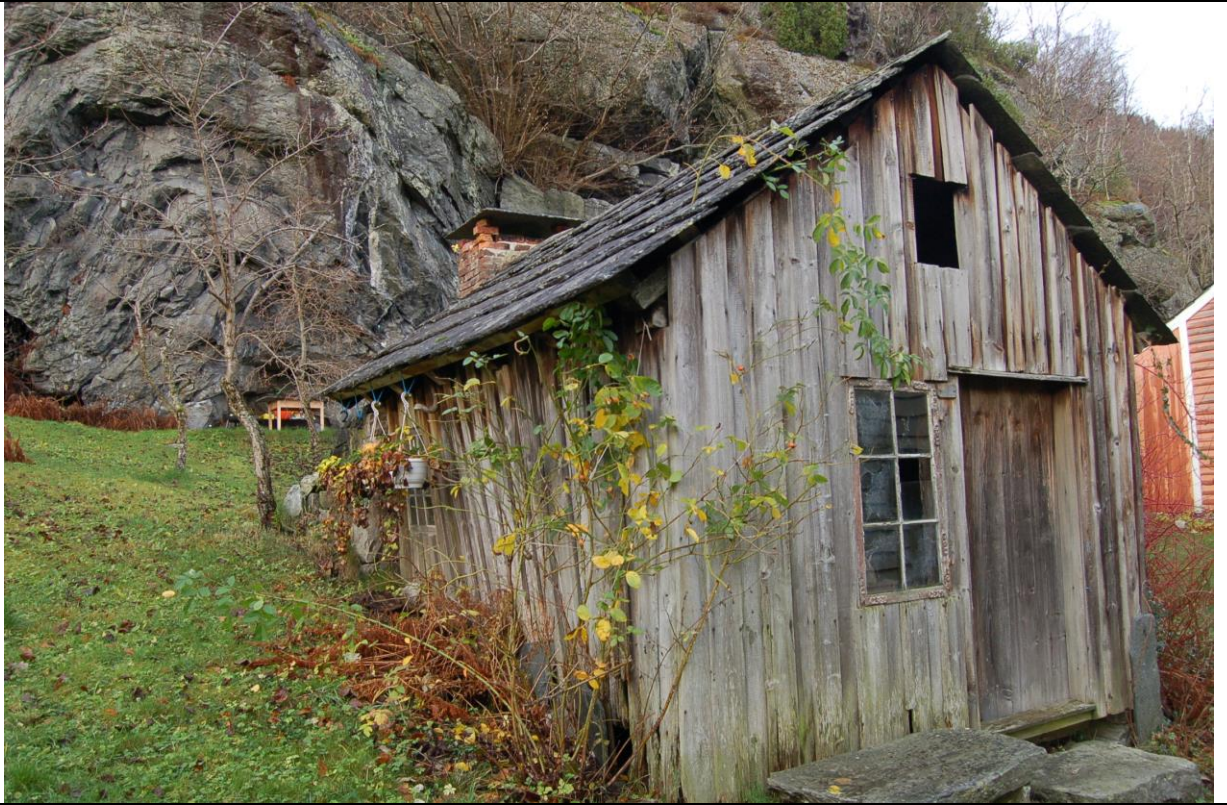
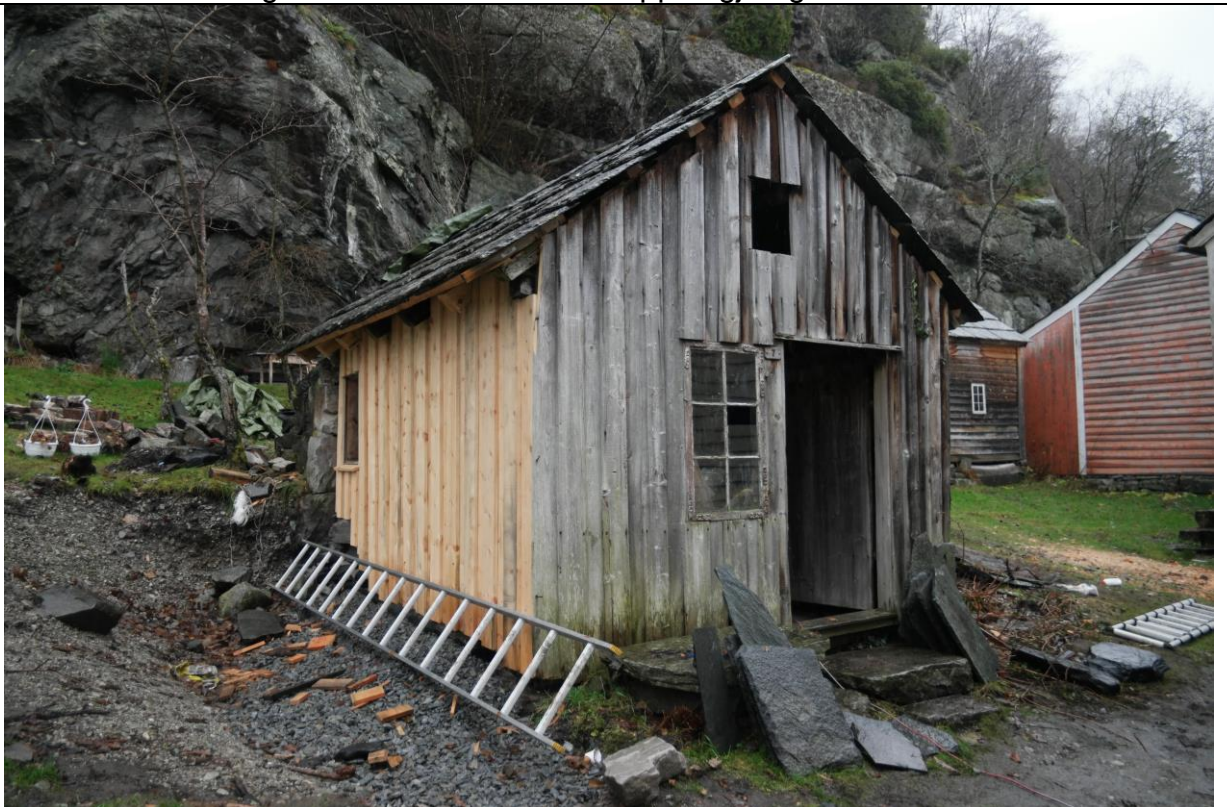
Sida mot sør før og etter vøle. Her er knekt opplengje og råte skråstivar skifta ut.

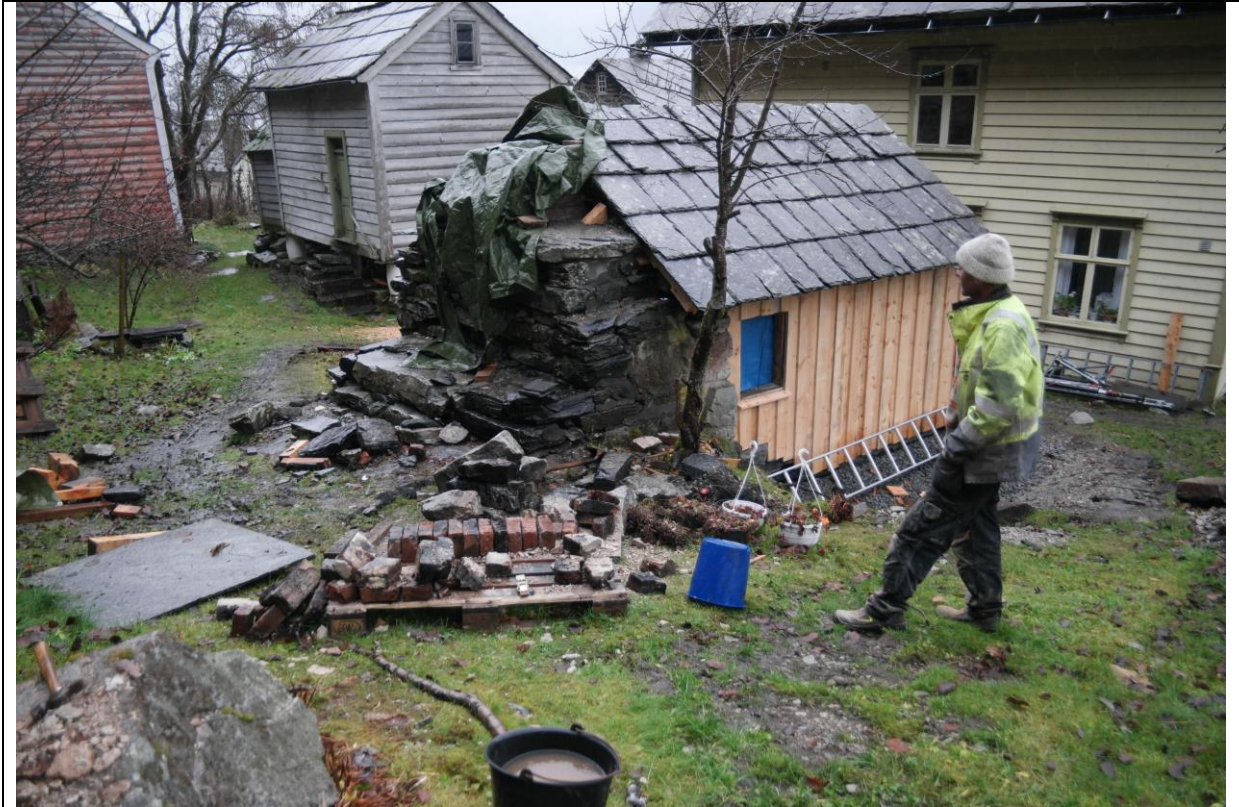
Helletaket er lagt på plass nøyaktig slik det lå før demontering.
