GEOLOG AS

Geologisk vurdering av området omkring Åsane Byggsenter, Salhusvegen 55, Bergen Kommune.

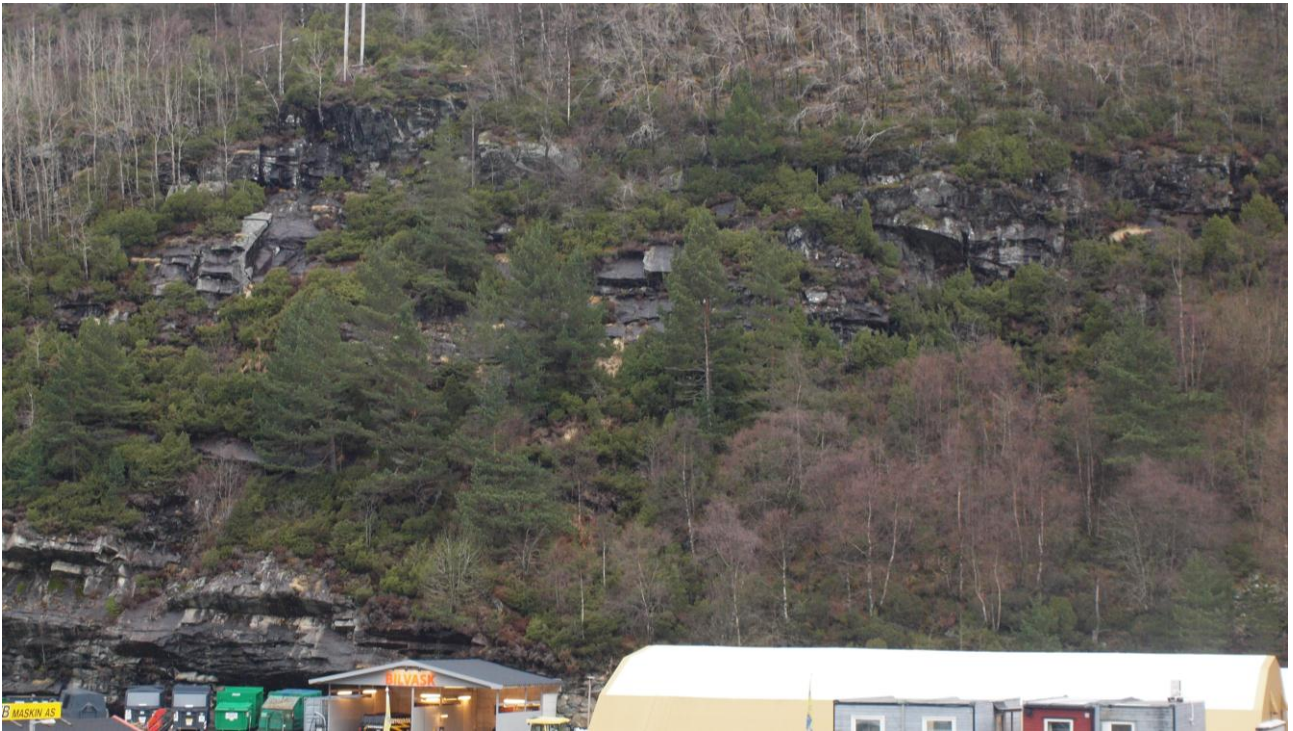
Den nordøstre skrenten er den dominerende. Nåværende bygningsmasse går inntil denne skrenten som er en bratt skråning med hellningsgrad opp mot 80 grader og høyde på opp mot ca. 70 m. Strøkretningen er tilnærmet paralell til skrenten og fallet er ca. 45 grader mot nordøst. En sprekkese følger tilnærmet overflaten. Bergarten består granittisk gneis med varierende grad av foliasjon og lagning. Sprekkesoner har retning som strøk og fall, men også tilnærmet normalt på denne retningen. Enkelte områder har lokale retninger med avhengig av lokal foliasjon. Sprekkene

Fig 5. Skrent nordøst for nåværende næringsområde. Over kraftlingen (se stolper øverst) blir området flatere.

1. Området angitt mellom «1» og «2» i fig. 4 trenger omfattende sikring i form av bolting av løse blokker og oppsprukne skrenter/overflater. Det anbefales også montering av «fall-nett». I de deler som har overflatevann anbefales is-nett. Tiltakene gjelder hele skråningen opp til og med dagens kraftlinje.

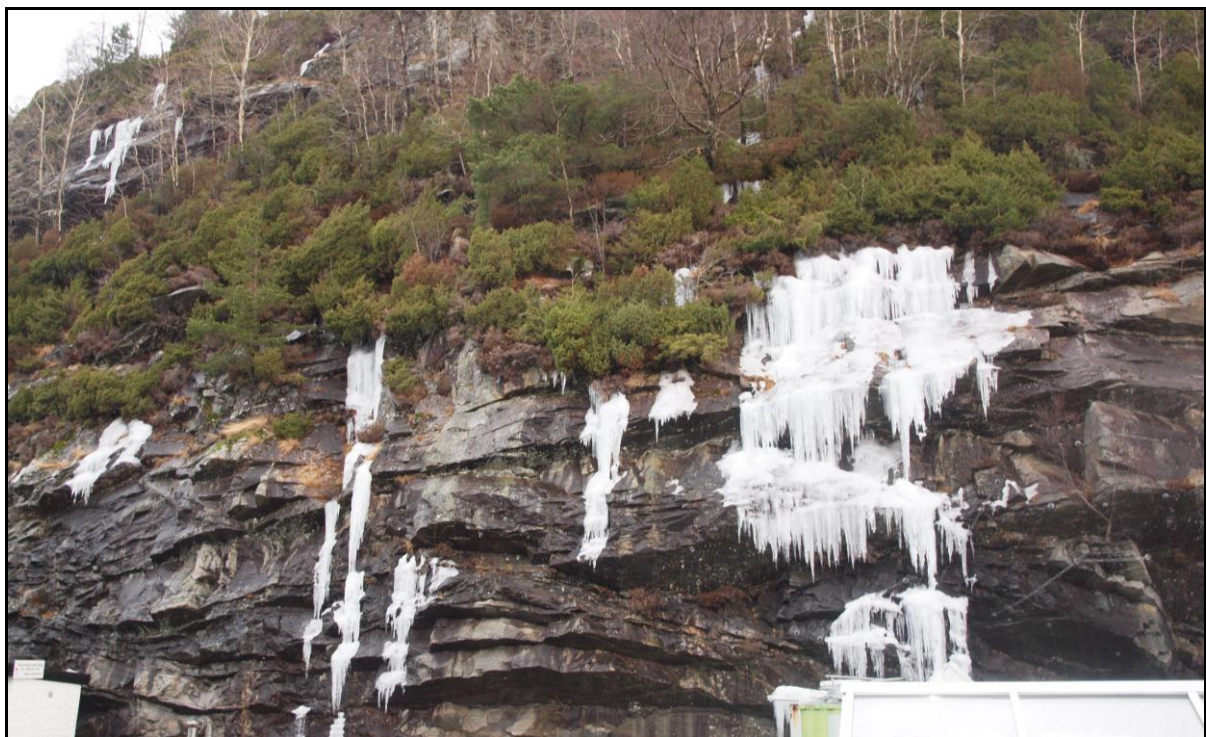
Fig 6. Drenering er lokalt fra skrenten, men kan medføre en del isdannelser.

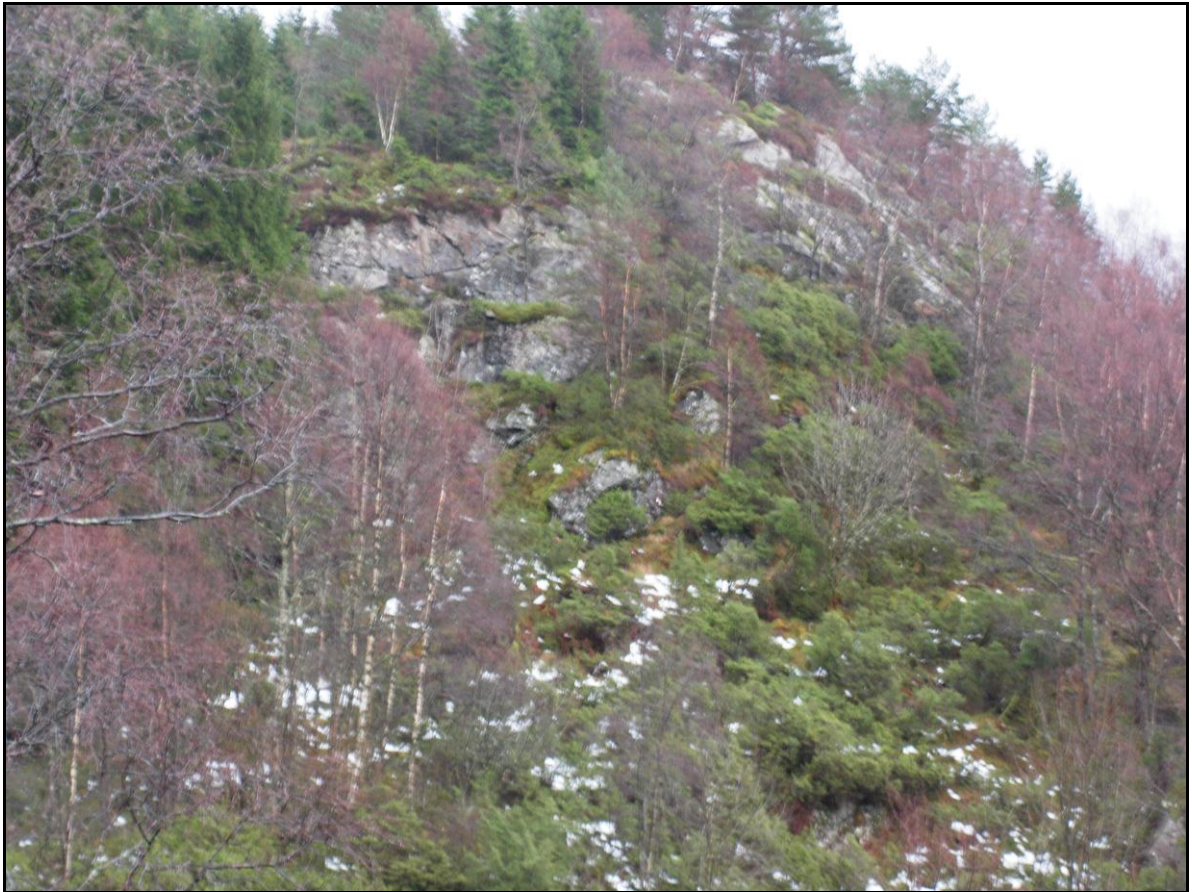
I den nordvestre del av hovedskrenten dreier overflaten mot nord. Dette utgjør et utspring (se «5» i fig. 4) og fig 8. Dette utspringet danner en flate normalt på strøk og fallvinkelen, og har en overflate som er parallell den mest dominerende sprekeretningen. Flaten blir således jevn, men rasmaterialet på nedsiden vitner om nedfall av blokker (se fig 9). Rasviften og flaten nedenfor ligger inne i tett granskog med mosede steiner. Det har ikke blitt påvist ferske nedfall.

Fig 8. Utspring i sørøst av Djupedalen.

4. Ved utbygging av området i Djupedalen anbefales en voll på 2 – 3 m høyde under skrentene angitt ved «6» og «7» i fig. 4. Noe av ras materialet fra nåværende rasvifter kan benyttes i etablering av slik voll. Skrenten i «5» kan stabiliseres ved bolting, men det bør også vurderes voll i nordligste del. Heving av grunnflaten ved «5» i kombinasjon med bolting av skrenten kan medføre at det ikke trengs voll nedenfor denne skrenten.

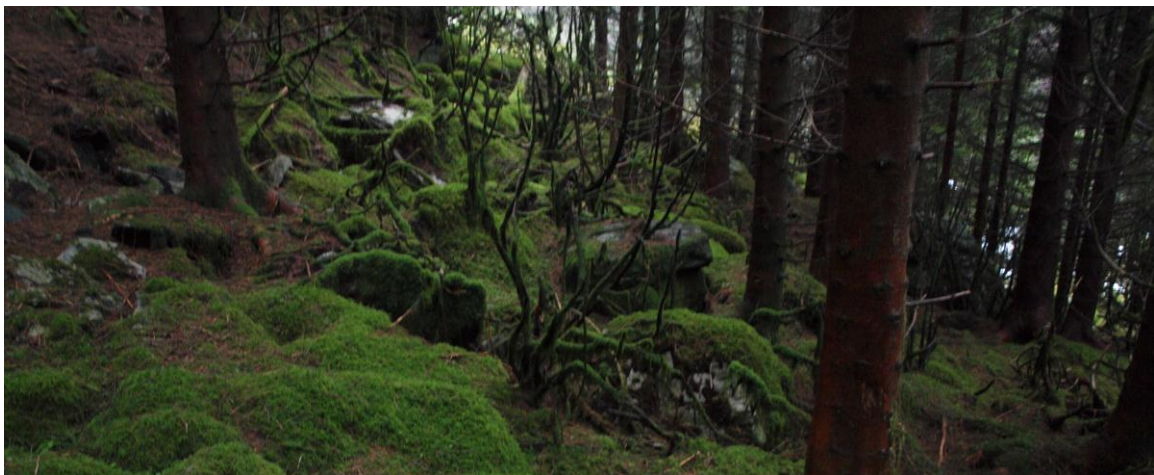
Fig 9. Rasmateriale fra skrent («5»).

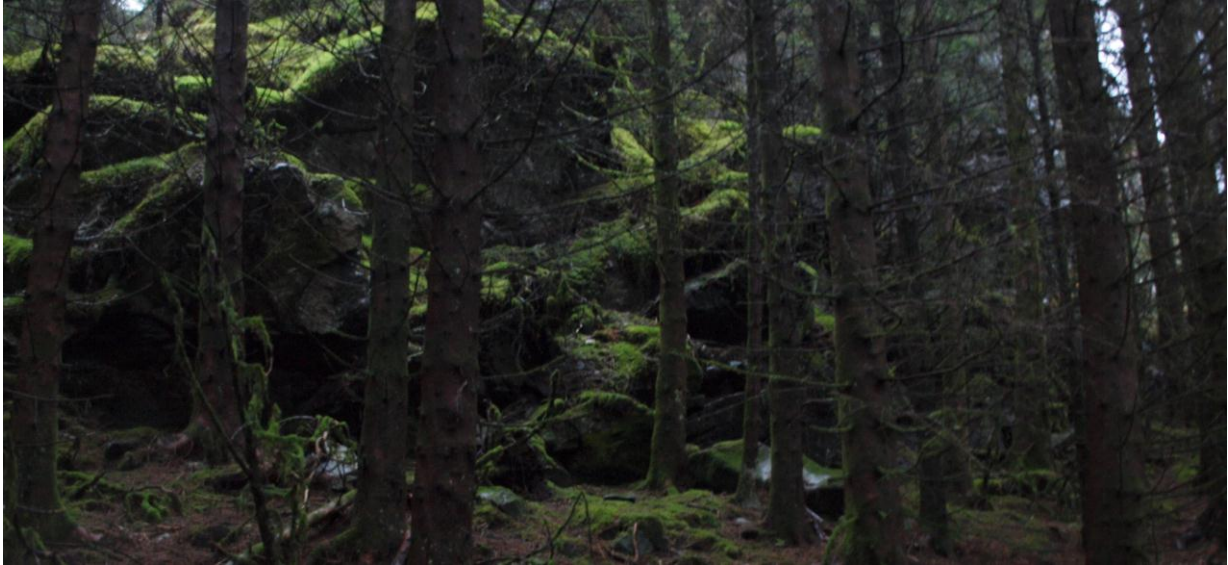
Den nordlige del av skrenten «5» er sterkt oppsprukket og består av store blokker, men i blotningene finnes også tegn på foliasjon og oppsprekking i ulike retninger (se fig 10).

Fig 10. Ulike sprekkeretninger i nordlige delen av «5».

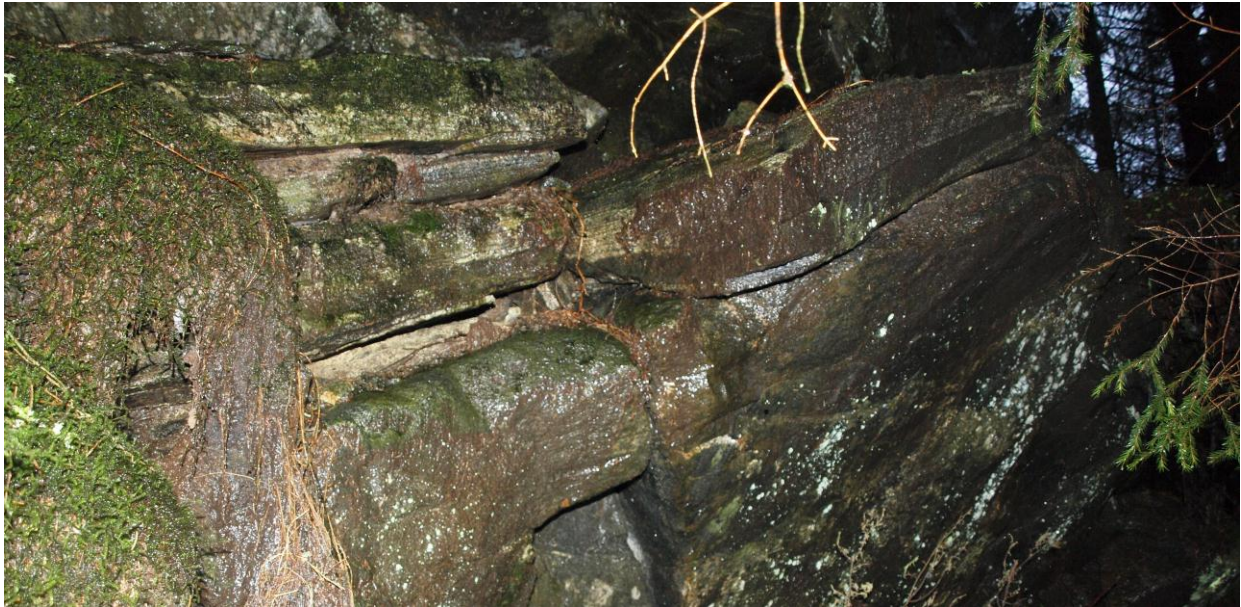
Fig 11. Lagdeling og foliasjon medvirket til sprekkeretning i ulike retninger.

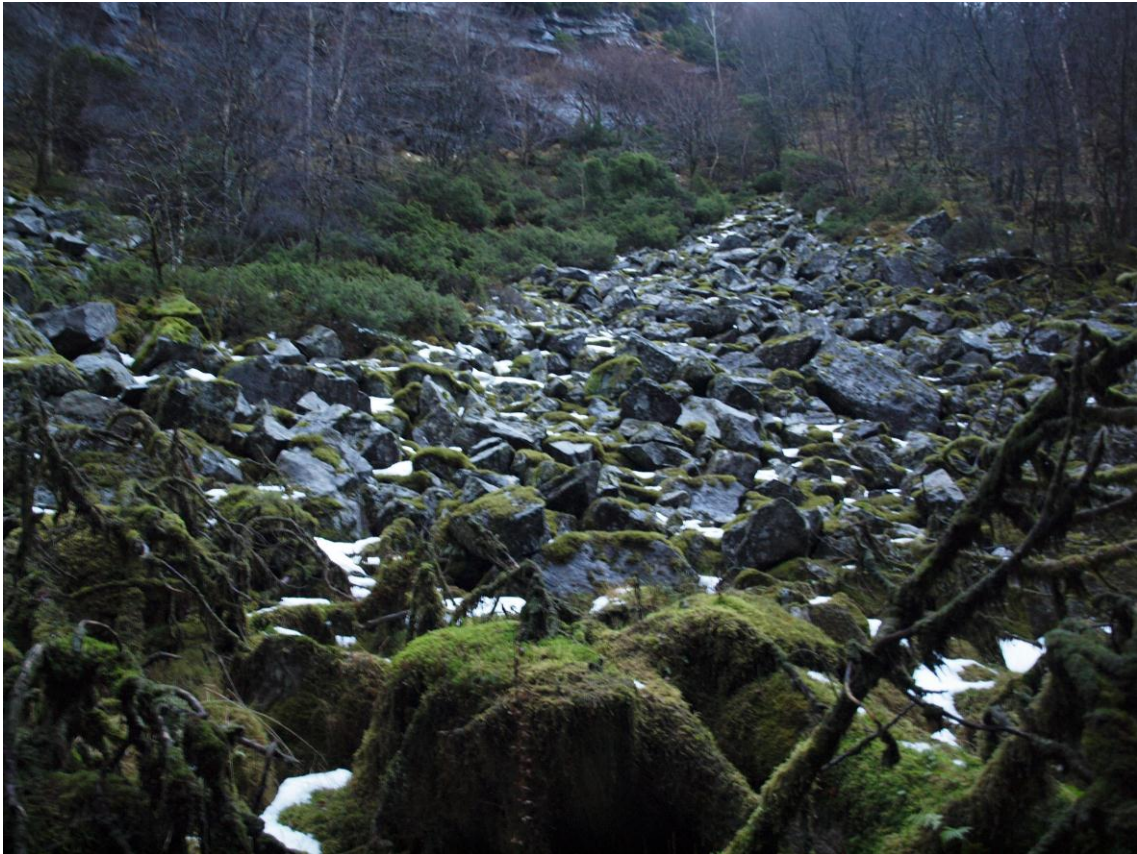
Den innerste delen av Djupedalen («6» og «7» i fig. 4) består av tilnærmet vertikale skrenter øverst og rasvifter nederst. Den vertikale delen er noe oppsprukket og det må forventes flere nedfall.

Fig 12. Skredvifte innerst i Djupedalen.

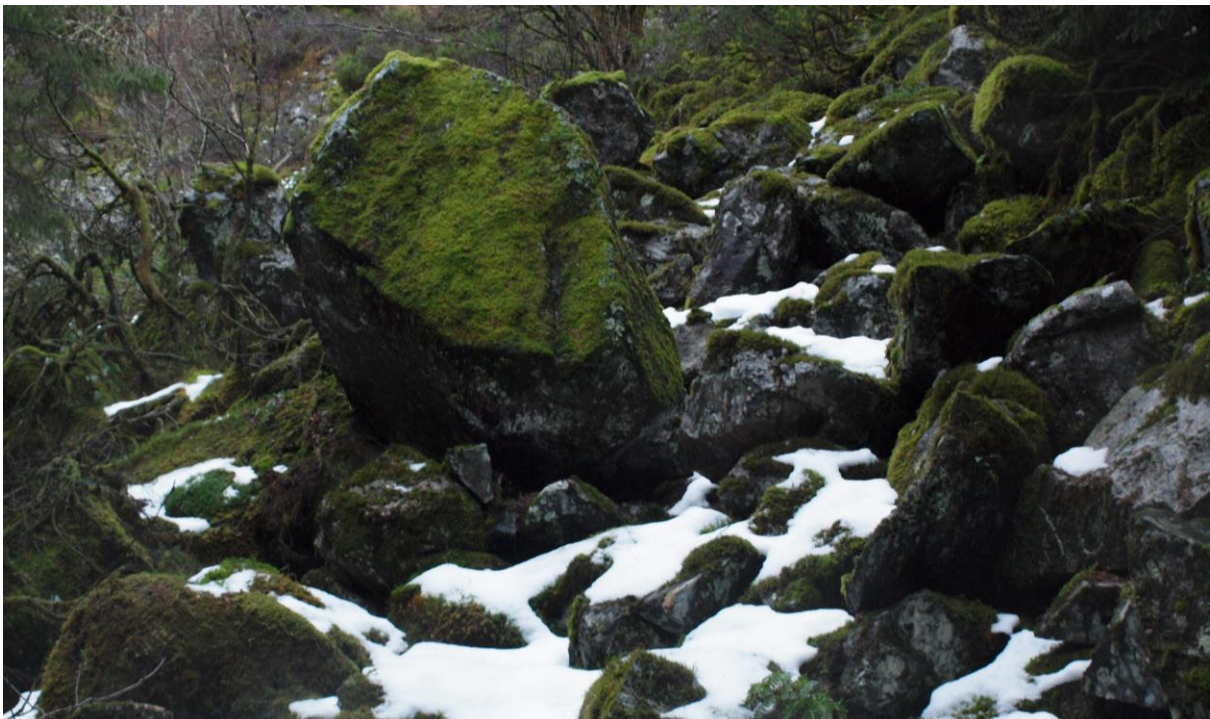
Fig 12. Rasmateriale innerst i Djupedalen.

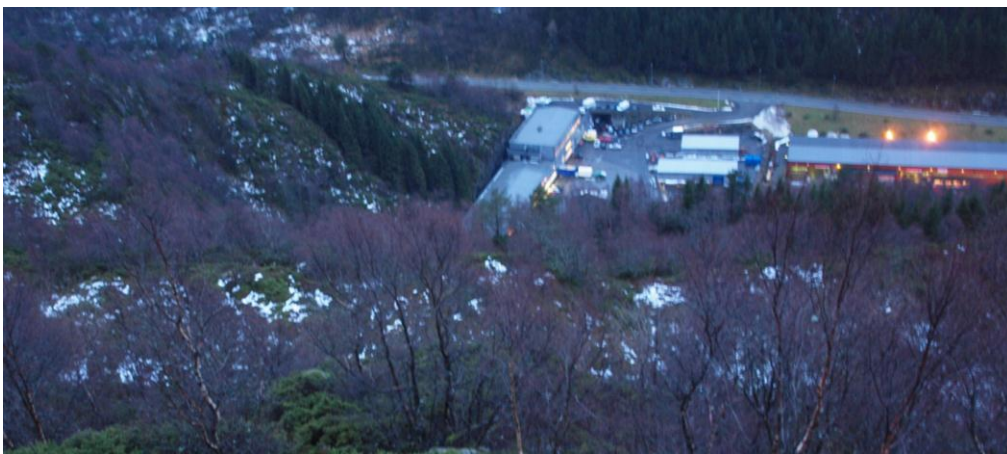
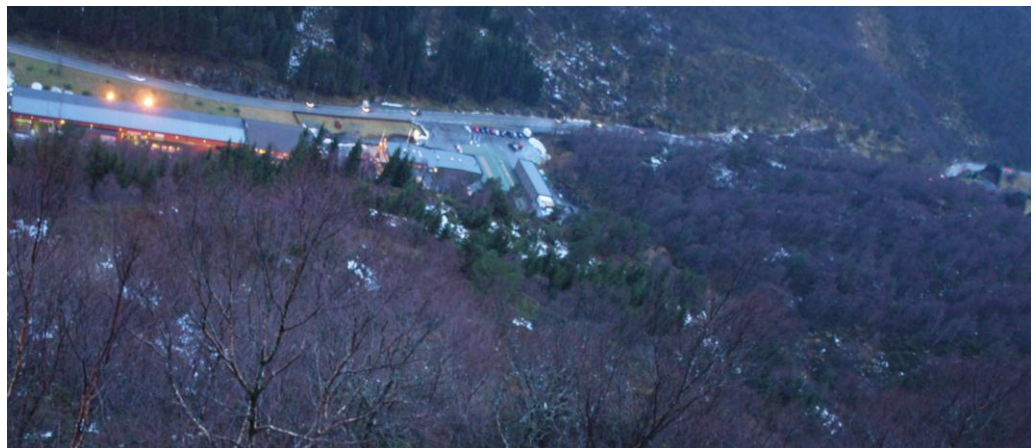
Det ovenliggende området drenerer via mindre bekker. Grunnet det høye relieffet vil det meste av vannet renne ned på kort tid. Området under nåværende bygninger tar unna vann som kommer fra nordøst. Vannspeilet i elven som renner mot Hitland er senket ved utsprengning.

Fig 13a. Drenering foregår enten via nordøstre hjørne eller via Djupedalen.

Fig 13b. Drenering foregår enten via nordøstre hjørne eller via Djupedalen.

6. Ved utbygging av områdene «9» og Djupedalen vil dreneringsmønsteret endre seg. Nåværende løsmasser sørger for en redusert avrenning. Ved etablering av veier, bygninger etc. vil mye av vannet bli drenert i rør og overflate. Dette vil medføre at det avrenningen vil skje mye fortere. Rør, bekkeløp etc. må dimensjoneres for å ta unna denne økte vannmengden på kort tid.

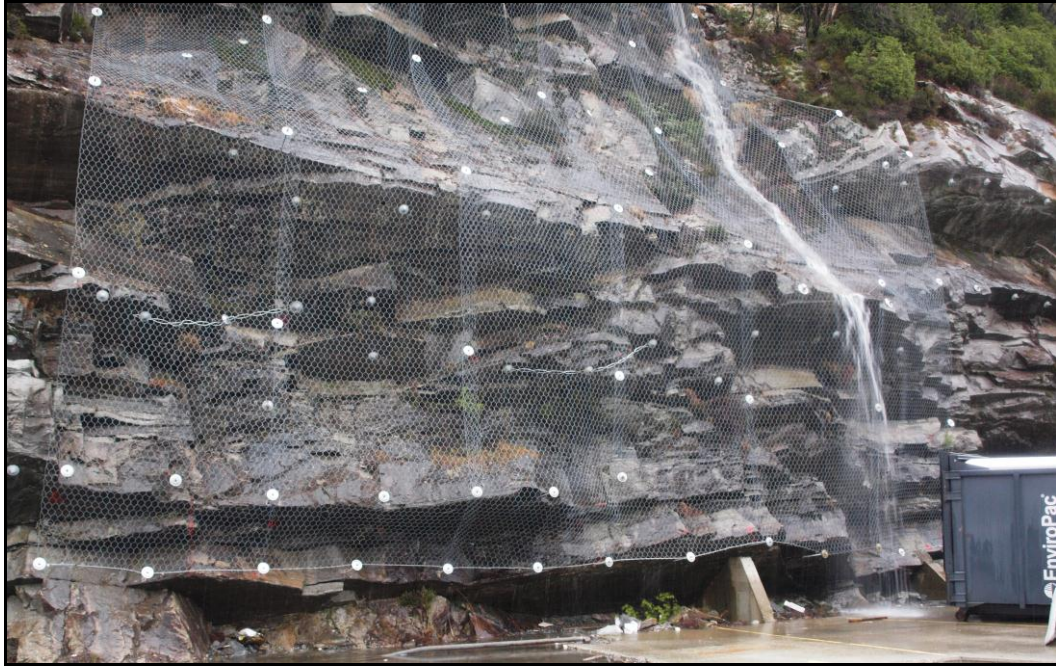
Det er spesielt området nordøst for dagens bygningsmasse som trenger sikring. Det har blitt utført sikring av området angitt som «1» i fig. 4. Se også fig14.

Fig 14. Sikret område nordøst for bygningsmasse.

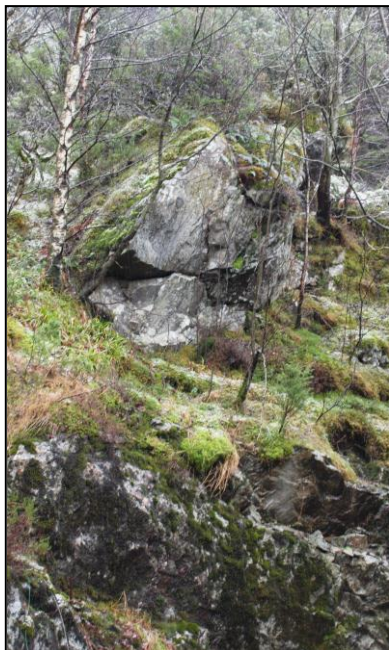
Fig 15. Blokk må boltes.

Blokker og skrenter som trengs bolting er lokalisert i skråning sørvest for verkstedsbygg og kan ikke sprenges eller tas ned kontrollert da dette vil medføre fare for skade på nåværende bygninger.

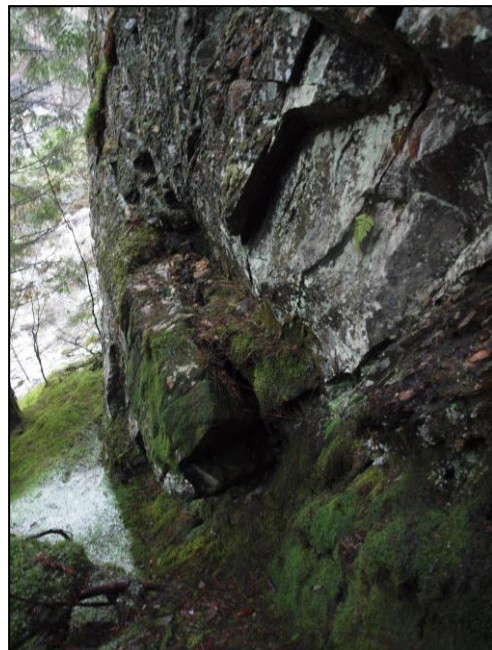
Fig. 16. Skrent må boltes.

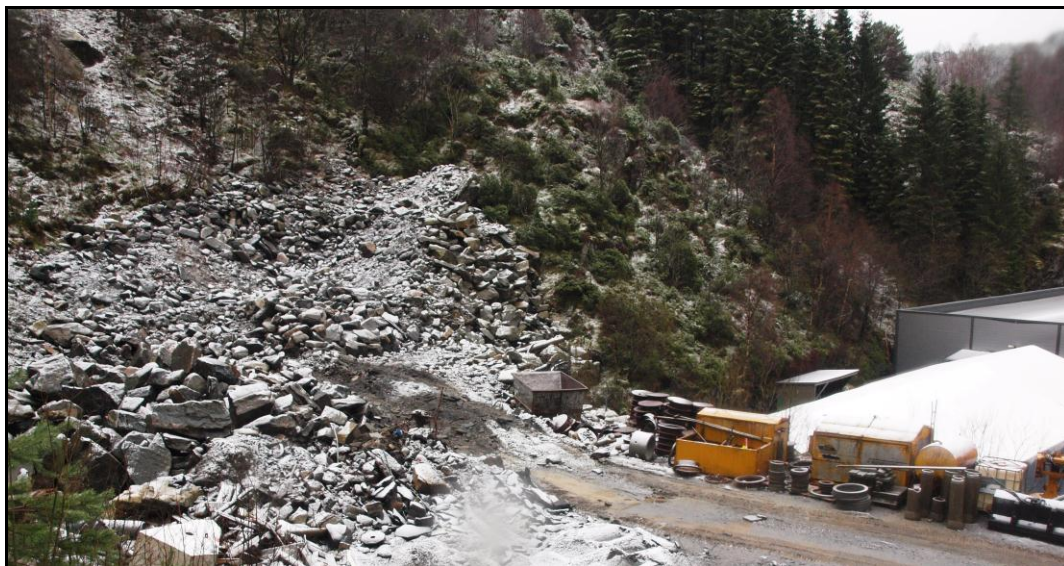
3. I område «4» er det stor rasfare i innerste del. For å unngå at stein/blokker faller ned bør det etableres en voll på 2 – 3 m høyde mot det arealet som benyttes.

Fig. 17. Påbegynt voll innerst i botn ved område «4».

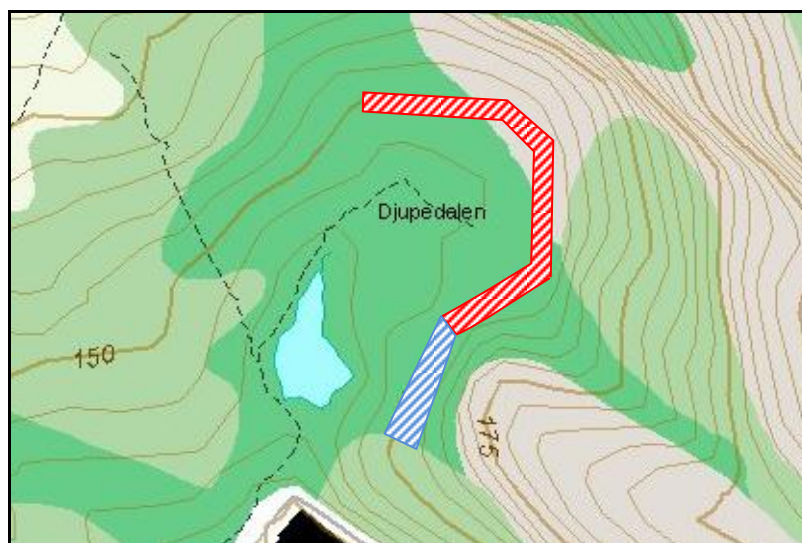
Fig. 18. Rødt skravert felt viser område for skredvoll. Blå skravering viser område for skredvoll som kan erstattes med rensking/bolting.

Området for skredvull er basert på dagens overflater. Ved masseutskifning og endring av høyden på flatene kan også lokaliseringen av skredvullen endres. Det avgjørende er at denne får tilstrekkelig størrelse til å stoppe nedfall fra bakenforliggende skrenter.

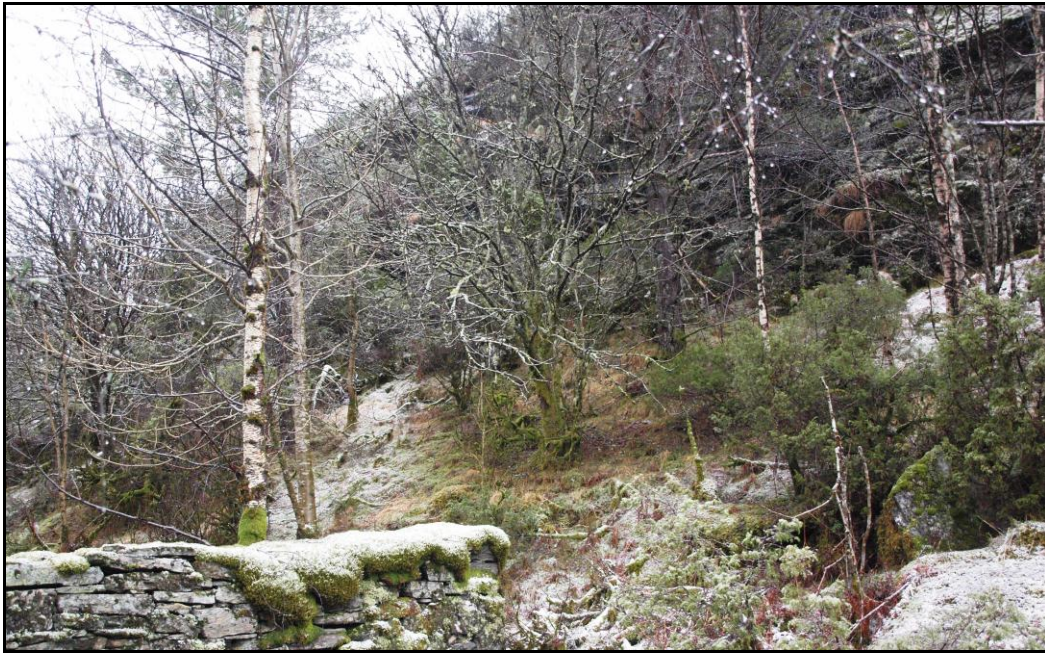
Fig.19. Skrent mellom område «8» og Salhusveien.

5. I «8» er det behov for lokal sikring etter at dette området er tilrettelagt. Ved tilpassing av veier, utsprenkning og murer/fyllinger kan kostnadene til slikt arbeid optimaliseres. I skrenten nordøst for dagens vei er det behov for bolting eventuelt mur. Dette må vurderes etter at skrenten er ryddet/rensket.
