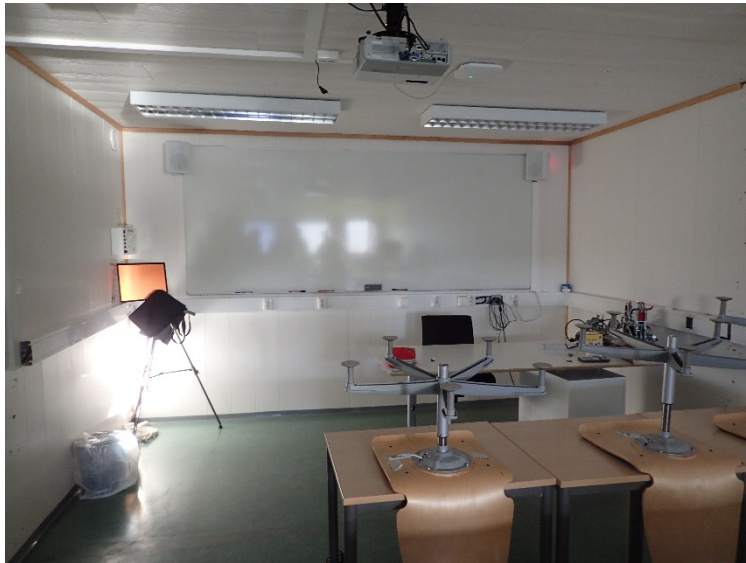
Bilde 4.1:
Kabler er forlagt i kabelkanaler, som skjult og åpen installasjon. Kabelkanal i undervisningsrom mangler noen avdekninger.

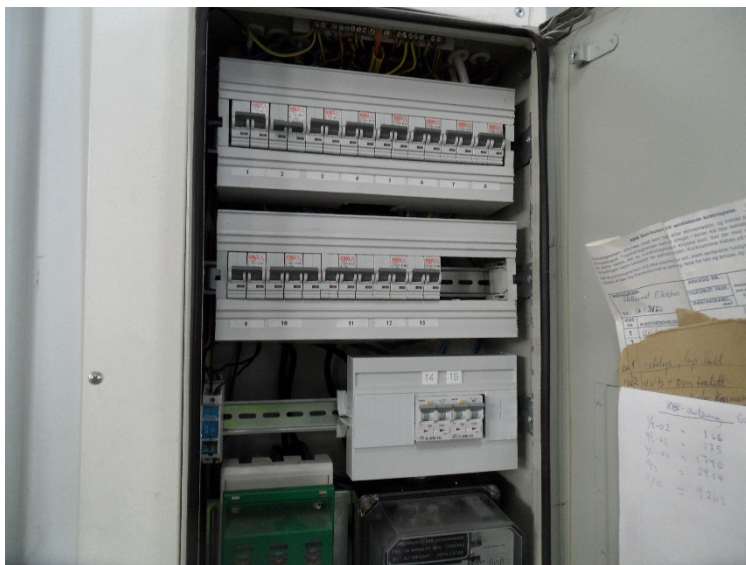
Bilde 4.2:
Typisk underfordeling i lagerhall. Underfordelingene er oppgradert med automatsikringer. Forsynes fra hovedtavle i hovedbygning.

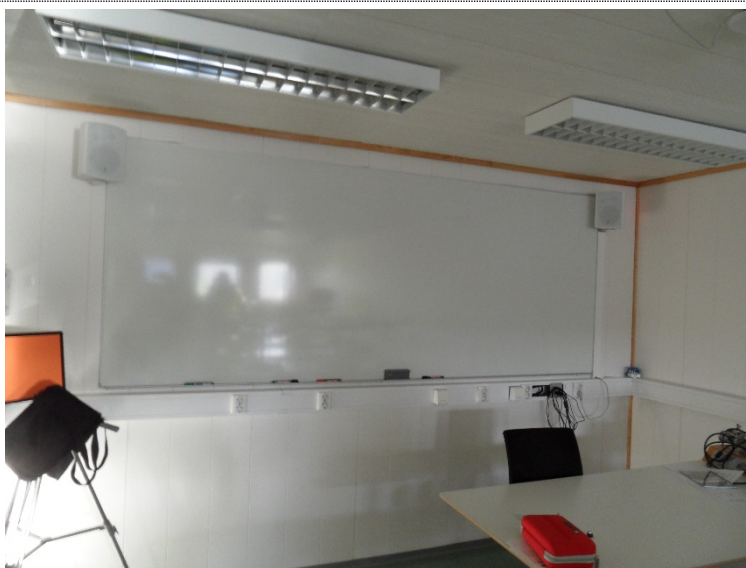
Bilde 4.3:
Tilfredsstillende antall stikkontakter i undervisningsrommet.

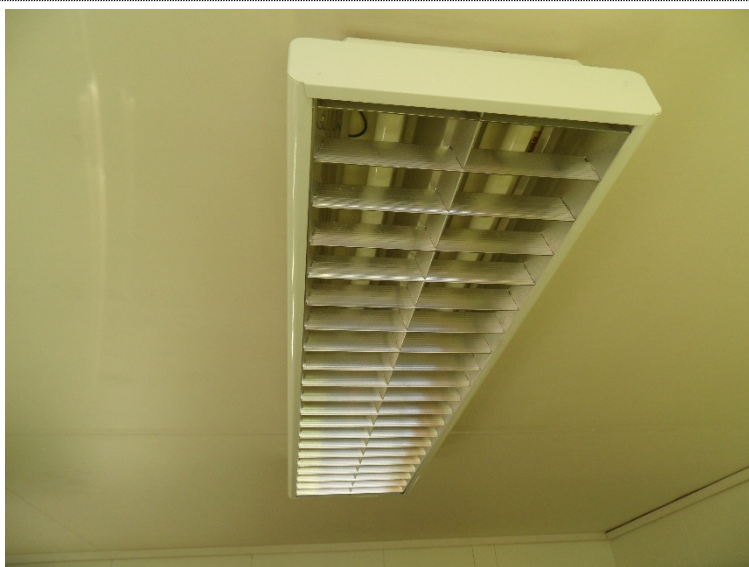
Bilde 4.5:
Det er generelt i lagerhallen eldre lysarmatur med T8 lysrør.

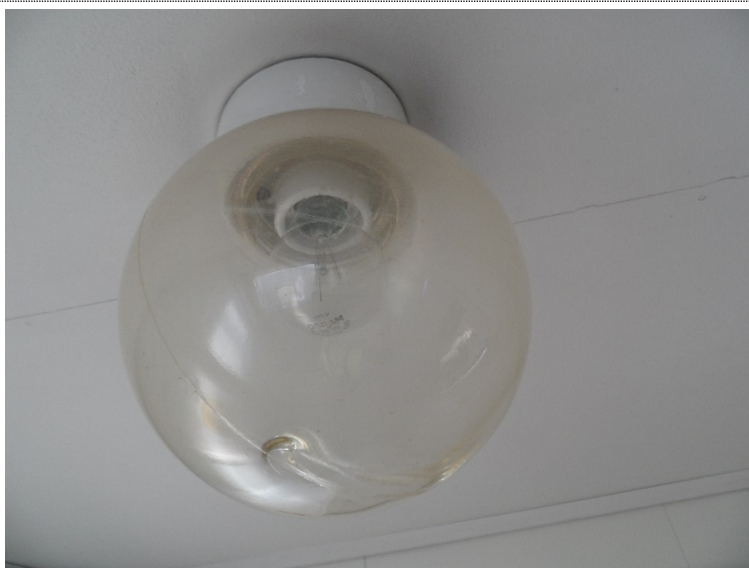
Bilde 4.6:
Eldre lysarmatur med glødepære i gang.

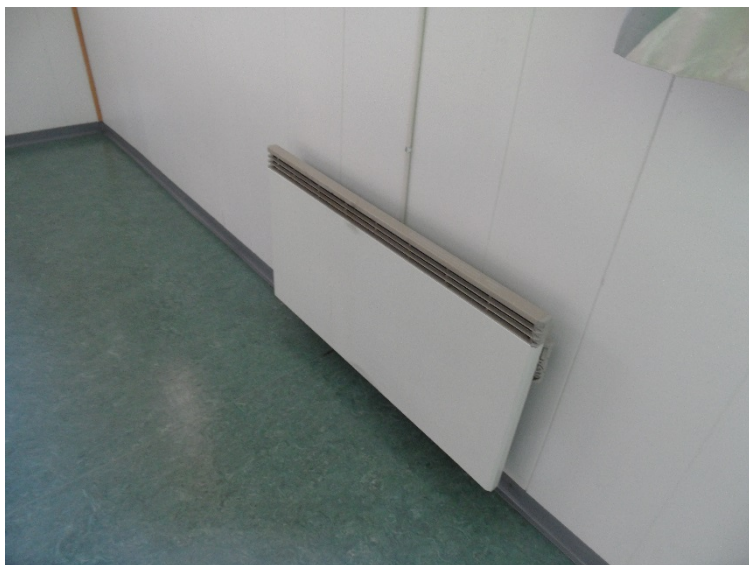
Bilde 4.7:
Som oppvarming i bruksrom benyttes det gjennomstrømningsovner.

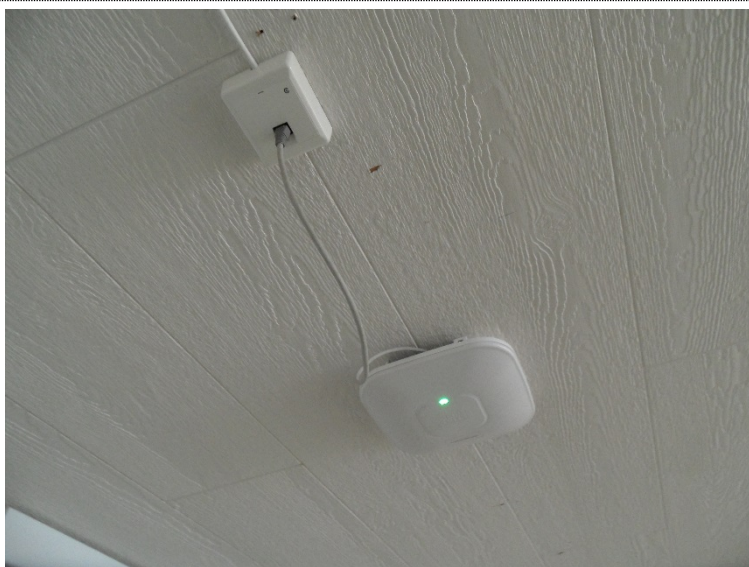
Bilde 4.8:
I undervisningsrom er det faste uttak for data, samt aksesspunkt for WiFi for trådløs nettverk.

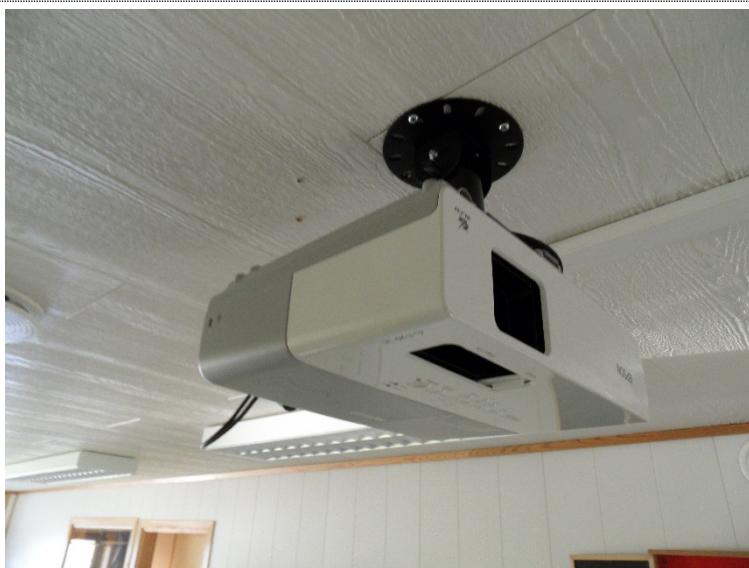
Bilde 4.9:
Enkelt AV-utstyr i undervisningsrom form av projektor og White Board.

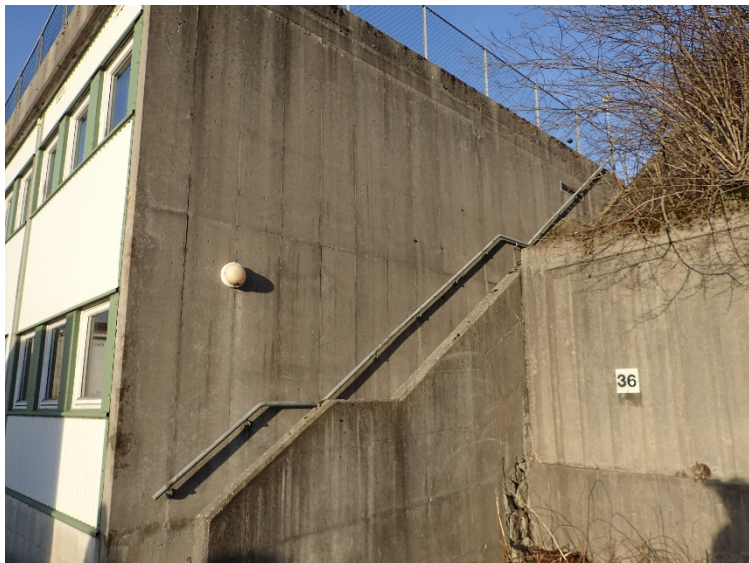
Bilde 4.10:
Det er utendørs belysning i tilknytning til inngangsparti og trapp.

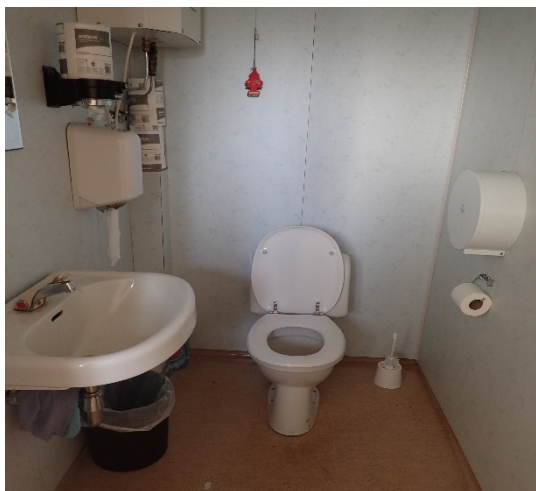
Bilde 4.11:
Et toalett med en håndvask og varmtvannsbereder. Funksjonelt til den bruken som er i dag. Armatur vask avgir noe ru

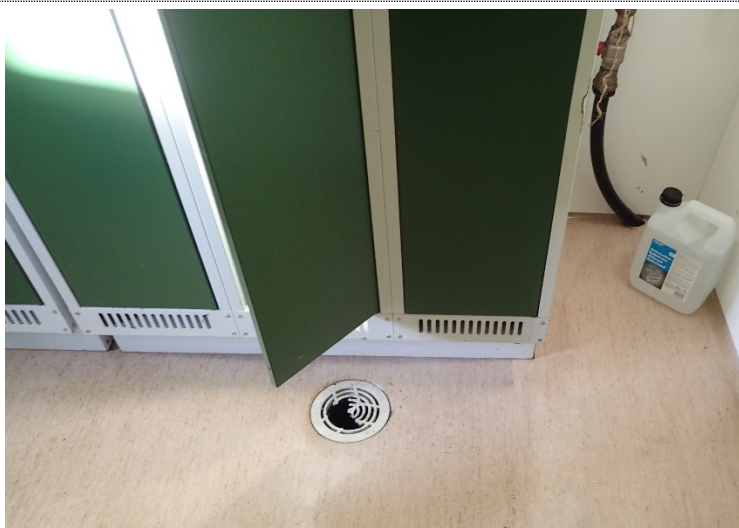
Bilde 4.12:
Sluk i gulvet – garderobe- risten er ødelagt.

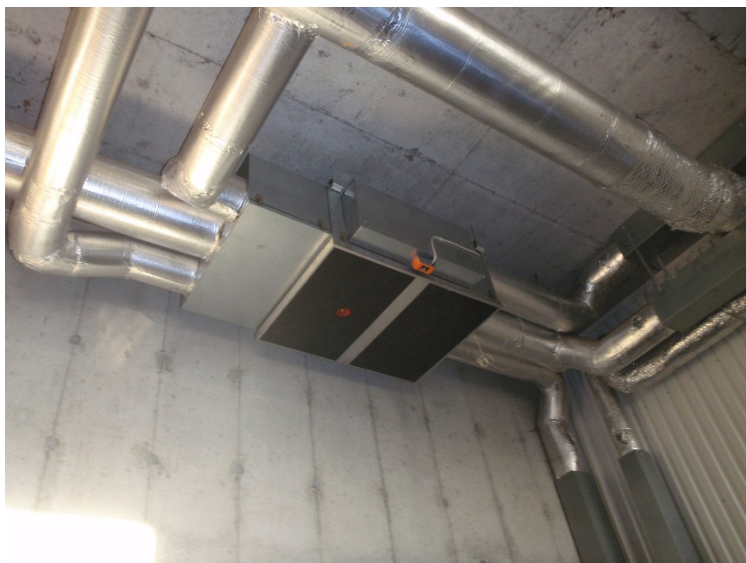
Bilde 4.13:
Enkelt ventilasjonsanlegg som i hovedsak forsyner klasserommet med balansert ventilasjon. Godt isolerte kanaler
