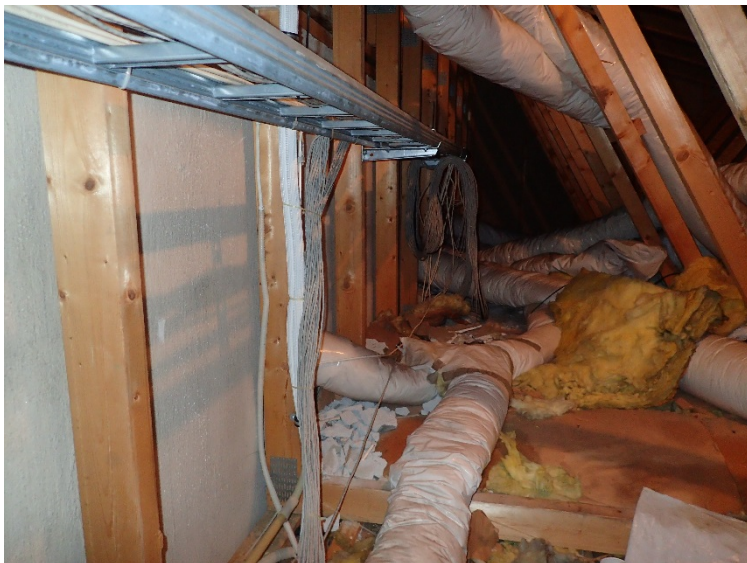
Bilde 4.1:
Kabler er forlagt på kabelstiger, i kabelkanaler, som skjult og åpen installasjon. Føringsveiene på loft er noe overfylte.

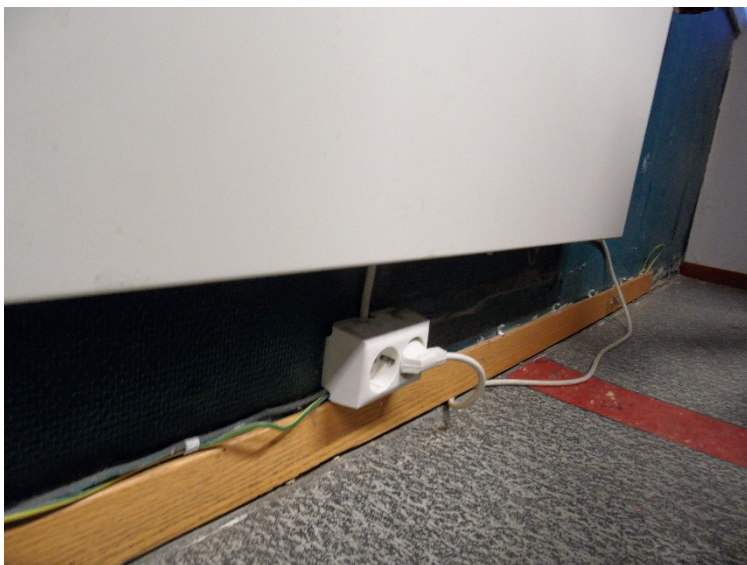
Bilde 4.2:
Det er fremlagt separat jordingsleder til enkelte jordete stikkontakter (bl.a. i lokalene til veteranbussklubben).

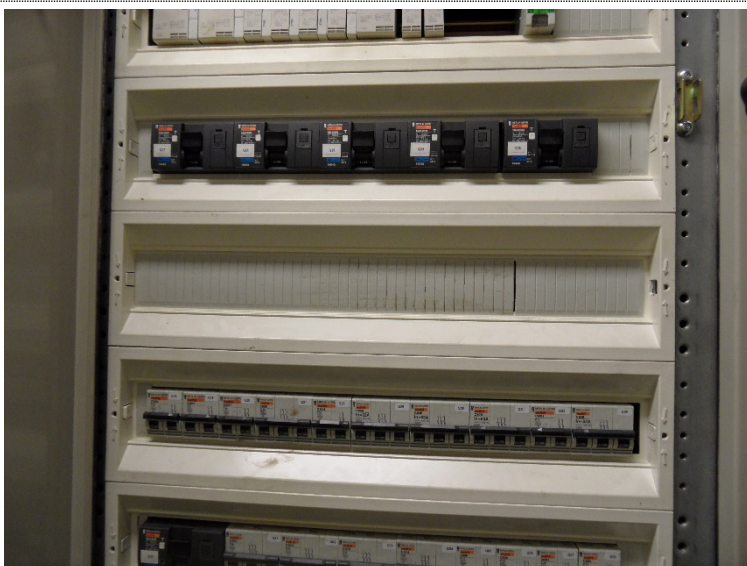
Bilde 4.3:
Byggets hovedtavle er lokalisert i egen branncelle i tilknytning til verksted. Er nylig oppgradert (ca. 2008) og er i god stand. Noe støv på enkelte komponenter, trolig fra ubehandlet murvegg.

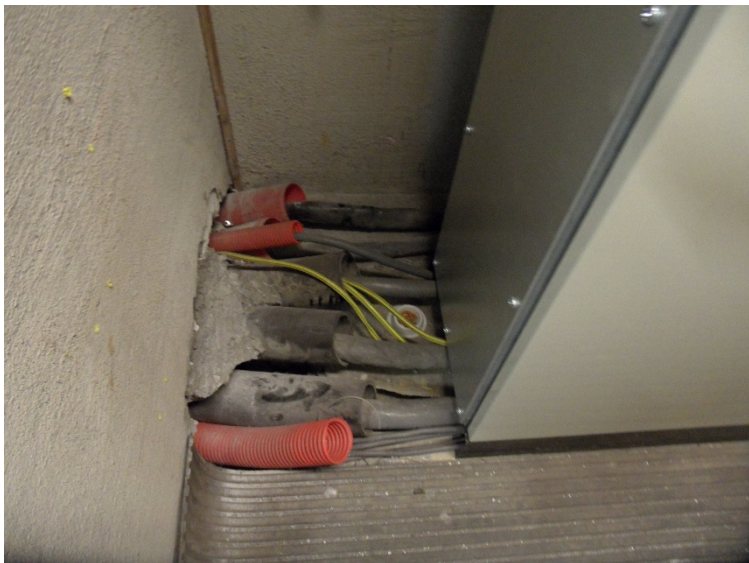
Bilde 4.4:
Det mangler fagmessig brannetting rundt gjennomføringer i brannvegg ut fra hovedtavlerom.

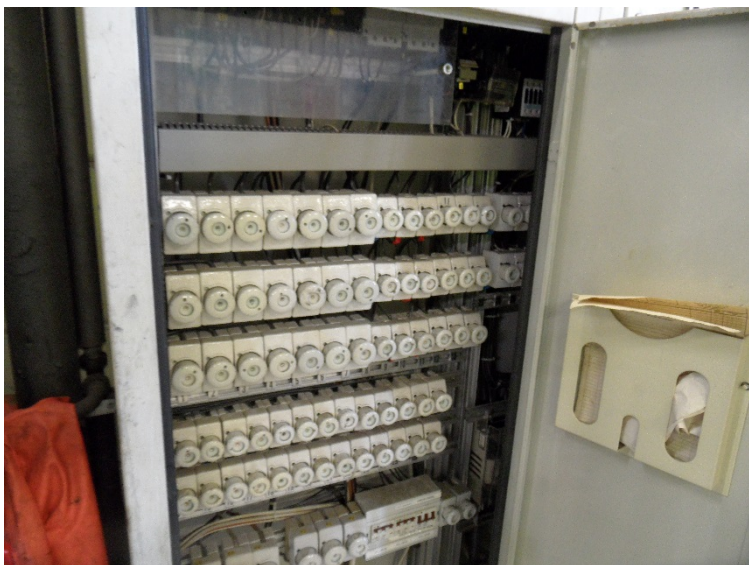
Bilde 4.5:
Typisk underfordeling i hovedbygg. Med skrusikringer og har passert teknisk levealder. I følge driftspersonell er det kun en underfordeling som er oppgradert i den senere tid med automatsikringer.

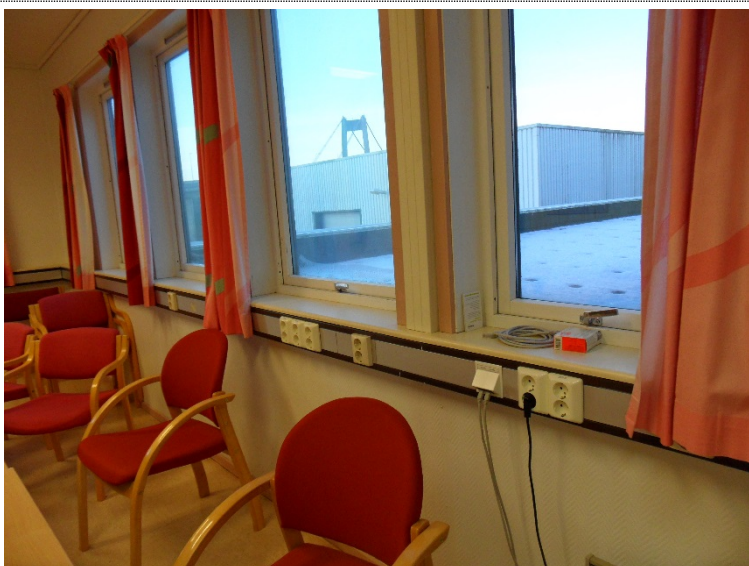
Bilde 4.6:
Det er generelt tilfredsstillende antall stikkontakter på bygget.

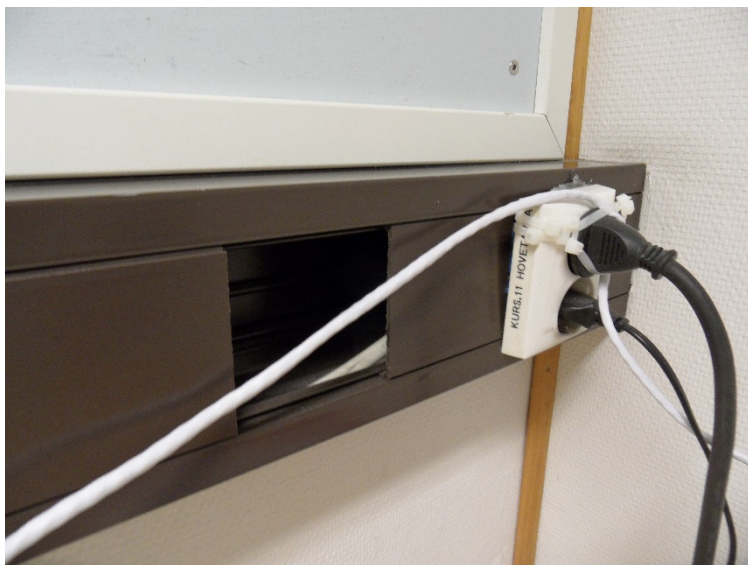
Bilde 4.7:
De fleste stikkontakter i bygget er i god stand og fungerer etter hensikt. Stikkontakt som er løsnet fra feste i kabelkanal må festes.

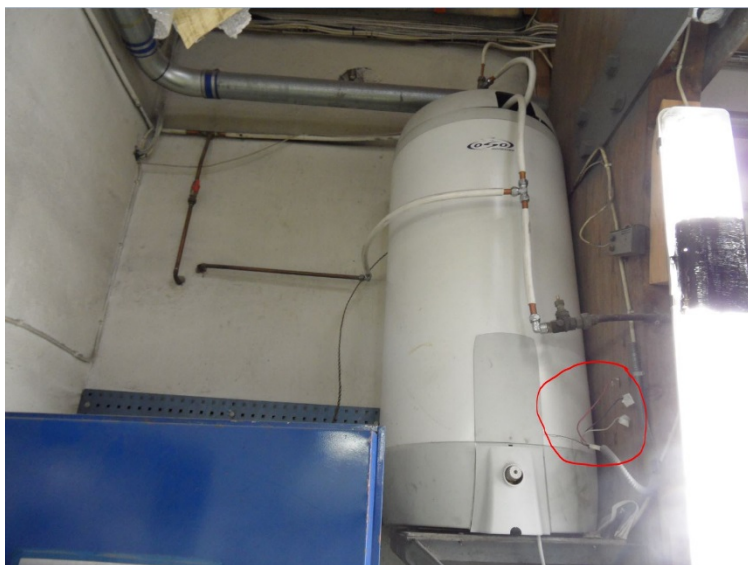
Bilde 4.8:
Løse kabler må avsluttes fagmessig. Her ved en av VVB i verksted.

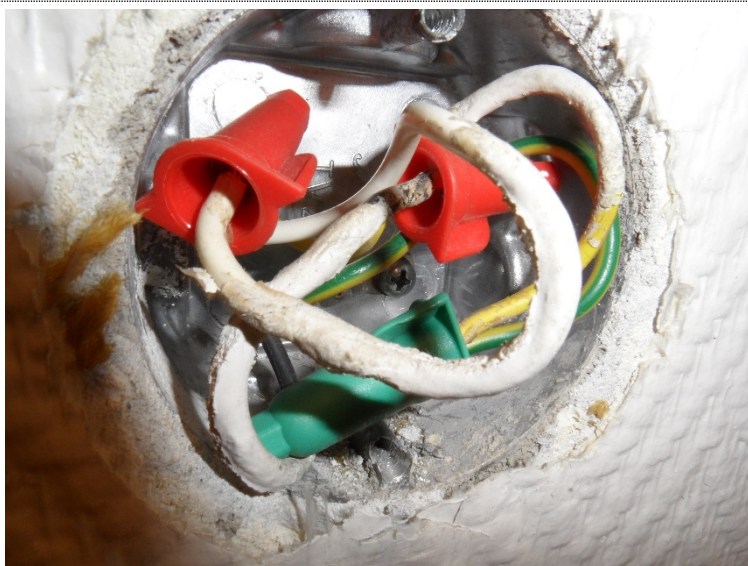
Bilde 4.9:
Koblingsboks i vegg mangler lokk (i spiserom, 2.etg). Det anbefales wago klemmer fremfor vrihylser.

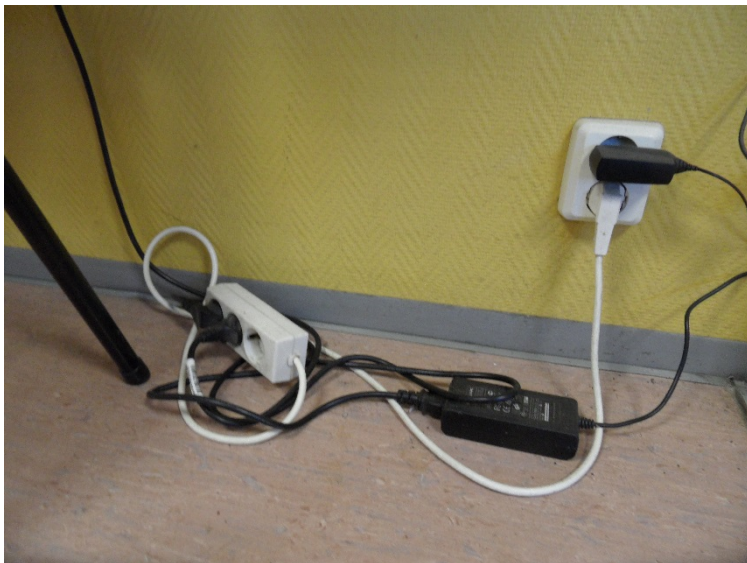
Bilde 4.10:
Bruk av «padder» noen få plasser.

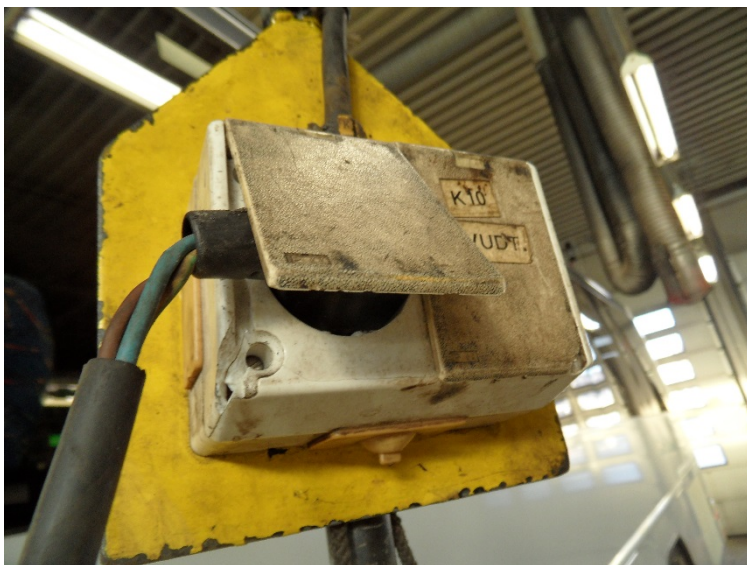
Bilde 4.11:
Tilgriset stikkontakter i verksteder. Fungerer etter hensikt og har tilfredsstillende avdekning. En av stikkontaktene i verkstedet hadde ikke tilfredsstillende kapslingsgrad(knust).

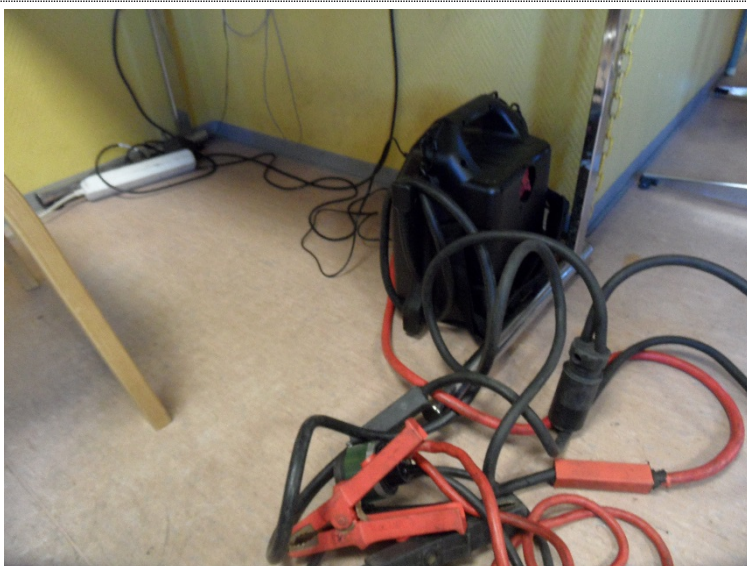
Bilde 4.12:
Reservestartere for buss lades i spiserom.

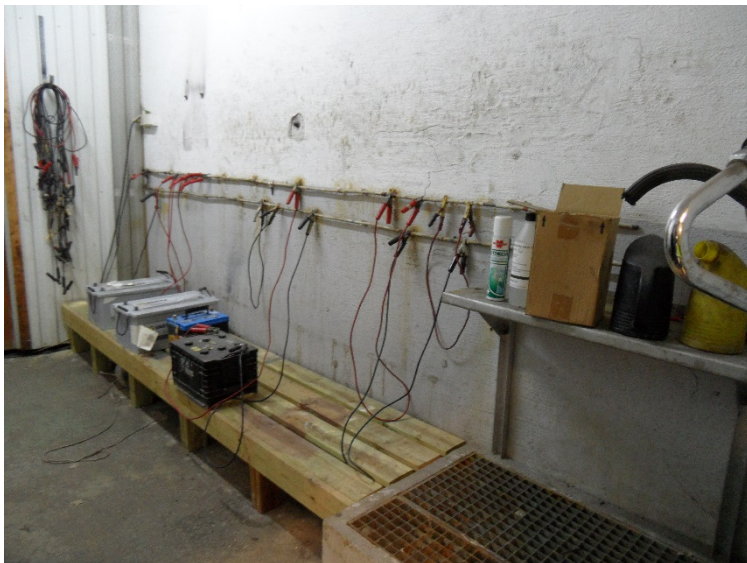
Bilde 4.13:
Nye batterier (for buss) mellomlagres midlertidig og lades opp i eget batteri rom (egen branncelle) i tilknytning til verksted.

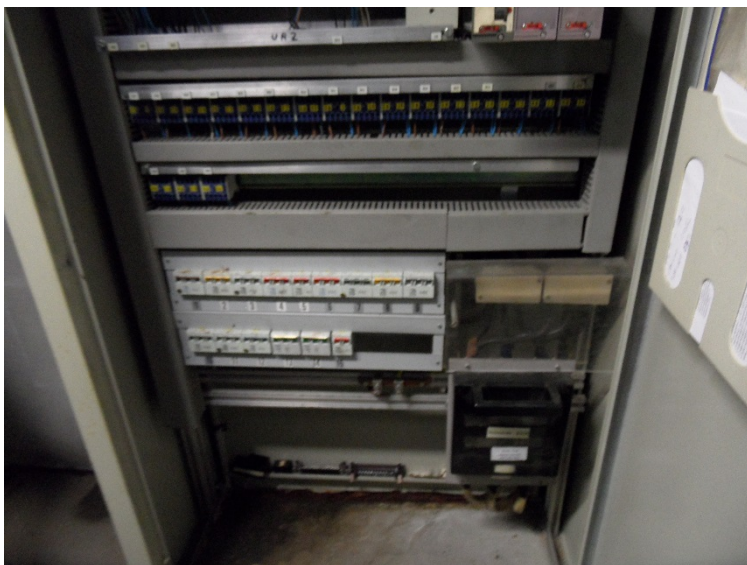
Bilde 4.14:
Automatikkavle i kjeller er i normal god stand og har automatsikringer.

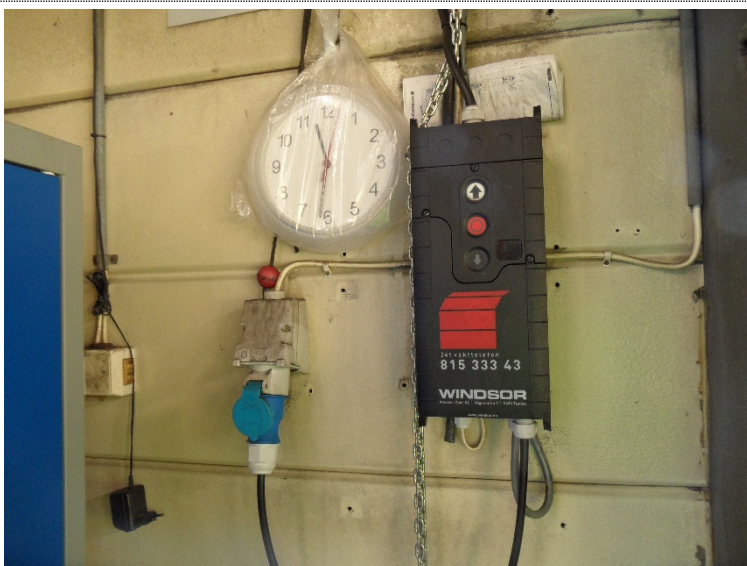
Bilde 4.15:
Bryterpanel for motorstyring av garasjeporter.

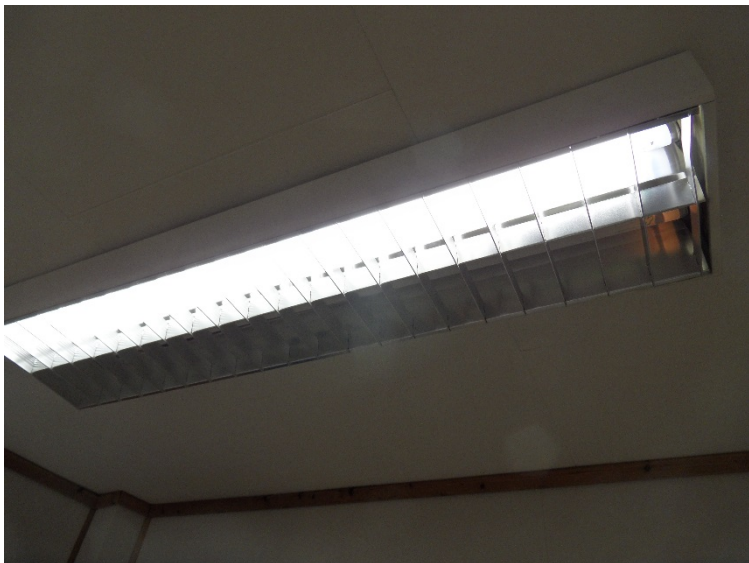
Bilde 4.16:
Defekte lysrør i enkelte lysarmatur.

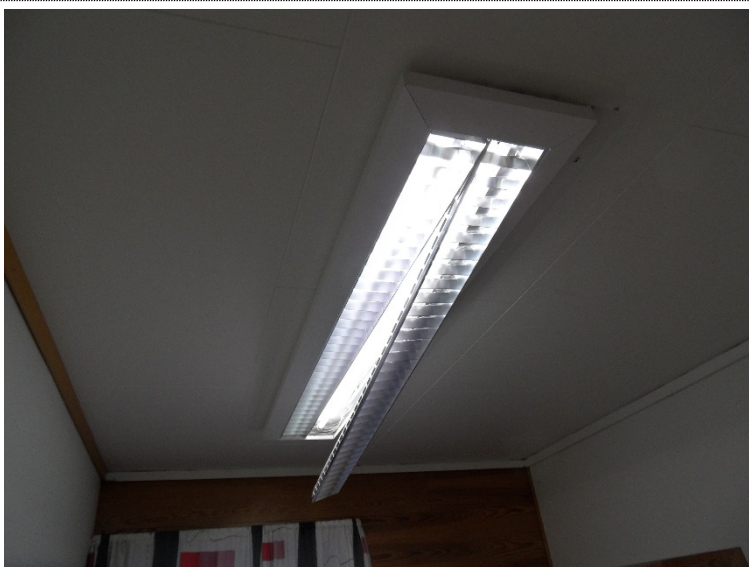
Bilde 4.17:
Løs avdekning/rast på lysarmatur i 1.etg.

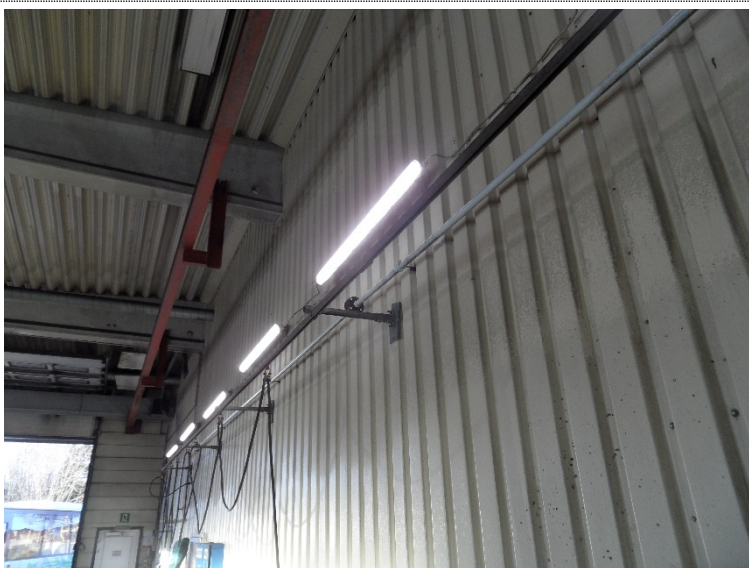
Bilde 4.18:
Lysarmatur i vaskehall samt i deler av verksted er nylig oppgradert til energieffektive LED lysarmatur (pågående jobb).

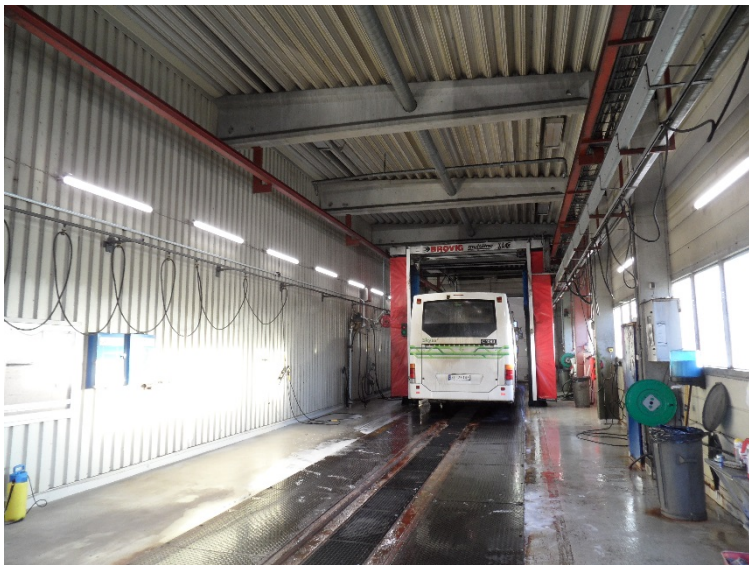
Bilde 4.19:
Ny LED belysning i vaskehall.

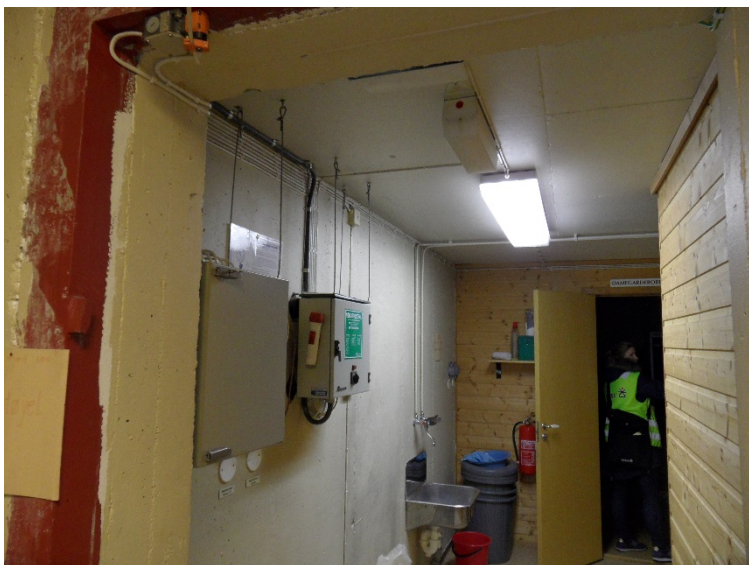
Bilde 4.20:
Lokalt nødlyslegg i tilfluktsrom i kjellerplan(sentralisert).

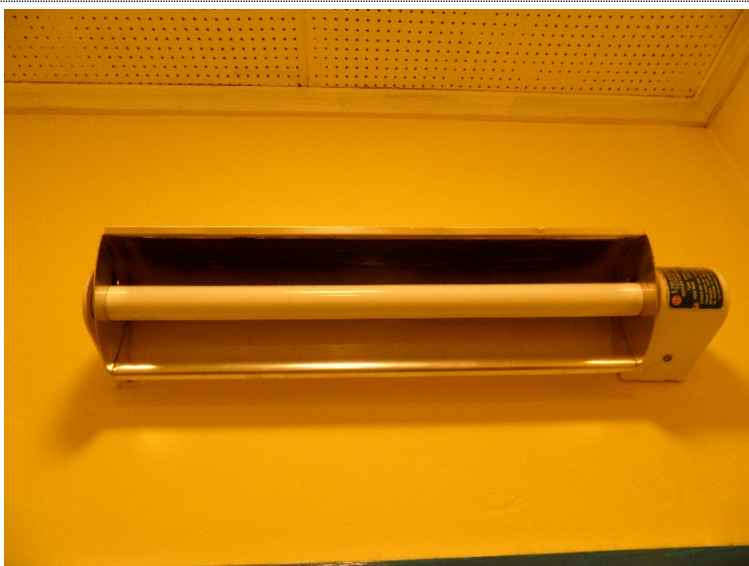
Bilde 4.21:
I mindre rom er det benyttet reflektorovner. Styres fra trinnbryter. Ingen enøk styring i form av termostat.

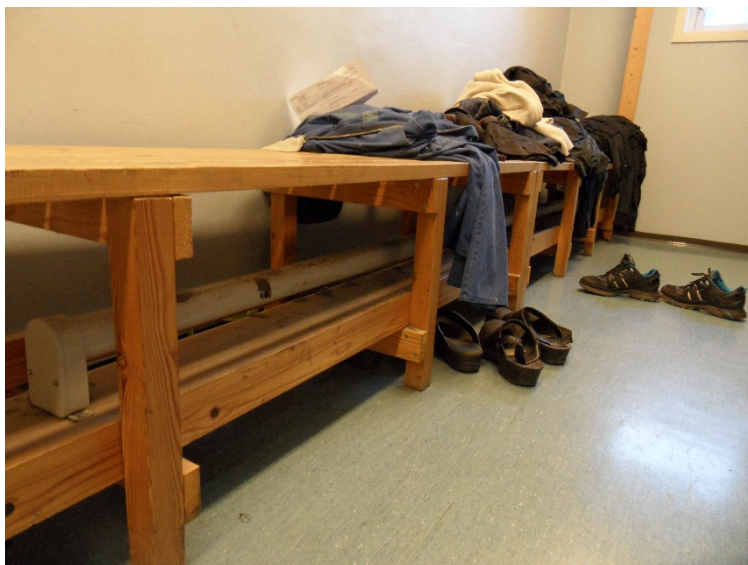
Bilde 4.22:

I garderobes er det benyttet rørvner bl.a. under benker. Noe utsatt for overdekning av brennbar material (klær etc.). Styres via trinnbryter og termostat.

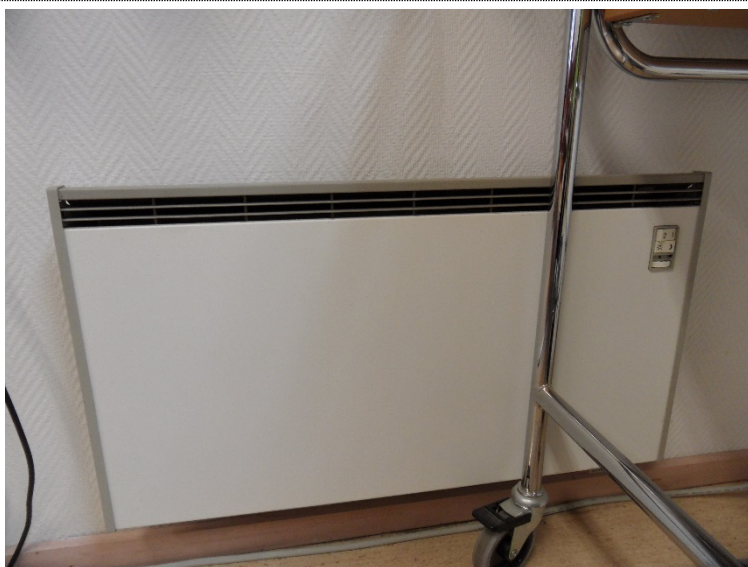
Bilde 4.23:

Som oppvarming benyttes det i de fleste rom gjennomstrømningsovner. Lokal styring via termostat. I resepsjon er det i perioder litt kaldt i overgang og væromslag til kuldeperiode. Ellers grei kapasitet på varme.

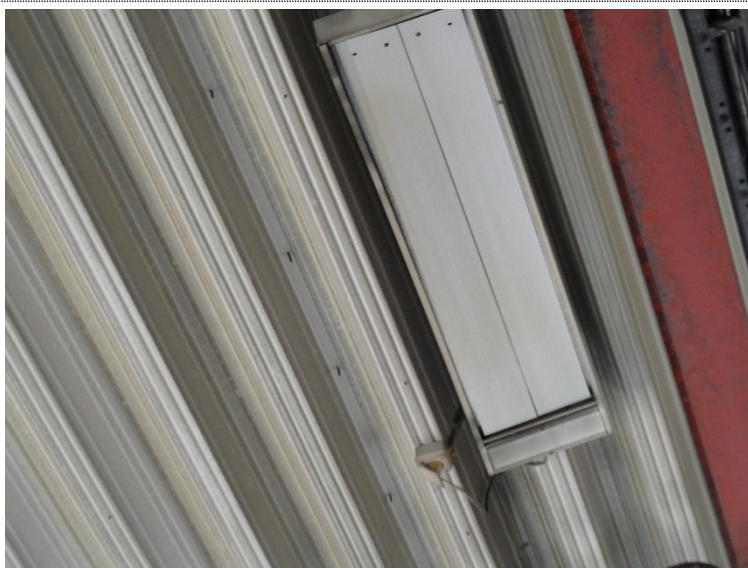
Bilde 4.24:

I verksted og større lager i kjeller er det benyttet stråleplateovner. Enkelte av ovnene i verkstedet er defekte og er ikke i bruk. I disse arealer benyttes det også varme fra gjenvinning og fra diesel aggregat.

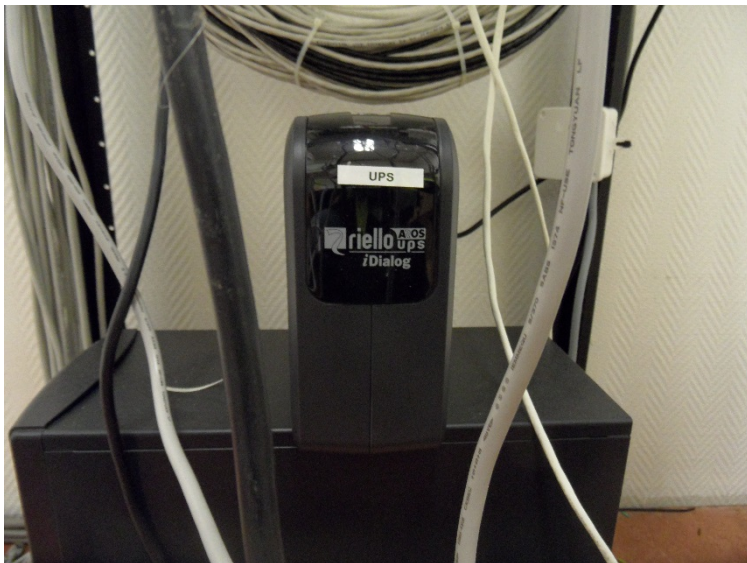
Bilde 4.25:
Lokal UPS backup for kontrollert nedkjøring av lokalt nettverk (ved ett eventuelt strømbrudd).

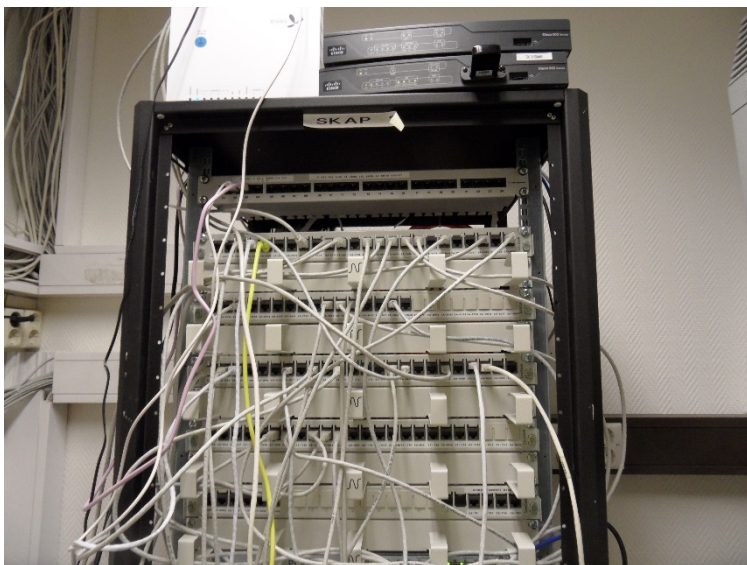
Bilde 4.26:
Patche skap for lokalt nettverk telefon/data. Tilknyttet desentralisert server i Sverige.

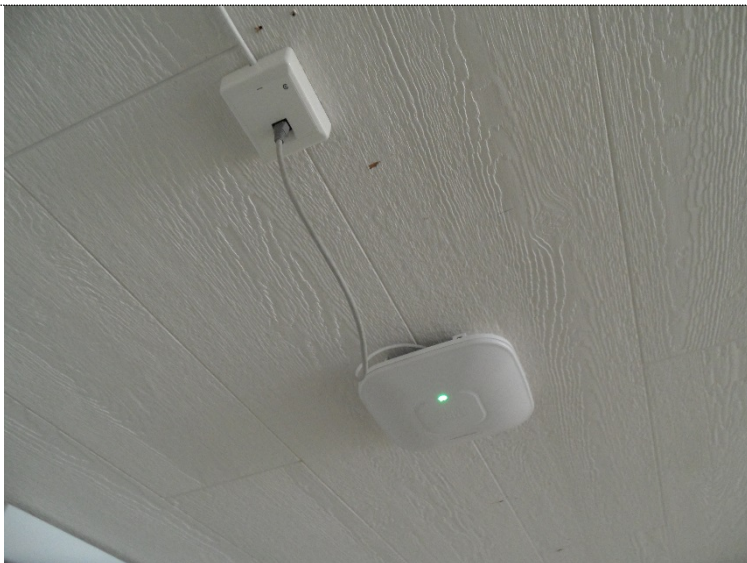
Bilde 4.27:
Aksesspunkt for WiFi og trådløs nettverk. Plassert i arealene rundt ekspedisjonen i 1.etg.

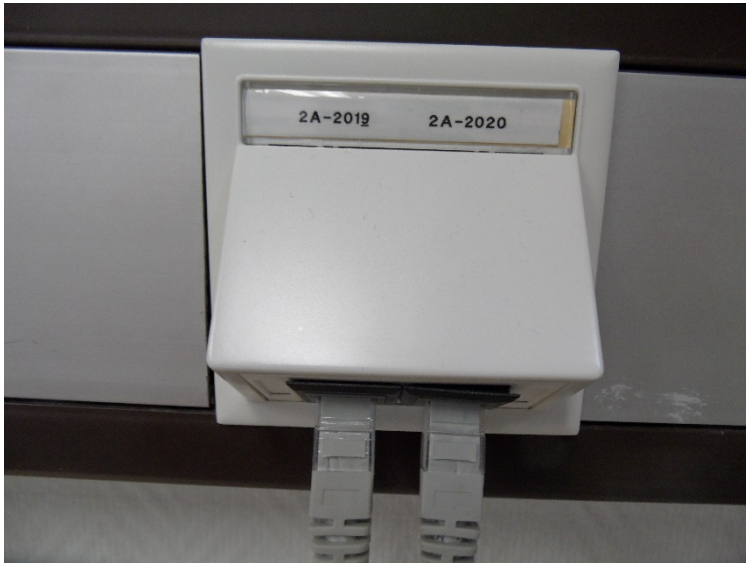
Bilde 4.28:
Faste uttak for tele/data ved arbeidsplasser.

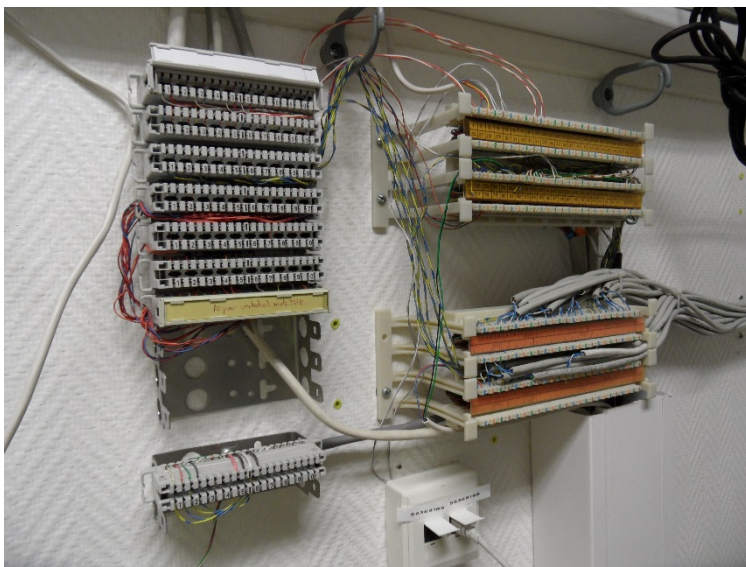
Bilde 4.29:
Plinter for data (analoge telelinjer benyttes). Kun skyss sitt system er tilknyttet fiber. Ingen fasttelefon på bygget. Det benyttes kun mobil telefonløsning.

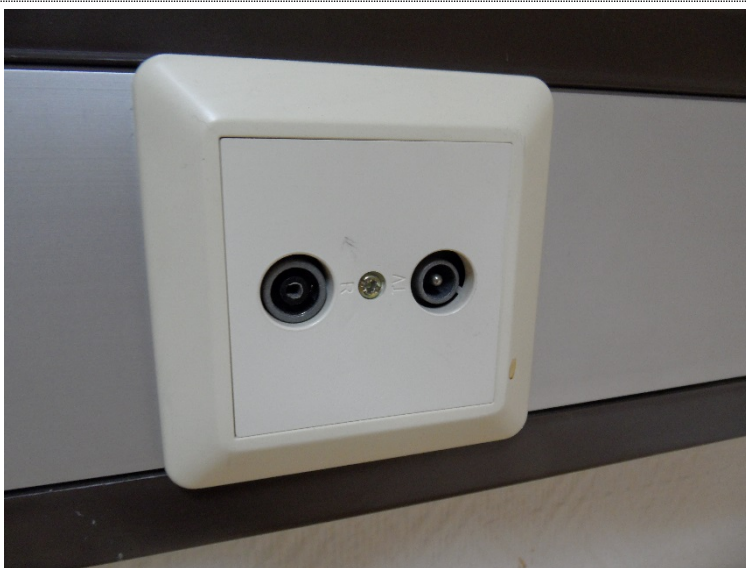
Bilde 4.30:
Uttak for TV, tilknyttet rikstv og vanlig tv antenne.

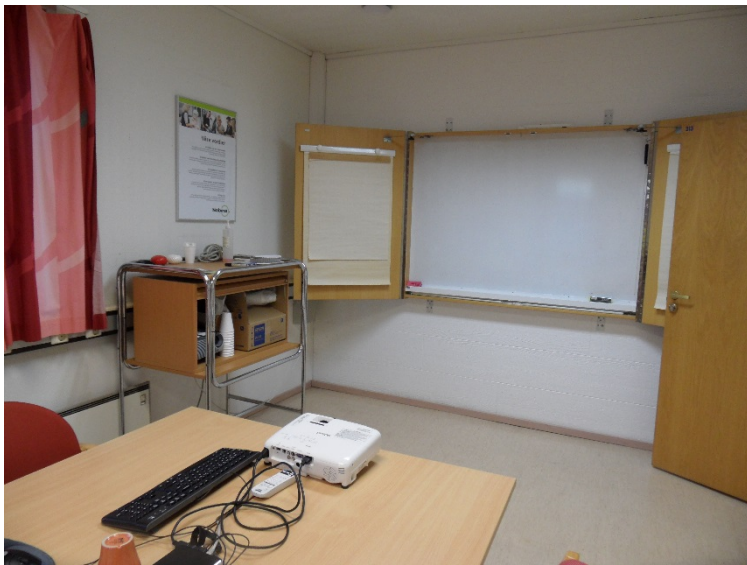
Bilde 4.31:
Enkelt AV-utstyr i møterom i form av projektor og White Board.

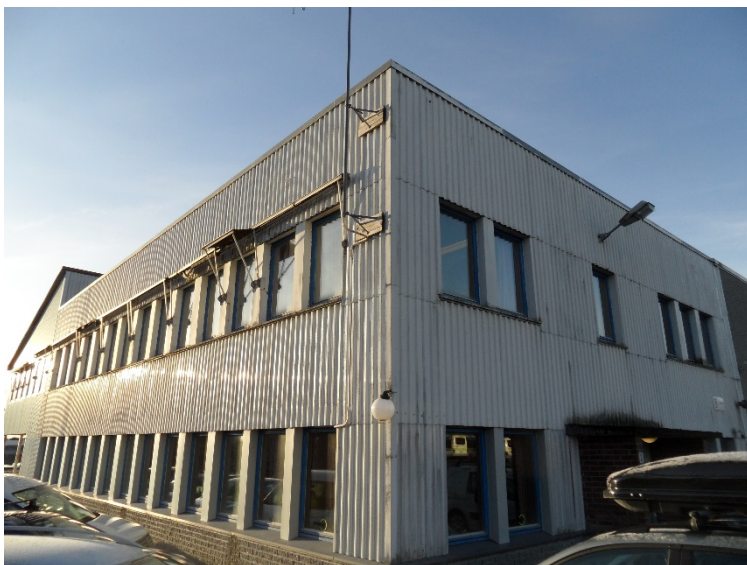
Bilde 4.32:
Utendørs eldre belysning i tilknytning til inngangsparti. Enøk styring i form av fotocelle.

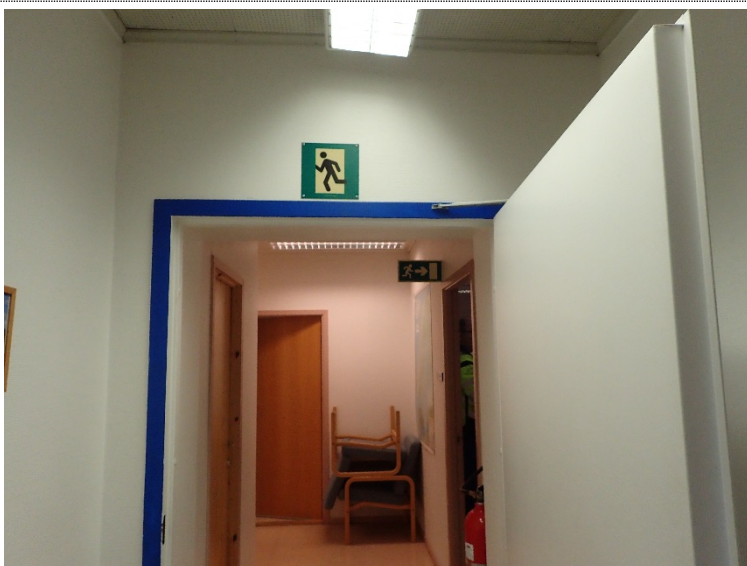
Bilde 4.33:
Rømningsdører og vindu er merket med etterlysende skilt. Det er ingen nødlysanlegg installert på bygget.

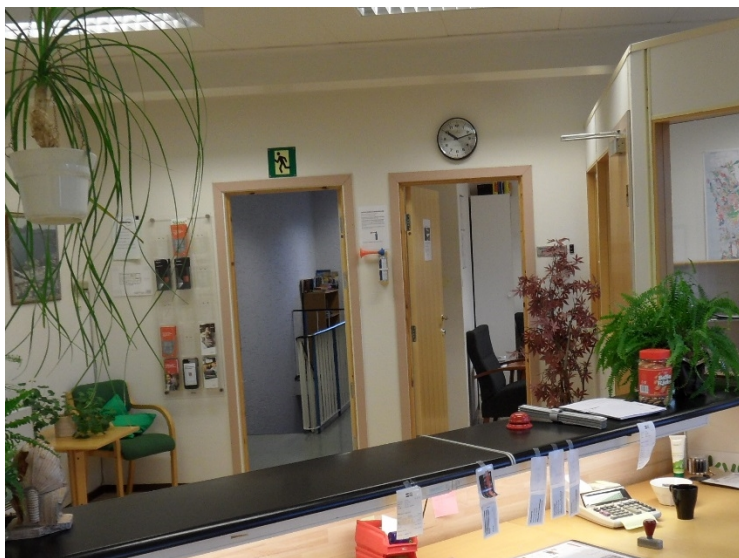
Bilde 4.34:

Det er ingen brannalarmanlegg installert på bygget. Brann varsler manuelt med bærbar varselhorn.
