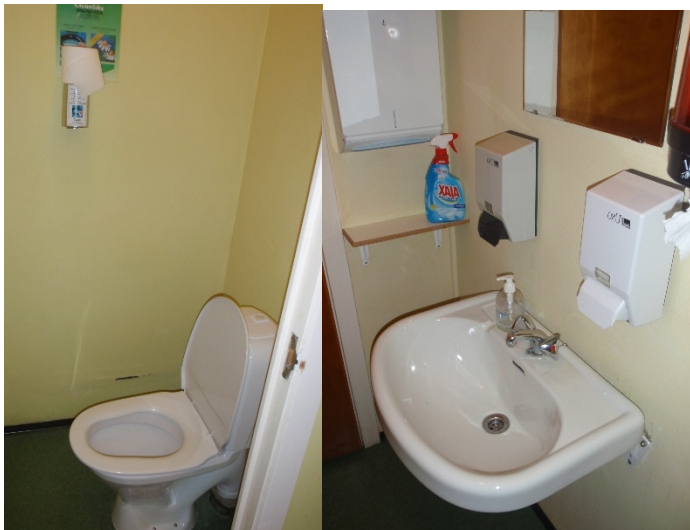
Bilde 3.1:
Typiske sanitærforhold. Funksjonelt, men eldre modeller og noe slitt.

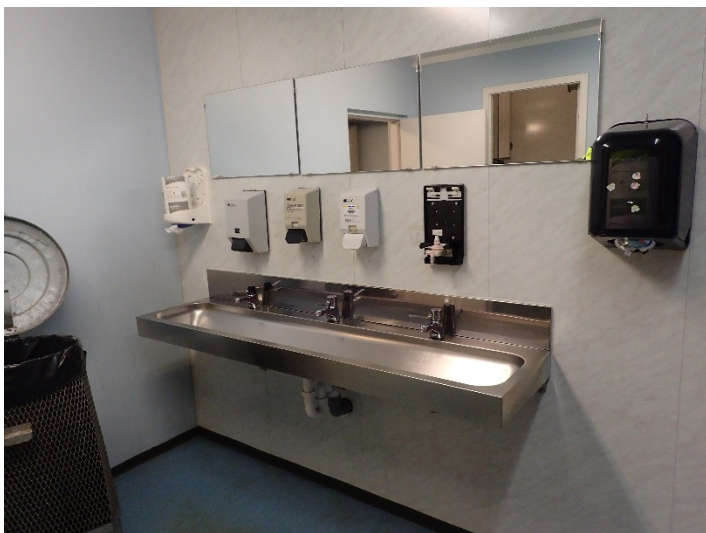
Bilde 3.2:
Sanitær i god stand, men overflater er mer nedslitt.

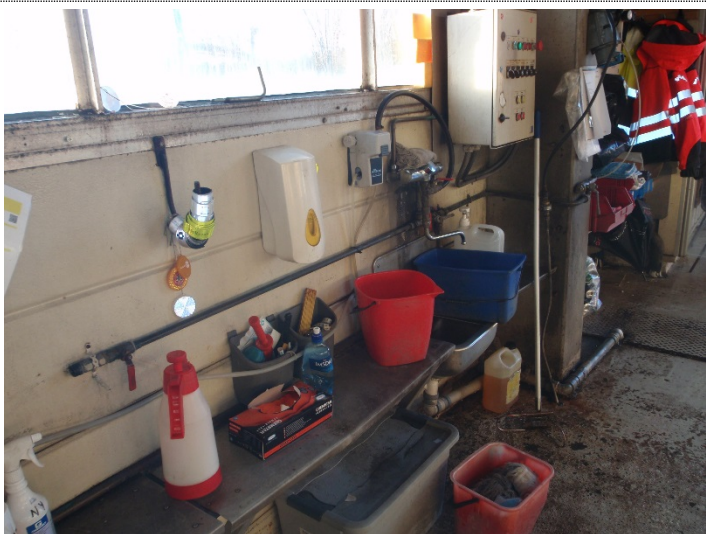
Bilde 3.3:
Liten plass rundt utslagsvasker verksted.

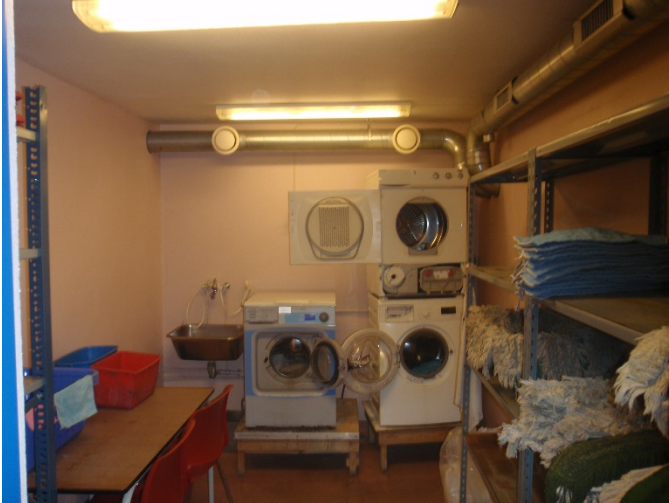
Bilde 3.4:

Stort vaskerom. Tilfredsstillende funksjon. Plasseringer / innredning kunne vært utnyttet litt bedre. Noe rustskade på en maskin.

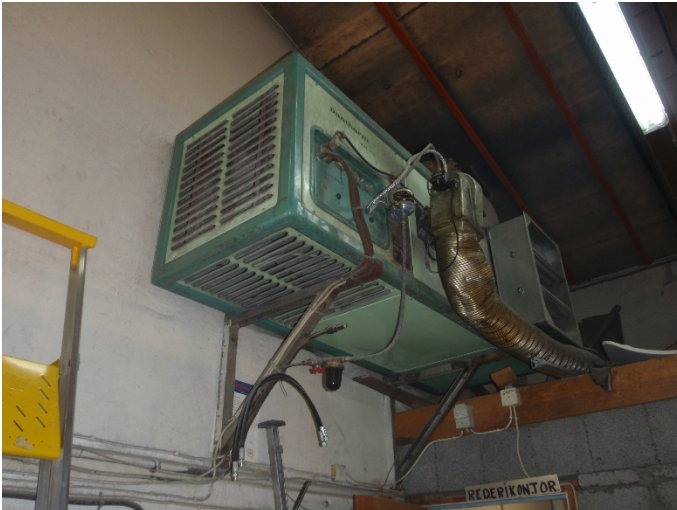
Bilde 3.5:

Eldste type dieselvarmer, Verksted. Bør fjernes og erstattes med annen oppvarmingsløsning.

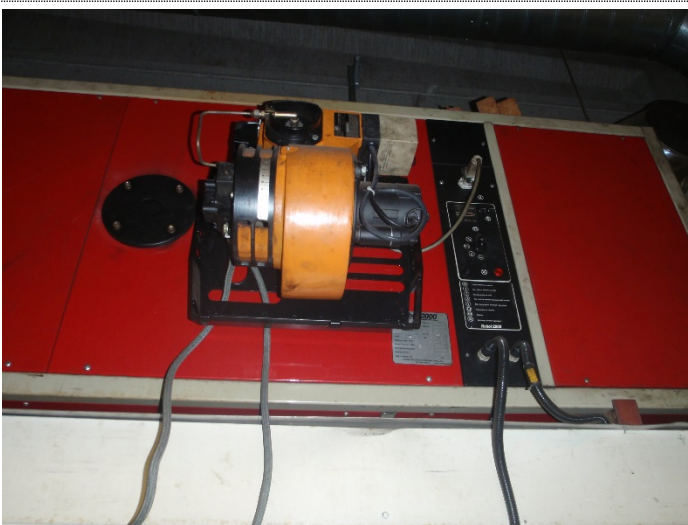
Bilde 3.6:

Nyere type dieselvarmer, Verksted. Hadde driftsstans (ukjent årsak) dager før befarings. Bør fjernes og erstattes med annen oppvarmingsløsning.

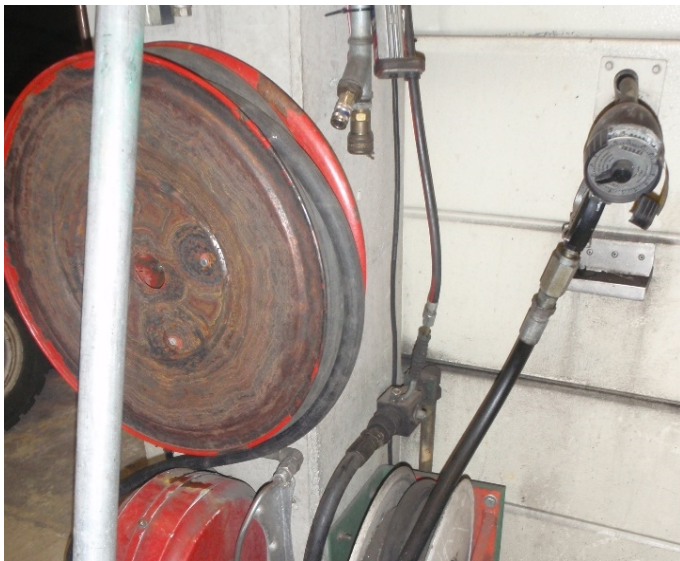
Bilde 3.7:
Eldre brannslange i bruk - vaskehall

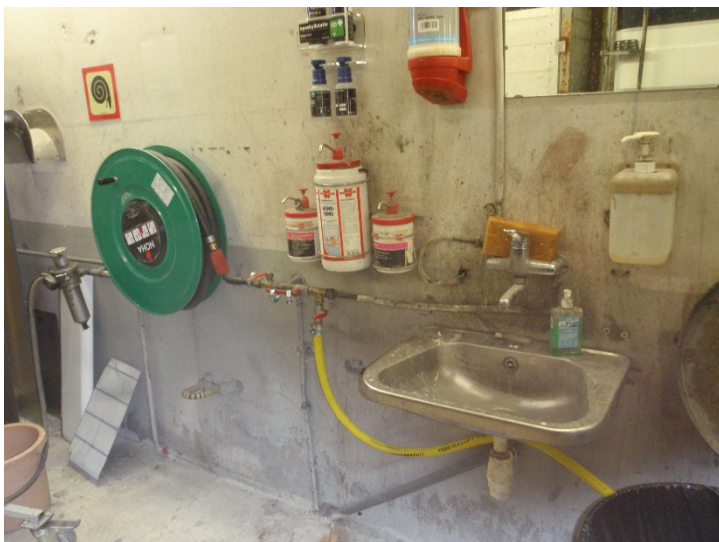
Bilde 3.8:
Nyere brannslange i bruk -
verkstedshall

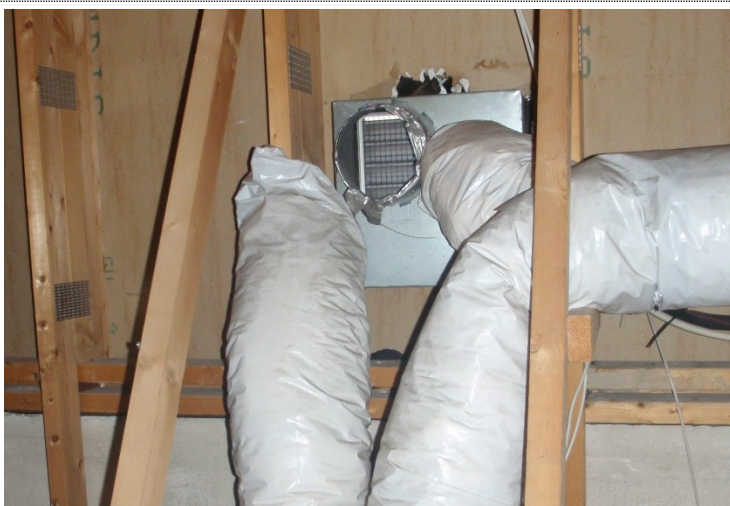
Bilde 3.9:
Kanalene har falt av avkastventilen.
På loftet av kontordel.

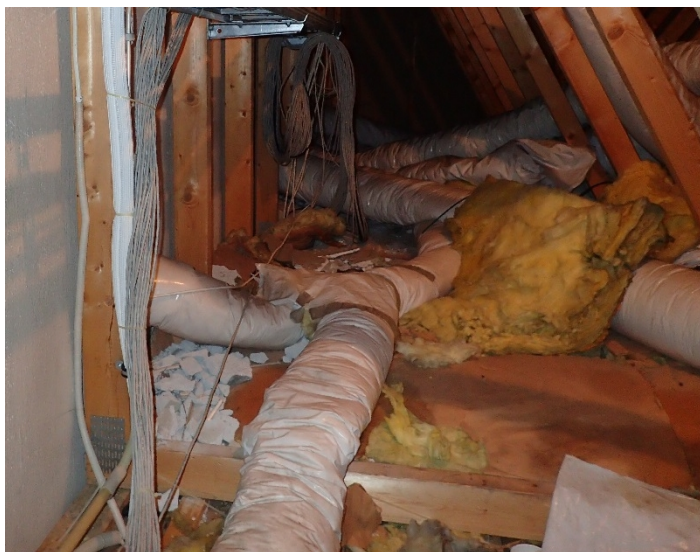
Bilde 3.10:

Kaos og rot med ventilasjonskanaler. Usikkert om luften kommer fram dit den skal. Brannsikkerheten er også usikker. På loftet kontordel.

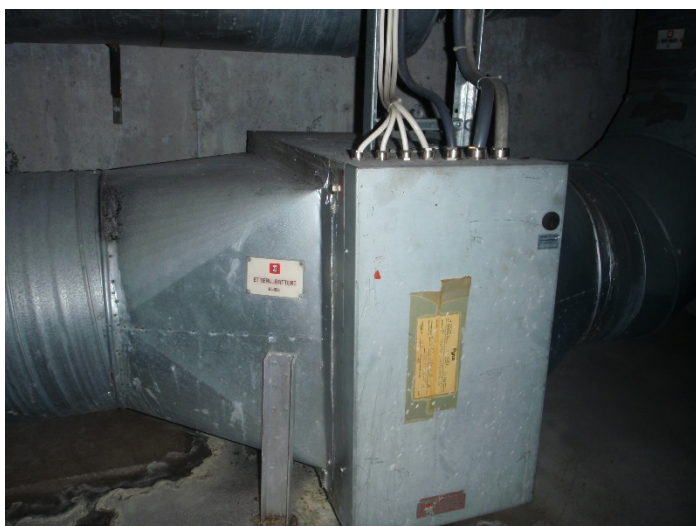
Bilde 3.11:

Ventilasjonsaggregatet til verksteddelen. Eldre modell, men har tilfredsstillende funksjon.

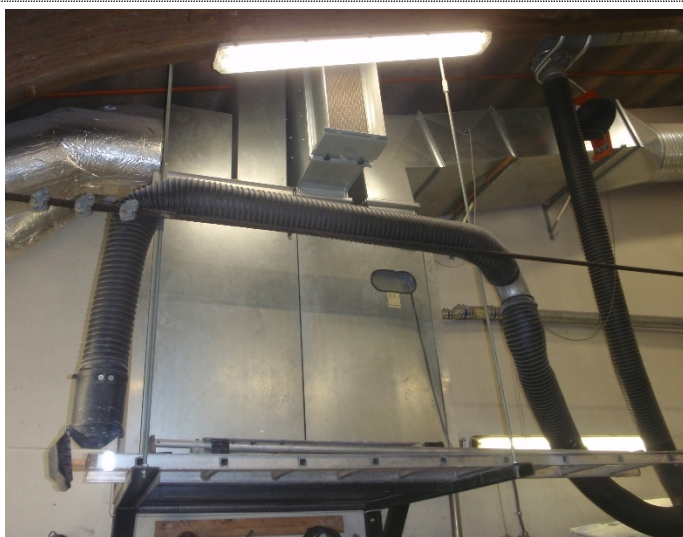
Bilde 3.12:

Ekstra ventilasjonsaggregat i verkstedhallen. Dette aggregatet er nyere og god teknisk stand. Det betyr også at ventilasjonen fra hovedaggregatet ikke er tilstrekkelig. Dette må ses i sammenheng med eventuelle tiltak for hovedaggregatet.

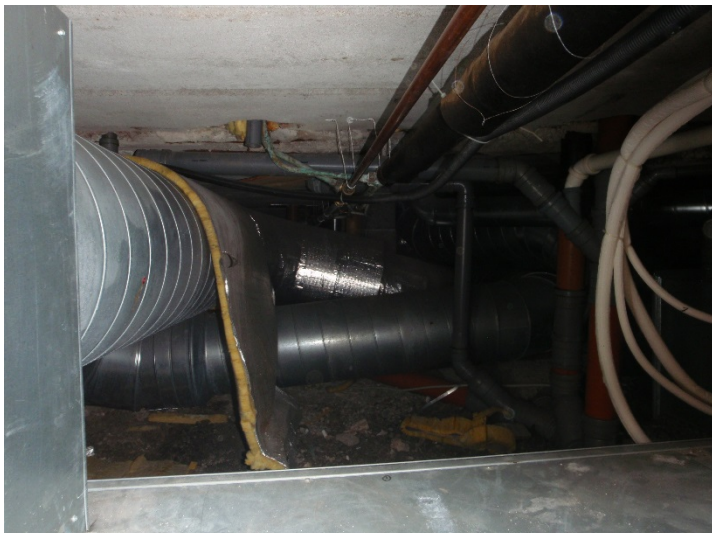
Bilde 3.13:
Ventilasjon 1 etasje kontor. Plassert i kjeller. Manglende isolering og det som er av isolering er falt av.

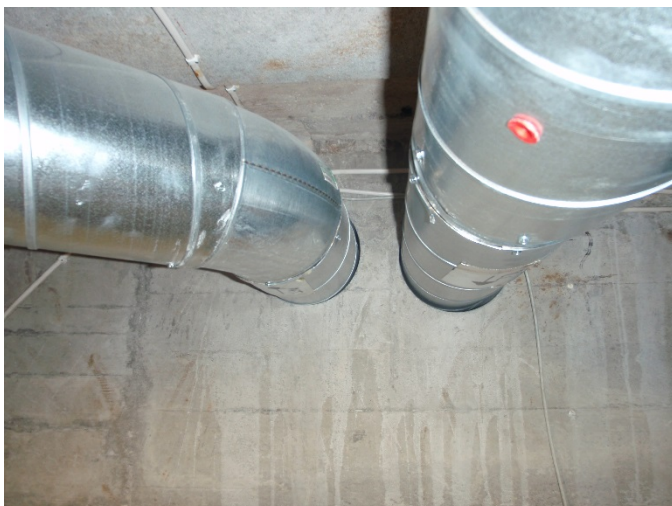
Bilde 3.14:
Ingen brannisolering. Dette er en brannvegg i kjeller –hovedaggregatet til 1 etasje kontordel.
