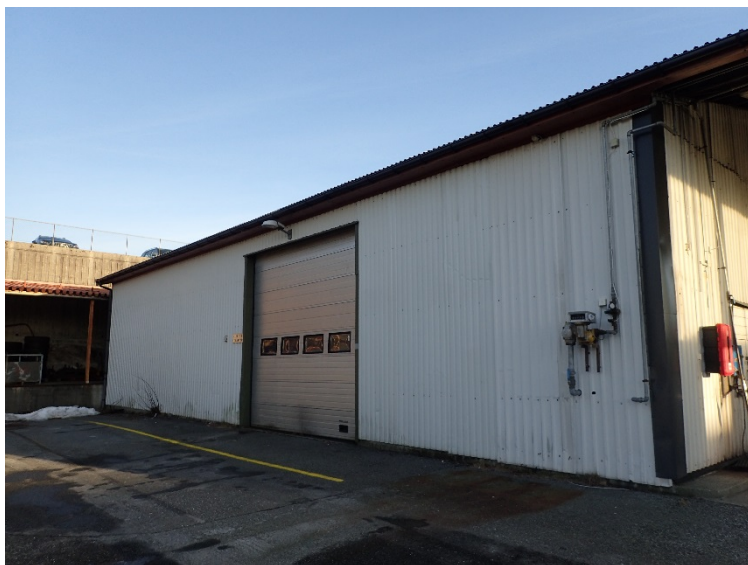
**Bilde 2.1:**  
Fasade mot vest.

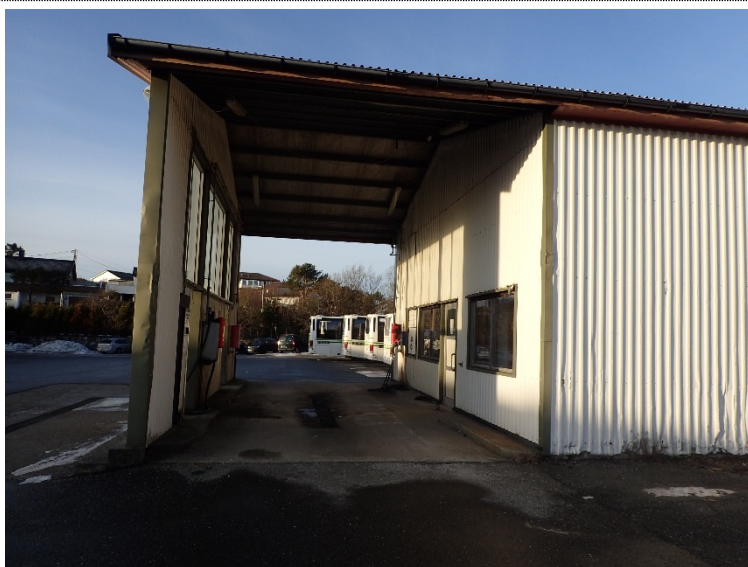
**Bilde 2.2:**  
Fasade mot sør, og deler mot øst.

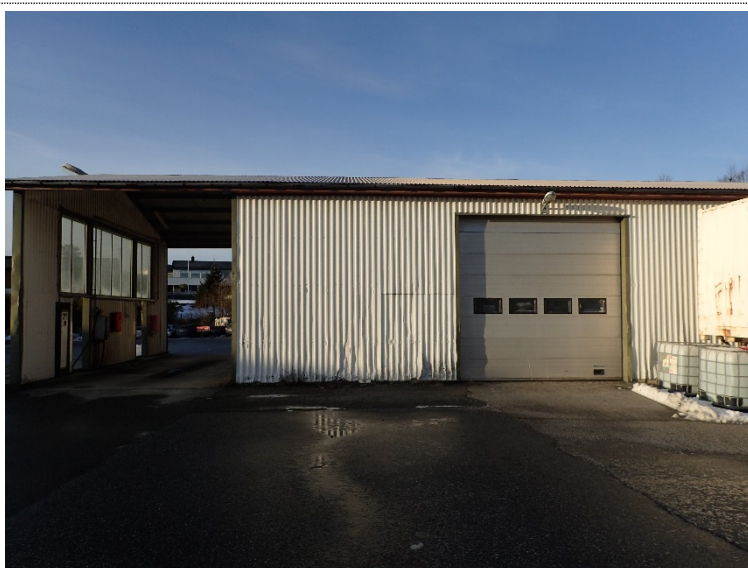
**Bilde 2.3:**  
Fasade mot øst.

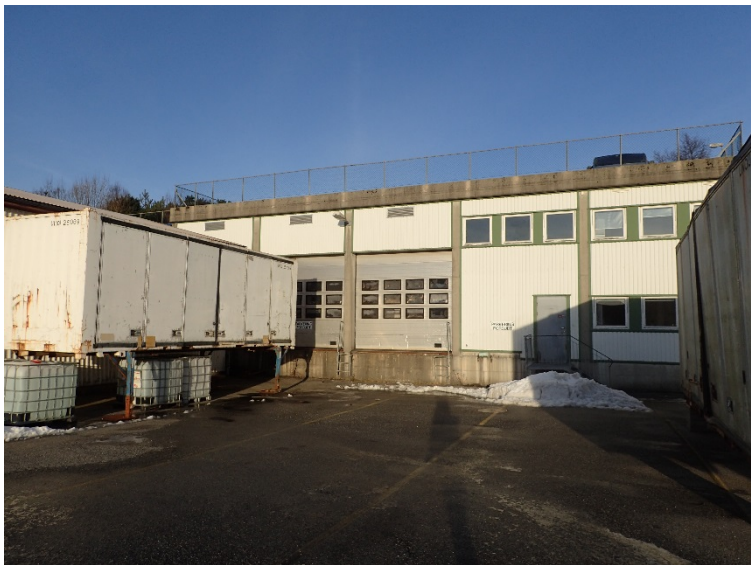
**Bilde 2.4:**  
Fasade mot sør.

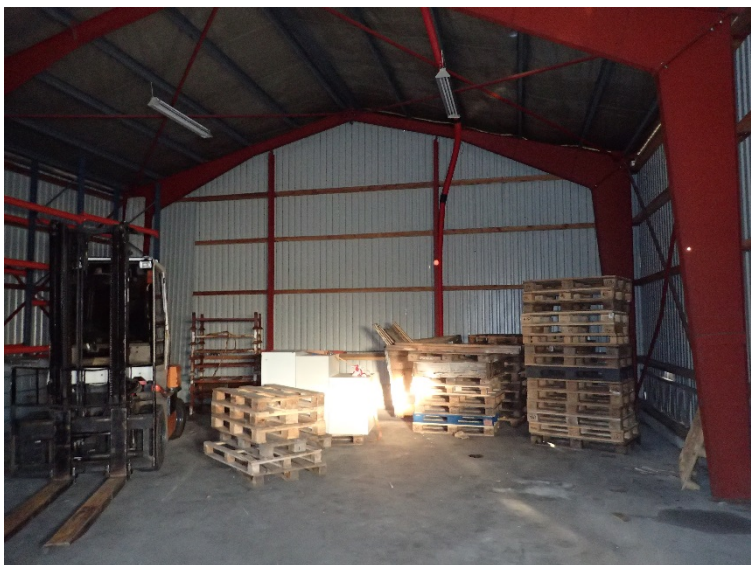
**Bilde 2.5:**  
Stålhall med uisolerte yttervegger av bindingsverk og utvendig stålplatekledning.

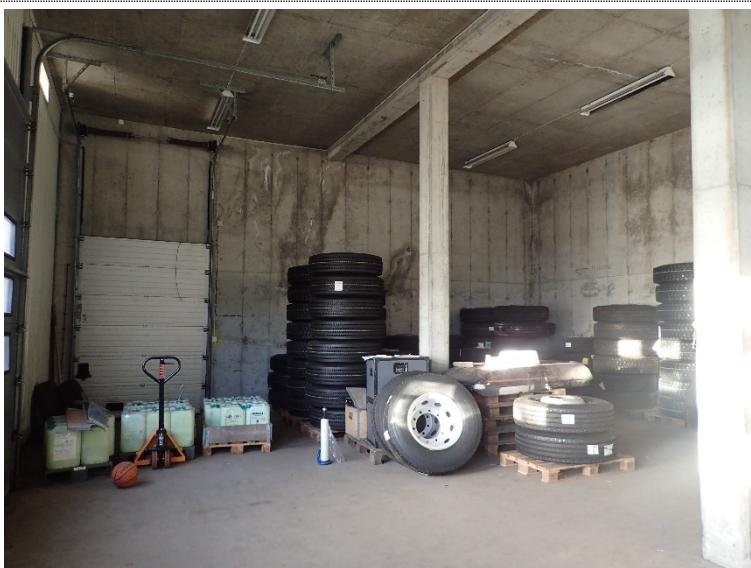
**Bilde 2.6:**  
Uisolert lagerrom har vegger og søyler i betong.

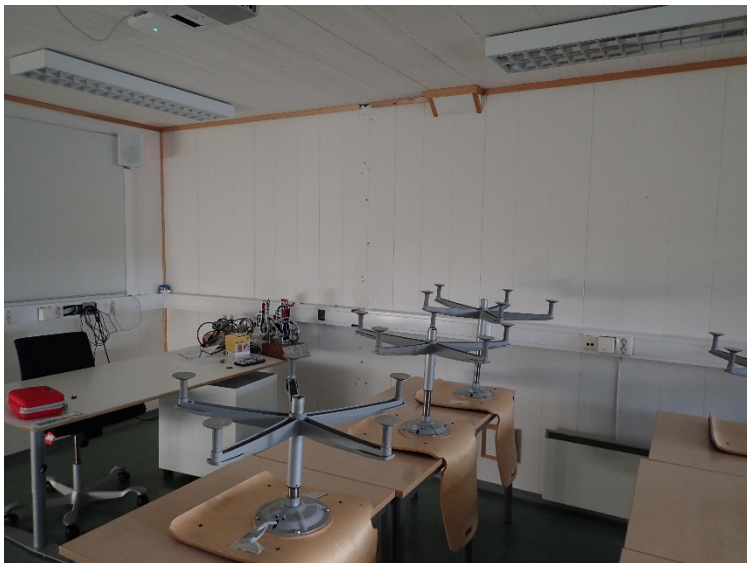
**Bilde 2.7:**  
Tradisjonell yttervegg av  
bindingsverk.

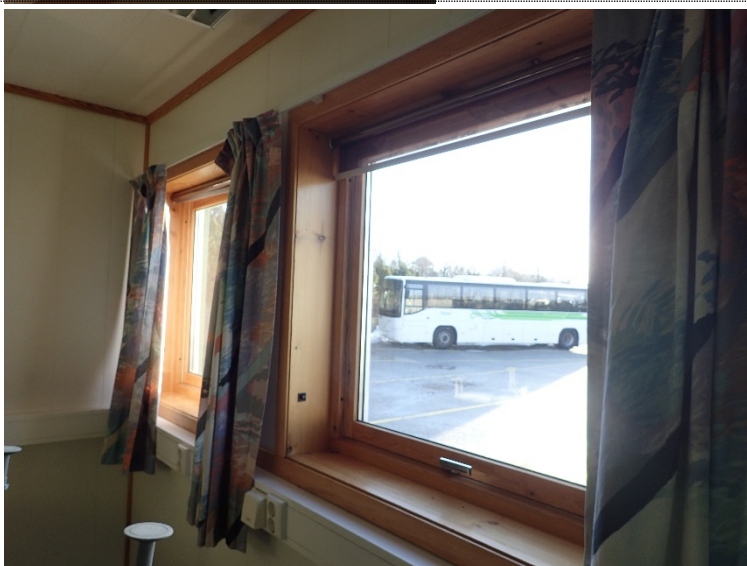
**Bilde 2.9:**  
Vindu i undervisningsrom.

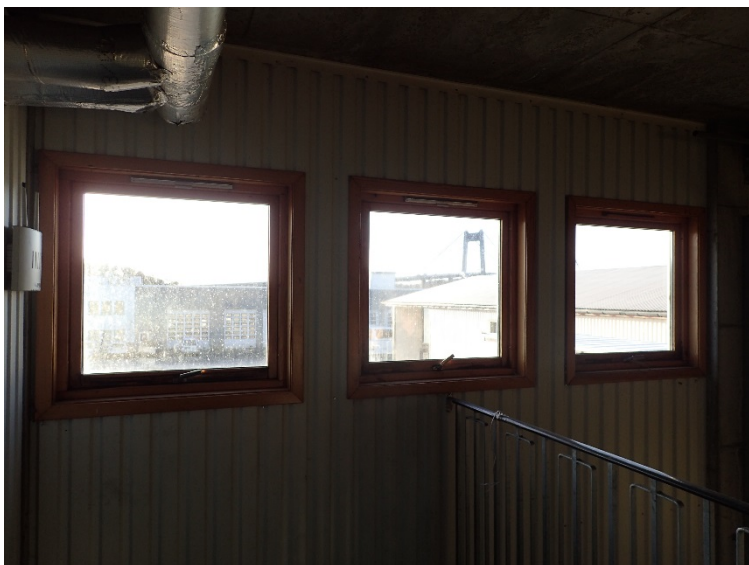
**Bilde 2.10:**  
Vinduer i øvre del av lagerrom.

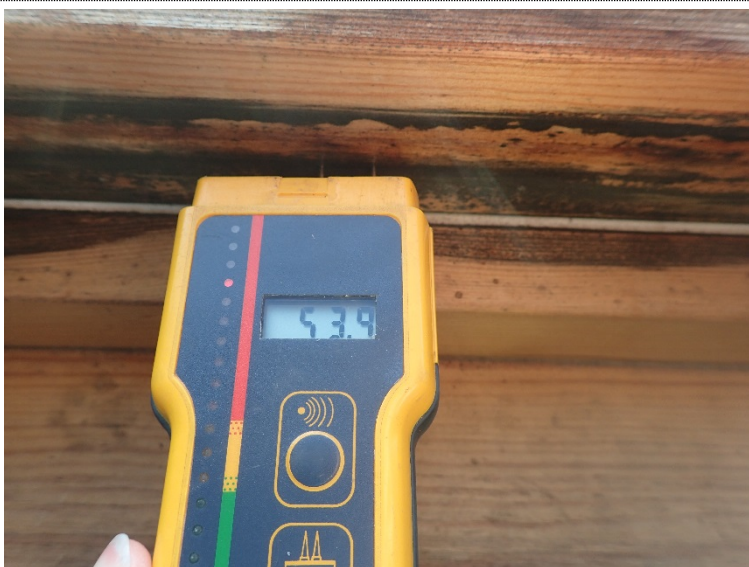
**Bilde 2.11:**  
Fukt og begynnende råteskade.

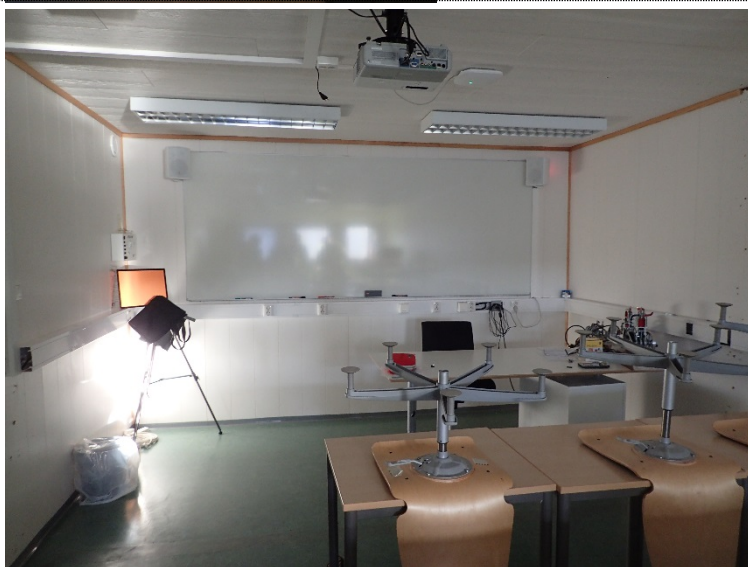
**Bilde 2.14:**  
Nyere gulvbelegg i undervisningsrom.

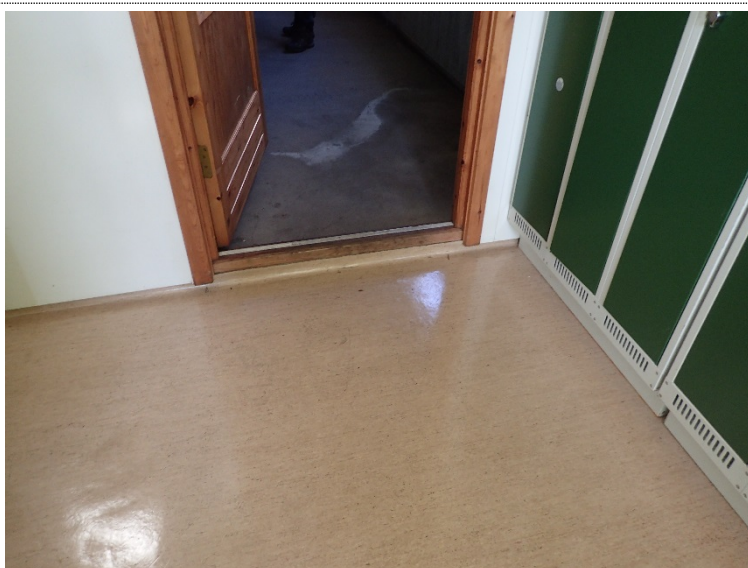
**Bilde 2.15:**  
Lite slitasje på gulvbelegg.

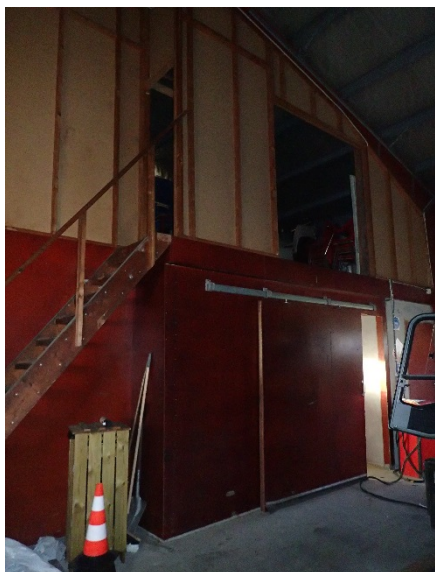
**Bilde 2.16:**  
Tretrapp til hems, stålhall.
