Befaringsrapport

Stiftelsen Nye Fyllingsdalen Teater

Folke Bernadottes vei 21

Gnr. 23 Bnr. 327

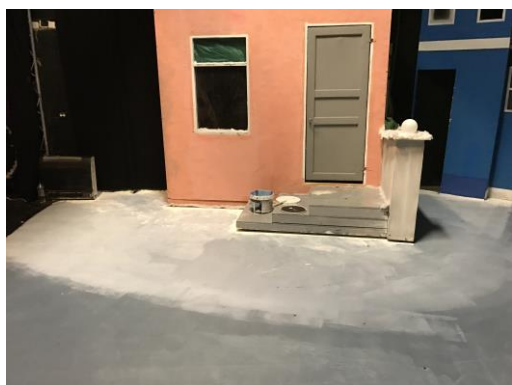
Scenegulv er malt flere ganger

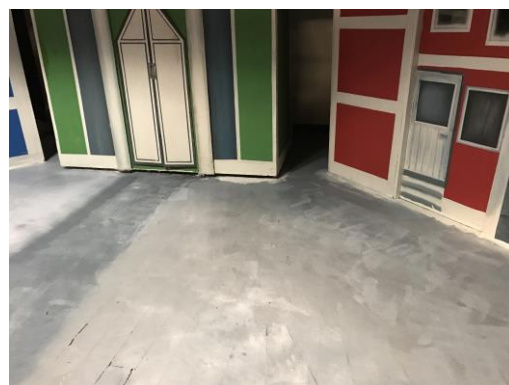
Vinylfliser er løsnet fra gulvspon-platene

Det at problemer med fukt i gulvet er størst om vinteren kan tyde på at det ikke er brukt diffusjonssperre mellom isolasjon og betong-plate. Fukten går igjennom isolasjon-sjiktet og sponplatene og stopper så i vinyl-flisene. Limet under vinylflisene løser seg så opp og vinylflisene sprekker og deformeres. Sponplatene virker uskadd, men det kan skyldes at det er benyttet vannfaste sponplater. Sponplatene på lager virker ikke fukt-skadet, noe som kan tyde på at fukt som kommer fra grunnen går ut i rommet.

Det gir ikke et bra inne-miljø med fukt som siver opp fra grunnen og det anbefales at konstruksjonen åpnes opp for å se om det er benyttet diffusjonssperre mellom betong og isolasjon. Dersom det ikke er montert diffusjonssperre må hele gulvkonstruksjonen demonteres og diffusjonssperre med limte skjøter monteres før nytt gulv monteres.

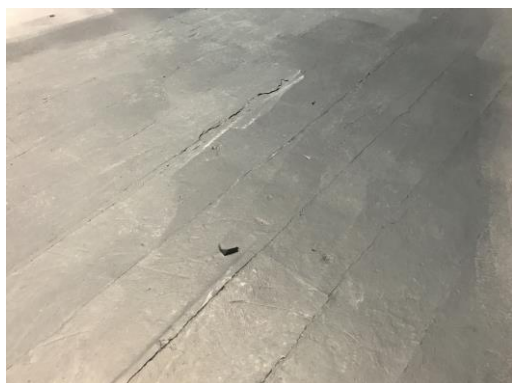
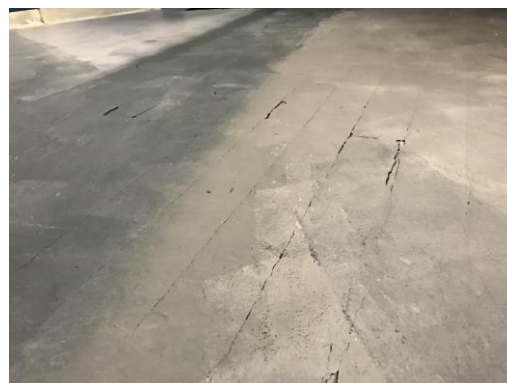
Scenegulvet er så slitt at det ikke er tilrådelig å bruke det før skaden er utbedret.
