Befaringsrapport

Stiftelsen Nye Fyllingsdalen Teater

Folke Bernadottes vei 21

1.0 INNLEDNING

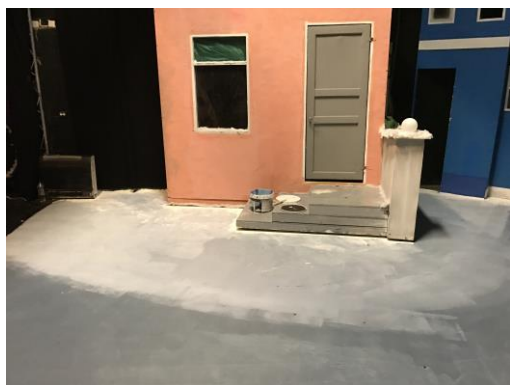
Scenegulv er malt flere ganger

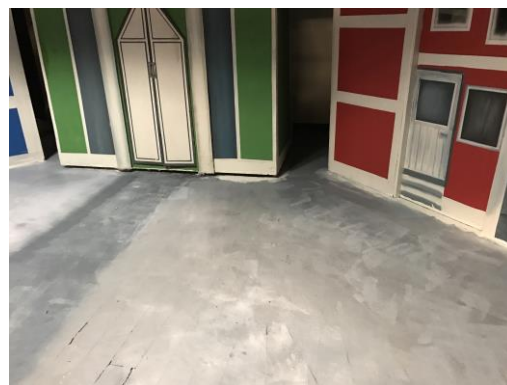
Vinylfliser er løsnet fra gulvspon-platene

Det at problemer med fukt i gulvet er størst om vinteren kan tyde på at det ikke er brukt diffusjonssperre mellom isolasjon og betong-plate. Fukten går igjennom isolasjon-sjiktet og sponplatene og stopper så i vinyl-flisene. Limet under vinylflisene løser seg så opp og vinylflisene sprekker og deformeres. Sponplatene virker uskadd, men det kan skyldes at det er benyttet vannfaste sponplater. Sponplatene på lager virker ikke fukt-skadet, noe som kan tyde på at fukt som kommer fra grunnen går ut i rommet.

Det gir ikke et bra inne-miljø med fukt som siver opp fra grunnen og det anbefales at konstruksjonen åpnes opp for å se om det er benyttet diffusjonssperre mellom betong og isolasjon. Dersom det ikke er montert diffusjonssperre må hele gulvkonstruksjonen demonteres og diffusjonssperre med limte skjøter monteres før nytt gulv monteres.

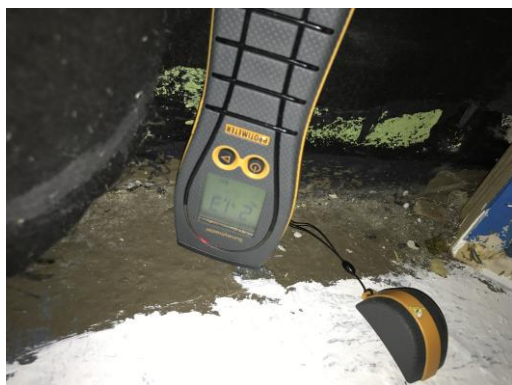
På befaringsdagen ble det utført målinger med fuktindikator og det ble registrert mulig fukt langs ytterveggen og 20-30 cm inn på gulvet. Midt på gulvet var det ingen unormale utslag på fuktindikatoren.

Det ble registrert unormalt fuktnivå i gulv ved yttervegg

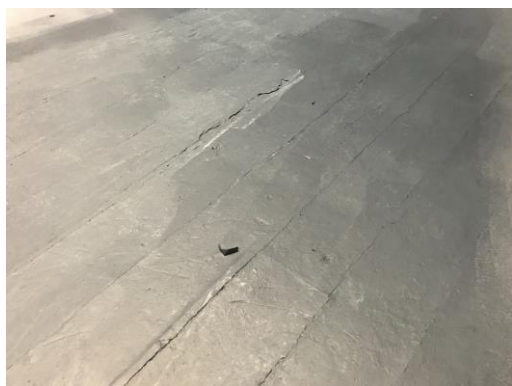
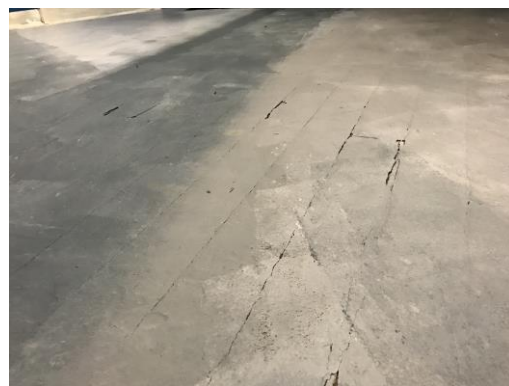
Scenegulvet er så slitt at det ikke er tilrådelig å bruke det før skaden er utbedret.
