ASKØY KOMMUNE

# FARESONEKARTLEGGING KLEPPESTØ SENTRUM FASE I

A091699

Faresonekartlegging

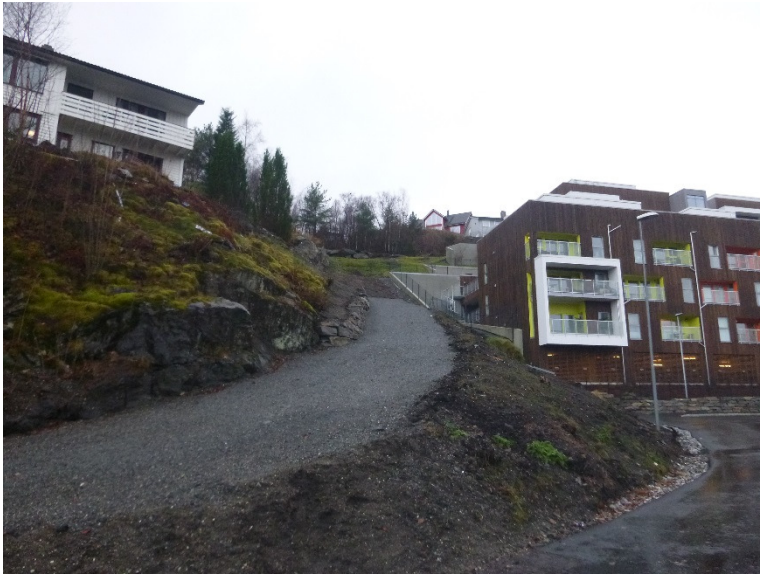
*Figur 7 Holmedalen 20*

Jord- og flomskred oppstår som regel der terrenghellingen overstiger 25-30 °, men ikke over 45°. Ut i fra våre observasjoner i felt og bruk av ortofoto er det generelt et tynt løsmassedekket i det aktuelle området. I ubebygde områder der det ikke er bart fjell består vegetasjonen av skog og busker. Menneskelige inngrep står for de største løsmassedekkene observert, f. eks utfylling rundt Holmedalen 20 (Figur 7). I dette tilfellet er det utfylt for å få plass til nye boligblokker, det er bygget støttemurer og plassert sikringsbolter i bakkant av bygget for å sikre mot utrasninger.

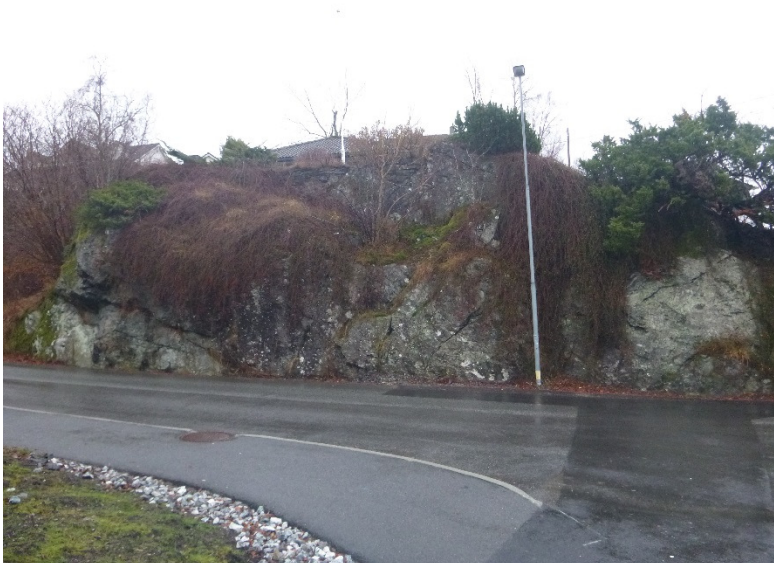
Områder som ikke blir fanget opp av dette kartet er typisk lave veiskjæringer og mindre naturlige fjellskjæringer. Et typisk eksempel på en skjæring som ikke er med på kartet er vist i Figur 9. Skjæringen er omtrent 7 meter lang og 2-3 meter høy. Stabiliteten til blokker langs slike skjæringer er ikke vurdert, men potensielle steinsprang vil være av et lavt volum og ha kort utløpslengde.

Figur 9 Fjellskjæring langs Holmedalen, mellom Rema 1000 og Holmedalen 11 og 13.

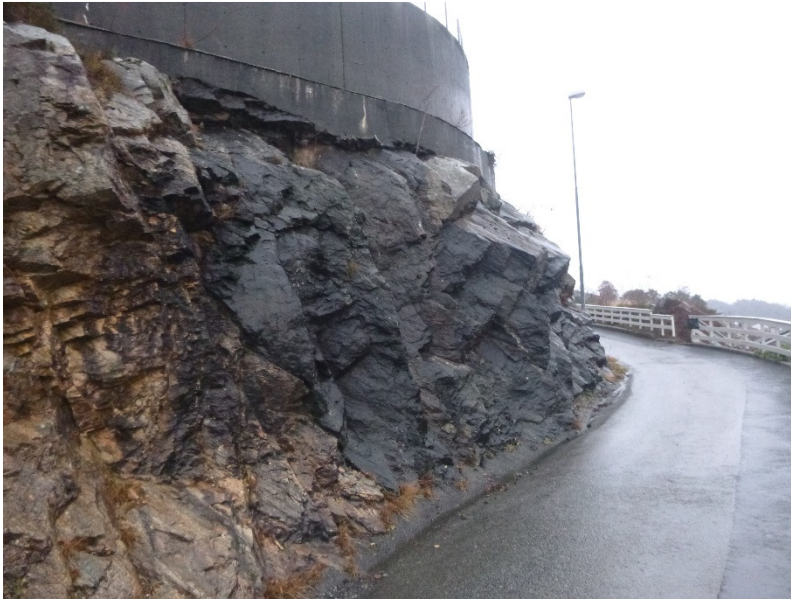
Et annet eksempel på skjæringer som ikke blir fanget opp av kartet er vist i Figur 10.

*Figur 10 Skjæring ved nedkjøring til Holmedalshammaren 24.*

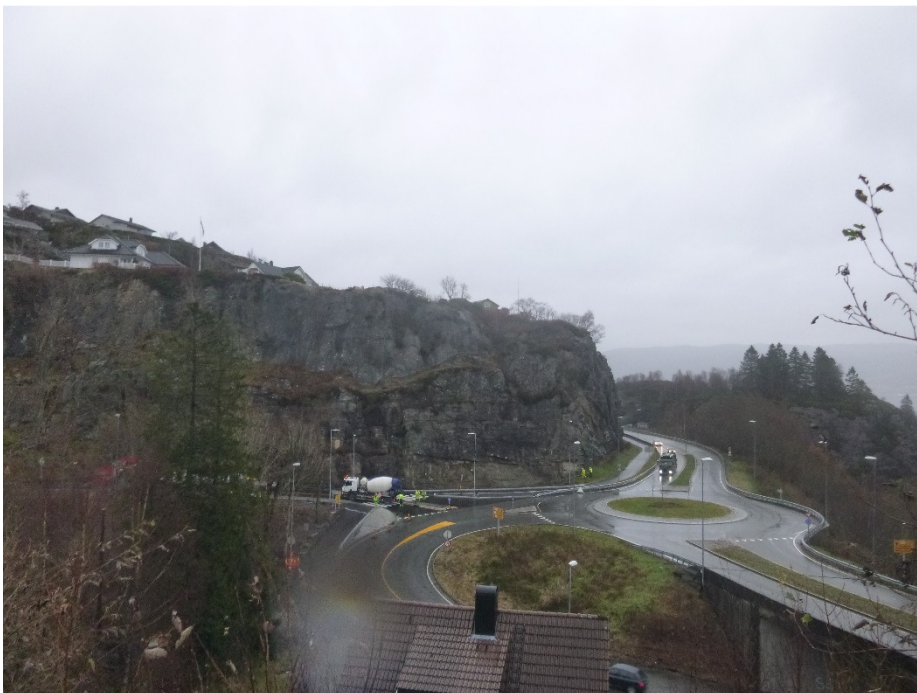
Etter våre observasjoner er det gjennomført sikringstiltak flere steder, både der Figur 8 indikerer at det er fare for steinsprang, f. eks ved Klampavikvegen ved rundkjøringen til Stongafjellsvegen (Figur 11), og i områder som ikke er markert på vårt kart (Figur 12).

*Figur 11 Sikret fjellskjæring ved rundkjøring mellom Klampavikvegen og Stongafjellsvegen.*

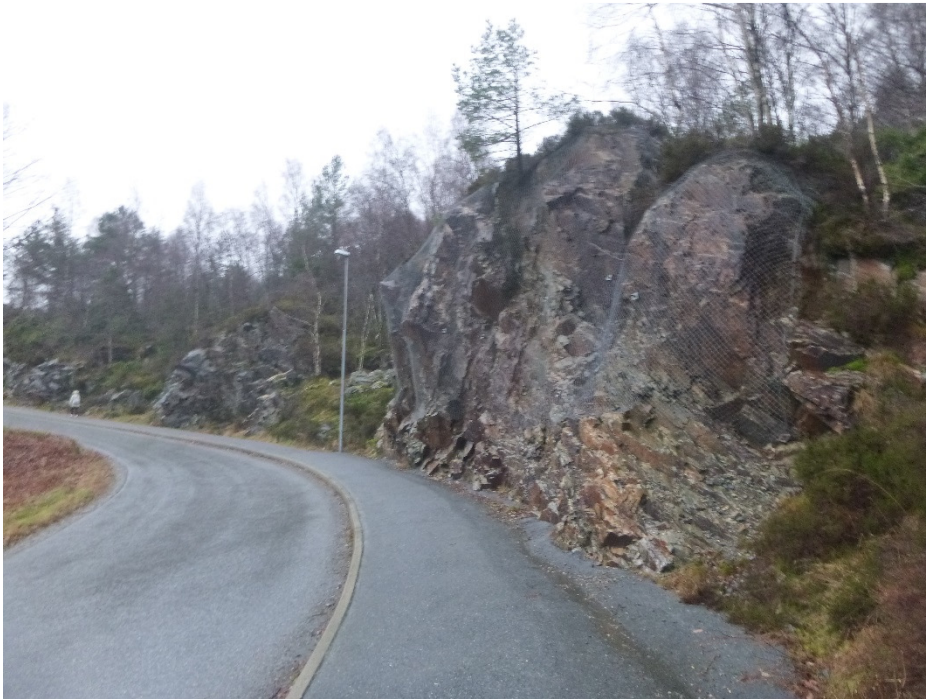
Figur 12 Sikringstiltak gjennomført langs skjæring som ikke er fanget opp av kartet langs Holmedalshammaren.

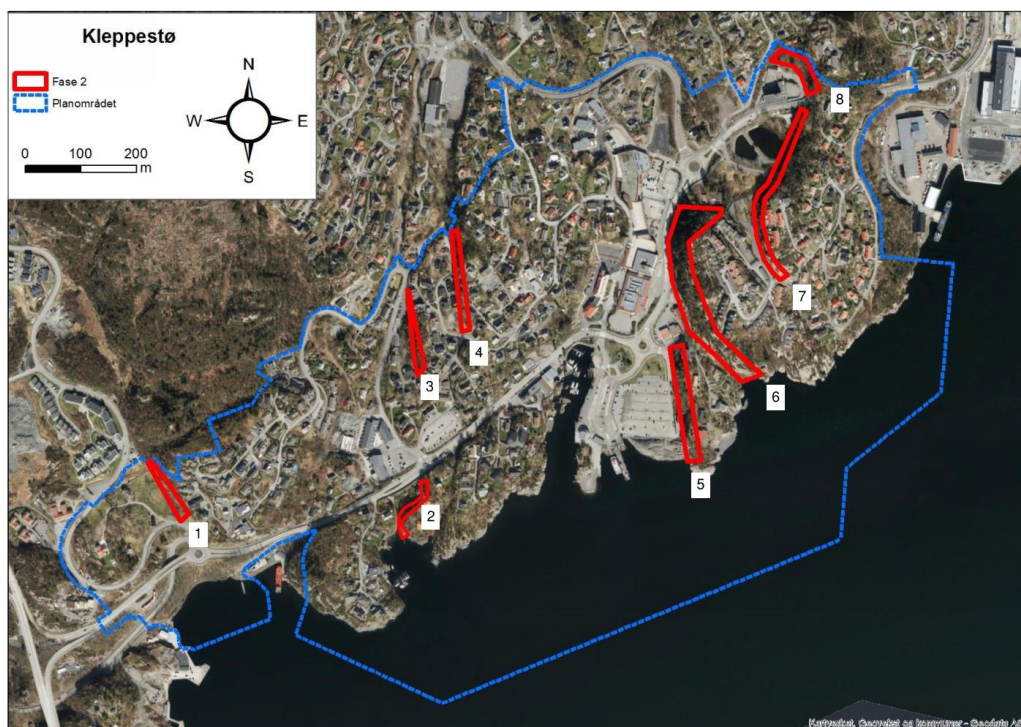
Figur 13 Nummererte fjellskjæringer.

Basert på terrenghellingskart og observasjoner i felt har vi identifisert 8 fjellskjæringer som er beskrevet under (Figur 13).

Vi vil derfor anbefale at det blir sett nærmere på utløpslengder og sannsynlighet for utrasninger i de 8 områder beskrevet over (oversikt i Figur 13).

Vi anbefaler å gjøre en nærmere undersøkelse av de 8 områdene markert i Figur 13.

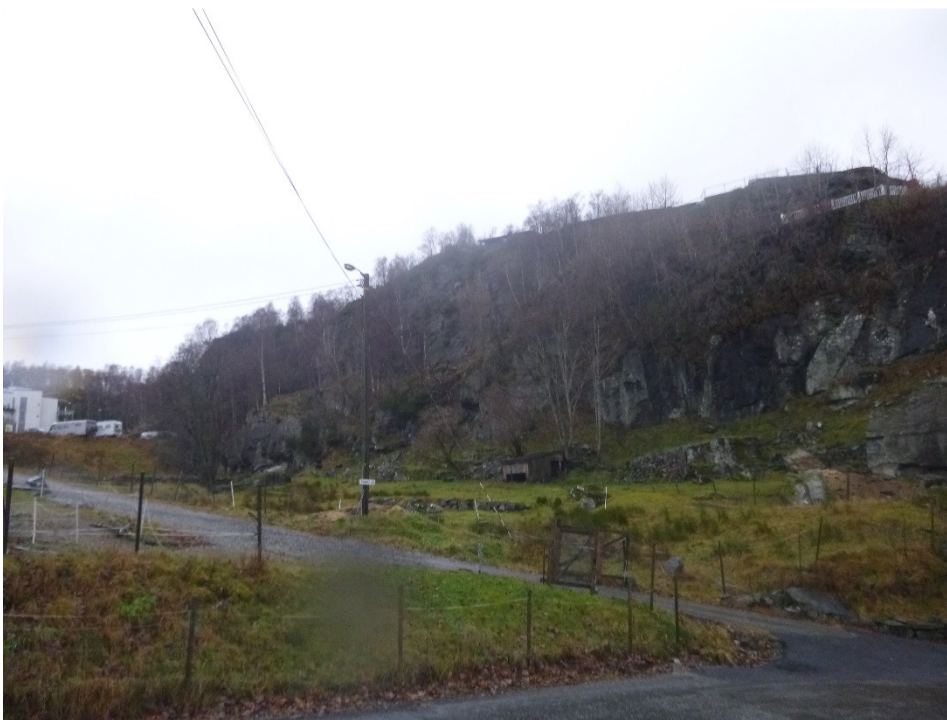
I den østlige grensen til gnr/bnr 10/38 er det en ca 20 meter høy og 120 meter lang skrent (Figur 14). Fjellskjæringen forsetter ut over Klampavikvegen, men her er det gjennomført sikringstiltak. Sprekkefrekvensen er generelt lav i fjellet og fjellet er ganske massivt, men det er også partier med høyere sprekkefrekvens og det ble observert blokker og steiner som potensielt kan rase ut, og løst berg som kan remobiliseres. Det ble observert både fersk og gammel skredur i terreng nedforbi skrenten.

Figur 14 Fjellskrent mot gnr/bnr 10/38 i Askøy kommune.

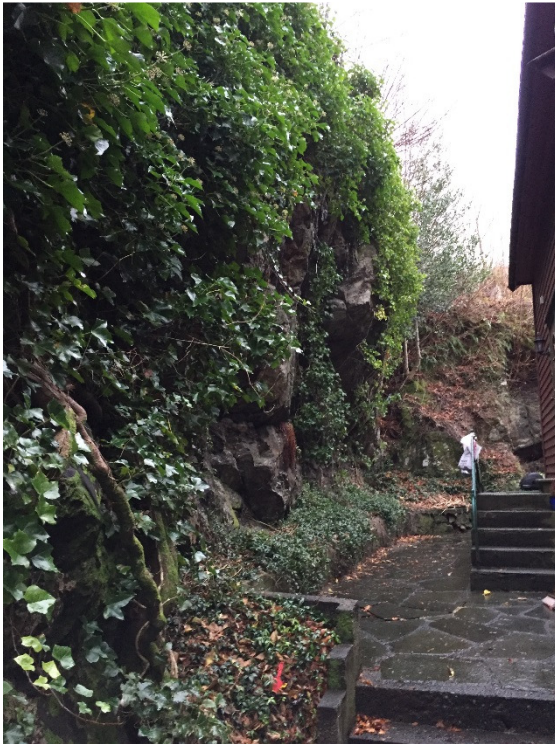
Rett øst for Holmedalen 12 er en om lag 10 meter høy fjellskrent som strekker seg bakkanten av huset videre mot vest og sør ut mot fjorden. Skjæringen er tidvis vertikal og med fjelloverheng som potensielt kan medføre utrasninger (Figur 15). Deler av skjæringen mellom huset og fjorden har en del vegetasjon og fjell er ikke synlig hele strekningen. Like før skjæringen kommer ned mot fjorden øker hellingsgraden, oppsprekking av fjellet gjør at det potensielt er skredblokker som kan rase ut i dette partiet.

*Figur 15 Skrent ved Holmedalen 12.*

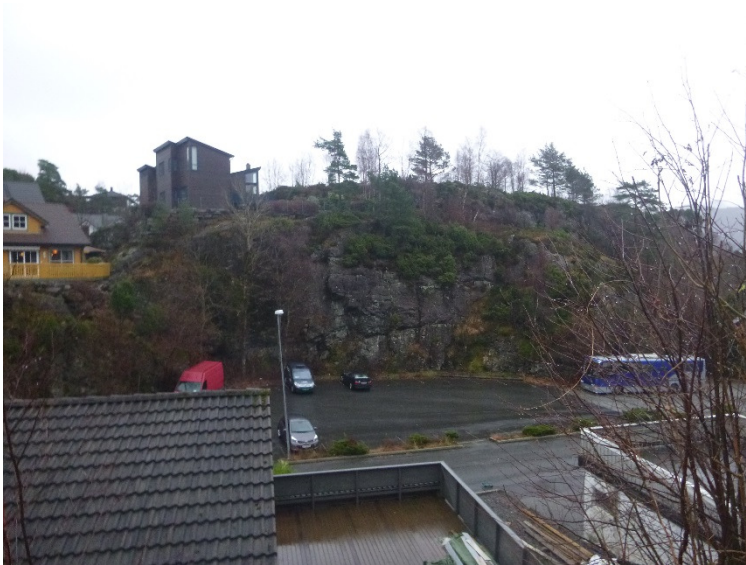
En opptil 13 meter høy og ca 140 meter lang fjellskrent strekker seg fra parkeringsplassen (Figur 16) på motsatt side av veien for Askøy Misjonskrike og mot mot Holmedalen 27. Fallet til fjellet er mot øst og det er generelt lite sprekker, men sprekkesystemet gjør at det er flere overheng blant annet ved Holmedalen 27 (Figur 17) og parkeringsplassen (Figur 18). Ved parkeringsplassen ble det også observert flere mindre løse blokker som potensielt kan rase ned. Mellom parkeringen og bebyggelsen er det et ubebygde område med lett vegetasjon og skog. I dette ubebygde området ble det observert noen mindre ferske skredsteiner.

*Figur 16 Fjellskrent langs parkeringsplass som strekker seg videre mot Holmedalen 27 og 25.*

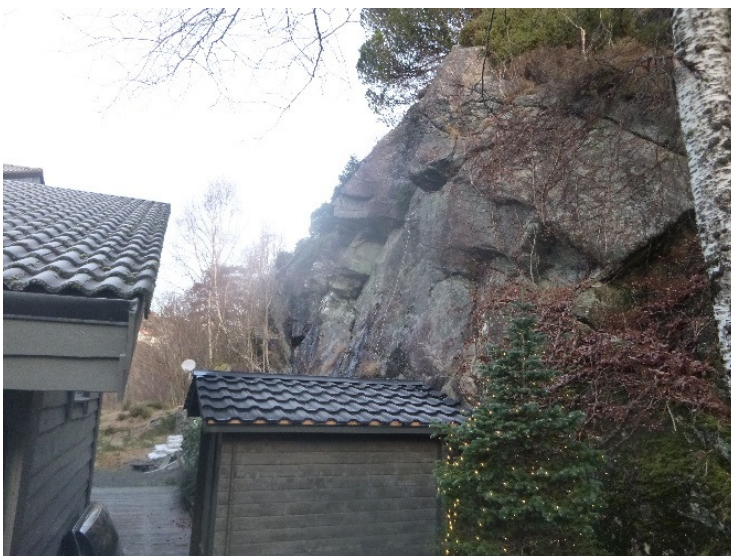
*Figur 17 Overheng ved Holmedalen 27.*

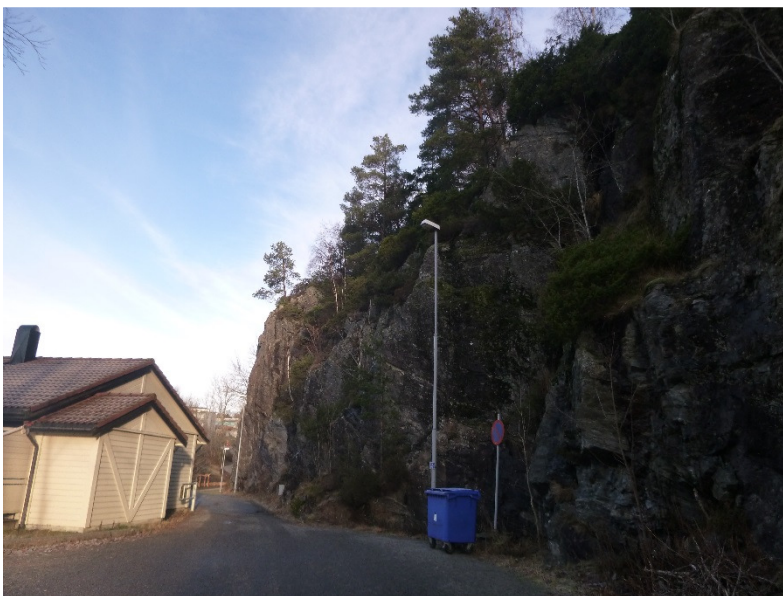
*Figur 19 Dalavegen 35 er til venstre i bildet.*

Delen av fjellskråningen som er innenfor planområdet er omtrent 190 meter lang og har en høyde på 20-30 meter. Skråningen strekker seg videre nord mot uteområdet til Kleppestø Barneskole, i den delen av skråningen er det gjennomført sikringstiltak. Innforbi planområdet går skråningen forbi Dalavegen 35 (Figur 19), forbi Holmedalen 44 og videre forbi en lekeplass. Ovenfor Holmedalen 44 er det gjennomført sikringstiltak. I hovedtrekk er fjellet relativt massivt og sprekkefrekvensen er lav, men sprekkesystemet gjør at det er overheng og noen potensielle større og mindre nedfallsblokker (Figur 20).

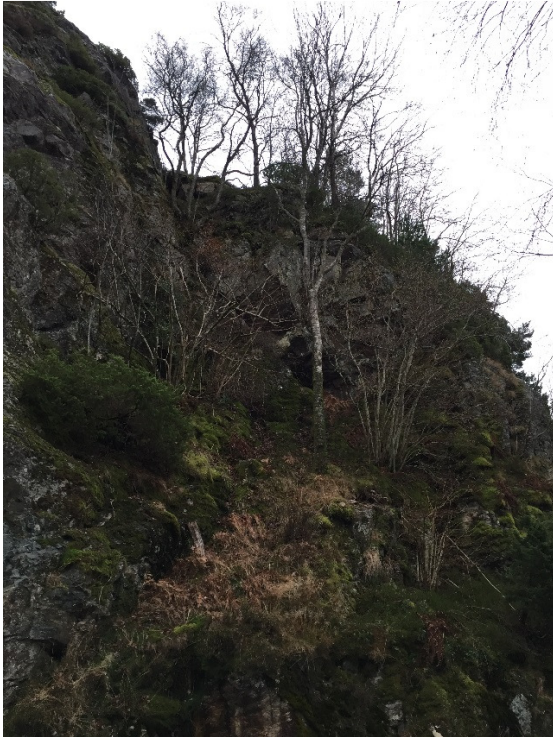
*Figur 20 Ustabil område*

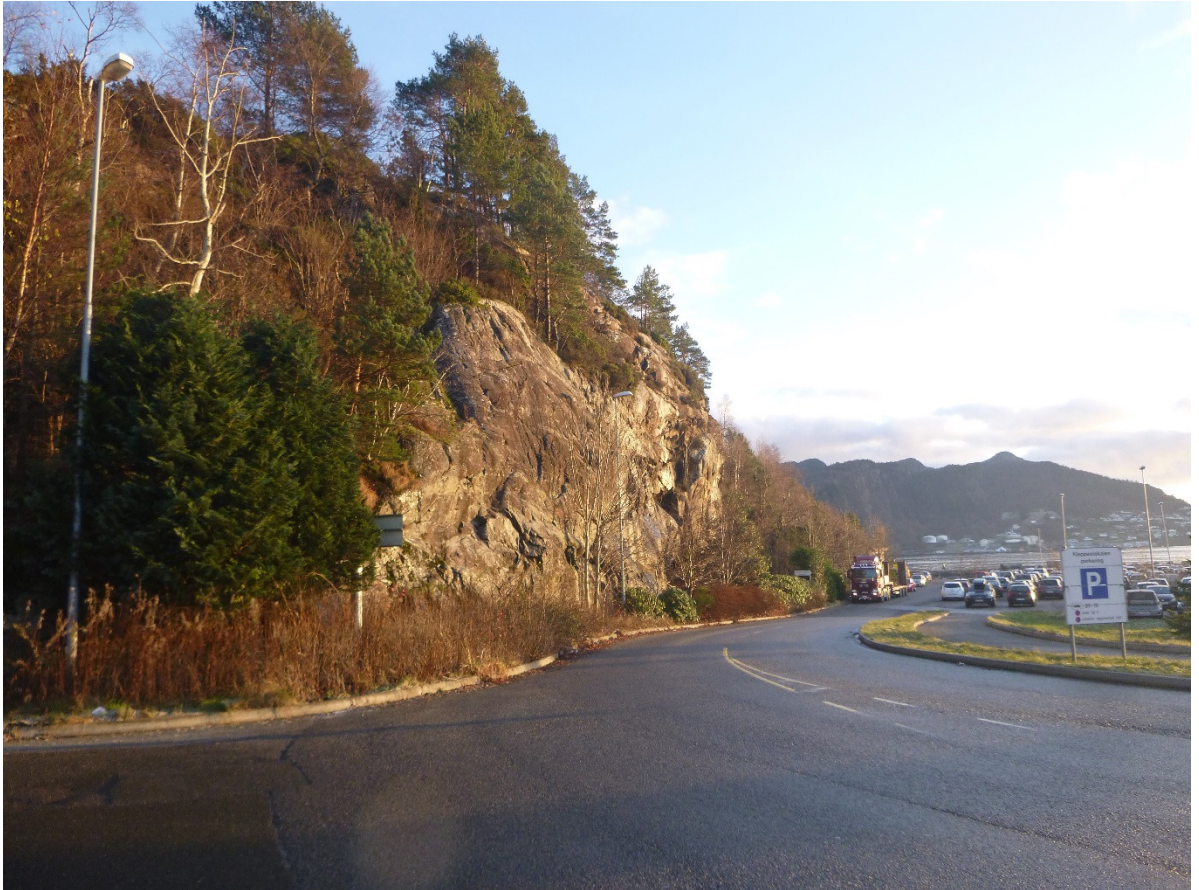
*Figur 21 Øst for Klepppestø kai*

Langs veien øst for parkeringsplassen på Kleppestø kai er det en fjellskrent som strekker seg ned til fjorden. Skråningen er opp til 20 meter høy og omtrent 150 meter lang. Sprekkesystemet i fjellet er generelt lav frekvent, men det er mulig å observere flere blokker som potensielt kan rase ut.

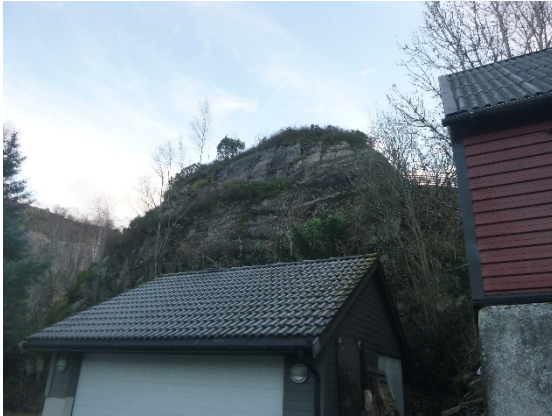
*Figur 22 Løffjellvegen 5 og 7*

Fjellskjæringen strekker seg omtrent fra Løfjellvegen 5 og 7 (*Figur 22*) langs Florvågvegen øst for Klepppestø senter og utover Maltvikaneset. Fjellskjæringen er opp til 25 meter høy, sprekkefrekvensen er varierende og steder er de hyppigere enn andre, sprekkesystemet er utformet slik at det er flere større blokker som potensielt kan rase ut (*Figur 23*). Det er utført en del sikringsarbeid langs Florvågvegen og Maltvikaneset som vi har observert, men det var ikke enkelt å observere bolter høyt oppe i skjæringen så det kan være bolter som er oversett. Det er registrert et steinskred langs Florvågvegen i 2015 (SkredAtlas), vi vet ikke om det er utført sikringsarbeid etter dette. Ved veien opp mot Maltvikaneset er det flere store overheng (*Figur 24*).

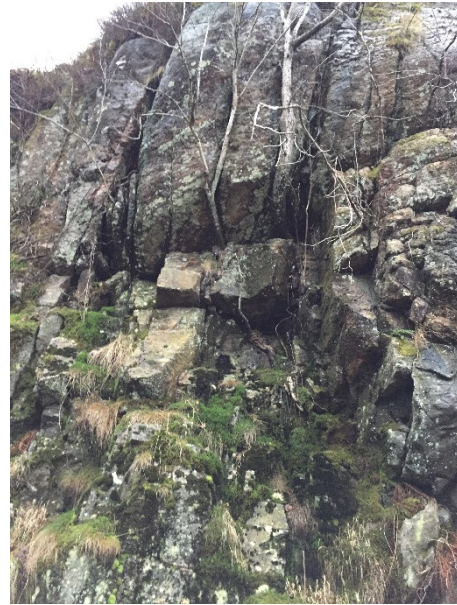
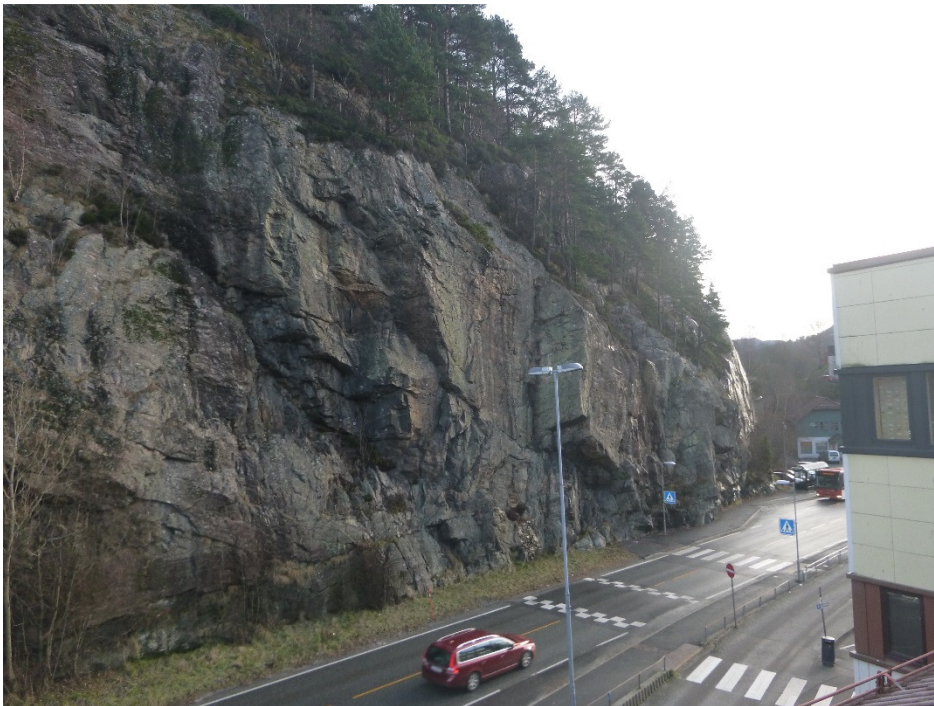
*Figur 23 Fjellskrent på ca 25 meter øst for Kleppestø Senter.*

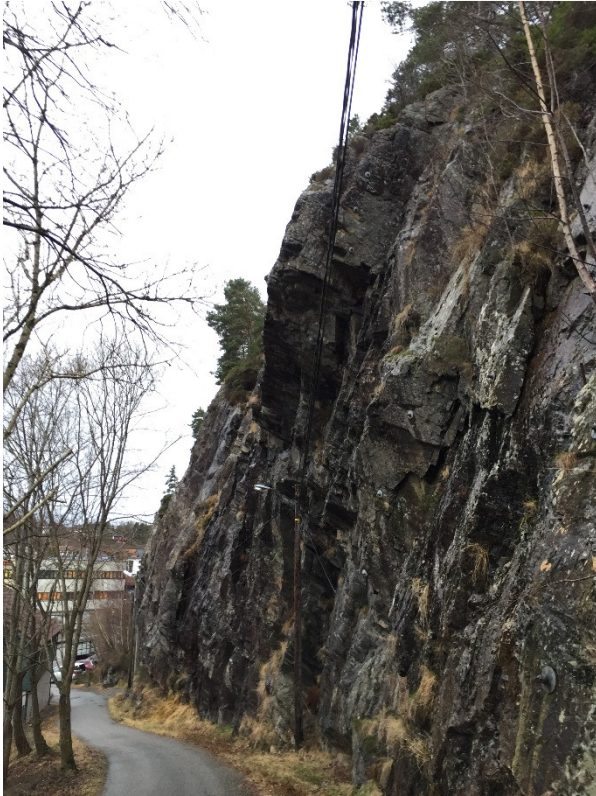
*Figur 24 Overheng langs Maltvikaneset.*

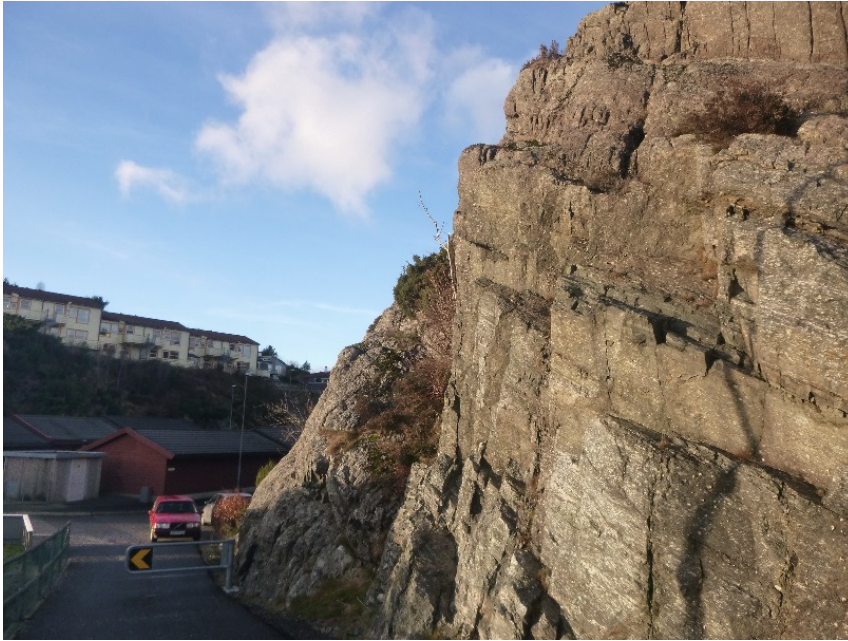
*Figur 25 Gangvei mellom Løffjellvegen og Øvre Strand.*

Langs Løfjellsvegen er det en fjellskrent som går fra gangveien mot Øvre Strand (*Figur 25*) videre inn på en parkeringsplass (

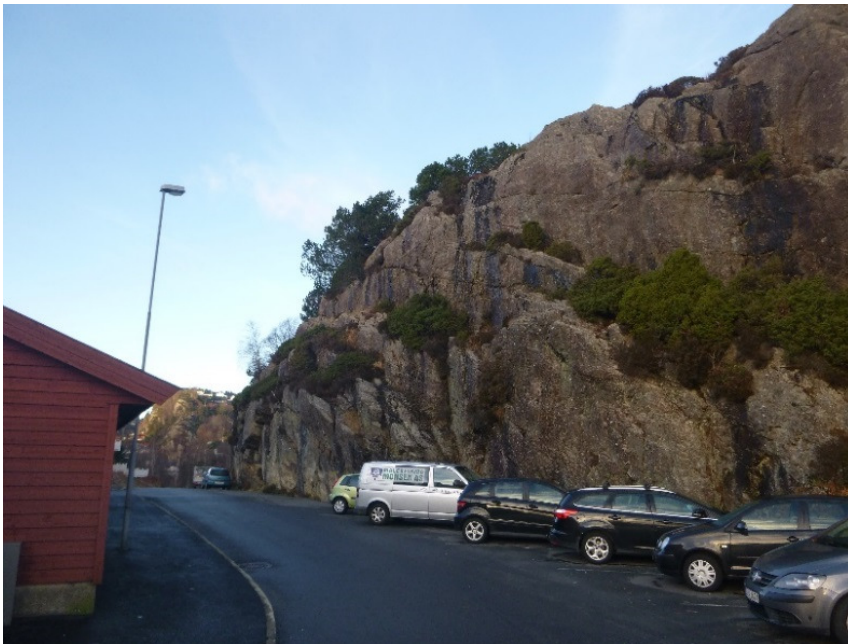
*Figur 26 Parkeringsplass i Løffjellvegen*

*Figur 26*) og videre langs Løfjellsvegen ned mot friluftsområdet ved Vatnavatnet (*Figur 27*). Fjellskrenten ved friluftsområdet er det utført sikringstiltak. Høyden på fjellskrenten varierer fra omtrent 8 til 30 m, det høyeste området er i friluftsområdet ved Vatnavatnet. Fallet til berget er mot øst vekk fra vei og parkeringsplass og sprekkehyppigheten varier, men er generelt lav. Ved friluftsområdet er berget mer oppsprukket og det er flere større potensielle utløpsblokker . I *Figur 27* er det mulig å se noen gamle skredblokker dekket med mose.

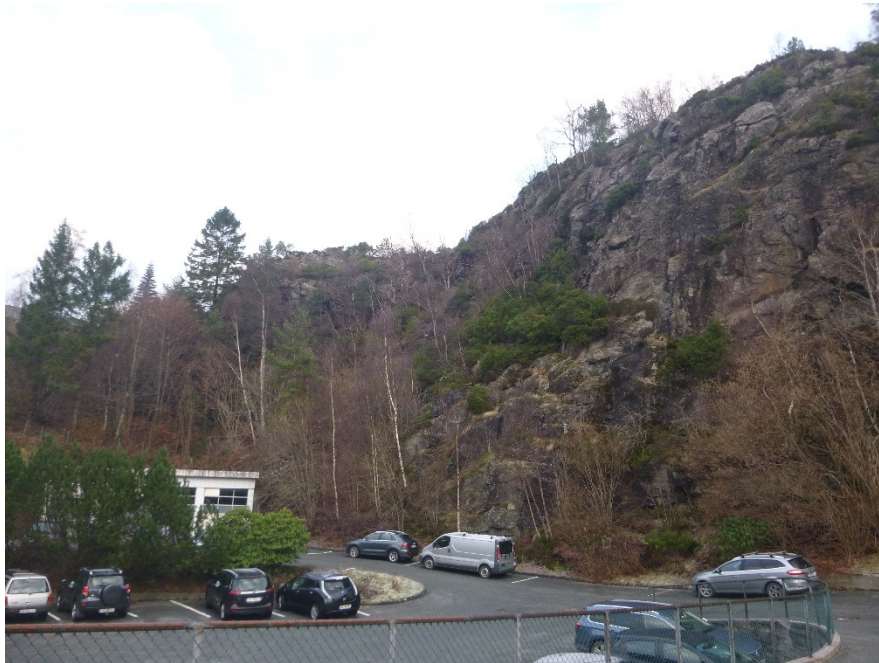
*Figur 28 Parkeringsplass og ved Florvågvegen 6/8.*

Øst for parkeringsplassen til Florvågvegen 6 og 8 er det en ca 30 meter høy fjellskrent som også strekker seg over tunnelinngangen. Det er utført sikringsarbeid over tunnelen og et stykke innover parkeringsplassen (vanskelig å observere bolter høyt i skjæringen). Skjæringen er massiv og sprekkefrekvensen er lav. Men det ble også observert noen større potensielle rasblokker i skjæringen.

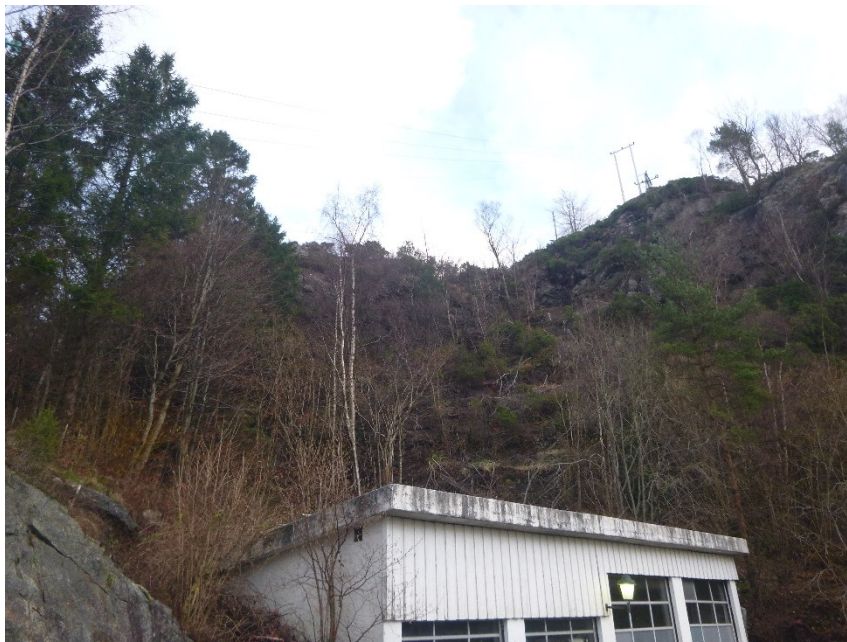
*Figur 29 Skråning bak (antatt) lagerbygg, nord-øst på parkeringsplass.*
