# Befaringsrapport / Arbeidsnotat

## Kleppestø

### VURDERING AV SKREDFARE:

6. mars 2017

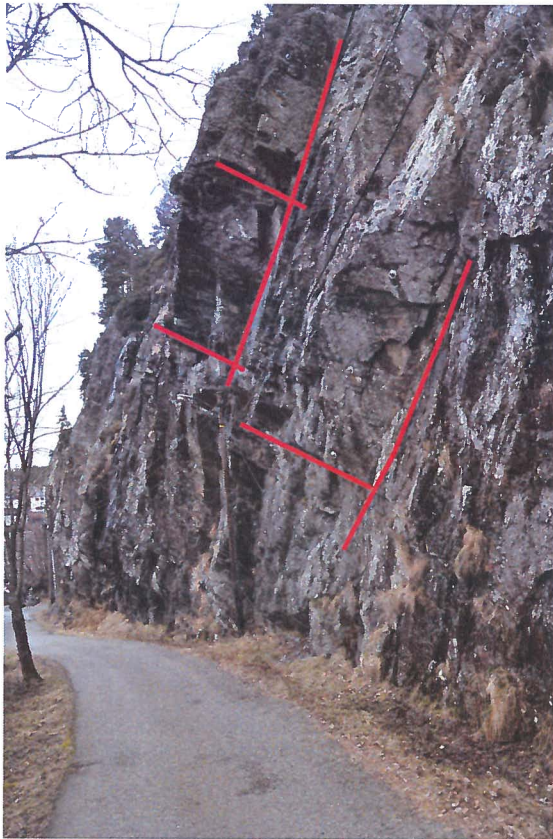
Her vises noen eksempler på sprekkegeometri som skaper usikre stabilitetsforhold.

Foto til venstre viser de to dominerende sprekkesystemene som helt eller delvis kan avgrense blokker (antydnet med rød strek)

Noe boltesikring er utført.

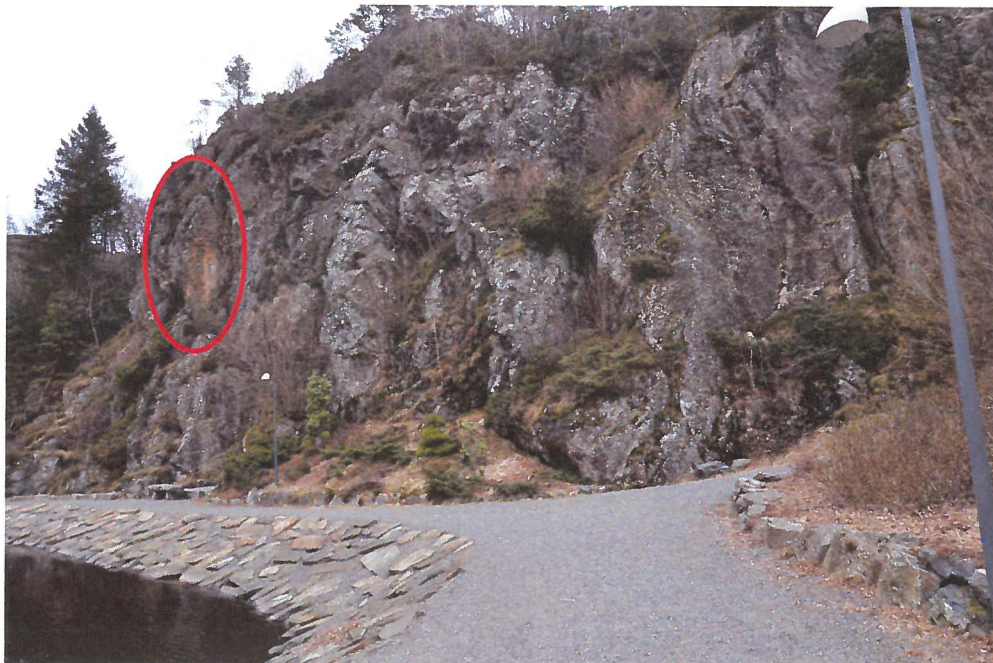
Foto nedenfor viser situasjonen ved opparbeidet parkanlegg. Et helt eller delvis avgrenset parti er merket med rød ellipse.

Her er også en del boltesikring utført
