ASKØY KOMMUNE

# FARESONEKARTLEGGING KLEPPESTØ SENTRUM FASE I

Faresonekartlegging

COWI AS er engasjert av Askøy Kommune for å gjøre en faresonekartlegging for reguleringsplan 213, Kleppestø sentrum.

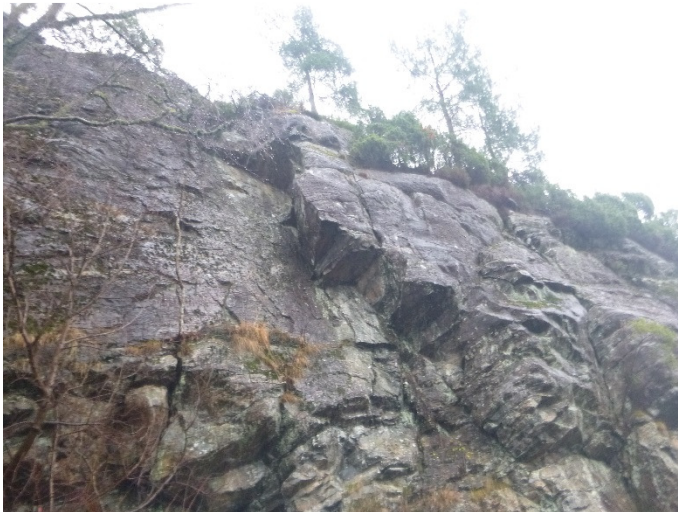
*Figur 18 Overheng ved parkeringsplass.*

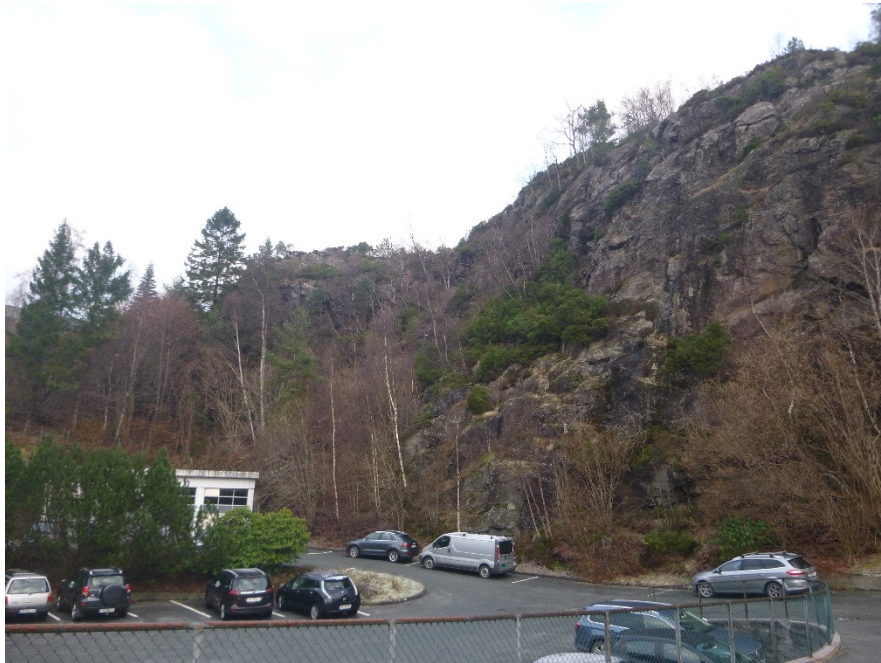
*Figur 28 Parkeringsplass og ved Florvågvegen 6/8.*

Øst for parkeringsplassen til Florvågvegen 6 og 8 er det en ca 30 meter høy fjellskrent som også strekker seg over tunnelinngangen. Det er utført sikringsarbeid over tunnelen og et stykke innover parkeringsplassen (vanskelig å observere bolter høyt i skjæringen). Skjæringen er massiv og sprekkefrekvensen er lav. Men det ble også observert noen større potensielle rasblokker i skjæringen.

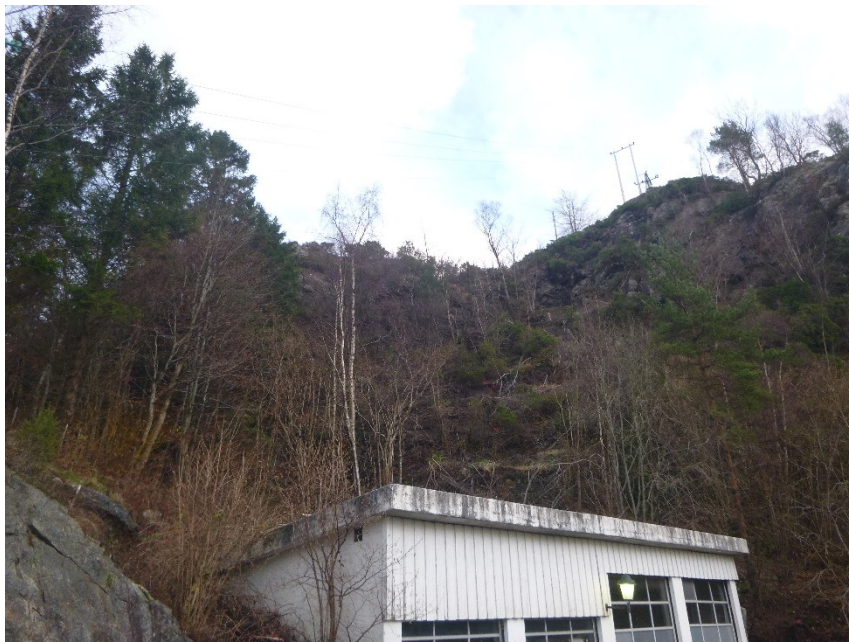
*Figur 29 Skråning bak (antatt) lagerbygg, nord-øst på parkeringsplass.*
