RAPPORT // TILSTANDSVURDERING

**Arna vg. skole.
Vestlivegen 43**

Oppdragsgiver: Hordaland Fylkeskommune
Oppdragsnummer: 133528
Dato: 18.08.2017

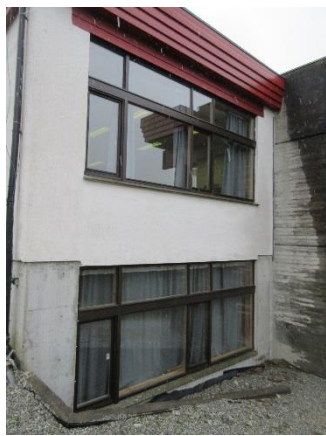
Hovedbygget - er fundamentert til fjell og står på en plasstøpt betonggrunnmur. Deler av dreneringen er lagt om i sener tid. Ingen tegn til skader/svikt i grunn/fundamenter, heller ikke dreneringen, men grunnmursplaten mangler klemlist flere steder. Dette bør utbedres. Det er også registrert en del vannansamlinger i krypkjeller under U. etasjen. Det ble registrert flere store dammer. Det ble likevel ikke registrert spesielt fuktig miljø i kjelleren. En bør se nærmere på muligheten for hindre tilsiget eller tiltak som drenerer vannet ut av kjelleren. Dette krever nærmere og mer omfattende undersøkelser.

Bilde nr. 3
Liten betonggavl med feil utformet gesimsbeslag samt grunnmursplate som ikke er festet med klemlist øverst.

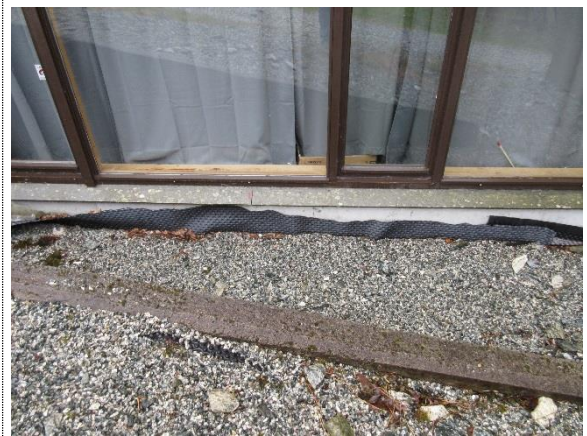
Bilde nr. 4
Grunnmursplaten er ikke korrekt festet.

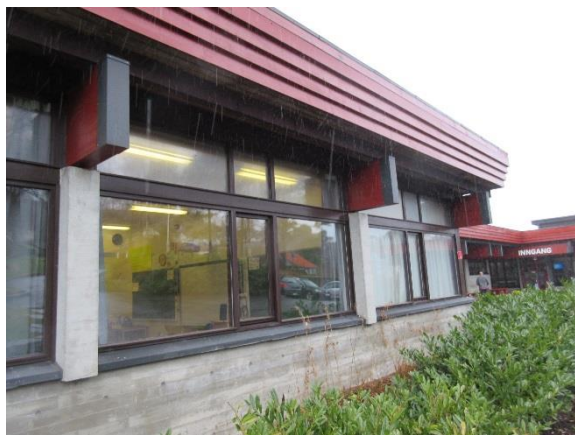
Hovedbygget - har primærsystemer i betong og noe i tre. Det er ubehandlede betongvegger i fasaden samt noen limtredragere som ligger åpent under takutstikk. Det er ikke registrert indikasjoner på svikt eller skader i byggets bærende systemer. Ingen tiltak nødvendig, men anbefaler maling av ubehandlede betongflater i fasaden for å forhindre/utsette skader pga. armeringskorrosjon.

Bilde nr. 5
Mye ubehandlet betong i fasadene.

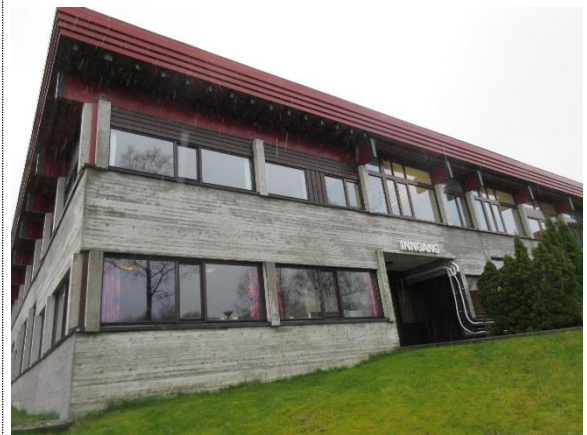
Bilde nr. 6
Som forrige bilde – inngangsparti mot vest.

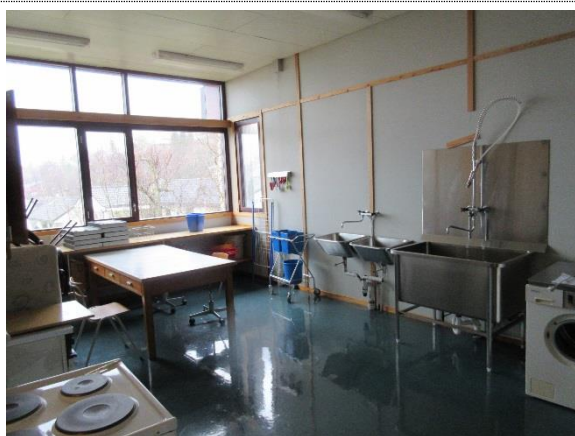
Bilde nr. 9

Hovedbygget – har et skolekjøkken med innredning fra byggeåret 1972. Innredningen framstår i overraskende god teknisk stand, men anses å ha kort restlevetid, likeså hvitevarene.

Skolekjøkken – det aller meste er originalt fra 1972.

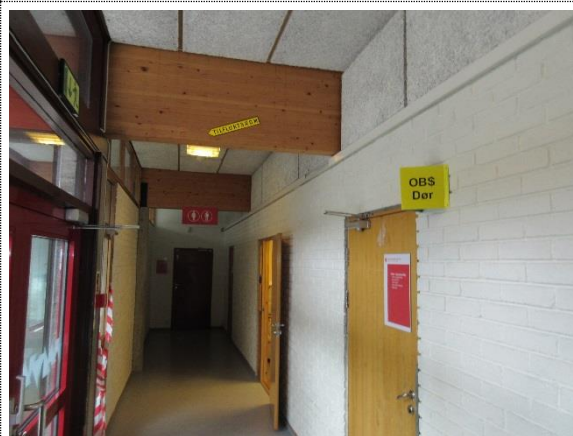
Bilde nr. 10

Smale korridorer i 1. etasje med malte teglvegger

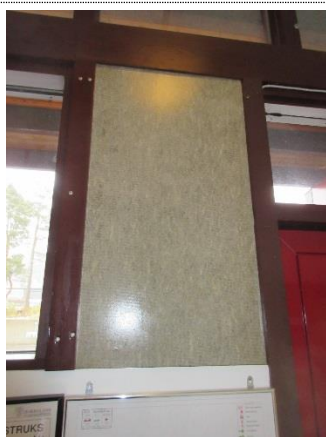
Bilde nr. 11

Det er registrert noen eternittplater innvendig. Disse inneholder asbest

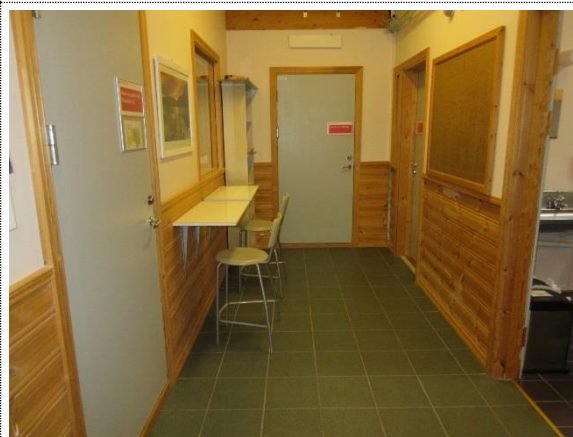
Bilde nr. 12

Mye utidsmessige flater i hele bygget, her med nyere flisgulv.

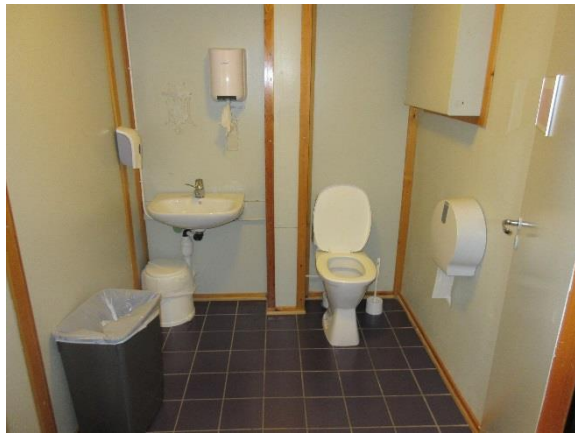
Bilde nr. 13

Toaletter med gamle vegger fra byggeåret, men nyere gulv.

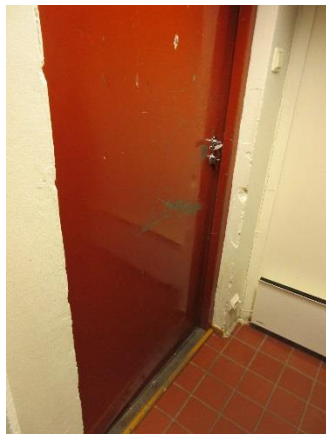
Bilde nr. 15

Mange flater med tydelig spor etter slit og elde.

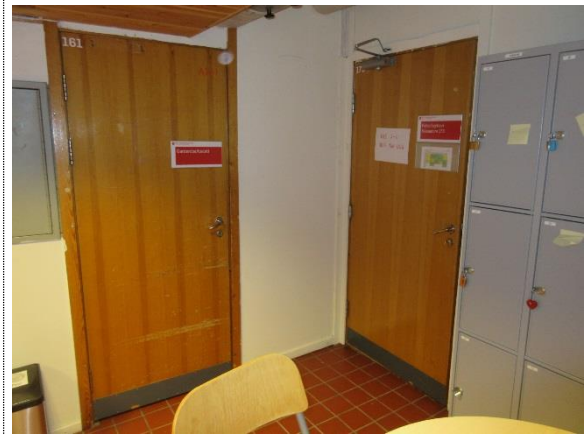
Bilde nr. 16

Det er generelt gamle tredører i bygget, mange steder uten brannklasse.

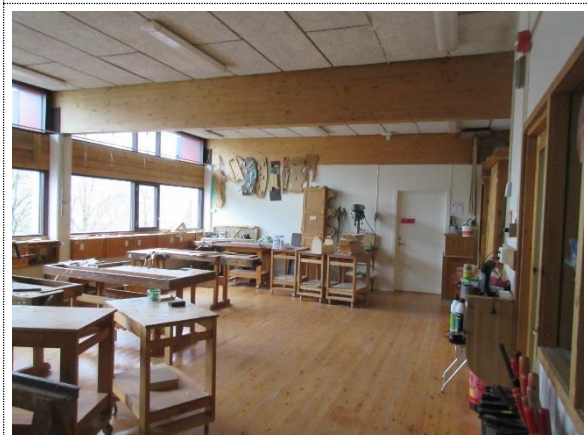
Bilde nr. 18

Sløydsal med gamle flater.

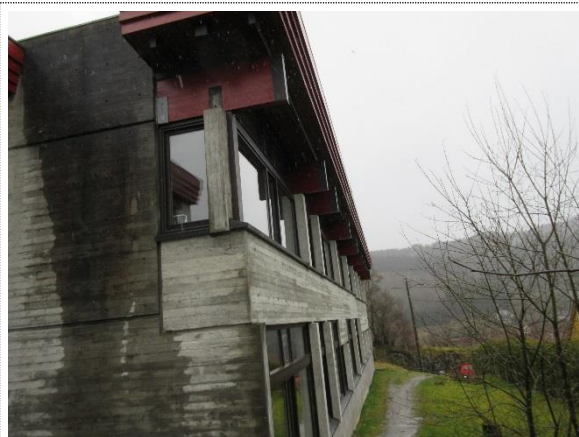
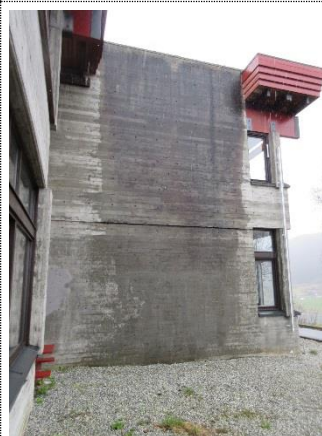
Bilde nr. 19
Gavlvegg er våt pga. mangelfullt utformet gesimsbeslag.

Bilde nr. 22
Som bilde 19.

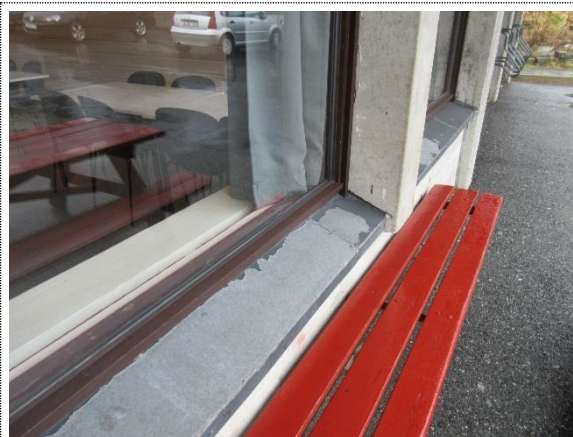
Gamle trevinduer fra byggeåret 1972 i store deler av bygget. Disse er utette, har dårlig U-verdi og har passert forventet levetid. Anbefales skiftet. Inngangsdører i eloksert aluminium av ulik alder, men generelt i tilfredsstillende stand.

Bilde nr. 20
Bygget har gamle, malte trevinduer. Flere punkterte glass er registrert og tørt trevirke.

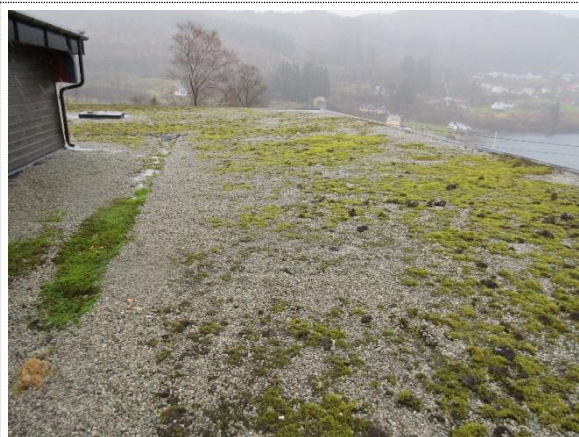
Hovedbygget – har flate tak med innvendige nedløp. Takene er tekket med konvensjonell takpapp. Denne er ifølge omviser mange steder fra byggeåret og belagt med ballastsingel. Tilbygget og en mindre del av den opprinnelige fløyen har nyere tekking, trolig fra 2003. Områdene med ballastsingel er sterkt mosegrodde. Det synes som om tekkingen er delvis lagt om i rennene og overlysene er skiftet ut. Det er også stedvis lagt en smøremembran over papptekkingen. Generelt vurderes tekkingen som utgått på dato og må forventes lagt om i løpet av kort tid.

Bilde nr. 23
Generelt gammel tekking på takene, men ballastsingel fra byggeåret. Mye mosevekst.

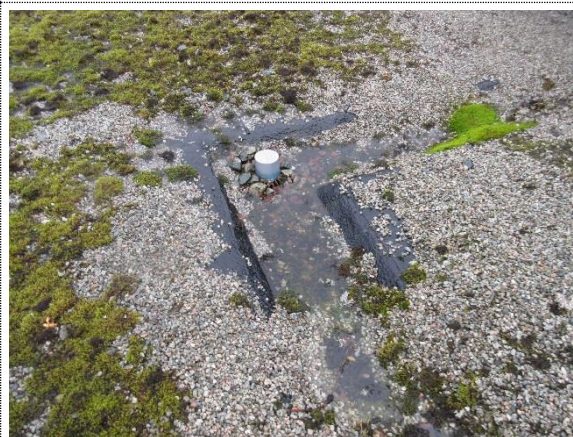
Bilde nr. 24
Taket er mange steder forsøkt utbedret med smøremembran.

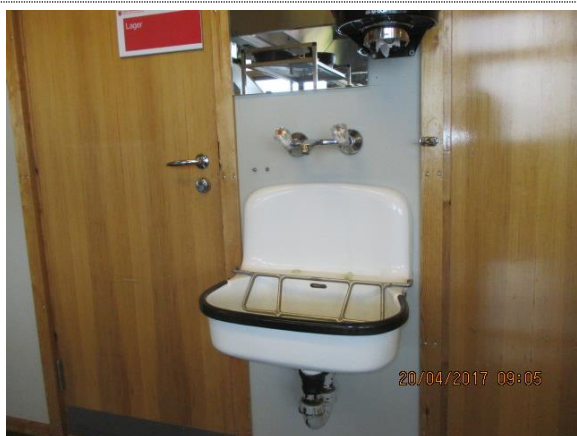
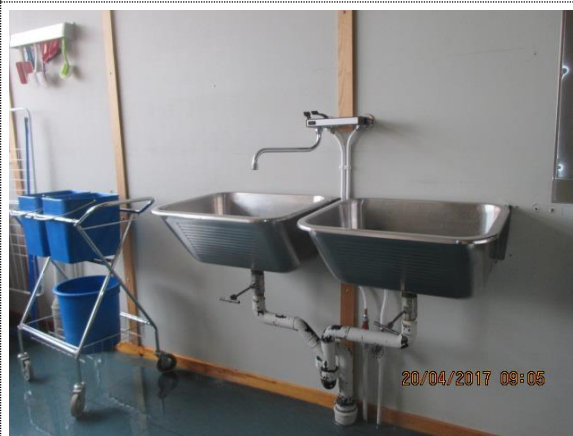
Bygget har ordinære sanitæranlegg med mye gjenværende, gammelt utstyr fra byggeåret 1972, men noe er nytt fra ca. år 2003. Det meste av røranlegget er fra 1972. Varmt tappevann leveres fra to OSO-beredere fra 2011 på 550 liter, oppvarmet fra et 15 kW element eller fra varmeanlegget. Avløpsrørene er for det meste standard plast-rør fra byggeåret. Vannledningene består i hovedsak av stive kobberrør fra byggeåret og noen nyere rør i rør. Det antas å være ca. 80% opprinnelig sanitærutstyr med to-greps blandebatterier. Normal levetid for sanitæranlegg og ledningsnett er 40 +/- 10 år. Det antas at ca. 90% av sanitæranleggene og ledningsnettet har passert sin forventede levetid. Avløpsrørene er mange steder uten brannbeskyttelse i gjennomføringene. Røranlegget og mye av utstyret er i dag 45 år gammelt og har behov for full oppgradering. Basert på normale levetidsbetraktninger har de gamle vann- og avløpsledningene gått ut på dato.

Bilde nr. 27
Eldre sanitær og røranlegg, det meste fra byggeåret.

Bilde nr. 28
Som forrige bilde.

Planlegging og utskifting av alle gamle røranlegg og sanitærutstyr.

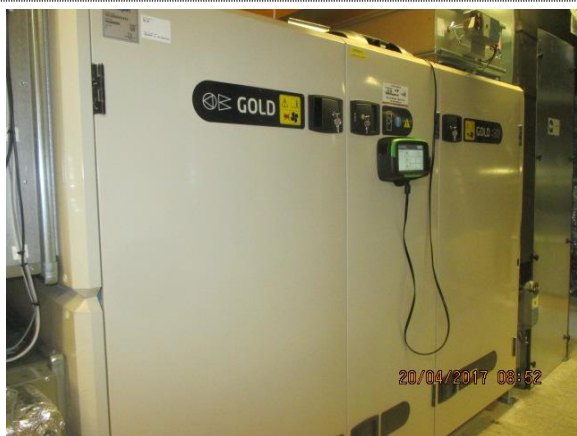
Bilde nr. 29
Nytt luftbehandlingsanlegg tilknyttet underdimensjonerte kanaler og ventiler.

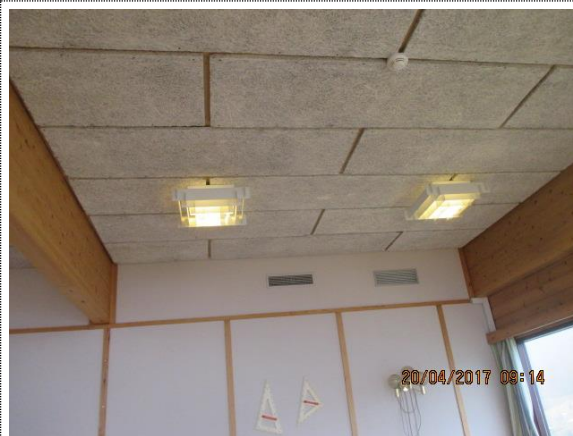
Bilde nr. 30
Underdimensjonerte kanaler og ventiler.

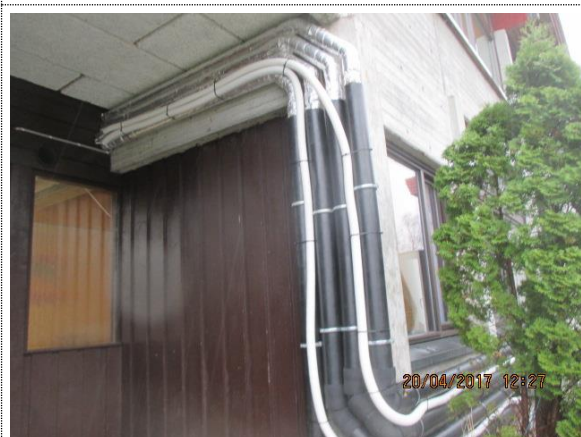
Bilde nr. 35

Utvendige isolerte varmepumperør må mantles.
