Notat om skroget på MK Sjøgutt

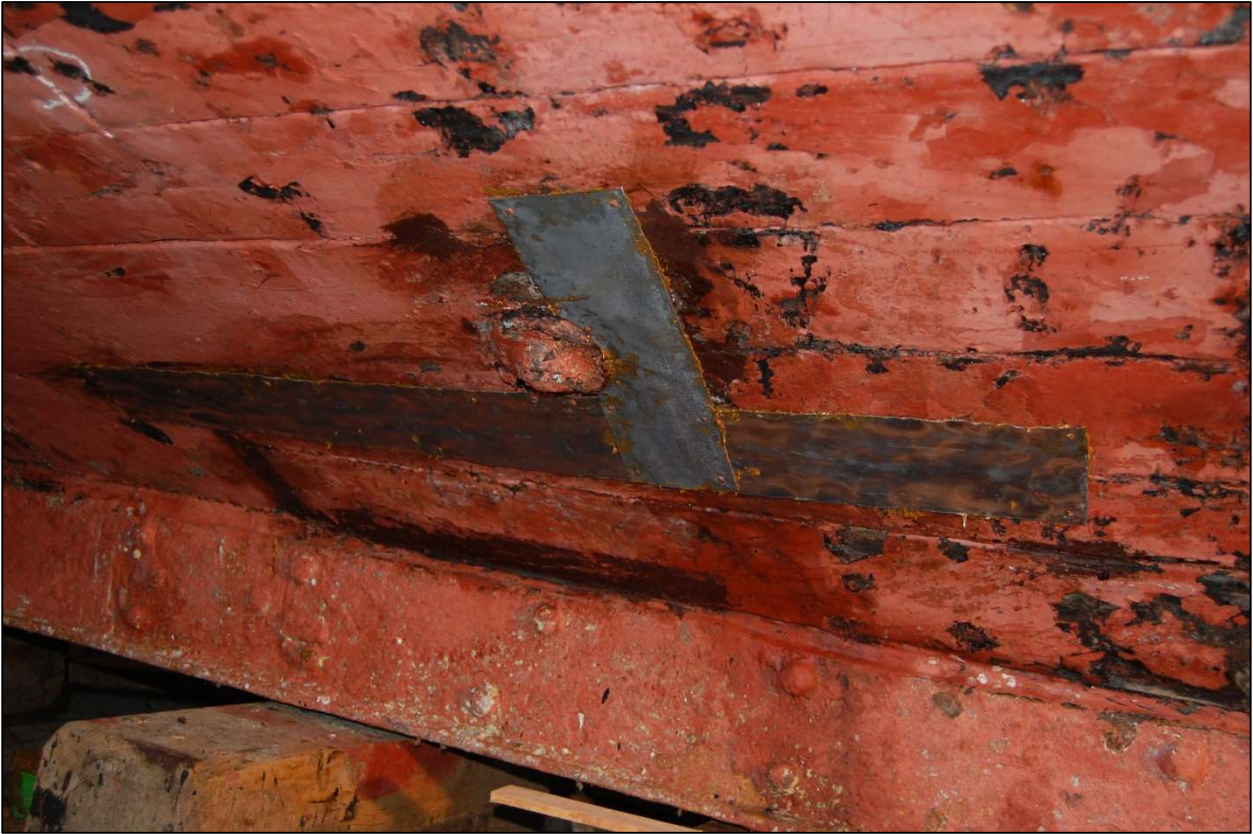
Blybot over nat. 2015

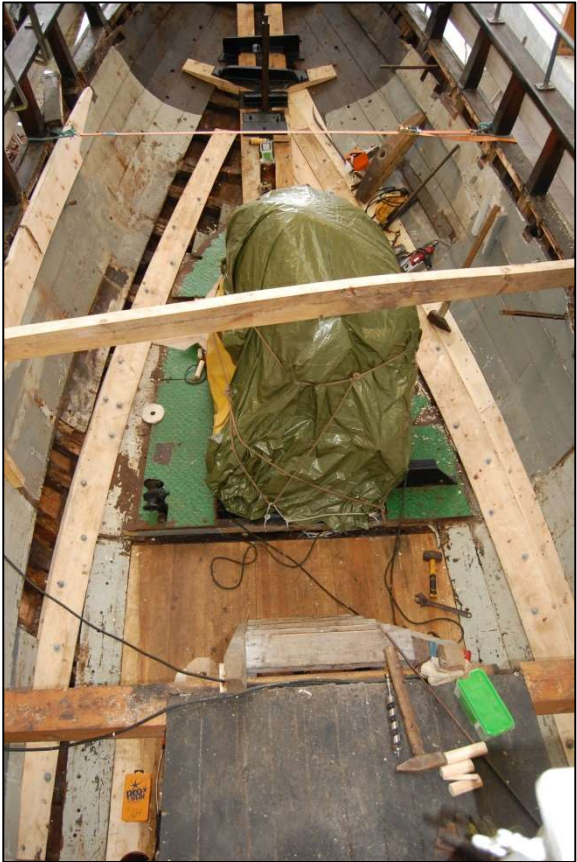
Innvendig forsterkninger.2015

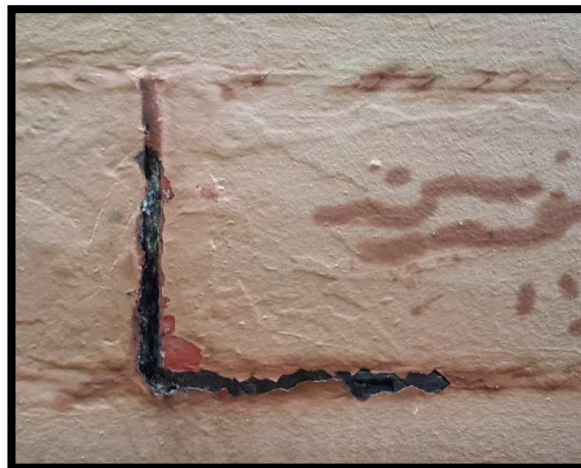
Da jeg var om bord nå i August stod båten på Florvåg slipp. En del av blybøtene vi hadde satt på var da forsvunnet og støtene var løs i drevet. De som hadde falt av var med tiden erstattet med kobber, dette så ut til å virke bedre.

Flere av Natene under maskinen og akterover var og uten bek/kitt over drevet. Det kan virke som det er så mye bevegelse i konstruksjonen att kittet nærmest ristes ut.

Da natene ble drevet oppgjenn var det ikke så vanskelig å få «fast fisk», det var bunn i natene men på grunn av det myke skroget er det ikke mulig å få det til å sitte over tid.

Vi har tidligere foreslått å skifte en god del av huden under vann, for å få et stivere skrog med en mer fornuftig støtfordeling. Jeg vil også foreslå og gjøre tre av plankene under maskinen, tykkere i et parti som strekker seg ett stykke for og akter for maskinen. Dette vil forhåpentligvis gjøre konstruksjonen så stiv at den vil tåle ristingen fra motoren.

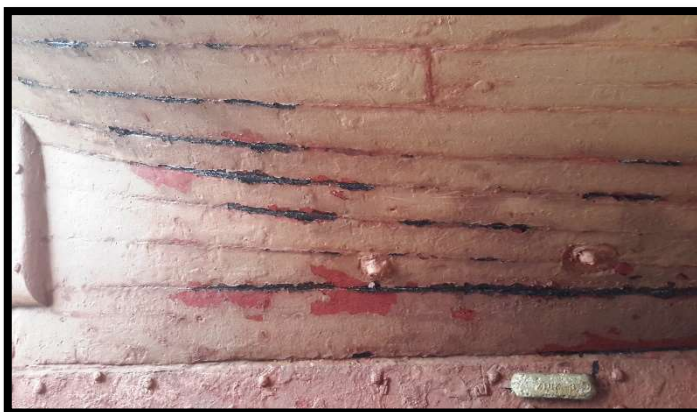
Dette vil være en god anledning til å skifte motorfundamentet i samme runde. Her ble det funnet noe «tæring» da fundamentsboltene ble kontrollert.
