**Budsjettpost: 10.400.650.01 «Vern og vøling av kulturminne»
Deres ref.: 2016/2014**

Oppstart og arbeidsomfang

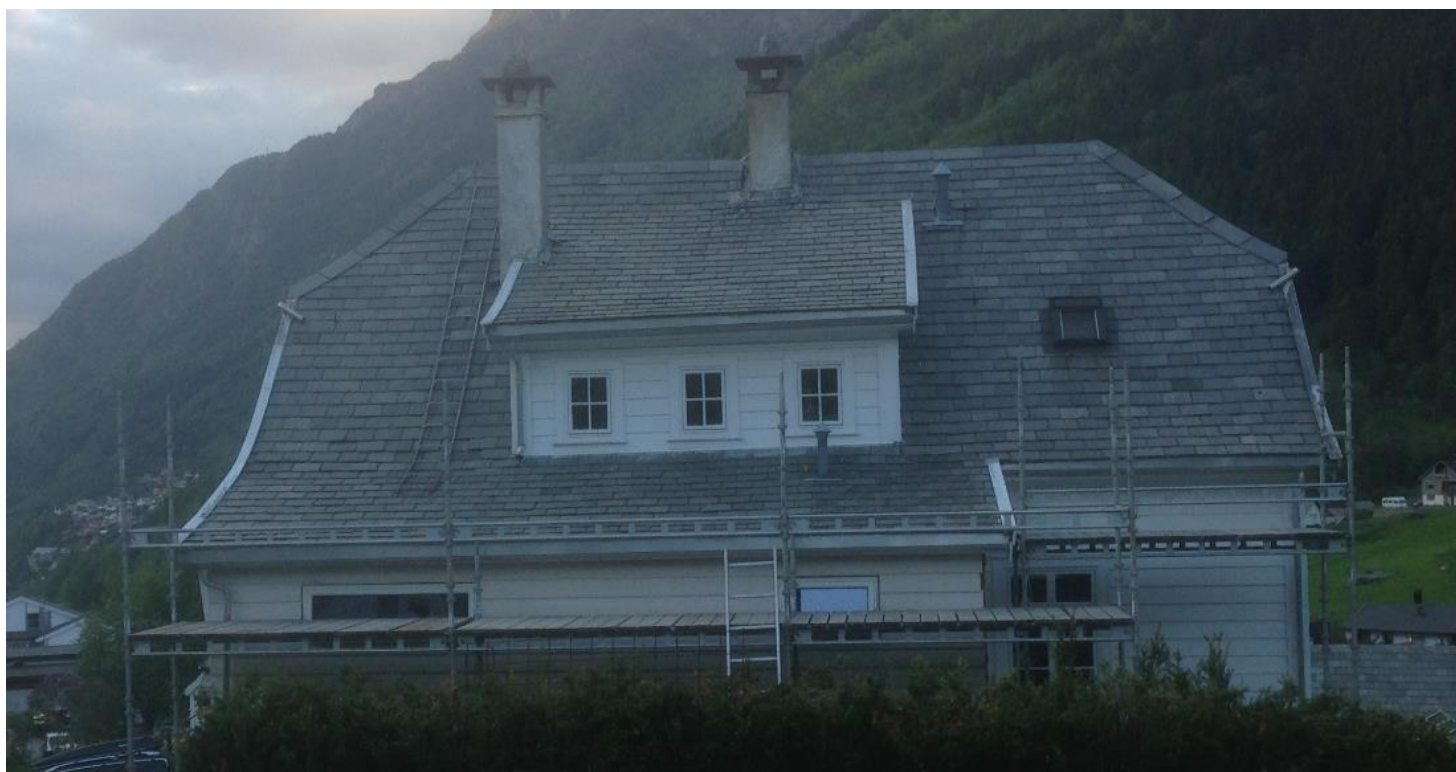
Et bilde etter at stillas var kommet opp på husets sørside.

Det ble i februar 2016 avdekket en taklekkasje området hvor takstigen ligger på taket med lavest vinkel. Vi lyktes dessverre ikke avdekke denne lekkasjen i forkant av renoveringen, og var en av årsakene til at man besluttet å ta taket i år, sammen med andre mindre lekkasjer.

Man kan i overgang 23 graders takflate til 45 grader tydelig se at takstein ligger ujevnt og er på vei ut.

Tidligere eier har benyttet provisoriske metoder for å få steinen til å ligge, metoder som dessverre hverken holder i det lange løp eller harmonerer med den estetikken dette taket fortjener. Det ble under demontering av skifer avdekket at skifer ikke hadde 100% anlegg mot underliggende taklekt i disse kritiske overgangene.

Videre kan man se at «tak-opplett» i 2. etasje over tid har seget mot venstre. Man ser også at tilstanden på vannbord som ligger inn over skiferen på sidene ikke er tilfredsstillende.

Med bakgrunn i bilde og kommentarer over, samt avdekket tilstand for bygningskomponenter under arbeidene, ble det i samråd med Byggmester besluttet å tilføye følgende punkter:

- Forsterke tak konstruksjon med flere sperr, da opprinnelig konstruksjon synes svakt dimensjonert i forhold til laster.
- Sørge for at all stein har tilstrekkelig opplegg på underliggende lekting, inkl. i overganger og de områder hvor taket har den karakteristiske vippen.

- Forsøke å heve «tak-opplettet's» venstre side, tilbake til opprinnelig tilstand.
- Erstatte malte vannbord, med skiferstein ut over vindski. Dette medførte en ekstrakostnad for prosjektet, ved at man kjøpte inn nye «1 ½ stein». Dette er også slik man legger skiferstein på tradisjonelt vis på Vestlandet.

- Unngå at bordkledning ligger helt ned i taksteinen på «tak-opplett», ved å etablere «skotrenner» i rustfri utførelse og skifte dårlig bordkledning.
- Fjerne takvindu, ettersom det ikke var behov for et slikt på innsiden, det er heller ikke typisk for perioden huset ble bygget i.

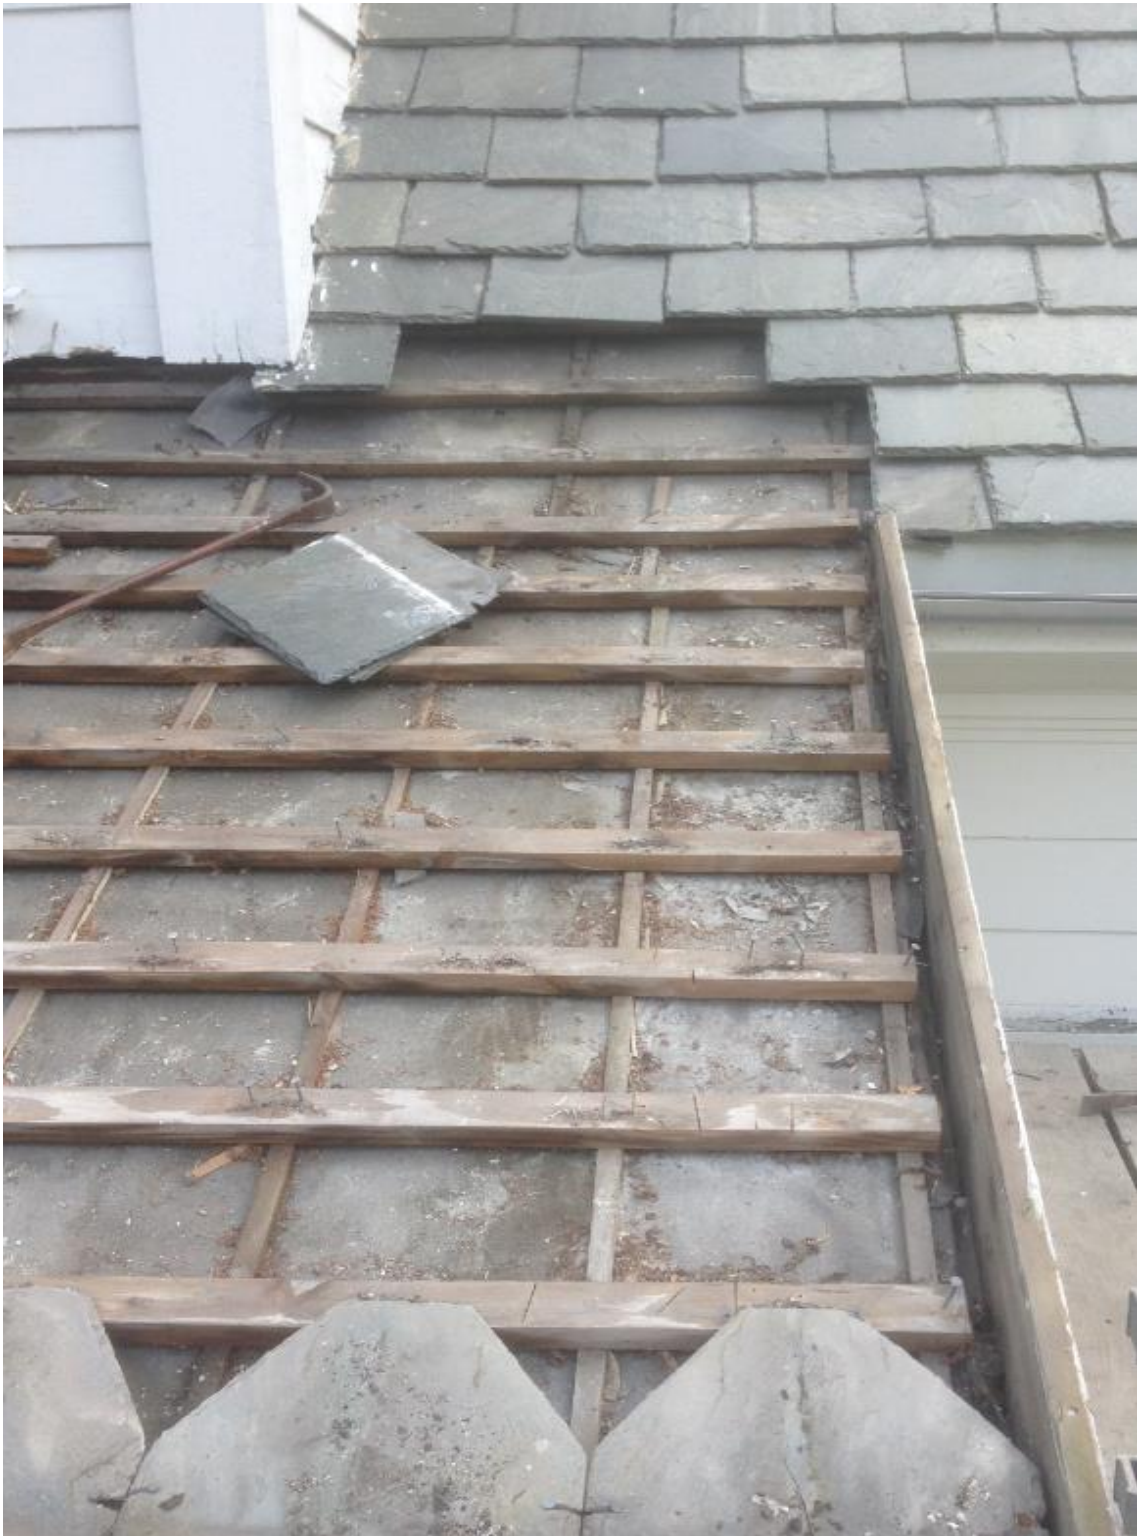
Et bilde i fra oppstarten ved demontering av skiferstein

Over ser man bordkledning på «tak opplett» ligge helt ned på tak skiferen, noe som medfører at endeveden i bordene står fuktig over lange perioder, og over tid, medfører forråtnelse.

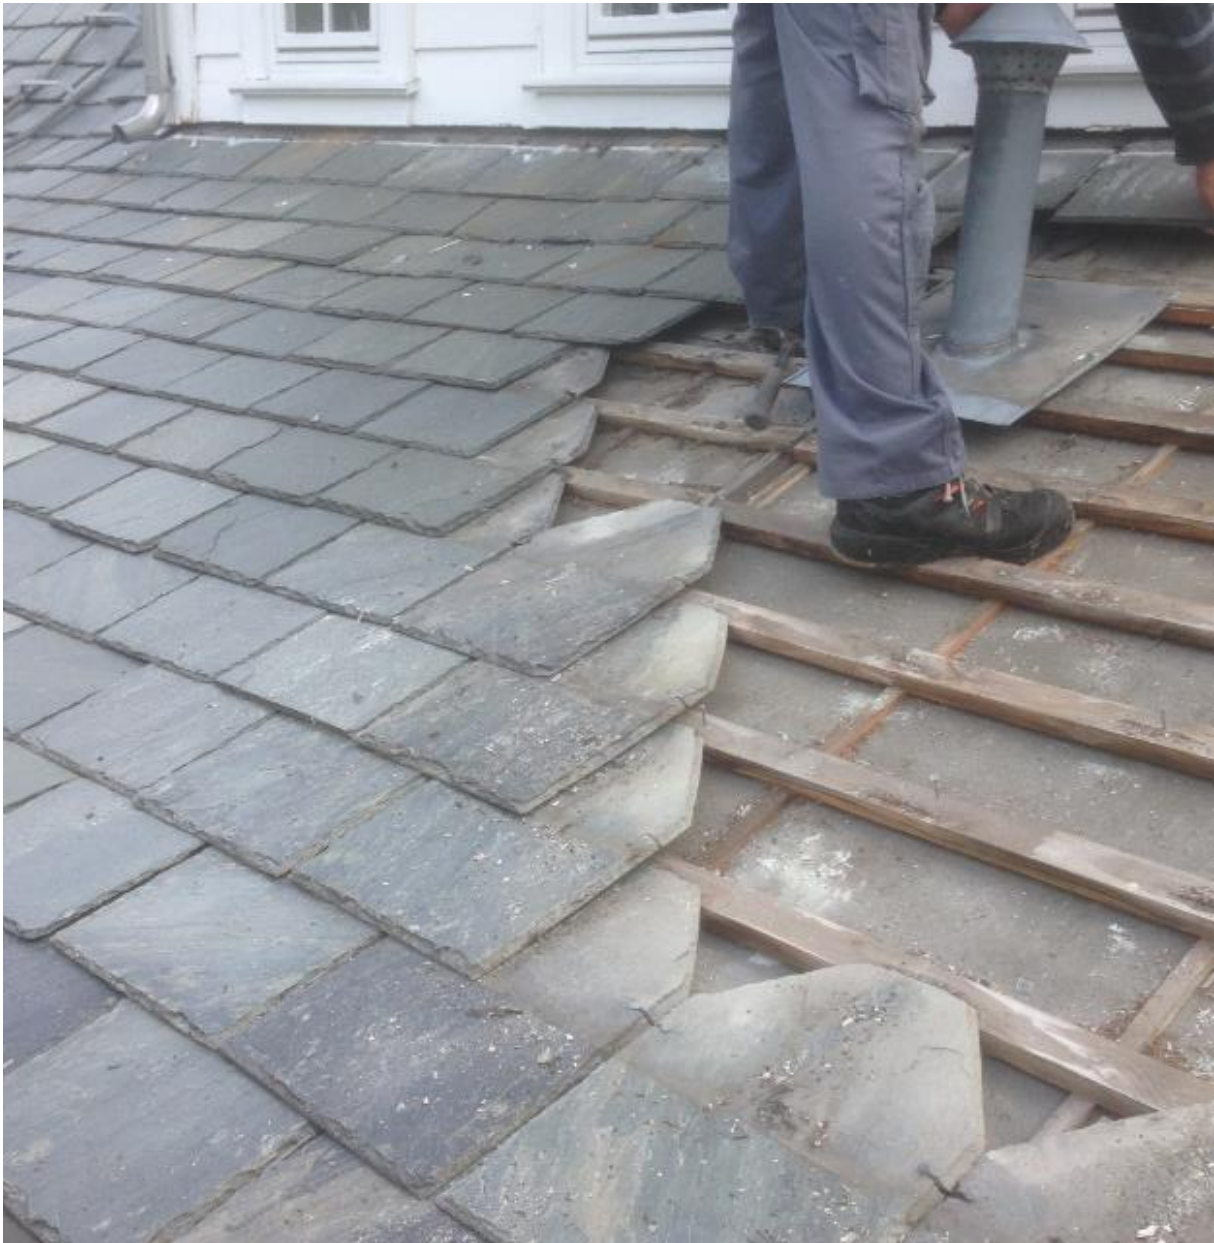
Ytterligere et bilde i fra demontering av skiferstein.

Denne delen av boligen er lite påbygg (entré) utført at forrige eier på 90-tallet, og følgelig er det tekket med nyere stein og lekter. Friske hakk i skiferen vitner om stein av «nyere dato».

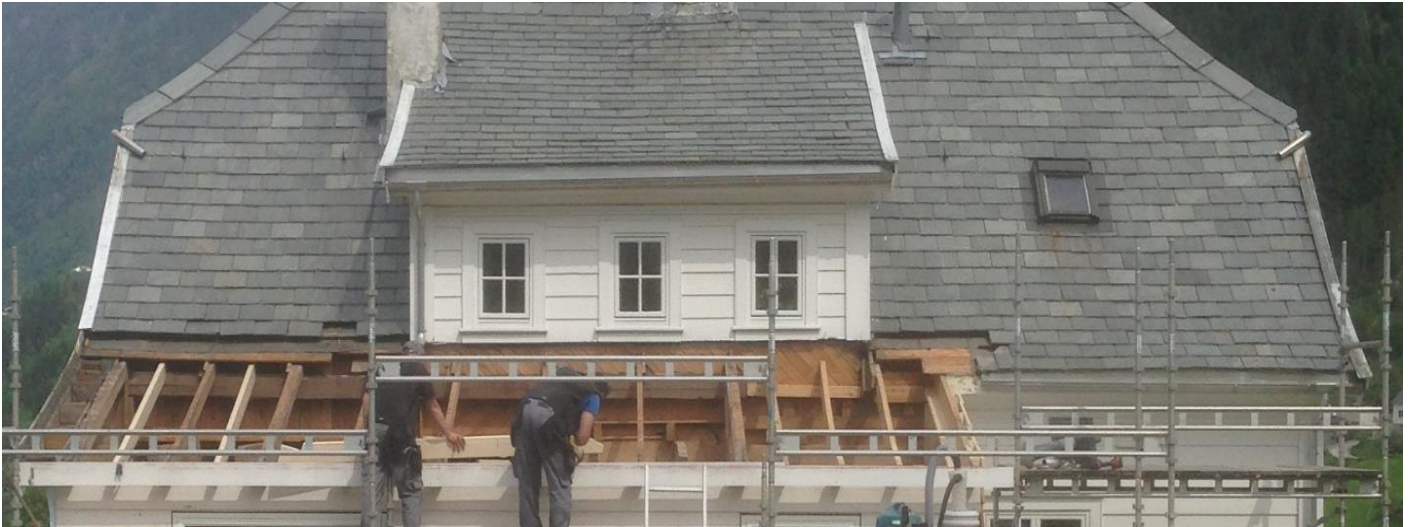
Arbeid med nye og supplerende taksperr pågår.

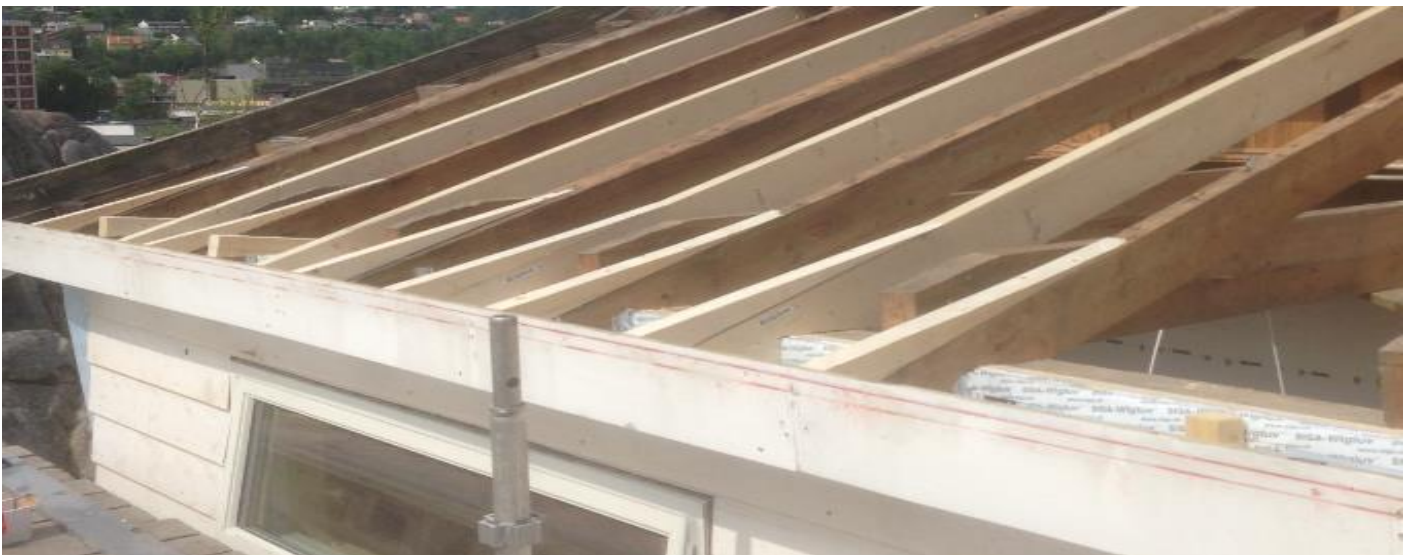
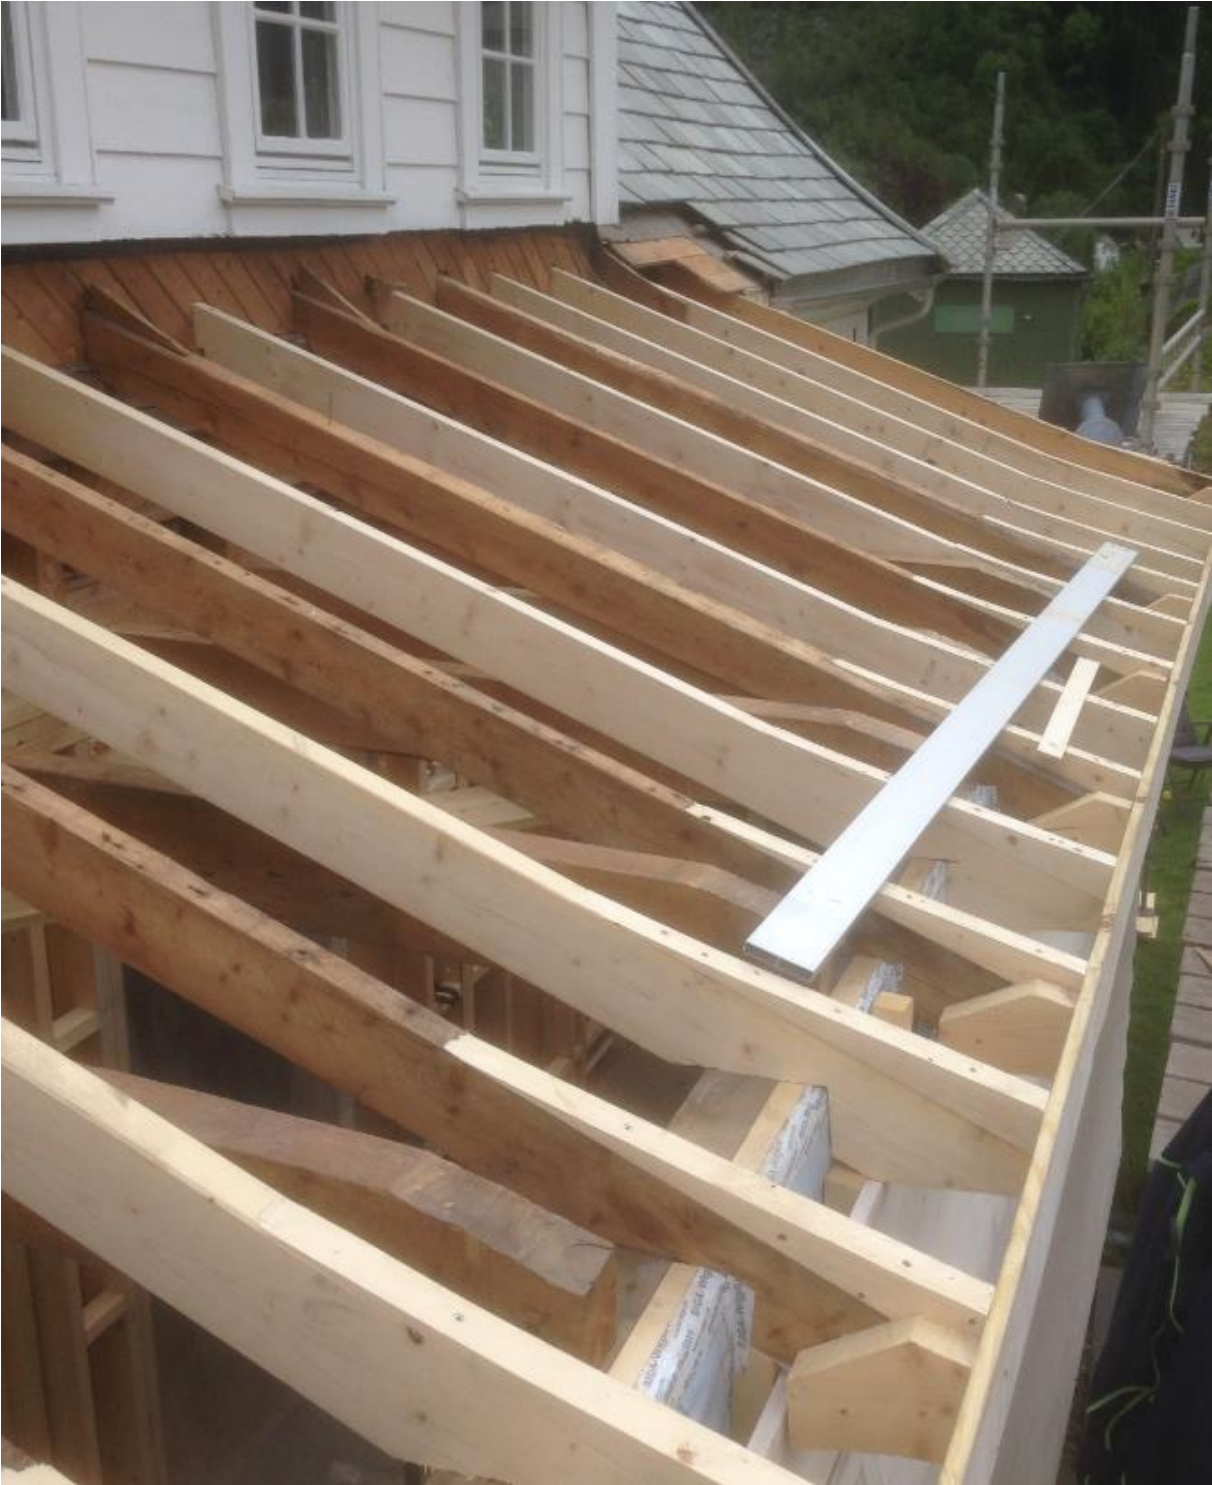
Oppfriskning av den karakteristiske vippen pågår.

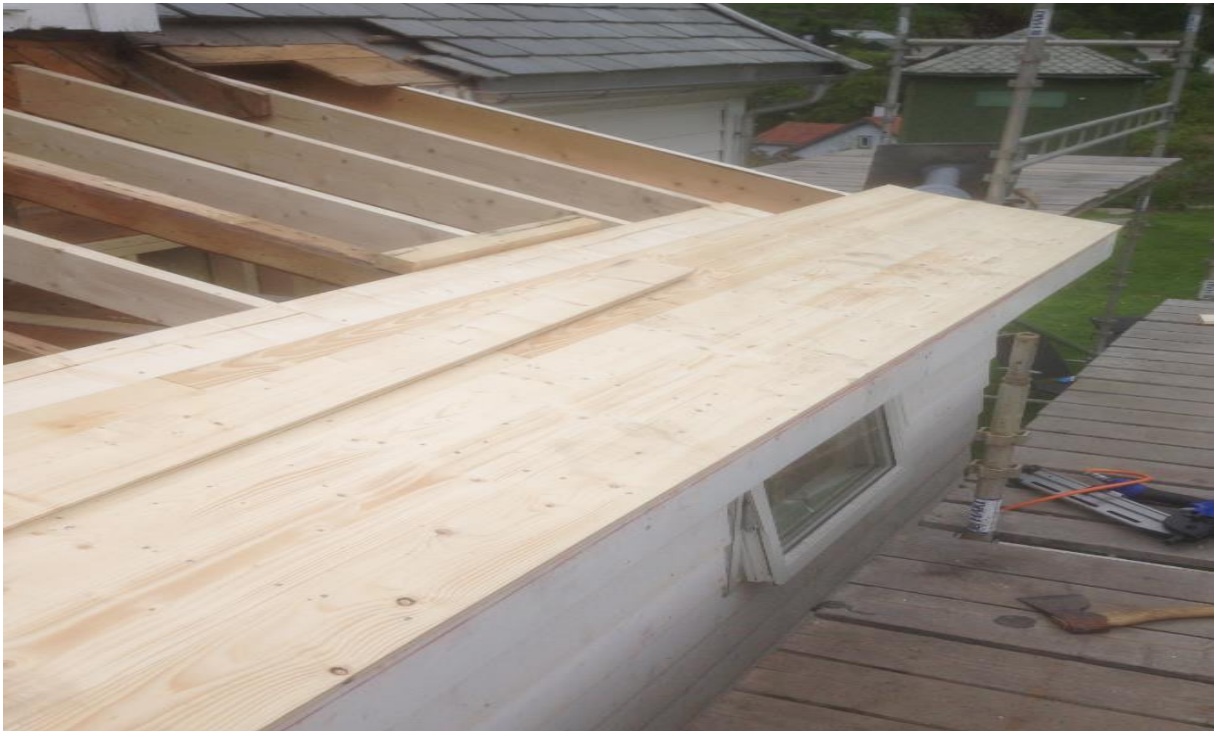
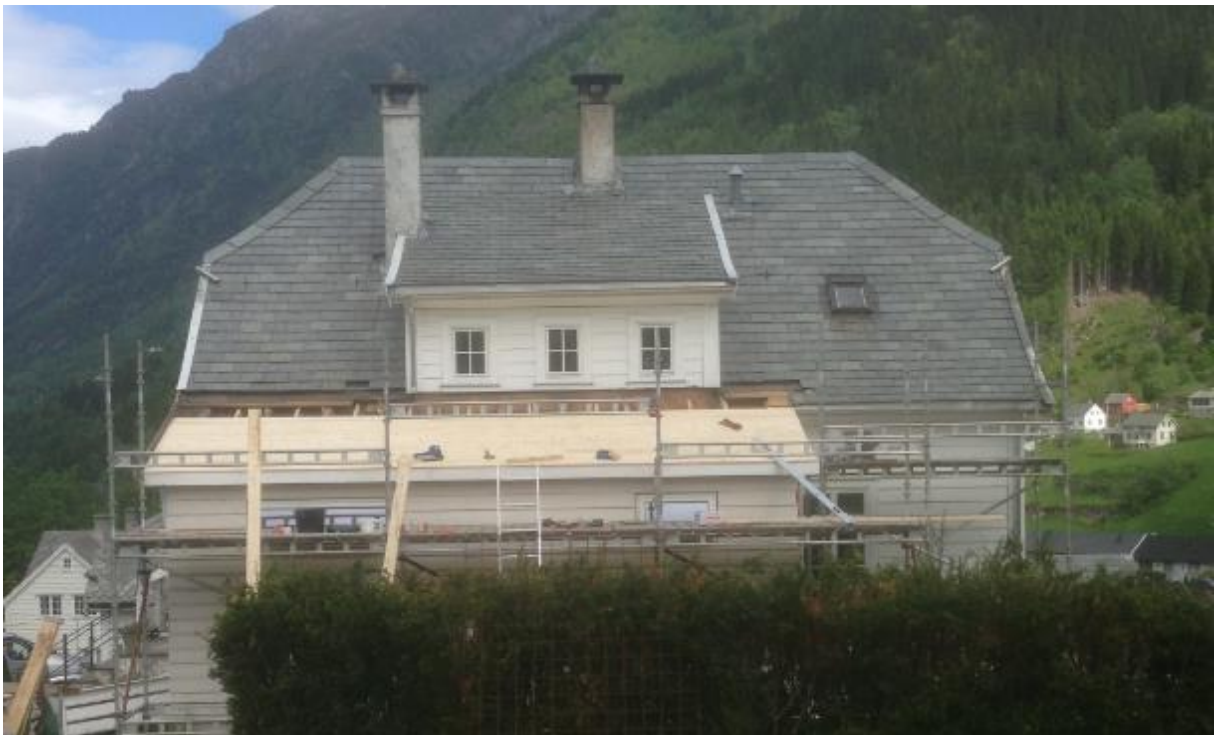
Arbeid med ny taktro.

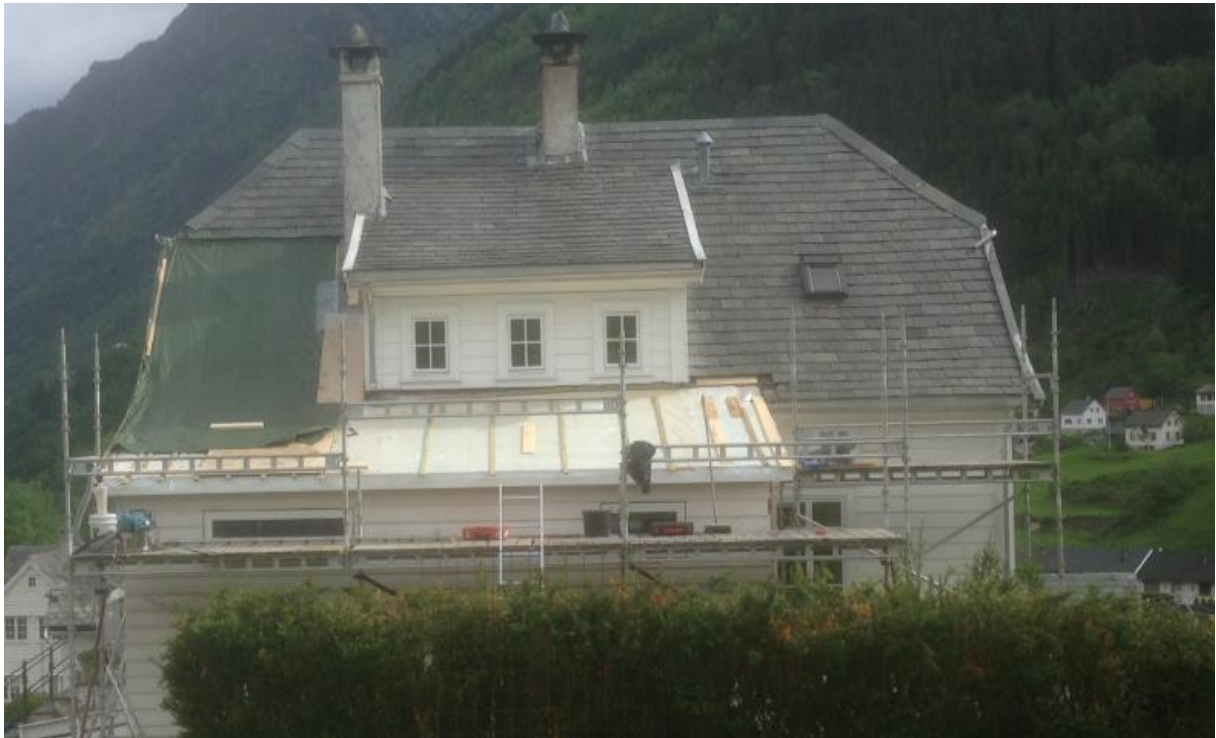
Taktro på plass, og nytt felt under arbeid.

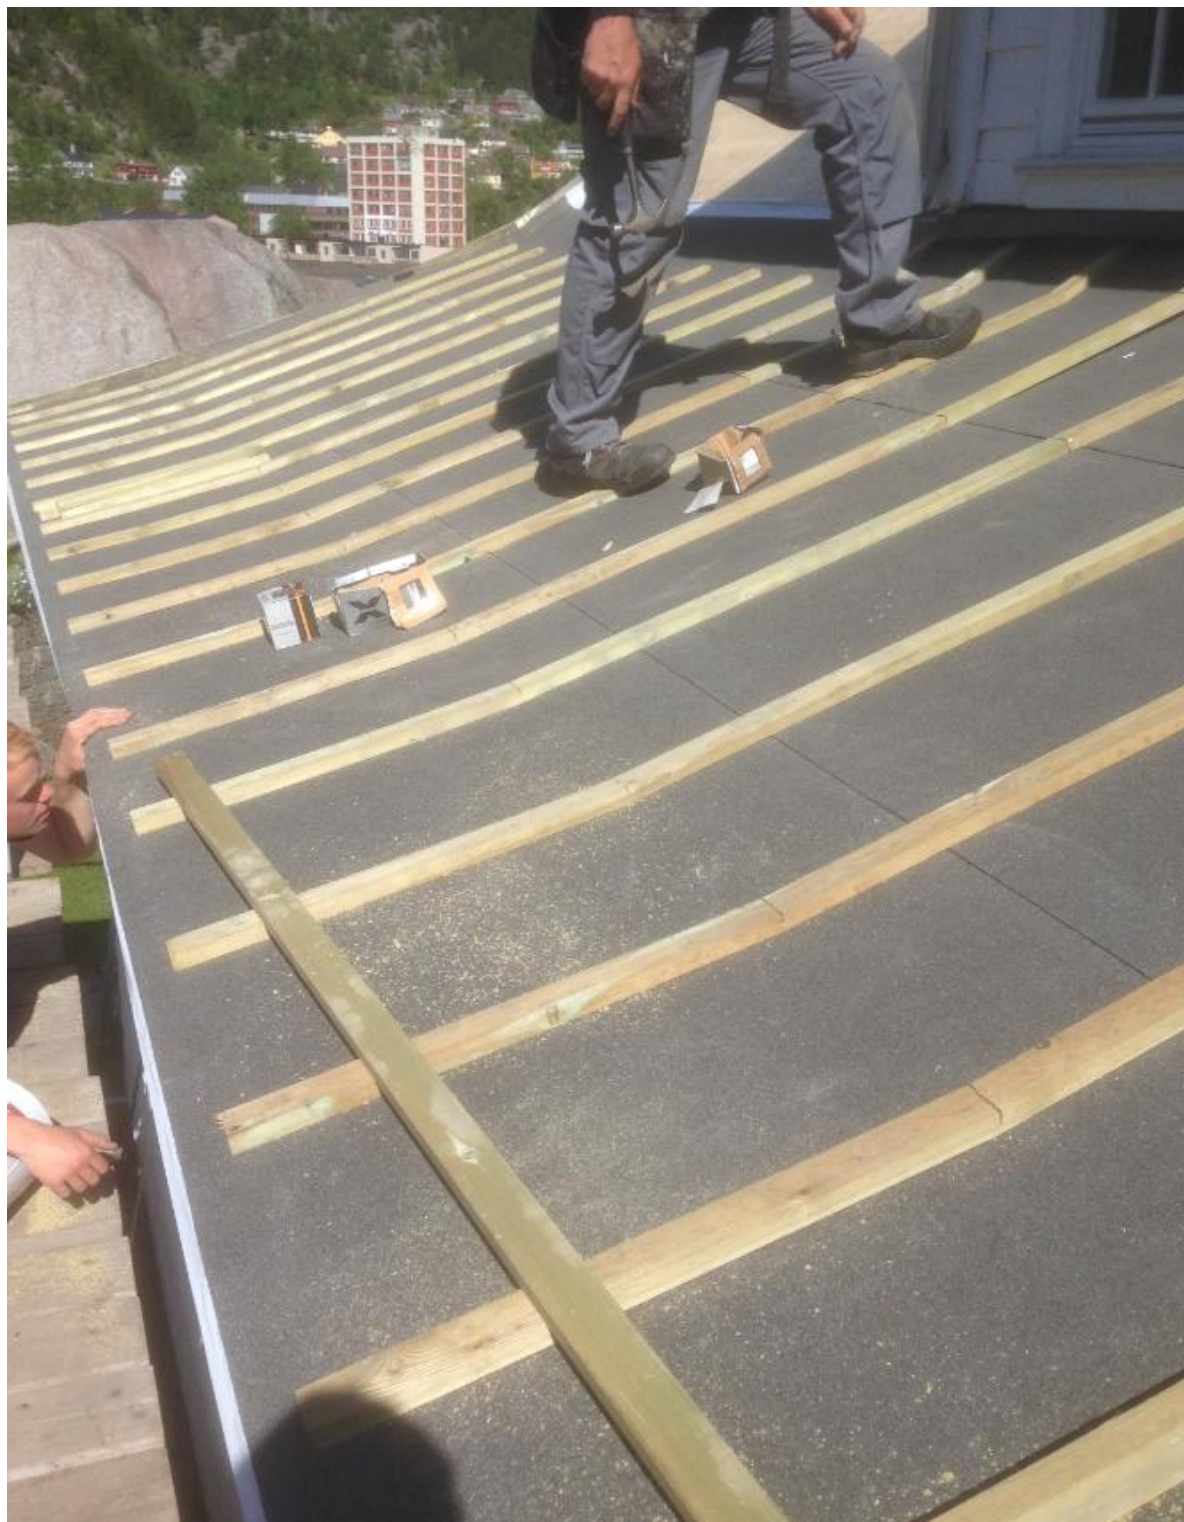
Ny undertakspapp og påbegynte sløyfer. Forarbeidet med den karakteristiske vippen viser igjen.

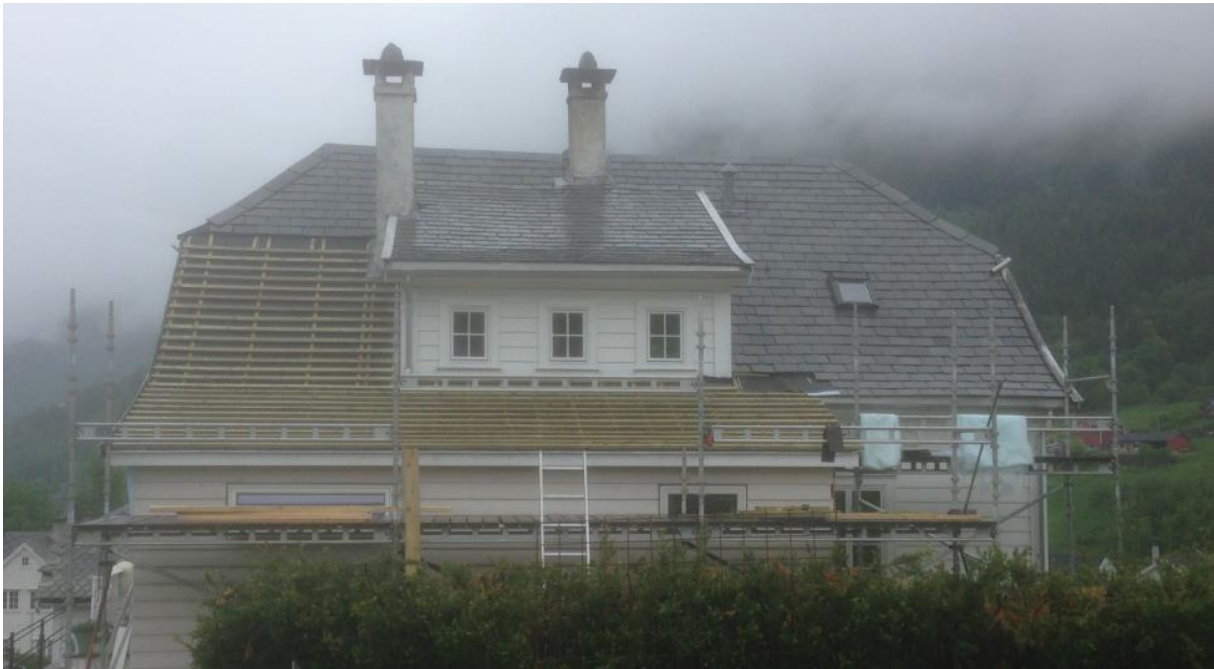
Etter første uken fikk vi dessverre fint innfinne oss med å legge arbeidene på vent en periode, ettersom prognosene for oppholdsvær var svært dårlig. Papp, sløyfer og lekter er her på plass på de 2 første feltene. Tak-opplett er jekket opp.

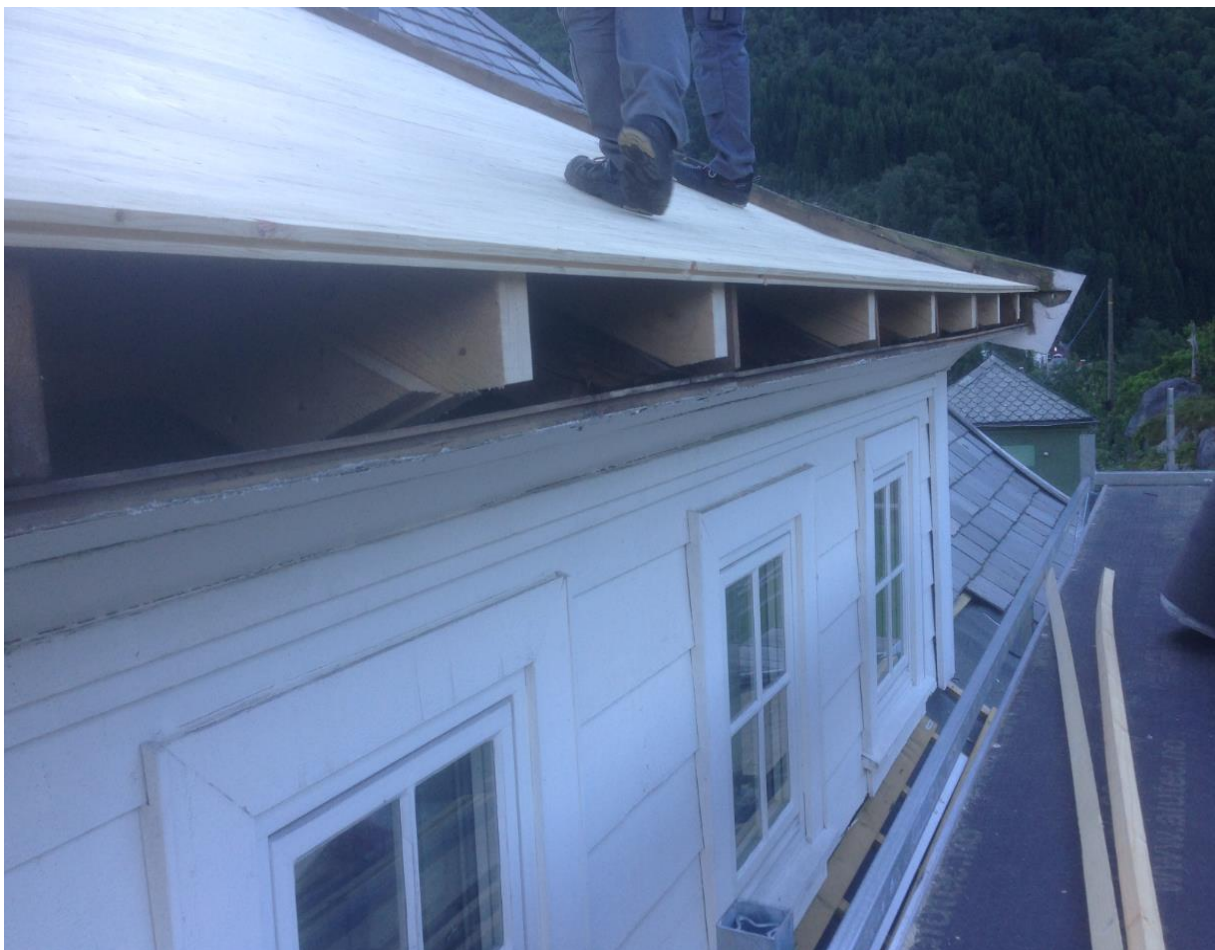
Oppfrisking av «vipp» på tak-opplett.

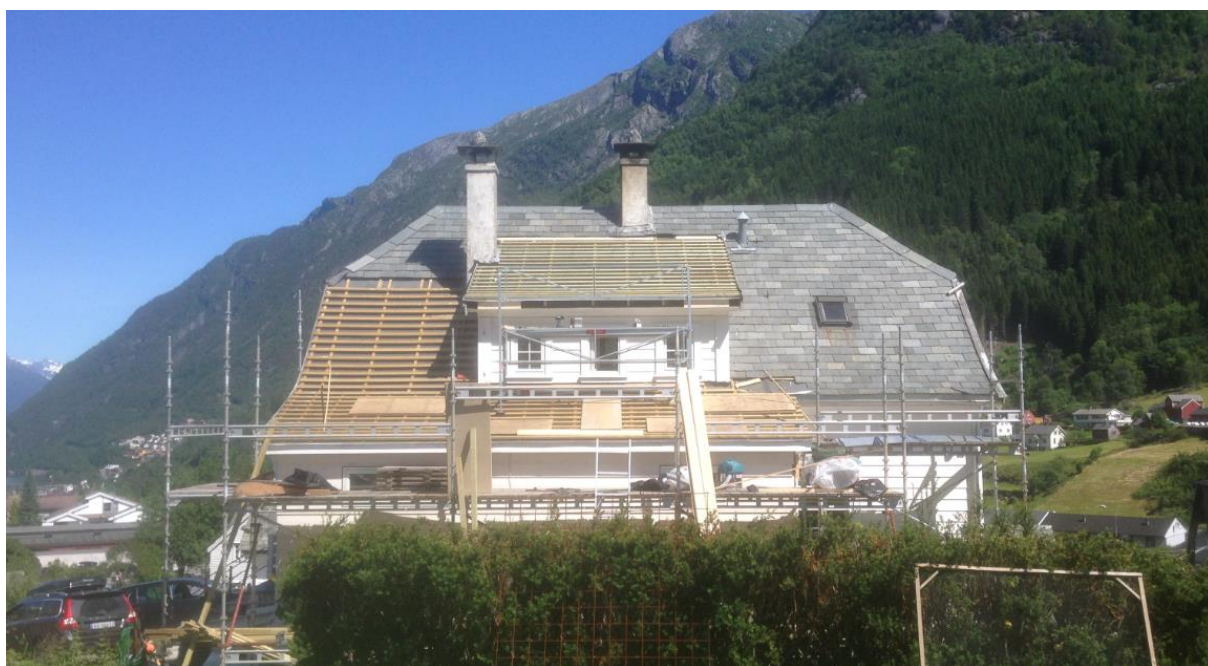
Ferdig lektet på tak-opplett.

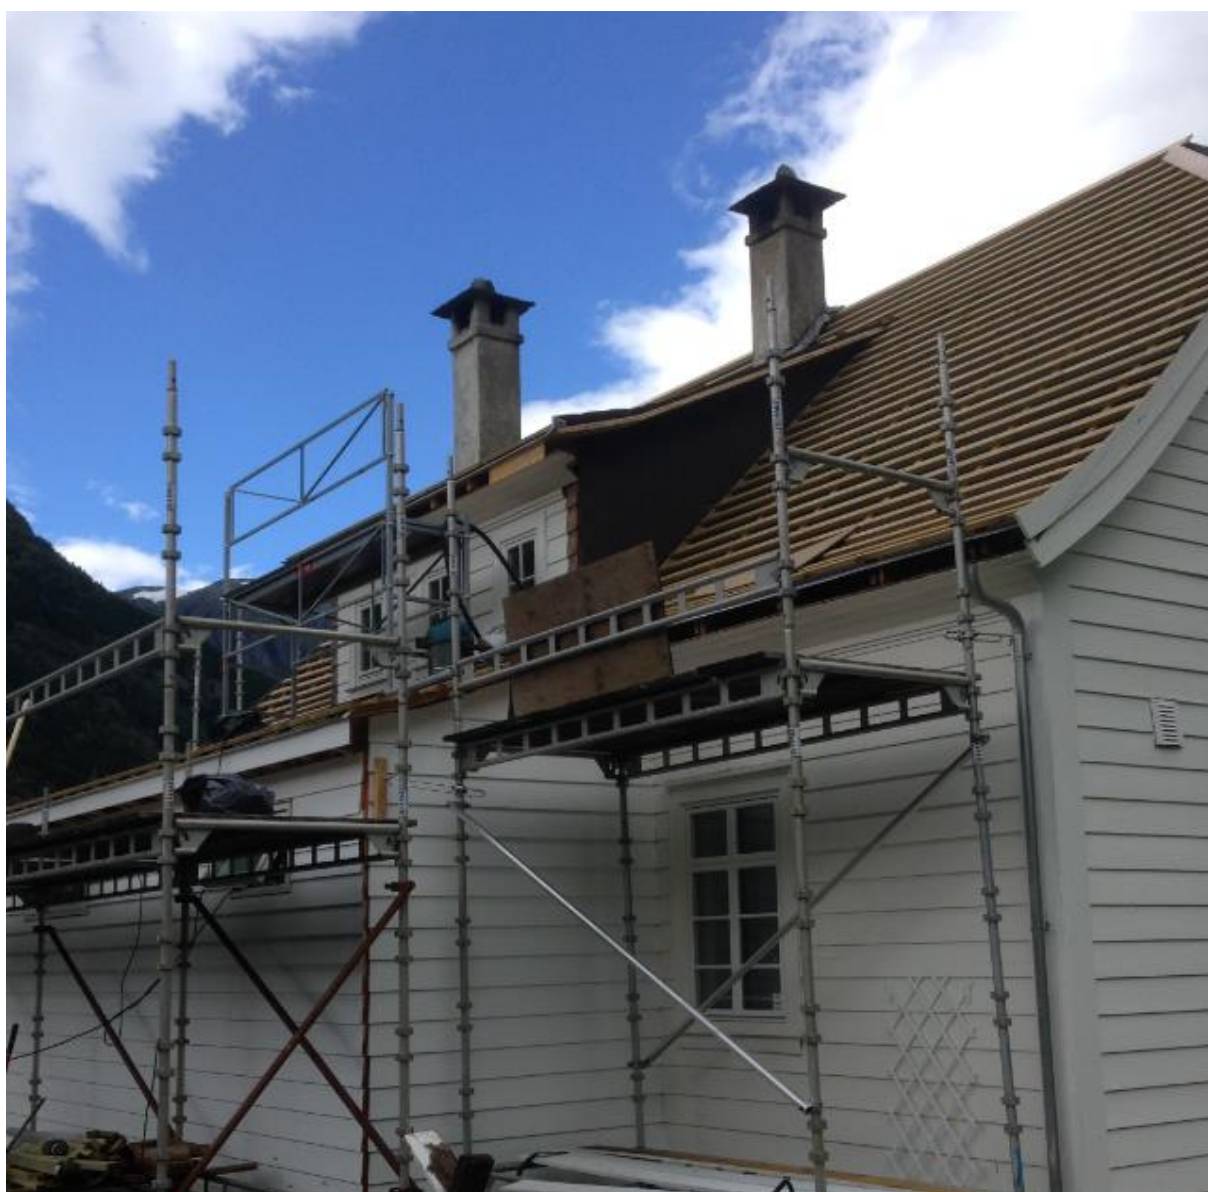
Hele taket ferdig lektet, utskifting av bord-kledning på «tak-opplett» pågår.

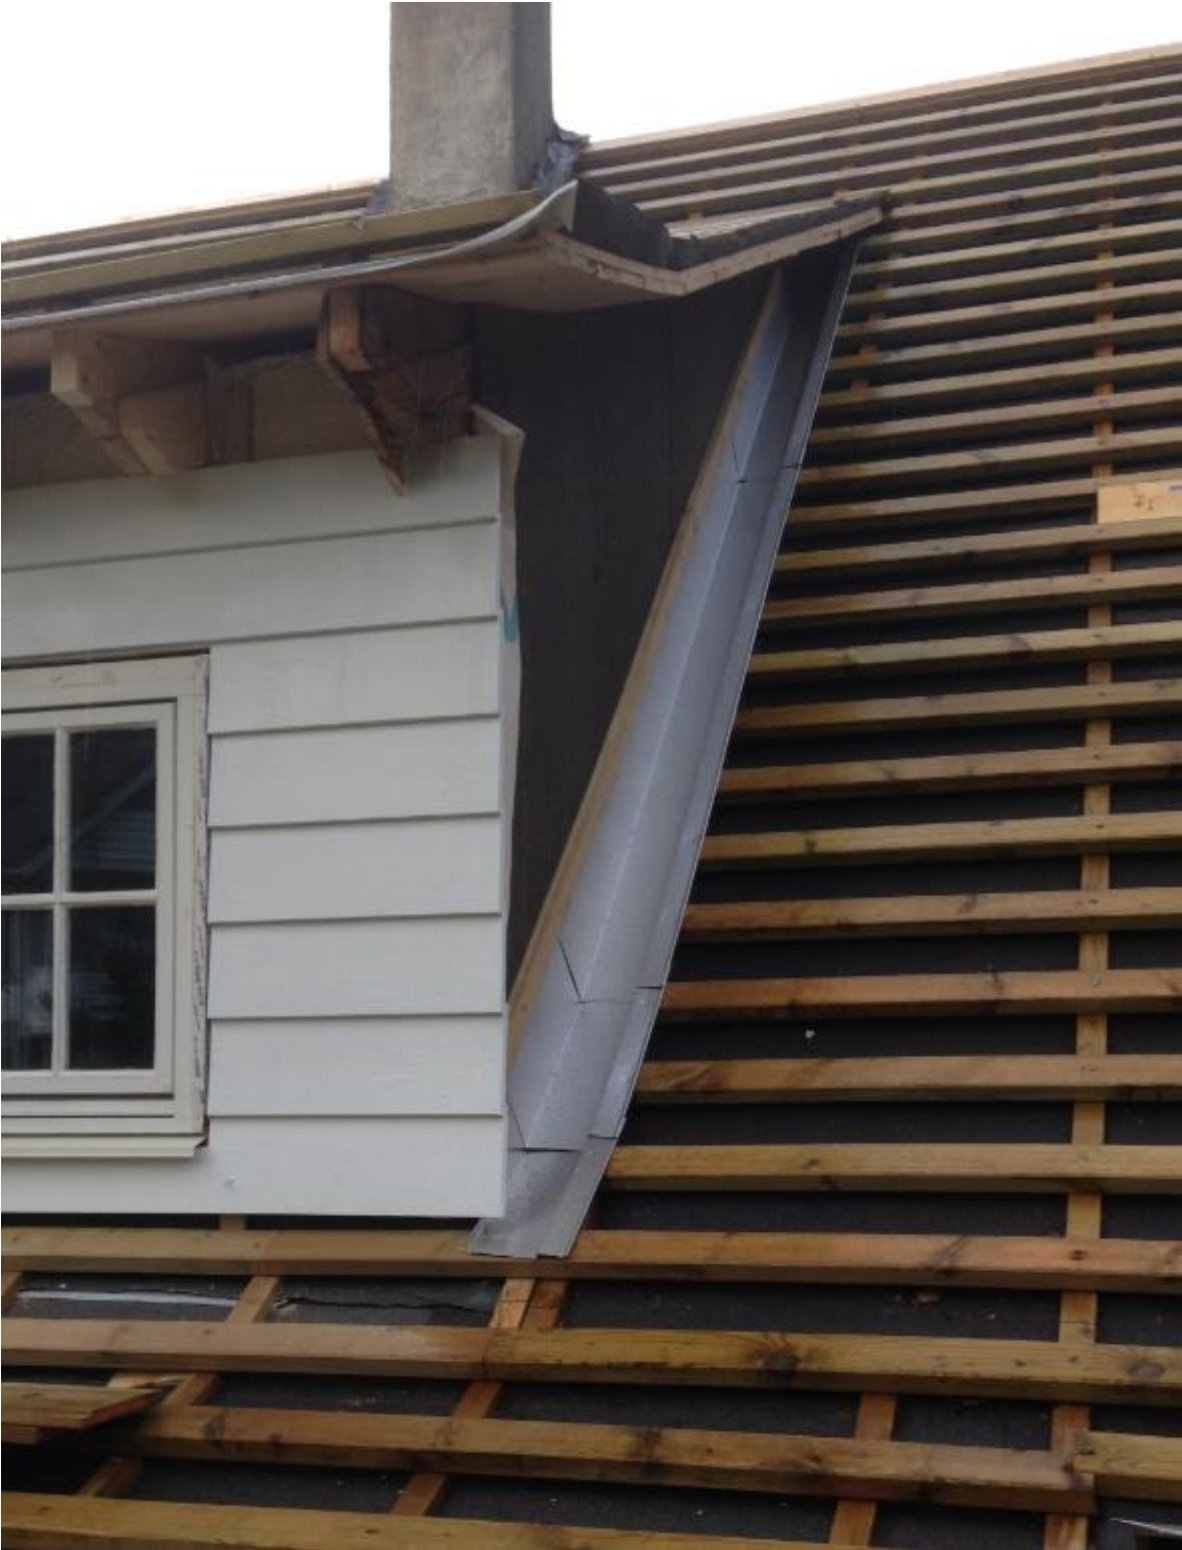
Etablering av «skot-renner».

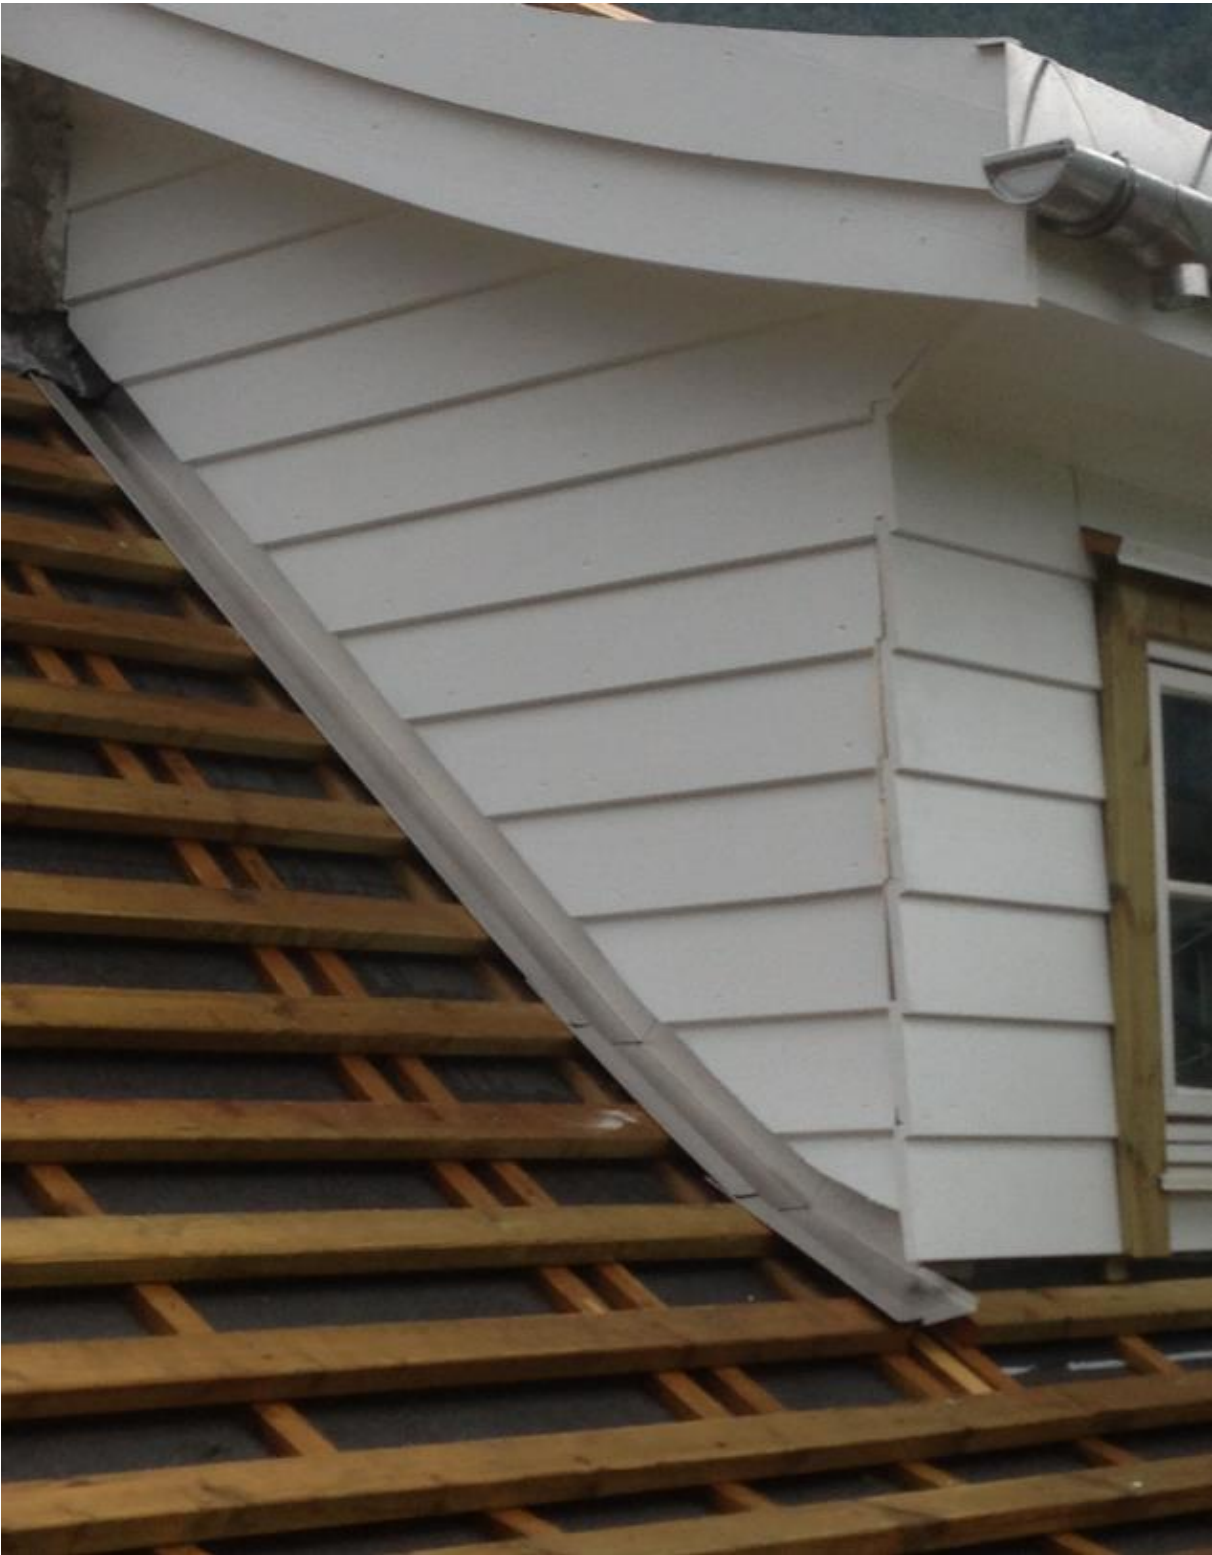
Bord-kledning mot skot-renne.

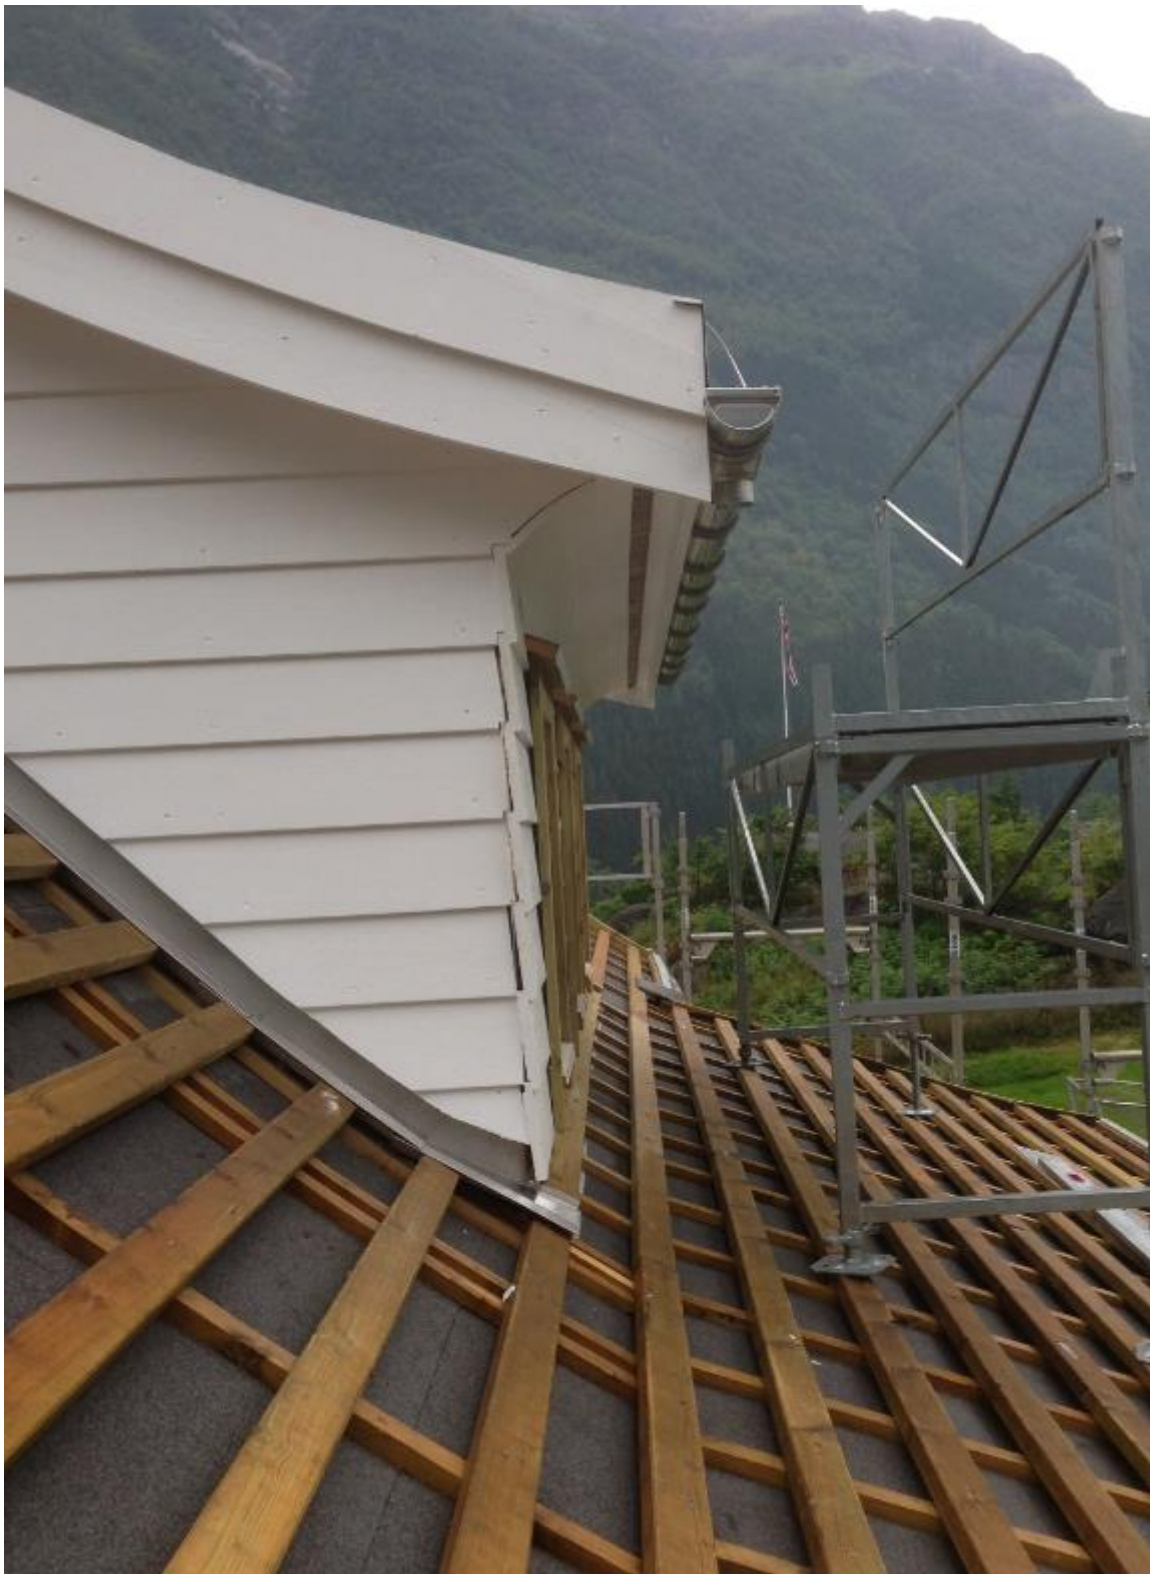
Nye vindskier og nye buede gesimser lik opprinnelsen. Etablert tilstrekkelig lufting imot kaldt loft. Manglende utlufting av loft er av årsakene til at taktro blir byttet i sin helhet, i tillegg til diverse taklekkasjer opp igjennom årenes løp.
