**Budsjettpost: 10.400.650.01 «Vern og vøling av kulturminne»
Deres ref.: 2016/2014**

Oppstart og arbeidsomfang

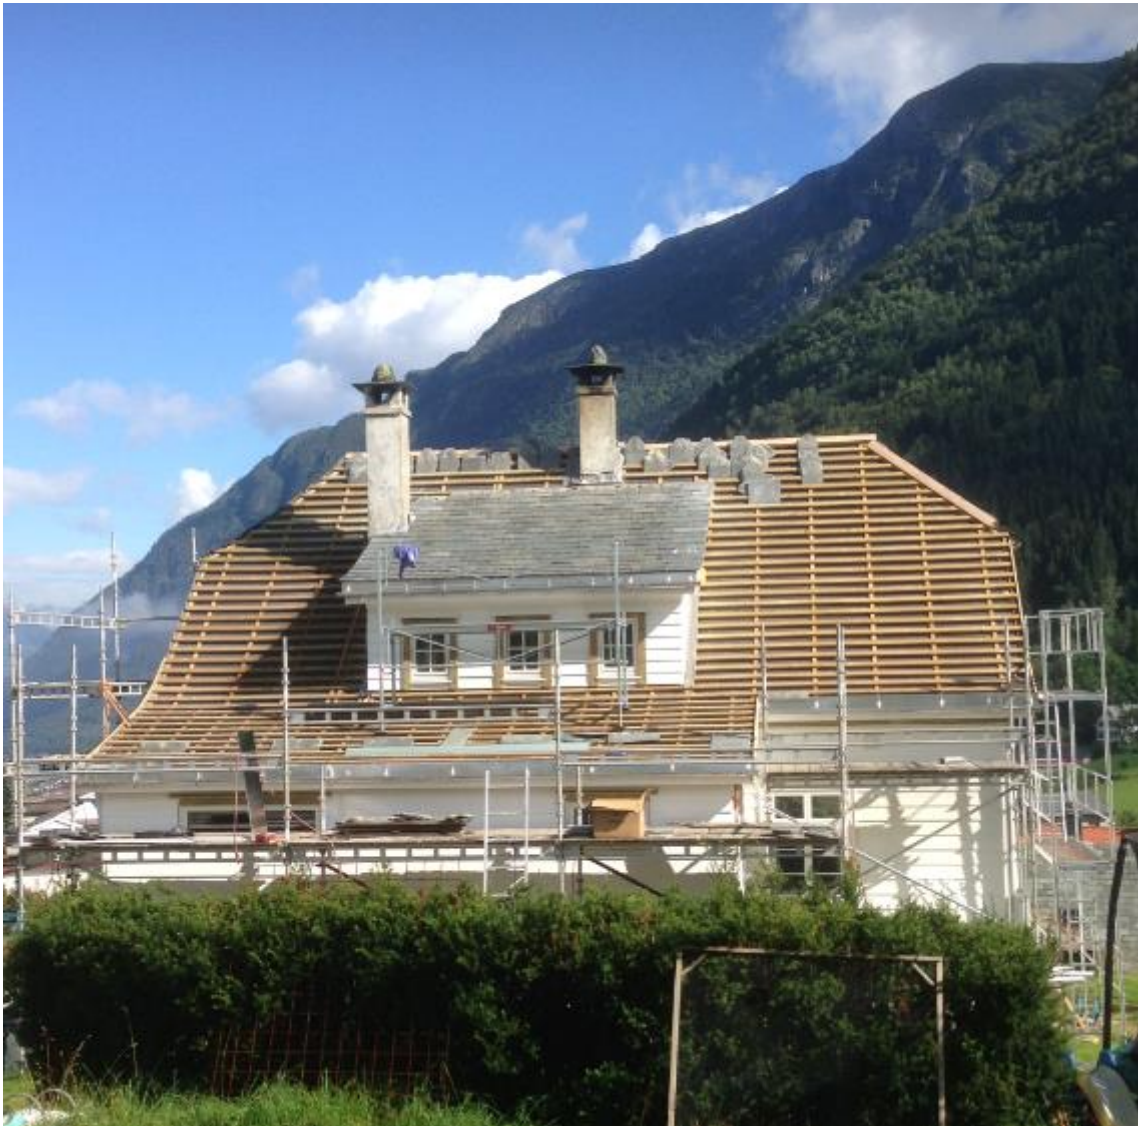
Arbeid med skifertakstein i gang.

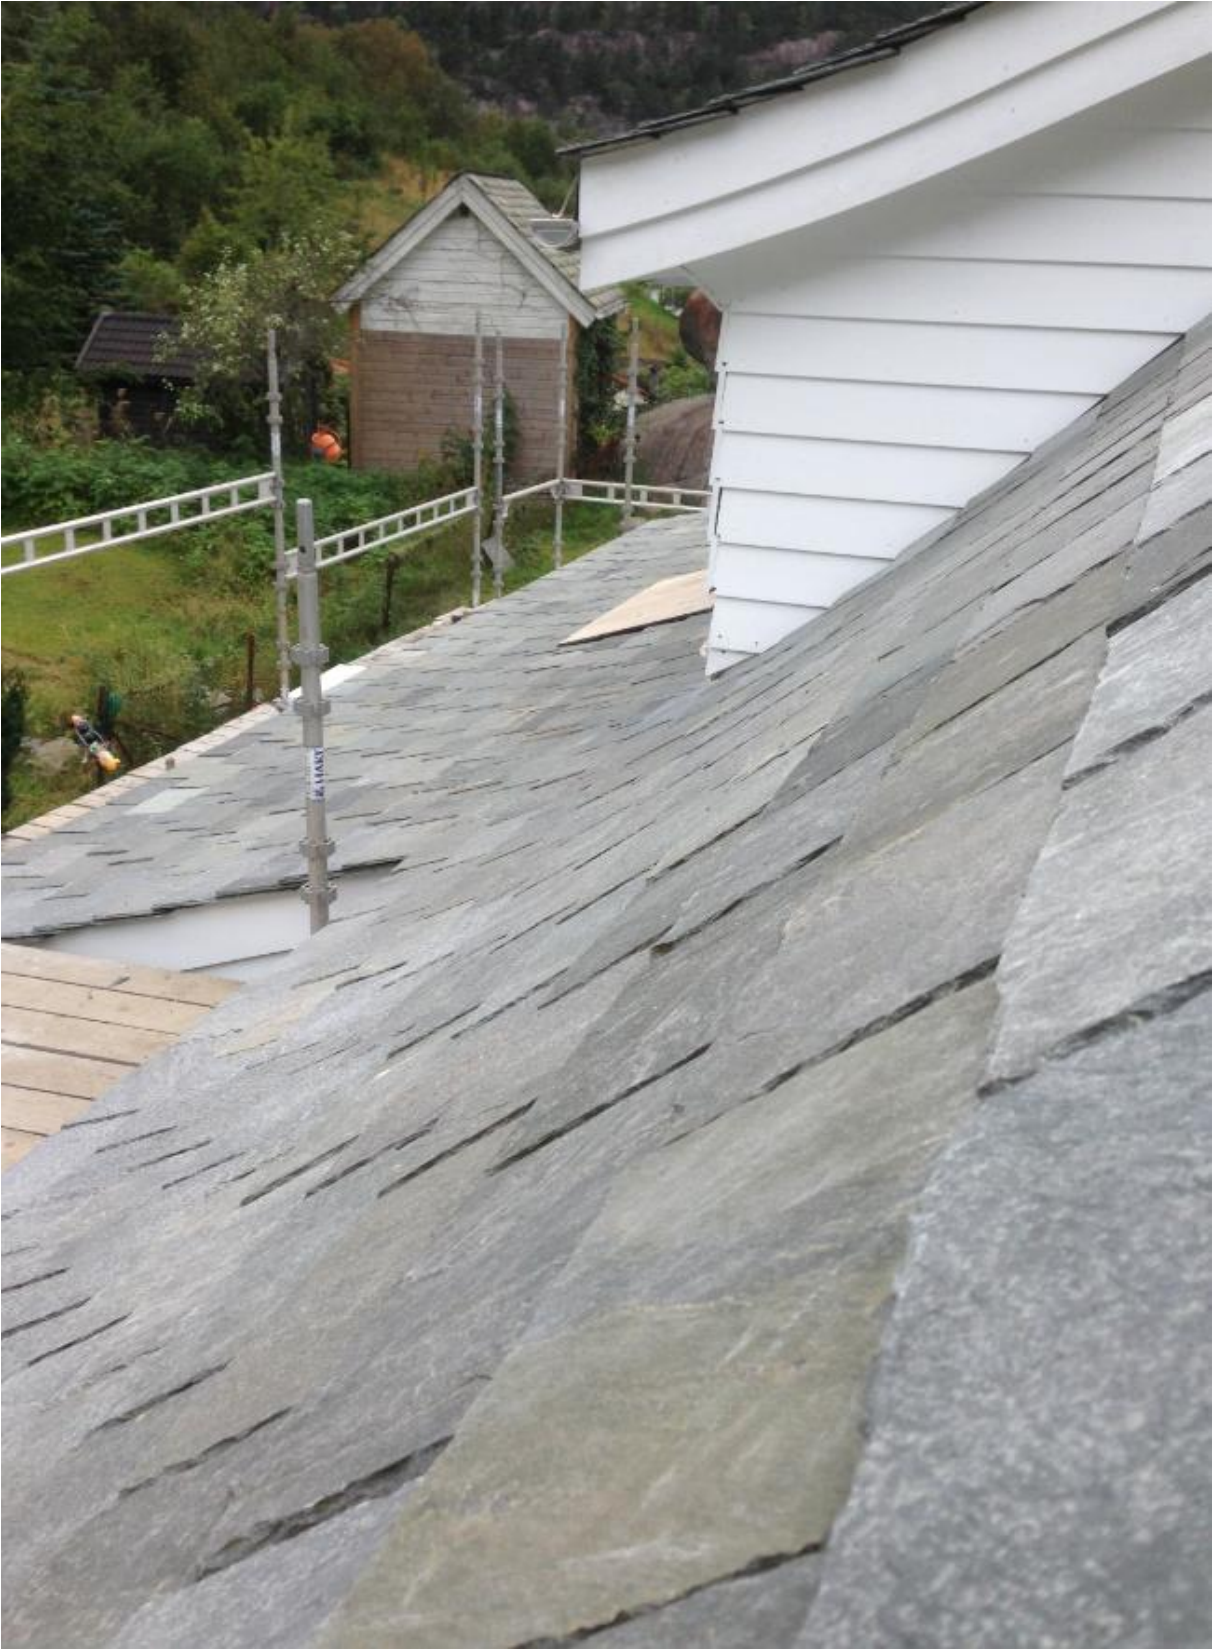
Som nevnt ble det besluttet å gå bort i fra vannbord som tidligere har ligget i fra vindski og inn over skifer, og erstatte disse med skifer ut over vindski. Dette gir huset et helt annet uttrykk, i tillegg til at løsningen bevarer vindskiene på en helt annen måte.
