Restaureringsrapport notabu Longøyo,

gnr. 19 Bnr.1

Fitjar kommune

Eigar: Friluftsrådet Vest

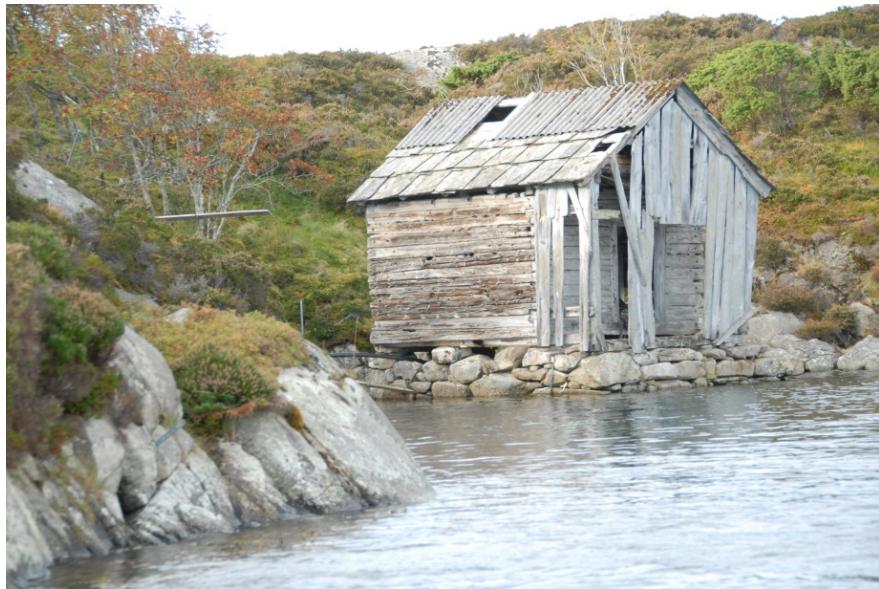
Som me ser på fotografiet har bygget fått tøff medfart av vær og vind. I fylgje bygdeboka for Fitjar bind 1, skal bygget ver frå om lag 1850. Underteikna kjenner ikkje til om bygningsdetaljar som kledning eller tak har vore bytt ut tidlegare. Truleg er dei to grindene originale. Det spesielle med bygget er likevel at det er kledd med 1,5-2 x 6tomms liggande plank. På avstand minner dette om liggande omfar,- som på eit tømra bygg. Men det er ikkje nov på den tømra plaken og «kledinga» er festa med trenaglar til stavane. Dette er eit såpass spesielt trekk at underteikna føreslår å kle inn «plaken» med liggjande bordkledingsbord sidan ein større del av desse bygningselementa, unnatake mot vest, er så fulle i al-ved at dei framleis stør av bygget: utan desse elemnta er eg redd bygget hadde kolapsa.

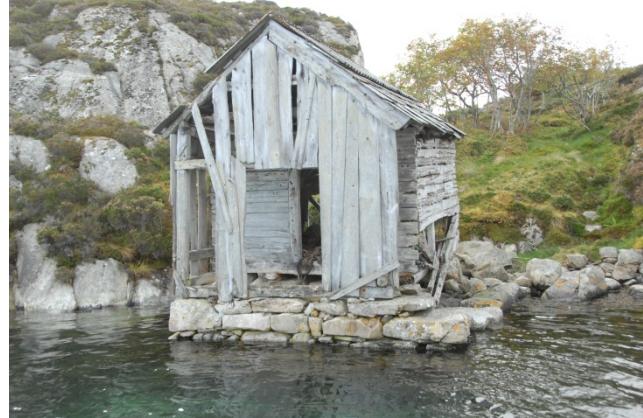
Fleire av bølgjeblekkplatene, som er lappa på i nyare tid, er blåse bort.

Byggningselement	arbeid	kost arb. matr. inkl. mva
Tak	Rasteskifertaket er medfore/i dhelle därleg stand. Opprinnelag har det vore 6 raster på kvar langside. Øvste delen av skiferen på begge sider av taket er i dag erstatta med bølgeblikkplater. Ein føreslår å montera attende rasteskifertaket og nyttar den steinen som ligg igjen etter det nedrasa uthuset vestom våningshuset på garden. Det er naturleg at ein også demonterer den skiferen som ligg att på taket: tendensen med at steinane raser ned er indikasjon på at spikrane/naglane som held taksteinen må forsterkast.	58.000
Sperr Spikerslag/opplengje	Sperra er prega av at taket har hatt lekkasje. 6 av 12 sperr lyt skiftast. Opplengjene/spikerslaga som held skiferen lyt også supplerast. Dimensjon som før	18.000
Kleding Liggjande	Liggande kleding. For å ta vare på det særskilte trekket som den liggande planken på bygget Vert veggen lekta ut med 1,5 x 3toms opplengje. Kledingen skal vera av beste sort malmfur, som resten av bygget og monterast med retta ut og geita dekka under sua. Det skal nyttast klipt 4 toms spiker og lekter /Opplengje i 1,5 x 3 tomms..	42.000
