Mathilde

Rapport om vedlikehald 2017

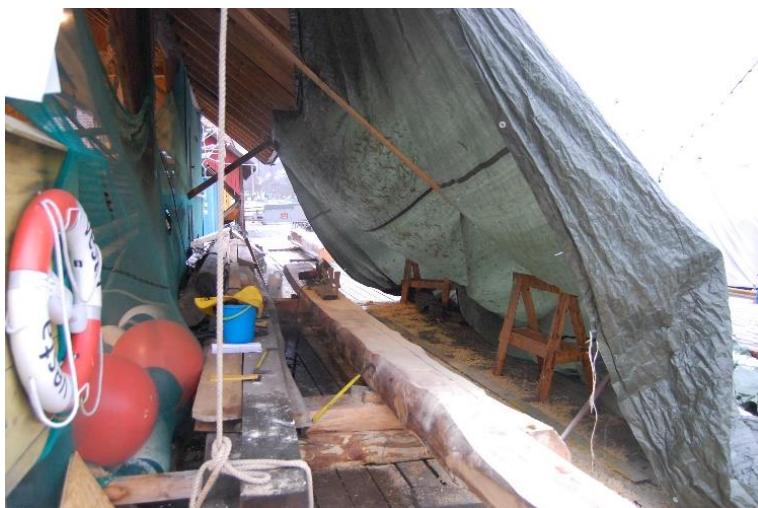
Me fann noko råte i fleire av bommane på Mathilde vinteren 2016/17. I 2017 har me difor laga ny storbom og ny klyver og jagarbom. Breifokkråa vart høvla noko ned (for at ho skal bli lettare).

Høvling av emne til klyverbommen. Foto HFS

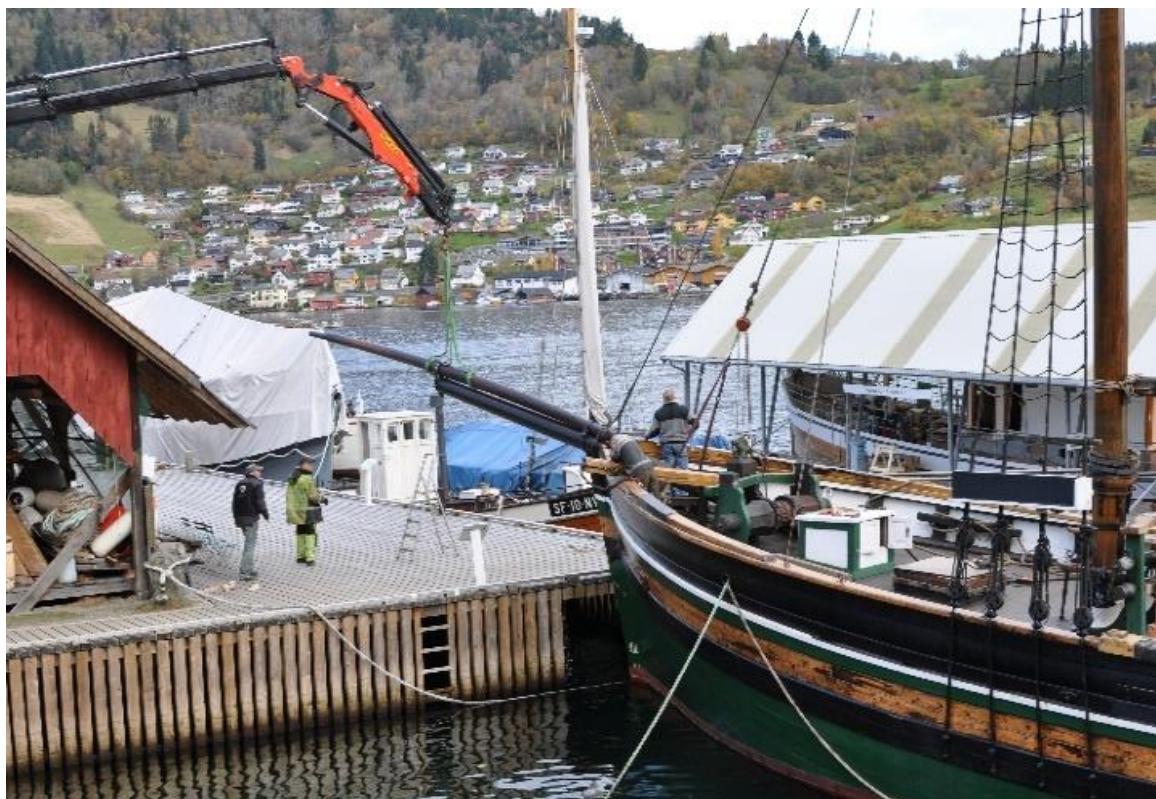
Gamle bommar vert heist på land. Foto HFS.

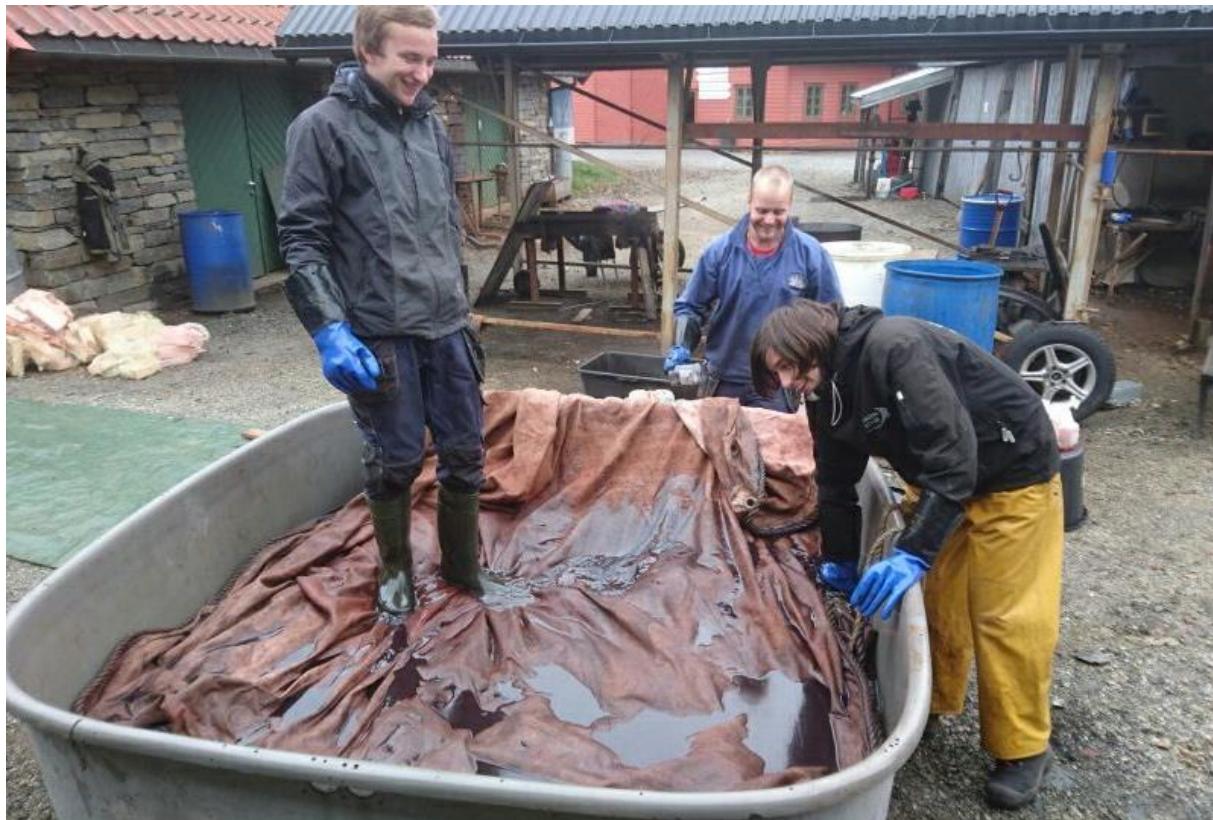
Alle segl ,utanom storseglet, vart barka denne hausten.

Mannskapet i arbeid med barkingen. Foto HFS.

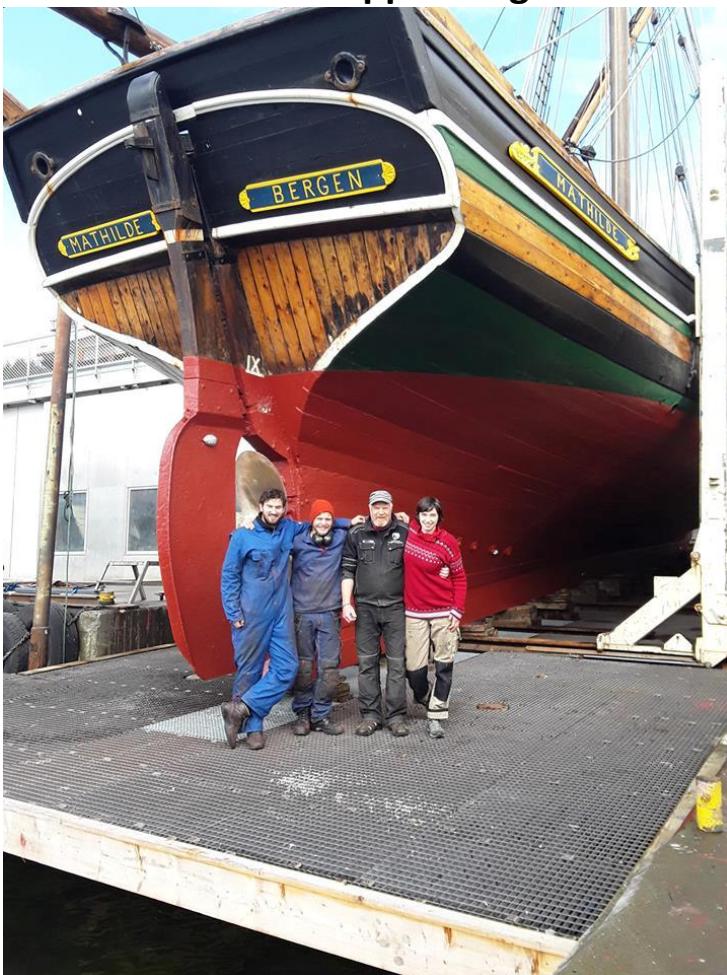
Spyling av heile skroget.

Drev opp igjen om lag 12 støyter og stevn-natet akter på babord side. Fylte natene med ny natemasse (30 kg!).

Skifta om lag 2-3 skipsspikar i botnen.
