LEYC M/K Vikingen

Årsrapport

Hardanger Fartøyvernssenter

Arbeid utført på Vikingen 2017

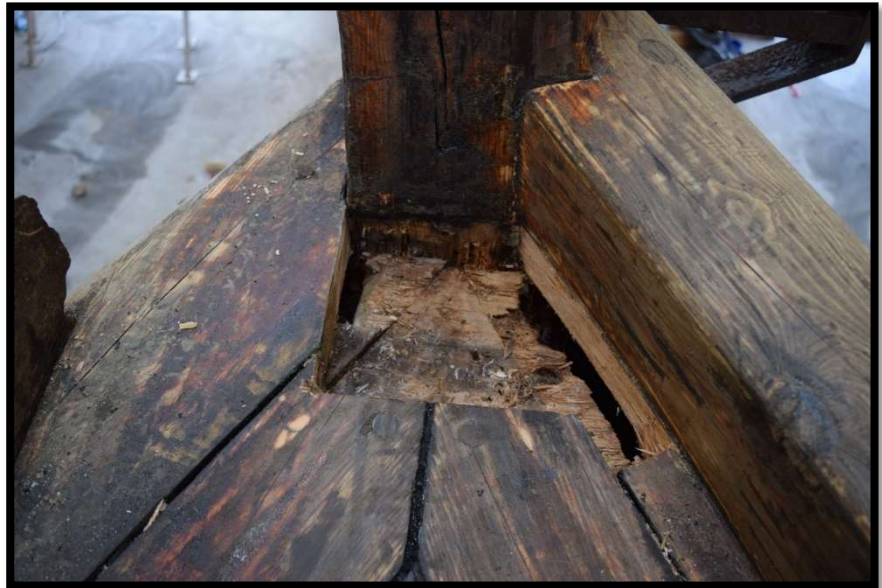
Etter nedlegging av ungdomsarbeidet ved HFS ble Vikingen ikke lengre brukt i samme omfang som tidligere. Resultatet ble at Vikingen lå i opplag en lengre periode. Under denne tid har det kom vann inn ved stevnen, som igjen har ført til råte. En midlertidig reparasjon for å hindre videre forfall ble utført i 2015. I år startet vi arbeidet med utbedre det råte område, et arbeid som ble mer omfattende enn antatt. I korte trekk har vi skiftet

Bilde viser området i stevnen som ble midlertidig reparert i 2015

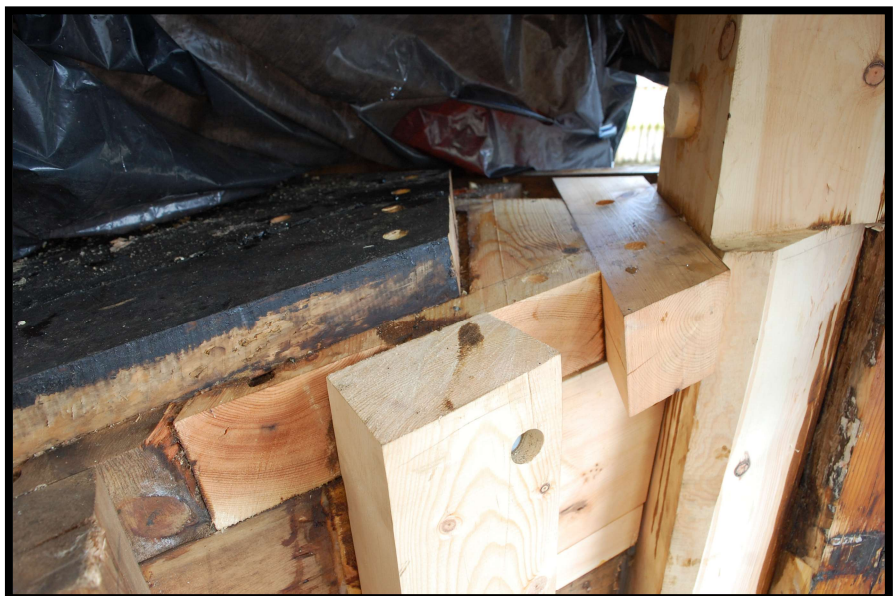
Ny deler av kneet, spantetoppen, spunnet bjelkeveger og øvre del av innerstevn.

Innerstevnen var råttan mye lengre ned under dekk enn forventet. Også fremste del av bjelkeveger, noe av garneringen, en spantetopp og deler av stevnkneet var råte. Bjelkeveger og

garnering er sponset. Spantetoppen er skiftet og for stevnkneet er to av de fire deler kneet består av skiftet. Alt er i furu. Der hvor tre ligger mot tre er der smurt med tjære. Ca. 2 meter av Innerstevnen er skiftet med 190 x 160 mm furu, og boltet med 5 stk. 16 mm bolter. Boltene er gjenget i begge ender og montert med skive og muttere. Unntatt bolten som går gjennom ytterstevn, innerstevn og innvendig kne. Denne er klinket inne, slik det var fra før. Alle gjengete bolter er proppet, og er ikke synlig når reparasjonen er ferdig.

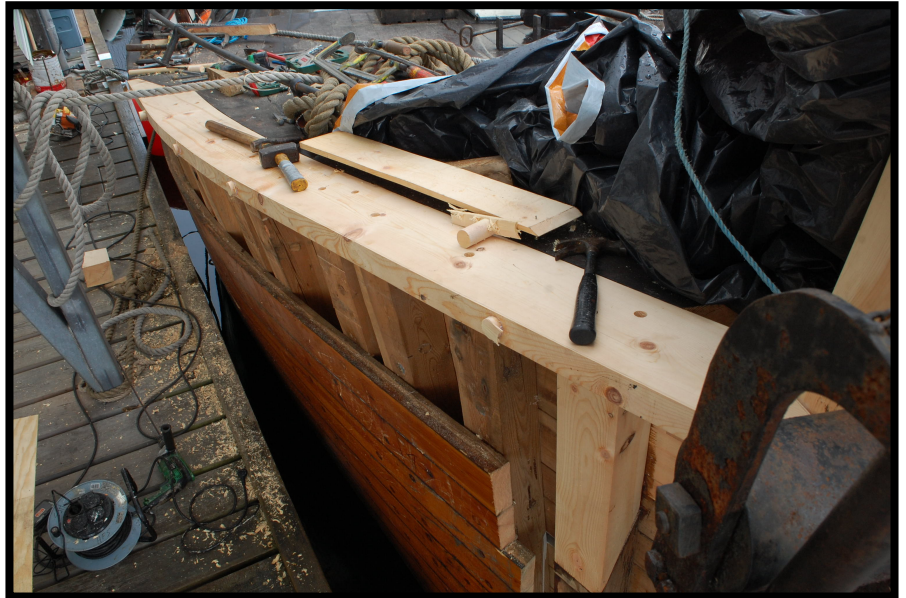
Skandekket på SB side var midlertidig sponset for en tid tilbake, nå måtte vi ta «hele» skandekket. Fremste skandekksplank ble fjernet og en ny lask ble lagd på den eksisterende del av skandekket. Det nye skandekk er i 3" furu, som er festet med skipsspiker og franske skruer. Fra før var skandekket festet med

Nytt skandekk SB side

skipsspiker og gjennomgående bolter/blindbolter. Blindboltene gikk ca. halvveis inn i drivreimen. Vi valgte å bruke franske skruer fordi de blindboltene vi fjernet var noe løse, og vi ikke har mulighet for å lage gjennomgående bolter uten å måtte rive unødvendig mye av dekket.

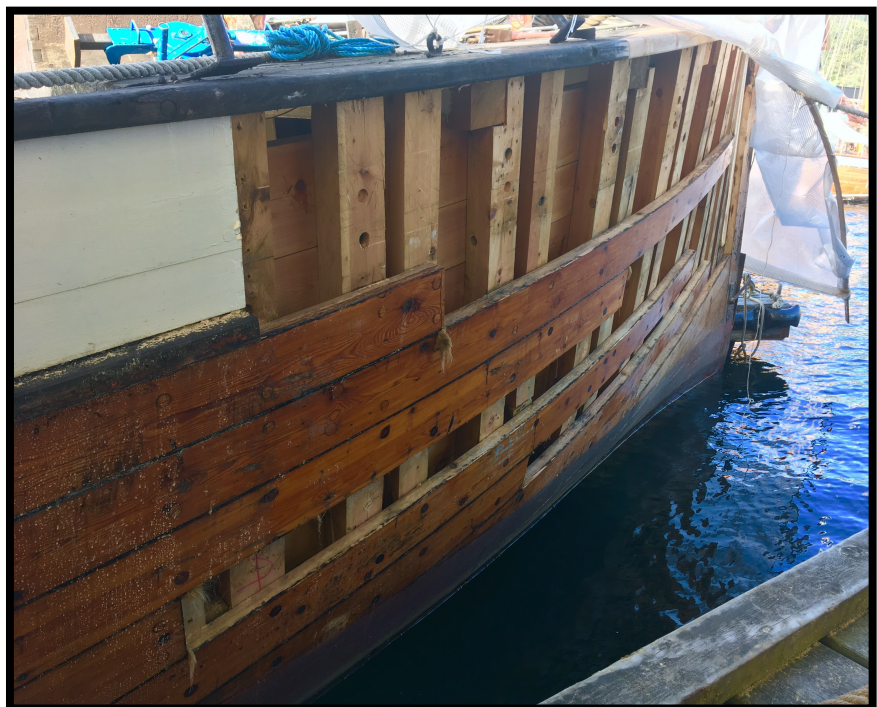
Vi måtte rive skanseledning og de øverste åtte hudplank på SB side, samt skanseledning og øverste hudplank på BB side. Huden var betraktelig bedre på BB side og vi valgte å sponse en hudplank frem for å rive denne. Etter å ha gått over støtfordelingen kunne vi se at det ville være mulig å skifte all hud mens båten ligger på sjøen hvis vi aksepterer at en støt vil bli med to planker mellom støtene og ikke tre som er kravet. På bakgrunn av usikkerhet rundt økonomien, samt at dette er en reparasjon, valgte vi å akseptere dette.

Klar for ny hud og skanseledning

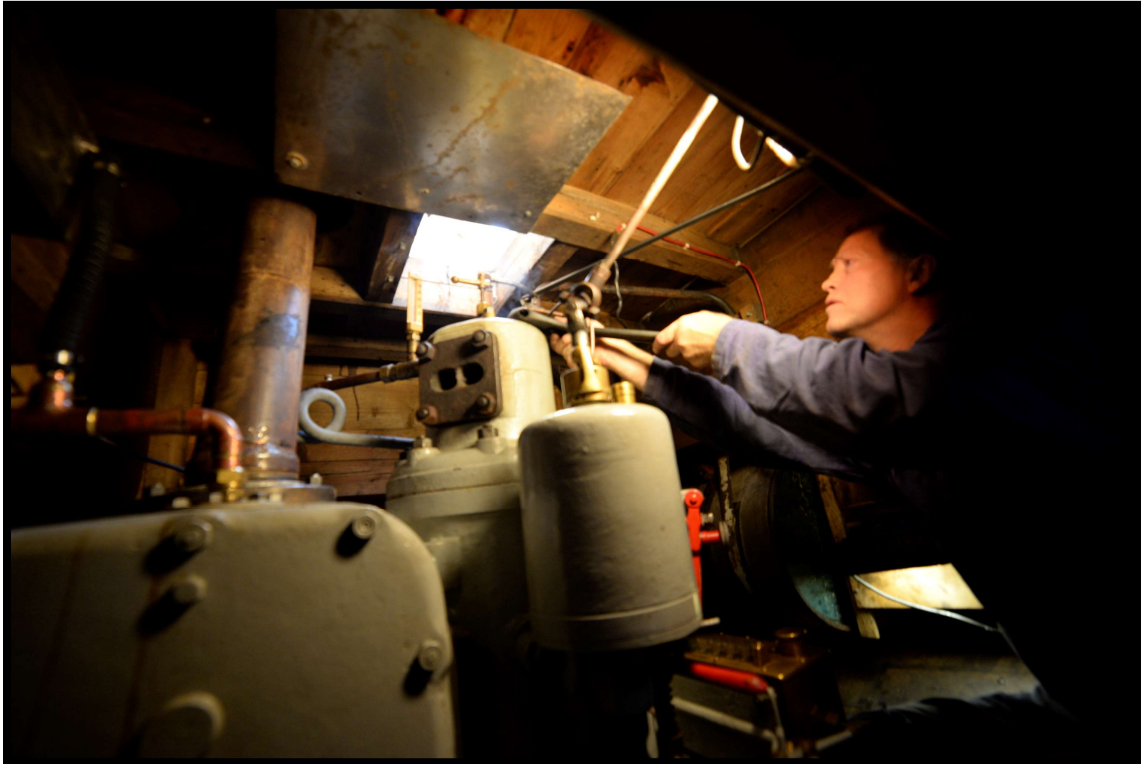
Svein fikser lekkasje ved glødepluggen før oppstart

Der har, siden ombygging til ferskvannskjøling, vært problemer med høy driftstemperatur. Etter et par konsultasjoner med bla Norsk Veteranmotor AS på Bømlo har vi bygget om deler av ekspansjonstanken samt montert stengeventiler på vanninntak for å kontrollere at det ikke er gjennomstrømning i tanken. En ventil er også montert på kjølevanninngangen på sylindertoppen for å kunne luften systemet. Begge tiltak har hjulpet på, men ikke løst problemet med dårlig kjøling. Vi har starte opp maskinen og gått på tomgang jevnt over gjennom sesongen for innkjøring og sjekk av lager.

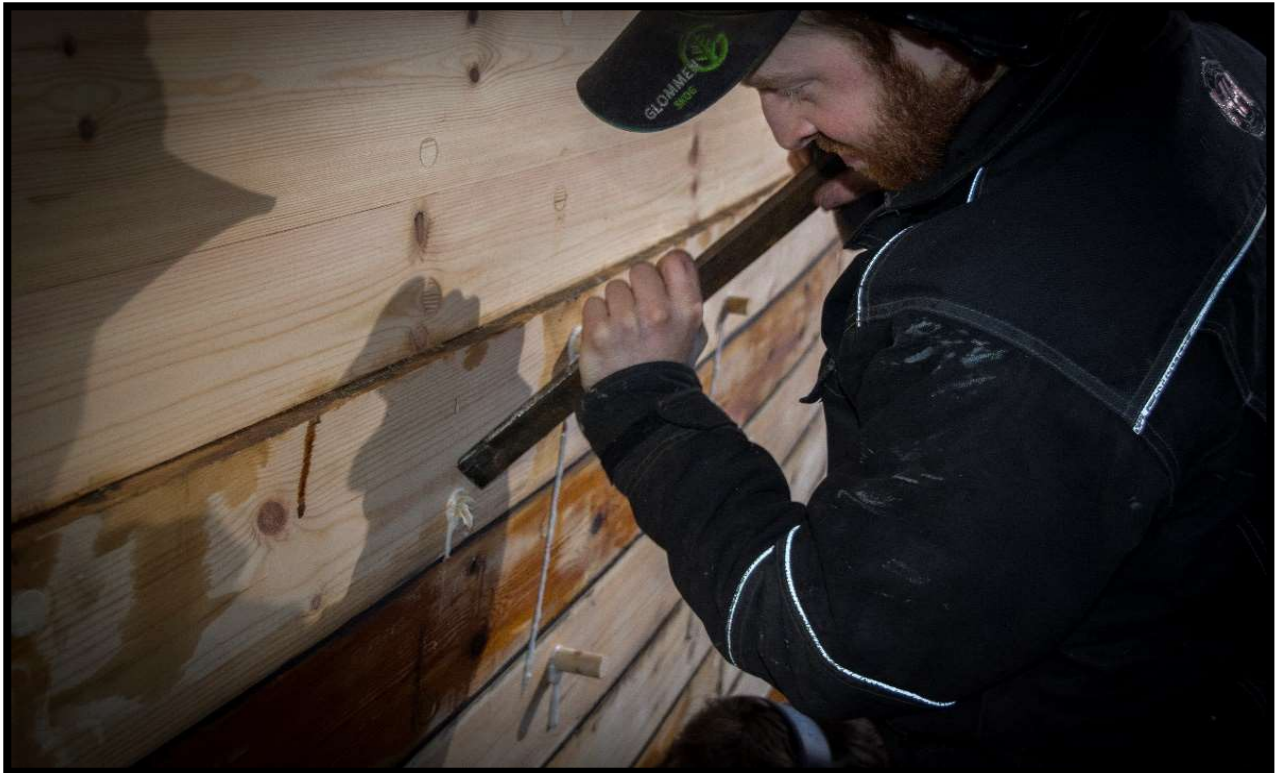
Øystein sletter propper med en stikkøksen.

Før de nye hudplanker ble satt på ble innerstevn, spant og garneringen som vender mot spantene først satt inn med Boracol, dernest med linolje. Linoljen ble penslet på i flere omganger. Til huden ble der, som originalt, brukt 2" furuplank. De utskiftet planker er festet med 4" skipsspiker og trenagler. Det reparerte område er drevet i to omganger med lindrev. Vikingenlå på sjøen under hele reparasjonen, og dårlig vær med mye regn og vind gjorde det vanskelig å benytte bek i natene på skroget. Vi valgt derfor å bruke svart kitt i natene i som erstatning for bek. Som en del av reparasjonen ble det også skiftet en del av skanseledningen på

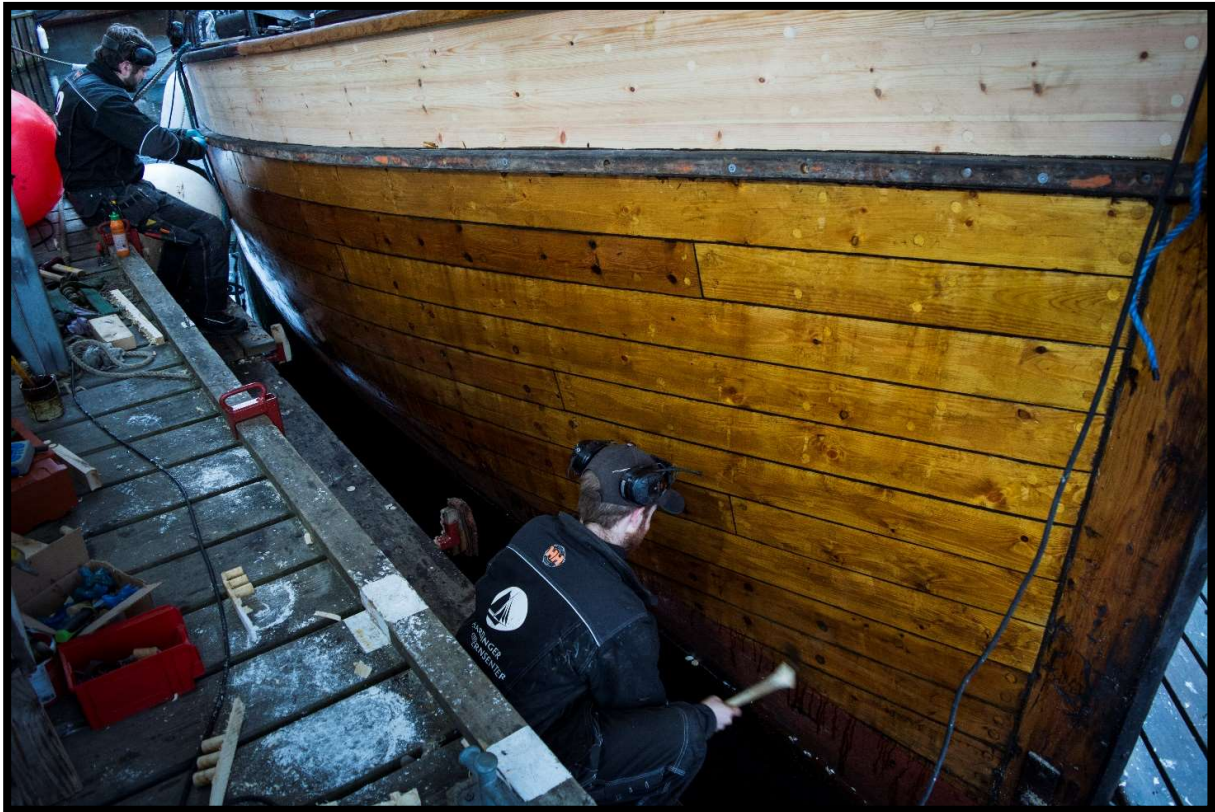
Tjære smøres "vått-i-vått" for å få tilnærmet samme glød som resten av

montert. Det samme er kobberbeslaget over ytre- og innerstevnen. Skroget på Vikingen var i flere år smurt med tjære, men for et par år siden ble tjæren delvis fjernet og skroget ble oljet og fikk toppstrøk med Benarolje. Dette har gitt Vikingen en flott gylden glød og har stått seg bra gjennom årene. For å få tilnærmet samme glød i de nye hudplankene har vi derfor smurt med tjære "vått-i-vått" over flere dager, og vil fortsette med å gi den nye hud flere strøk med tjære ut over vinteren og våren for så å avslutte med et par strøk med Benarolje før sesongen 2018. Skanseledningen er satt in med Clipper1 og malt med sinkhvitt linoljemaling. Etter endt reparasjon er stående rigg satt tilbake og vinterpresenning lagt på.
