Fotodokumentasjon: Messen Kunst- og Kulturhus

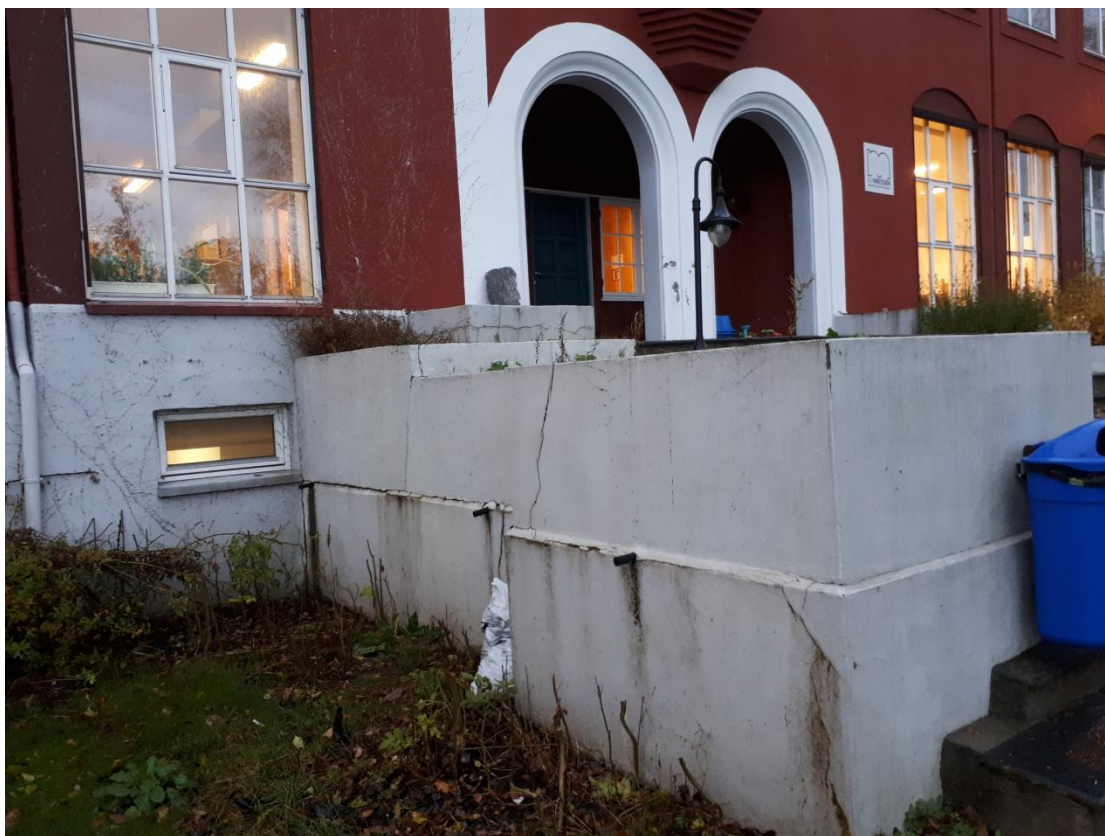
Ved trapp og hovudingang. Sprekker i betongen.

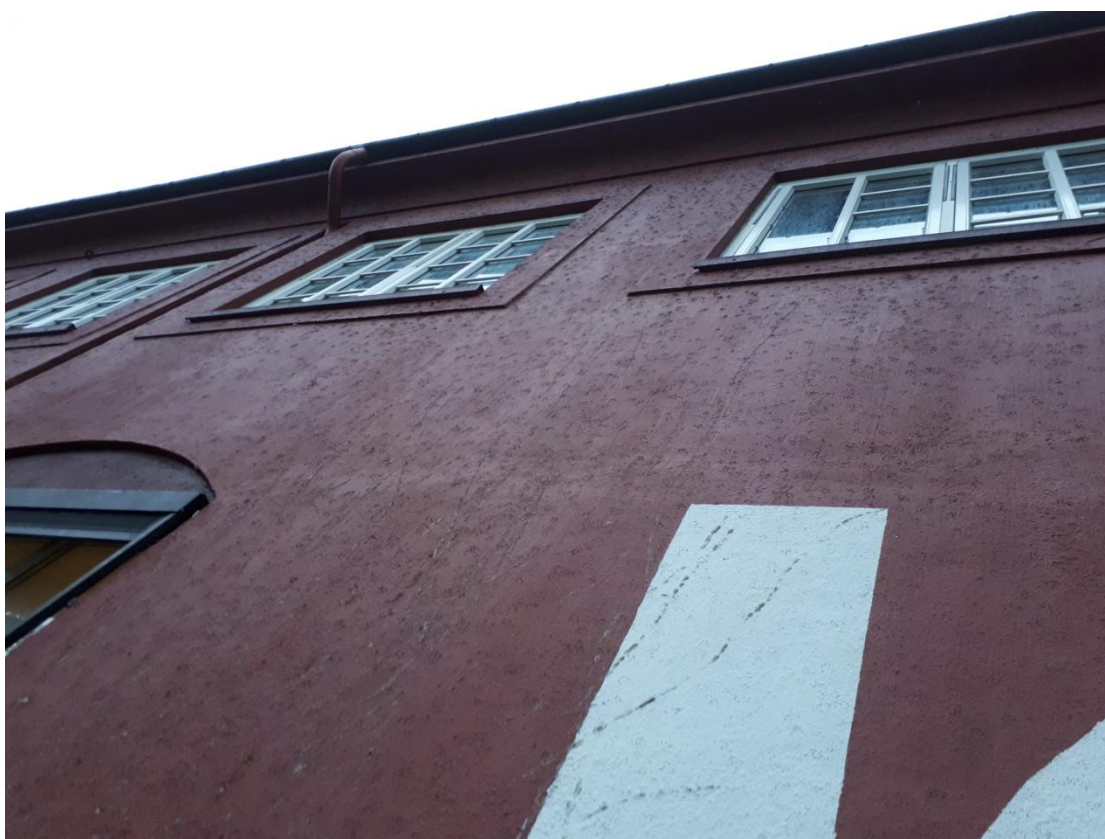
Rester av eføy som sete "limt fast" i veggen på eine fasadesida.

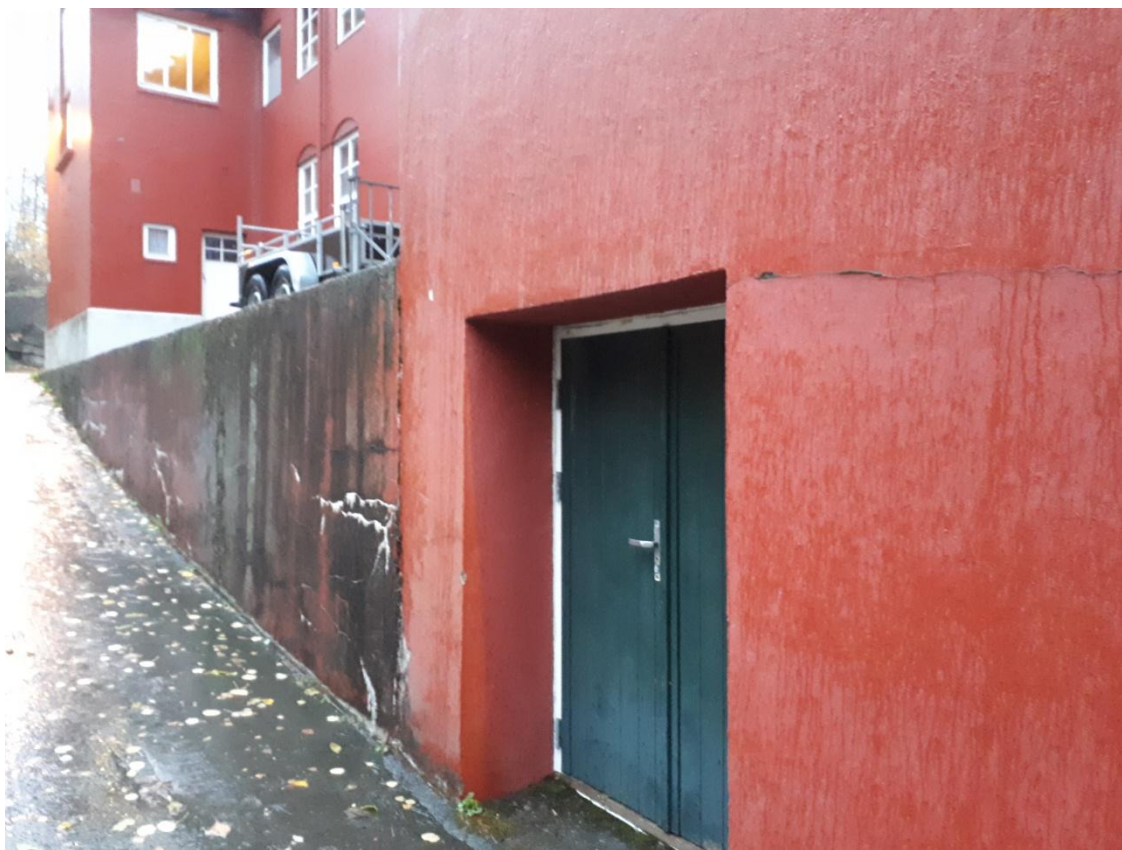
Sprekker i muren.

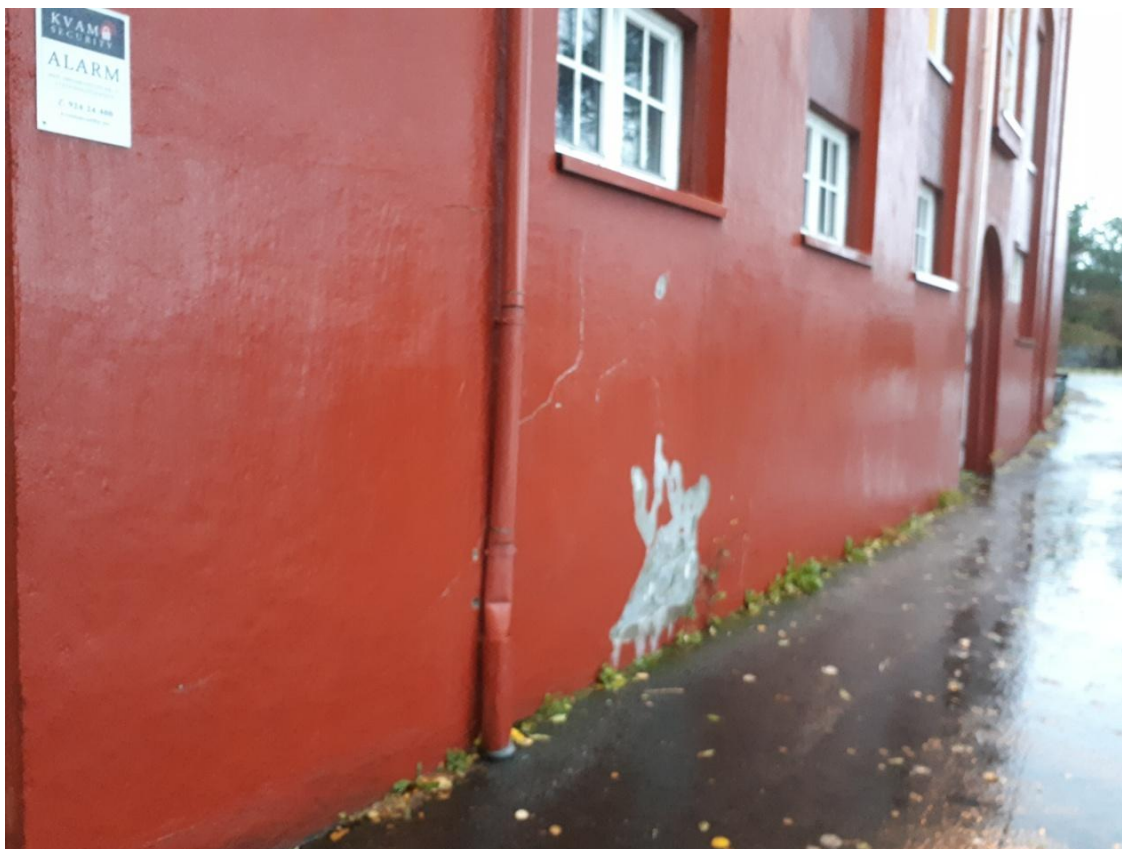
Starting av sprekker og avflassing.

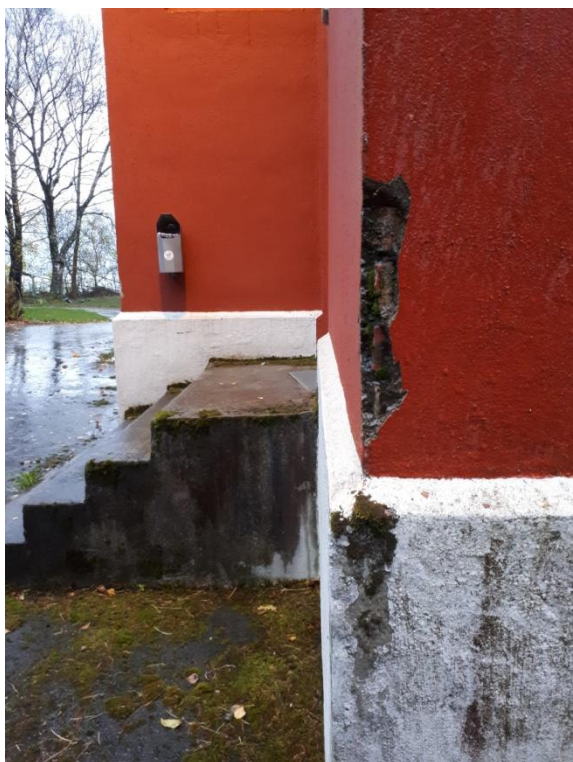
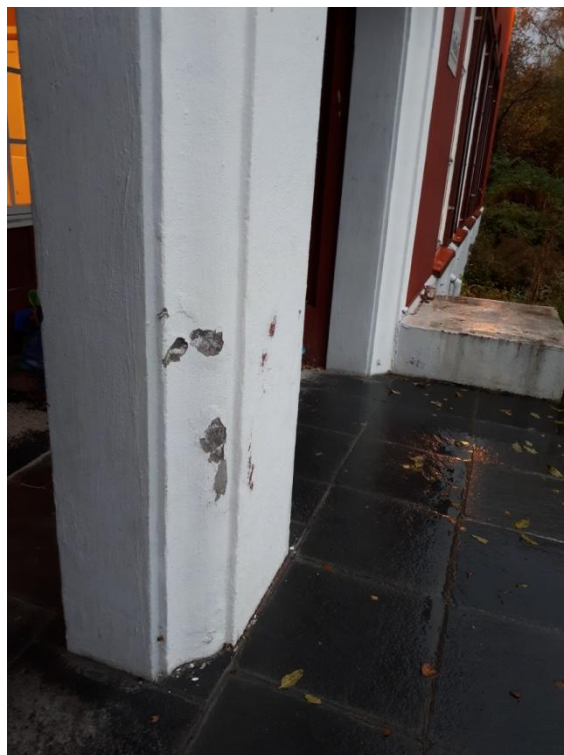
Avskalling i murpussen.

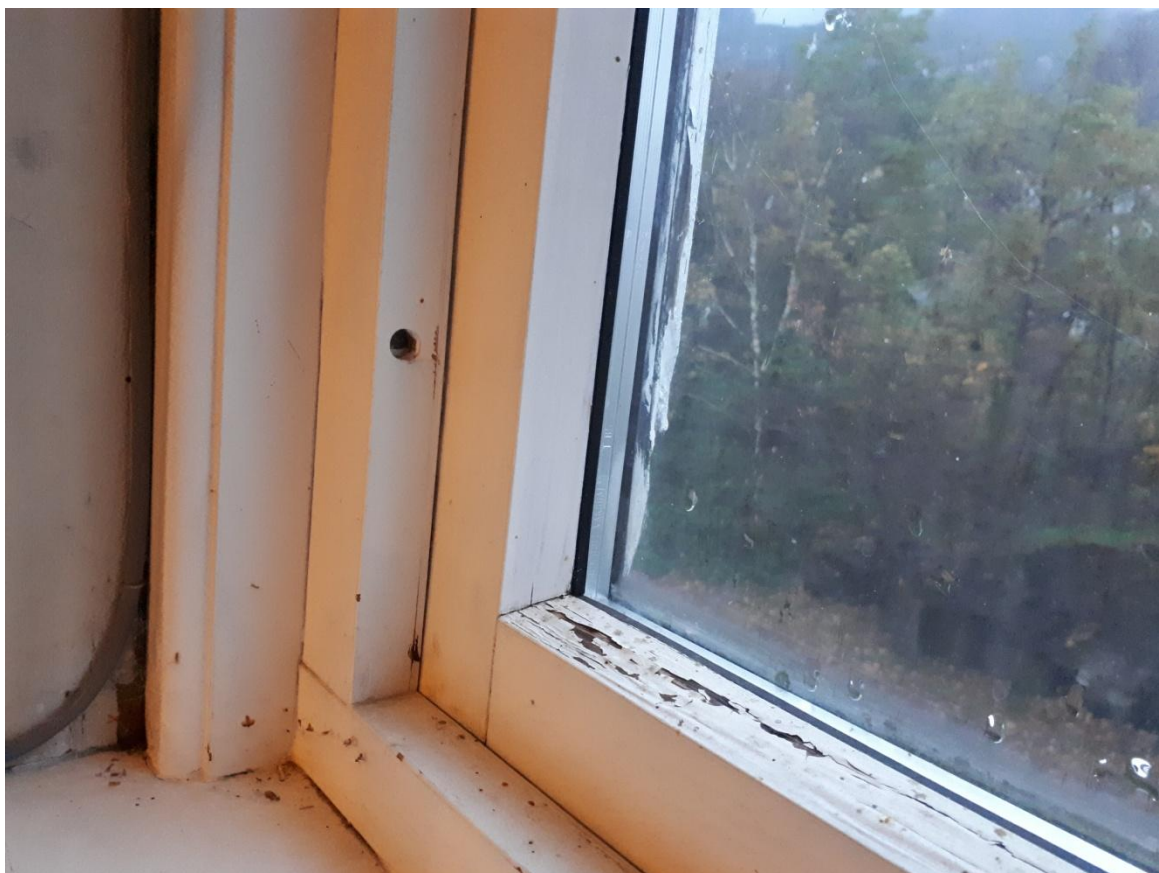
Utvendig oppsmuldring av treverket.

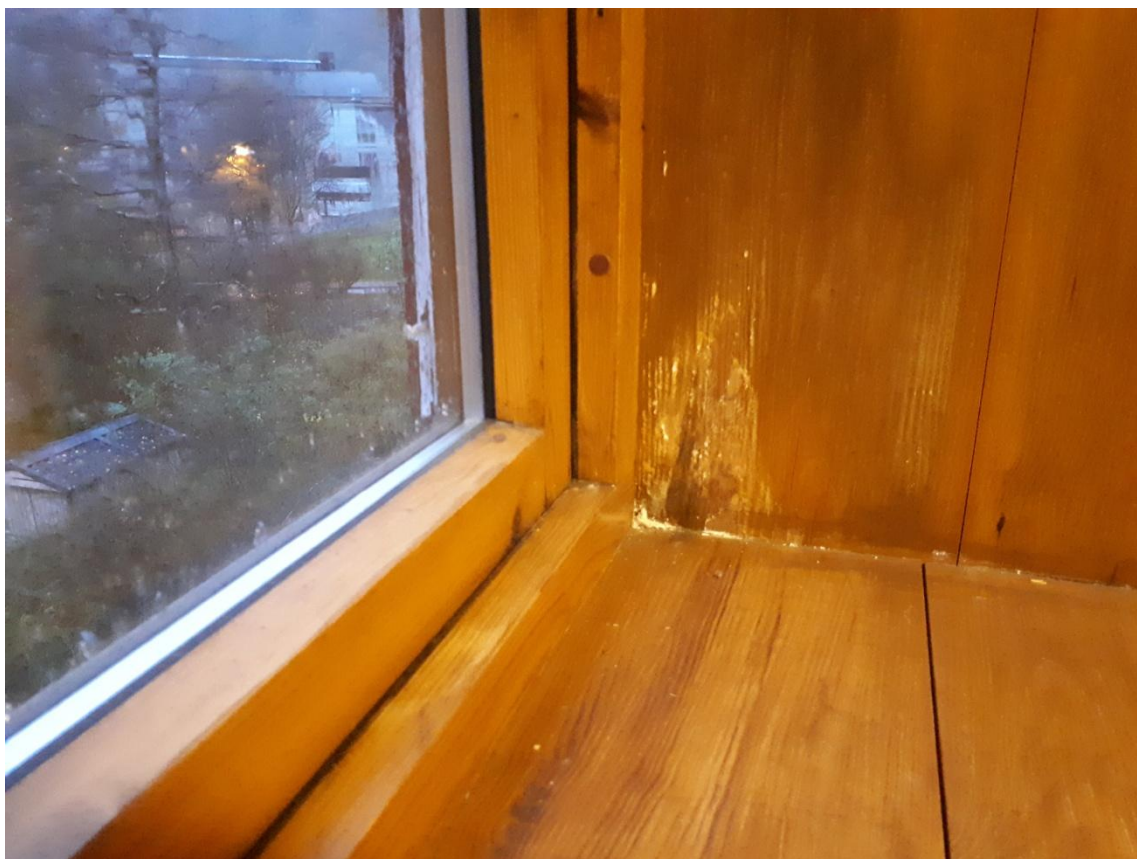
Utvendig og innvendig rote i vindauge i trappegang.

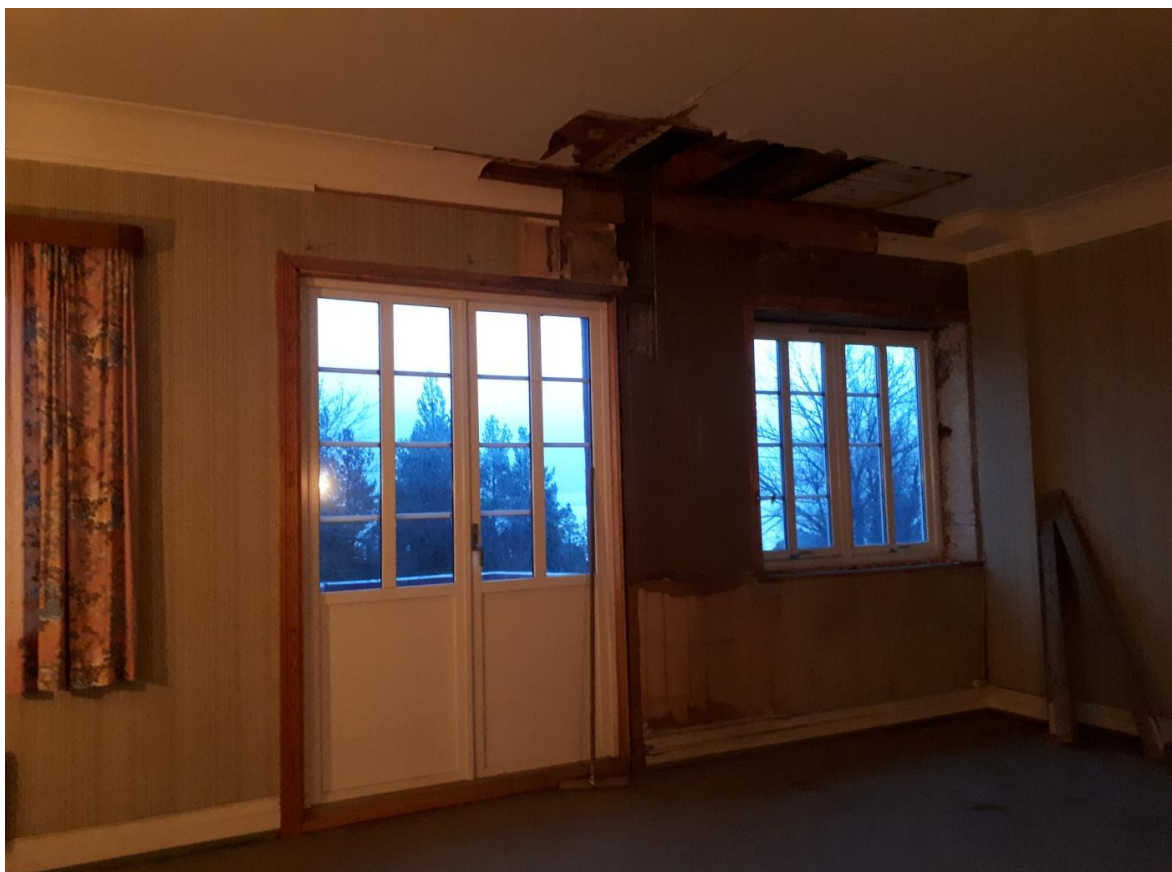
Riving etter vatnskade i salong/allrom.

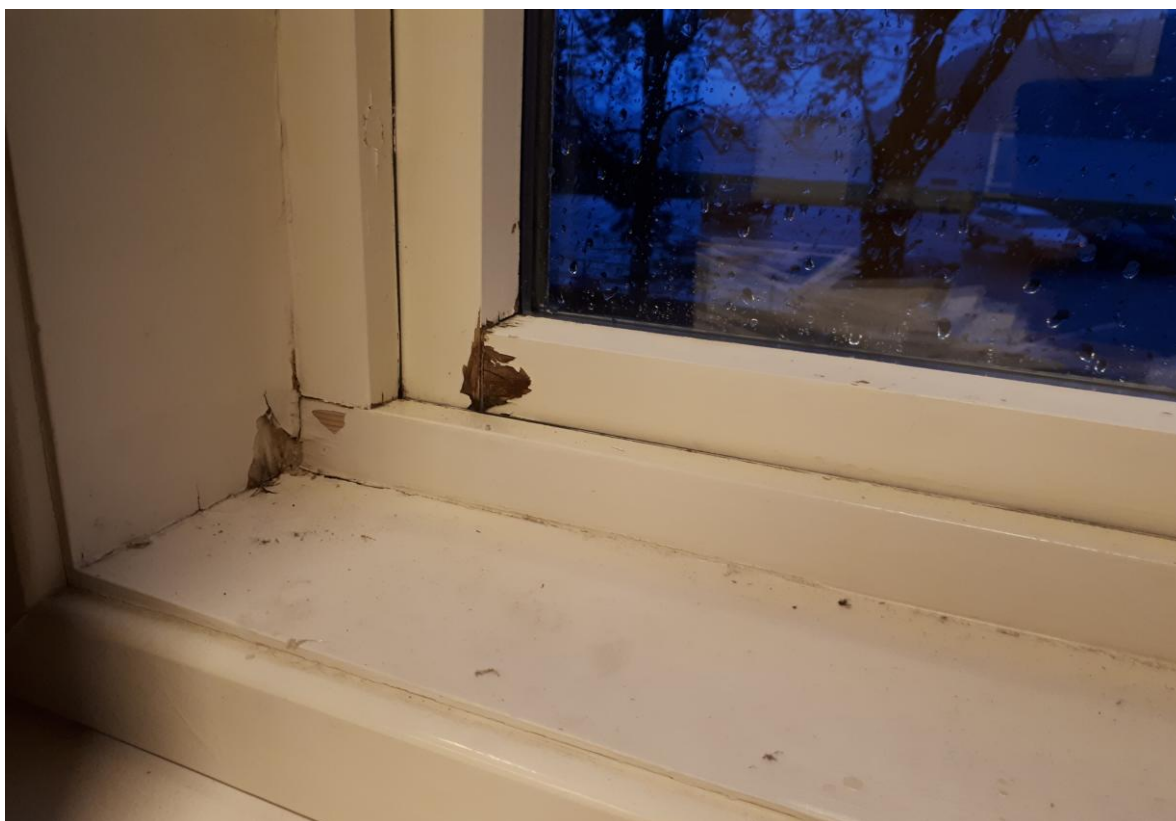
Litt avskalling av maling innvendig på nokre vindaugo i 1. og 2. etg.
