NES BYGDESAG

Dokumentasjonsprosjekt

2017

Dokumentasjonsprosjekt - hovudrapport

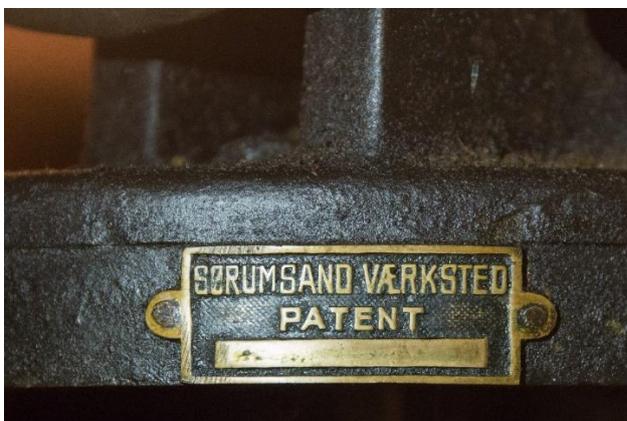
Turbinen står i eit overbygg på utsida av saga. Regulatoren er montert på innsida i kjellaren. Turbinen er rusta og har ikkje vore i drift på seks år. Avløpsrøyret er klinka. Dette er rusta og fleire hol i.

Del av regulatoren. Foto: Harald Hognerud/NVIM

Sidan turbinen ikkje har vore i drift på seks år og no er rusta, må denne behandlast. Eivind Tvedt frå firmaet EnergiTeknikk AS rår til at turbinen vert teken med på verkstad for overflatebehandling og overhaling. Han reknar òg med at løpehjulet lyt bytast eller utbetrast, og gjer merksam på at det ikkje lenger finst originaldelar til slike turbinar. Alle delar som skal skriftast, må det altså lagast nye av.

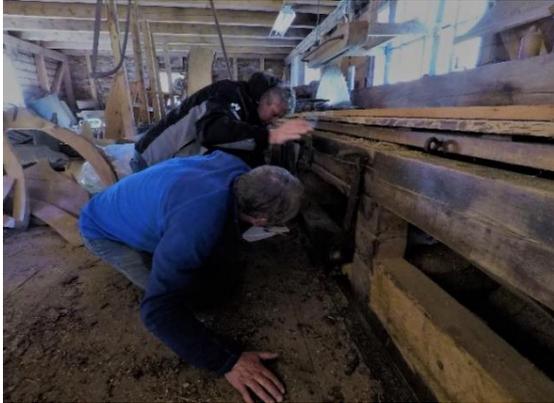
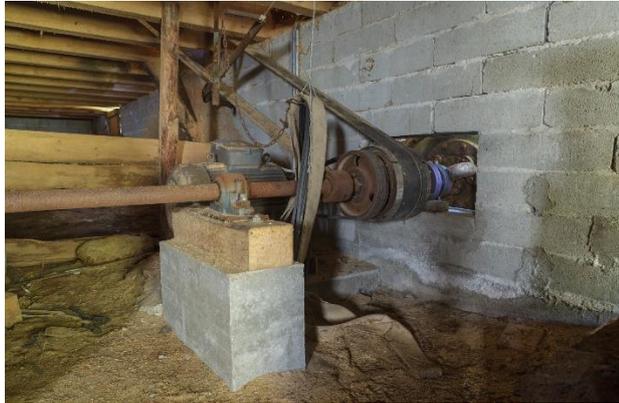
Saga, drivakslingar og overføringar ser bra ut. Dei har stått inne, beskytta for vêr og vind. Tilstanden på balata-reimane er uviss, då desse lett morknar og kan trenge utskifting. Rørlege delar er smurde.

Venstre: Dokumentasjon av saga saman med eigar Kåre Nes. Høgre: Akslingen frå turbinen, med reimene som går opp til saga. Foto: Knut Markhus og Dag Endre Opedal/NVIM

Dei fleste delane ser bra ut, sidan dei har stått tørt og beskytta innandørs. Ein må vurderer om balatareimane er såpass morkne at det må bytast.

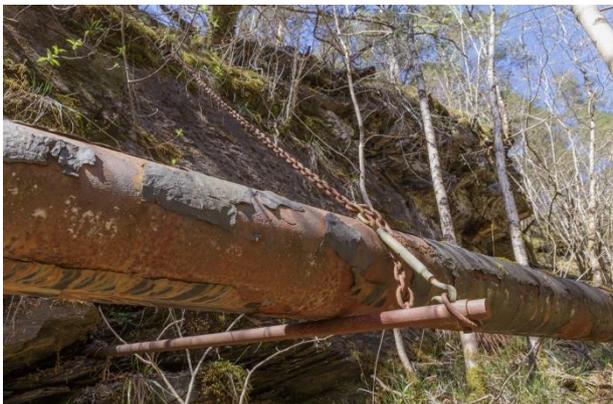
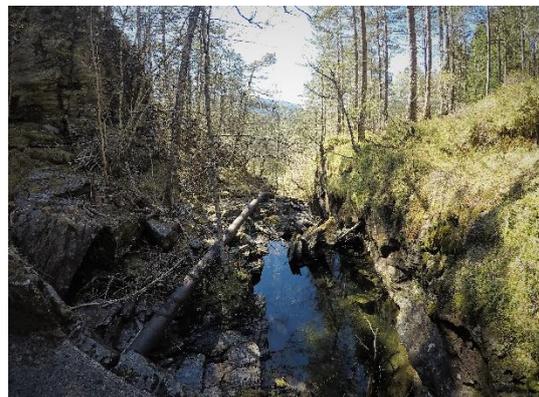
Det er fall frå røyr gata og turbin. Røyr gata er frostsprengd minst 14 stader og kvaliteten på jarnet er svært usikker. Heile røyr gata treng overflatebehandling om ho skal bevarast og takast i bruk.

Røyr gata følgjer bekkefareted mellom dammen og saga. Foto: Dag Endre Opedal og Knut Markhus/NVIM

Det er røygata som vil krevja mest å få i stand. Denne er dårleg med 14 frostsprengingshol og rusta overflater. Overflatebehandlinga er borte. Her trengst sandblåsing og ny overflatebehandling.

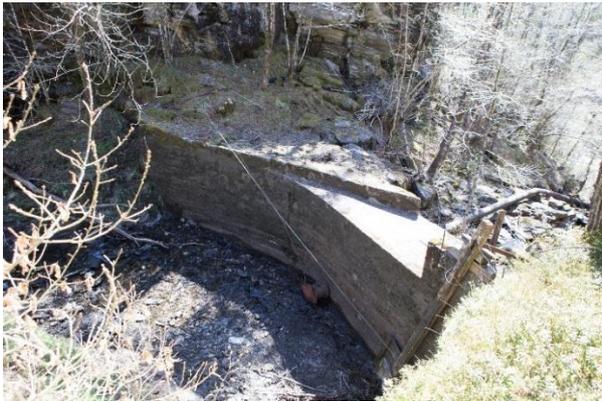
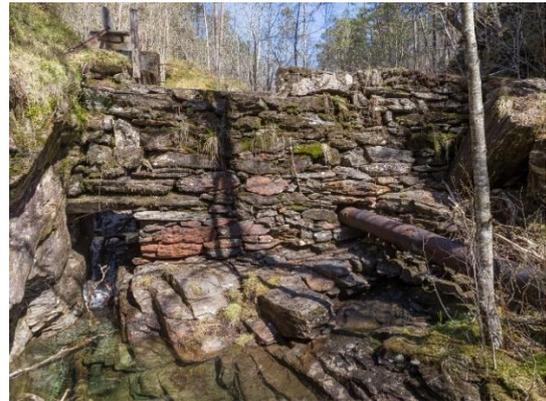
Dammen er i god stand. Det er ikkje synlege riss eller brot i betongen. Dammen må reinskast og betongmuren må skrapast og spylast. Tappeluke må restaurerast.

Betong på innsida og tørrmur på luftsida. Røyrgjennomføring i midten. Foto: Dag Endre Opedal, NVIM

Det bør vurderast ny stengeventil med rist framfor. Dette vil hindra at det kjem greiner og andre framandelement inn i røyrgata. Av tryggleikssyn kan det vera ei føremon å montera ein kaistige også.

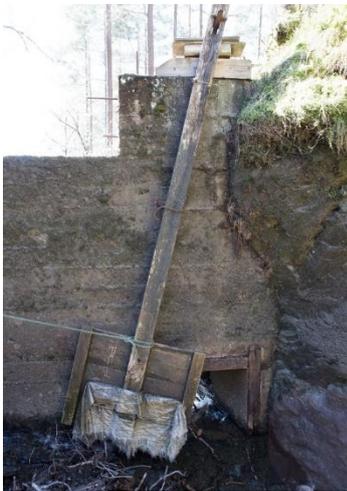
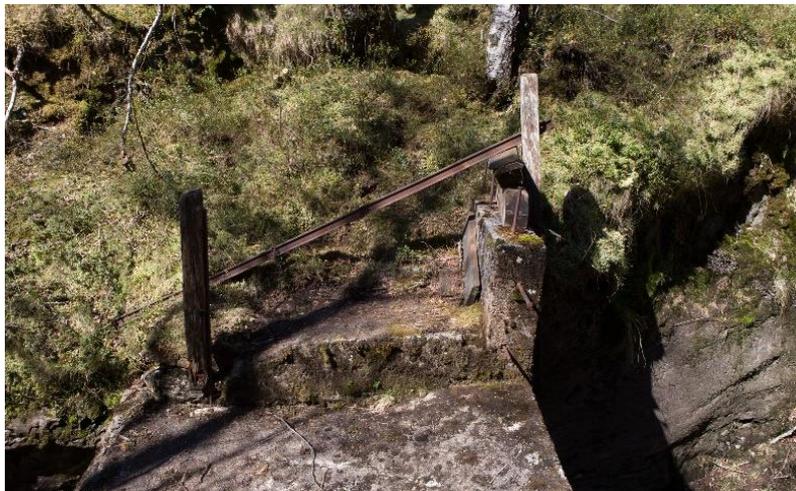
Stengeanordning er ei enkel stålplate på ei stong som vert ført framom enden av røyrkata.

Stengeanordning røyrgate og tømmeuke. Tømmeluka er plassert på eine sida med løfteanordning. Foto: Dag Endre Opedal/NVIM

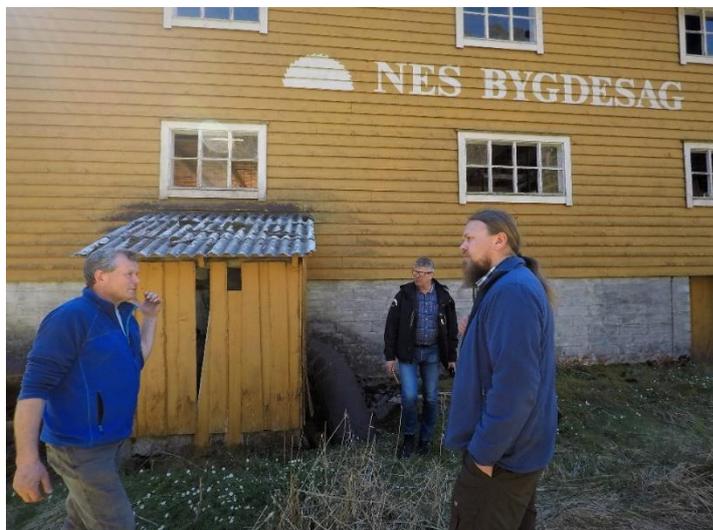
Bygget er for det meste i god stand, og det er svært positivt at grunnmuren er utan sprekker eller riss. Ein del arbeid må likevel gjerast.

Dokumentasjonsteamet kan saman med Kåre Nes konkludera at sagbygningen er i bra stand. Foto: Knut Markhus/NVIM

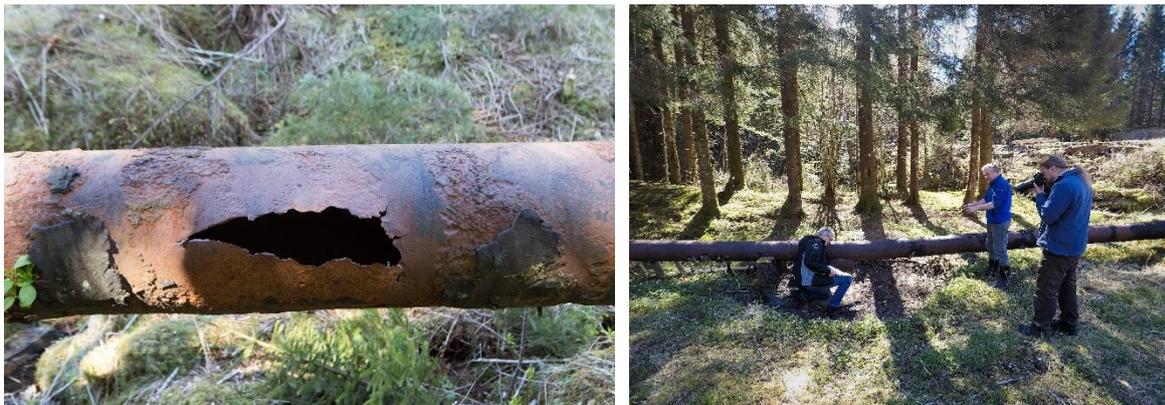
Skadane på røyrgata er ikkje vanskeleg å oppdaga. Foto: Dag Endre Opedal og Knut Markhus/NVIM

Energi Teknikk AS ved Eivind Tvedt vurderer det slik at deler av røygata ikkje er mogeleg å reparera. Her vil det då verta ei spørsmål om kva type røyr ein skal erstatta dei øydelagde med, og ein møter spørsmålet om kva prinsipp ein skal arbeida etter.

NVIM har vurdert dei ulike innspela om restaurering/rehabilitering av rørygate, og har også konsultert Riksantikvaren. Når hovudmålet er å få anlegget i drift igjen, tilrår NVIM at det vert montert ny rørygate i sveist stål. Då kan dei eksisterande betongfundamenta nyttast. Ny ventil og svanehalslufting må også installerast med omsyn til sikkerheit og frostsprenging. Me har henta inn kalkylar for ny rørygate. Dette syner at det vil vera noko dyrare å montera ny rørygate enn å restaurera den gamle, ein skilnad på om lag 55.000,-. Her må det bemerkast at me ikkje har god nok kunnskap om kvaliteten på godset i dagens rørygate, opp mot regelverket til NVE.
