NORSK VASSKRAFT- OG INDUSTRISTADMUSEUM

NES BYGDESAG

Dokumentasjonsprosjekt

Dokumentasjonsprosjekt - hovudrapport

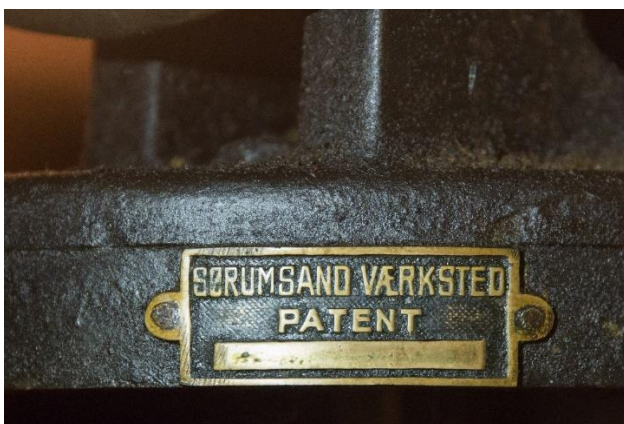
Turbinen står i eit overbygg på utsida av saga. Regulatoren er montert på innsida i kjellaren. Turbinen er rusta og har ikkje vore i drift på seks år. Avløpsrøyret er klinka. Dette er rusta og fleire hol i.

Del av regulatoren. Foto: Harald Hognerud/NVIM

Sidan turbinen ikkje har vore i drift på seks år og no er rusta, må denne behandlast. Eivind Tvedt frå firmaet EnergiTeknikk AS rår til at turbinen vert teken med på verkstad for overflatebehandling og overhaling. Han reknar òg med at løpehjulet lyt bytast eller utbetrast, og gjer merksam på at det ikkje lenger finst originaldelar til slike turbinar. Alle delar som skal skriftast, må det altså lagast nye av.

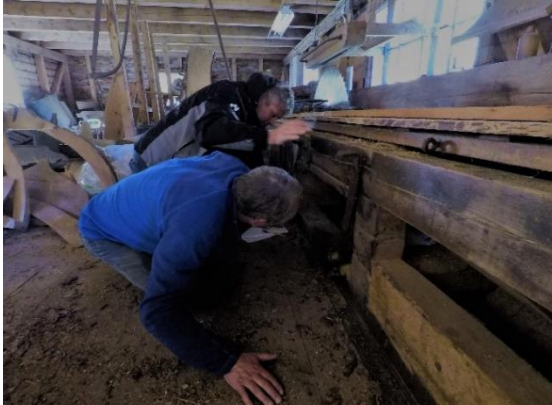
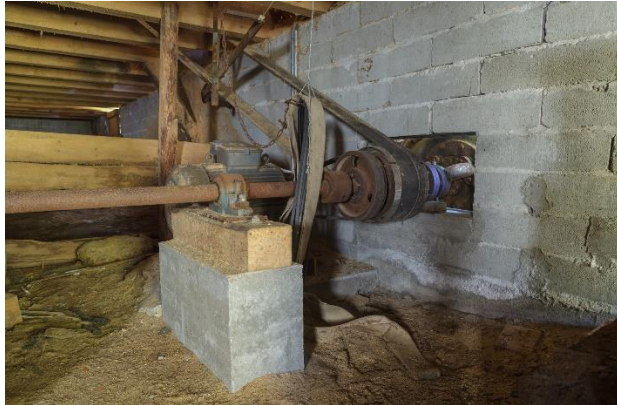
Saga, drivakslingar og overføringar ser bra ut. Dei har stått inne, beskytta for vêr og vind. Tilstanden på balata-reimane er uviss, då desse lett morknar og kan trenga utskifting. Rørlege delar er smurde.

Venstre: Dokumentasjon av saga saman med eigar Kåre Nes. Høgre: Akslingen frå turbinen, med reimene som går opp til saga. Foto: Knut Markhus og Dag Endre Opedal/NVIM

Dei fleste delane ser bra ut, sidan dei har stått tørt og beskytta innandørs. Ein må vurderer om balatareimane er såpass morkne at det må bytast.

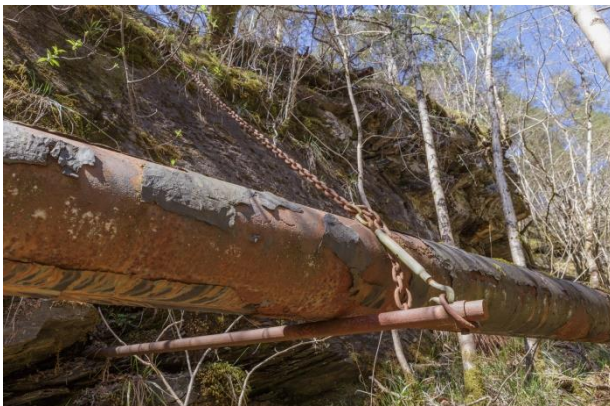
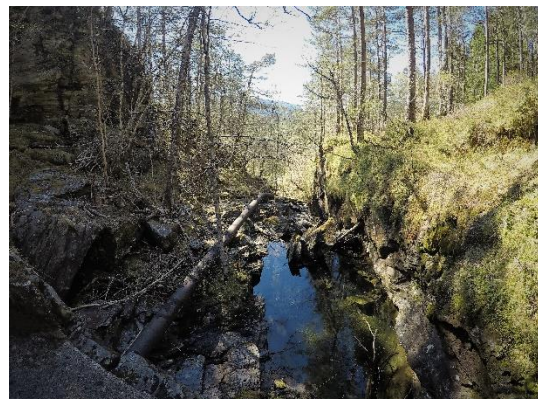
Det er fall frå røyr gata og turbin. Røyr gata er frostsprengd minst 14 stader og kvaliteten på jarnet er svært usikker. Heile røyr gata treng overflatebehandling om ho skal bevarast og takast i bruk.

Røyr gata følgjer bekkefareted mellom dammen og saga. Foto: Dag Endre Opedal og Knut Markhus/NVIM

Det er rørgata som vil krevja mest å få i stand. Denne er dårleg med 14 frostsprengingshol og rusta overflater. Overflatebehandlinga er borte. Her trengst sandblåsing og ny overflatebehandling.

NVIM har vurdert dei ulike innspela om restaurering/rehabilitering av rørgata, og har også konsultert Riksantikvaren. Når hovudmålet er å få anlegget i drift igjen, tilrår NVIM at det vert montert ny rørgate i sveist stål. Då kan dei eksisterande betongfundamenta nyttast. Ny ventil og svanehalslufting må også installerast med omsyn til sikkerheit og frostsprenging. Me har henta inn kalkylar for ny rørgate. Dette syner at det vil vera noko dyrare å montera ny rørgate enn å restaurera den gamle, ein skilnad på om lag 55.000,-. Her må det bemerkast at me ikkje har god nok kunnskap om kvaliteten på godset i dagens rørgate, opp mot regelverket til NVE.

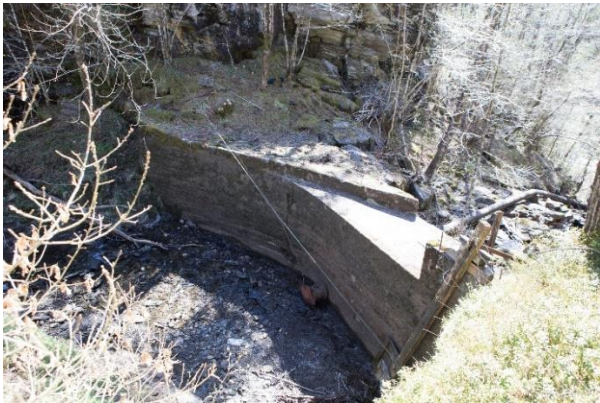
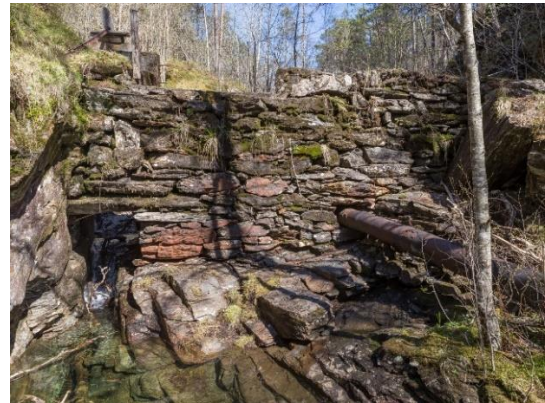
Dammen er i god stand. Det er ikkje synlege riss eller brot i betongen. Dammen må reinskast og betongmuren må skrapast og spylast. Tappeluke må restaurerast.

Betong på innsida og tørrmur på luftsida. Røyrgjennomføring i midten. Foto: Dag Endre Opedal, NVIM

Eivind Tvedt frå Energi Teknikk AS vurderer det tekniske ved dammen til å vera i bra stand, bortsett frå at det må bytast ei luke og ein ventil. Knut Jøsendal frå Høyre Odde AS seier at betongkonstruksjonen på dammen treng noko rehabilitering, men at sjølve dammen elles er bra.

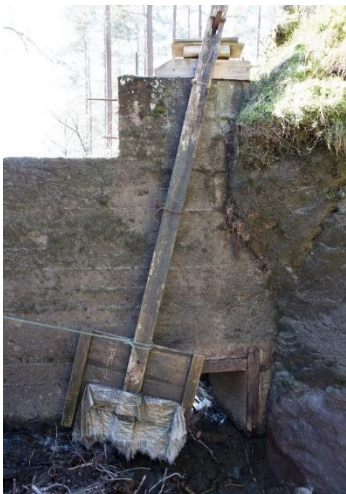
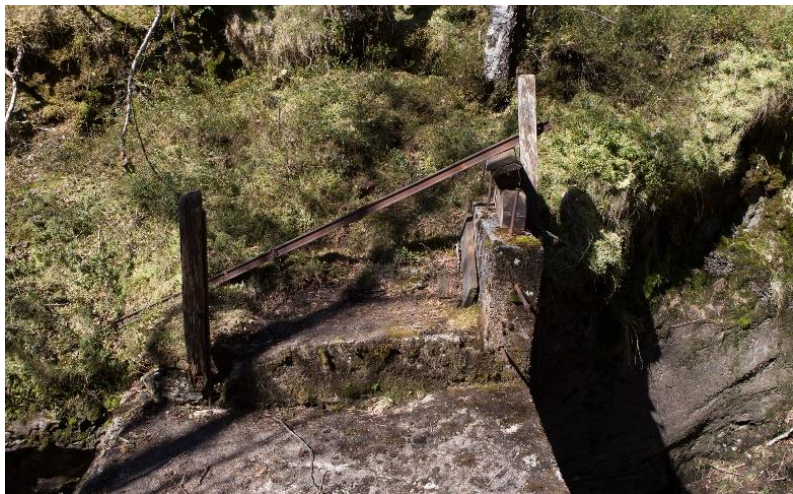
Stengeanordning er ei enkel stålplate på ei stong som vert ført framom enden av røyrkata.

Stengeanordning røyrgate og tømmeuke. Tømmeluka er plassert på eine sida med løfteanordning. Foto: Dag Endre Opedal/NVIM

Det bør vurderast ny stengeventil med rist framfor. Dette vil hindra at det kjem greiner og andre framandelement inn i røyrgata. Av tryggleikssyn kan det vera ei føremon å montera ein kaistige også.

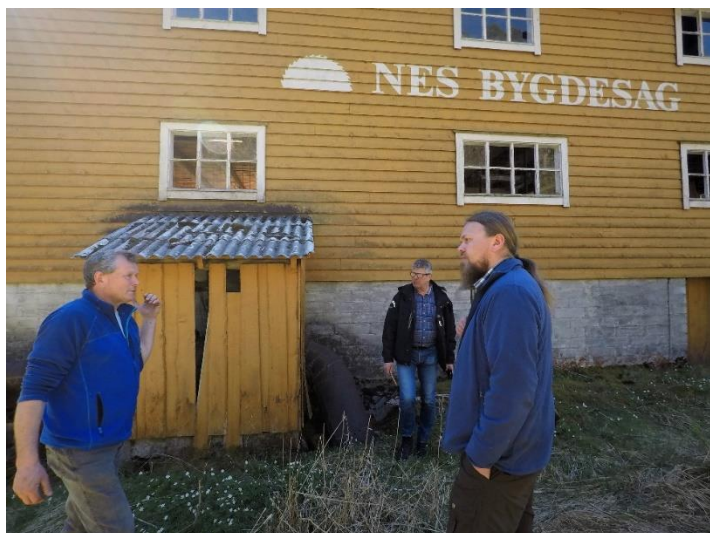
Bygget er for det meste i god stand, og det er svært positivt at grunnmuren er utan sprekker eller riss. Ein del arbeid må likevel gjerast.

Dokumentasjonsteamet kan saman med Kåre Nes konkludera at sagbygningen er i bra stand. Foto: Knut Markhus/NVIM

Takrennebord er uansett så dårlege at dei bør skiftast ut med tilsvarende type.

Det vil vera noko arbeid med istandsetting av sprosser i vindauga i søraust og botnkarm i vindauga mot vest, og montering av 25 glas som manglar. Deler av karmen kan fjernast og ny fellast inn.

Dei rotne lektene under skyvedørene må bytast ut med tilsvarende type. Dørøpninga til 2. etasje som berre er delvis dekkja av ståande bord, må få inn ny dør.

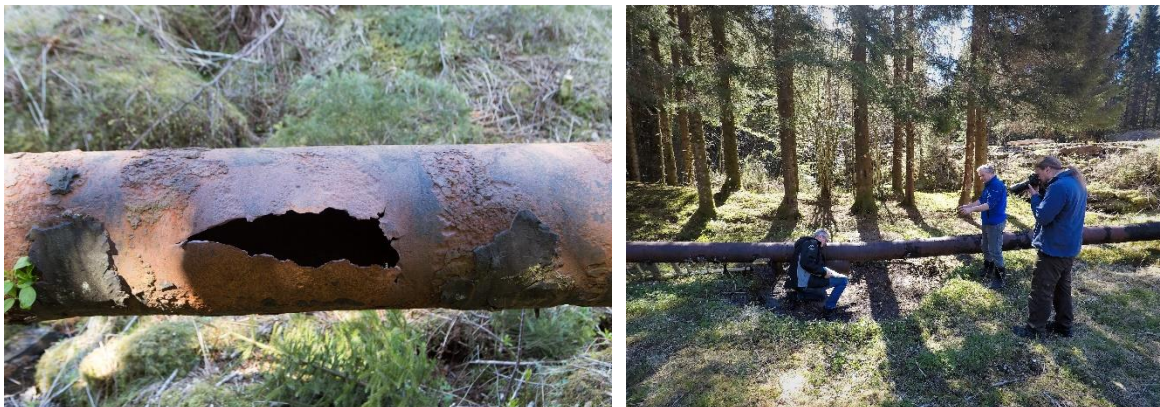
Skadane på røyrgata er ikkje vanskeleg å oppdaga. Foto: Dag Endre Opedal og Knut Markhus/NVIM

Energi Teknikk AS ved Eivind Tvedt vurderer det slik at deler av rørgata ikkje er mogeleg å reparera. Her vil det då verta ei spørsmål om kva type røyr ein skal erstatta dei øydelagde med, og ein møter spørsmålet om kva prinsipp ein skal arbeida etter.
