AGATUNET

Jostova i Agatunet
ID nr. 87213-5

Restaureringsrapport desember 2017

Restaurering av helletaket på Jostova.

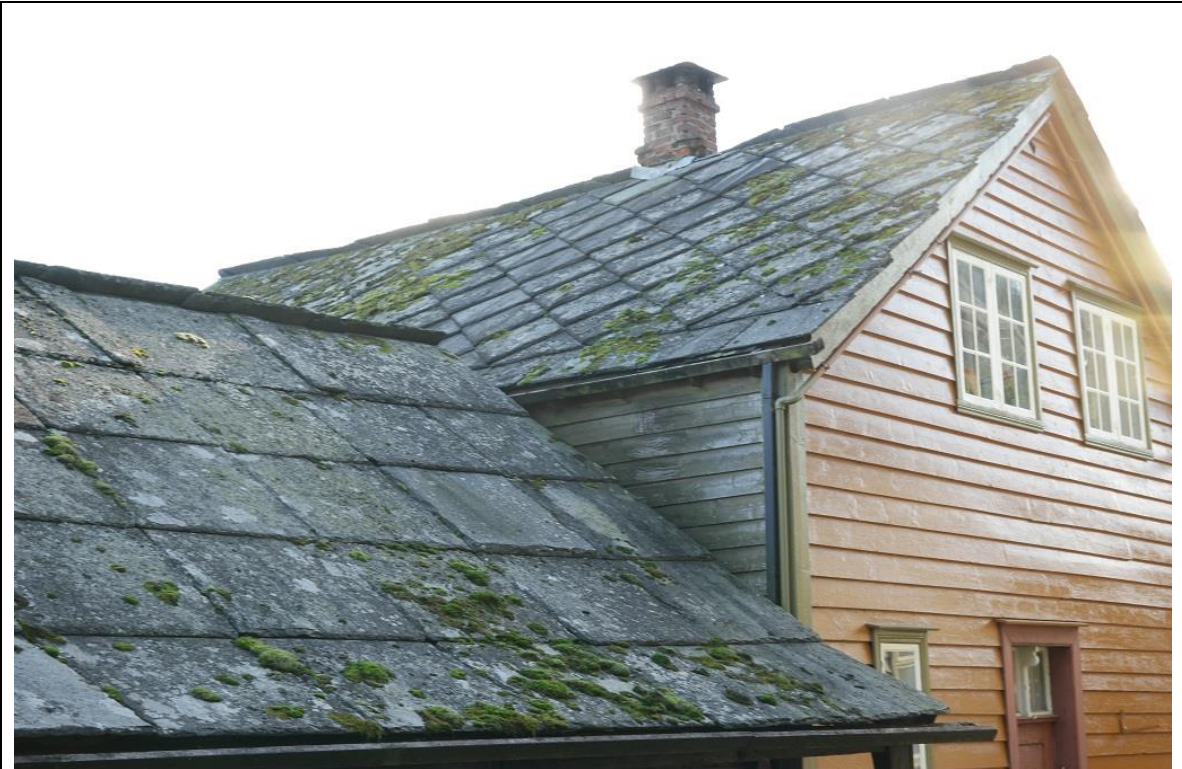
Rutehellene på taket til Jostova er truleg lagt i løpet av andre halvdel av 1800-talet. Undersøkingar av undertaket og sperr av det som var synleg frå loftslem, viste at konstruksjon, spesielt mot nord, var angrepen av mit og husbukk. Me var redd for at heller med dårleg feste skulle falle ned frå taket og tiltaket vart klassifisert som et strakstiltak.

Foto over viser takflate mot vest før demontering av heller. Foto under viser situasjon under hellene. Trekonstruksjonen er kraftig angrepet av husbukk og mit.

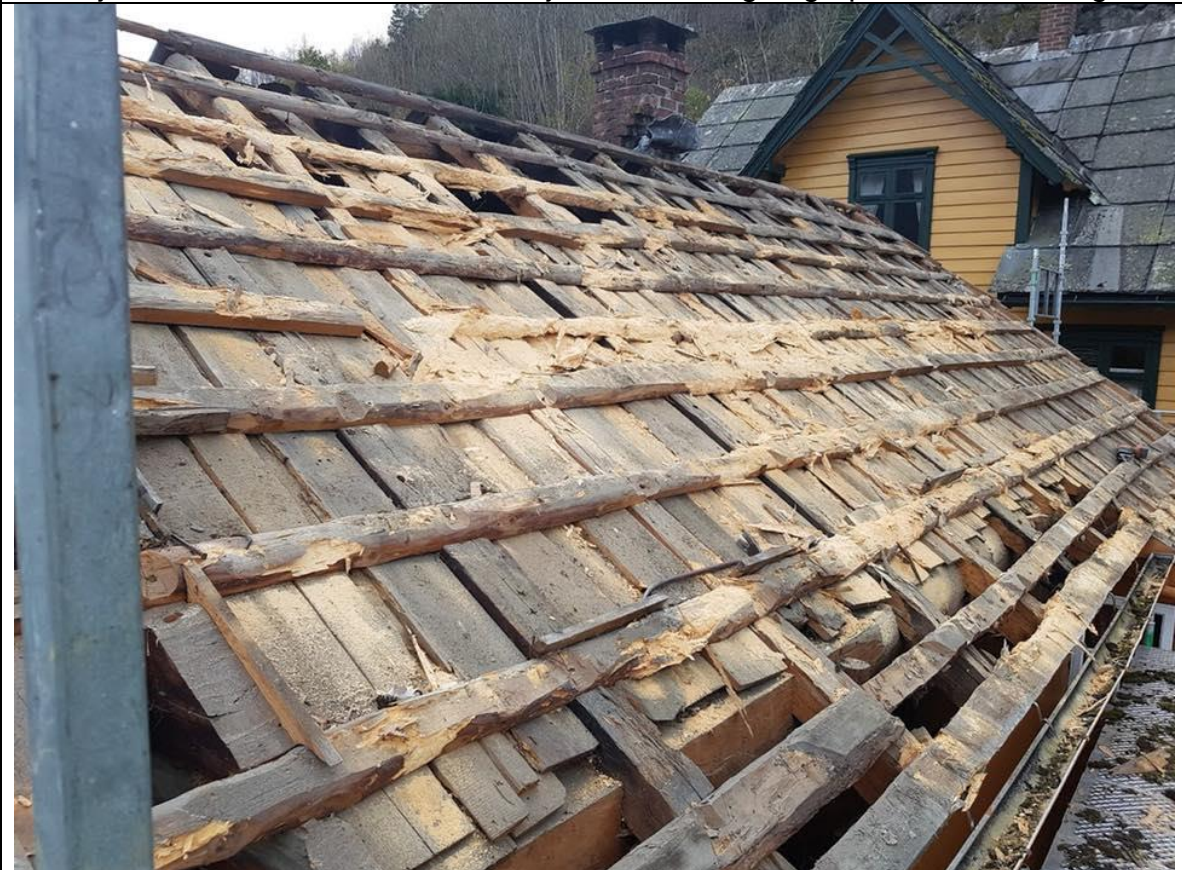
For året 2017 fekk Agatunet løyva eit tilskot frå post 72 freda bygg og anlegg, frå Hordaland fylkeskommune, til vøle av Jostova. Hausten 2017 starta arbeidet og heller vart demontert og merka. Det var sær store husbukk-skader på material på nordsida, men sørsida var i rimelig god stand. Mot sør var det bare i mønet og de øvste rastene trematerial vart skifta. Alle råte sperr vart fjerna og nye sperr kopiert og hogga til med øks, og elles vart alt råte og husbukkskada material skifta ut. Deretter vart hellene lagt på plass att nøyaktig slik dei låg. Nye renner vart hogga til av ein stokk og skorstein vart pussa for å unngå lekkasjar.

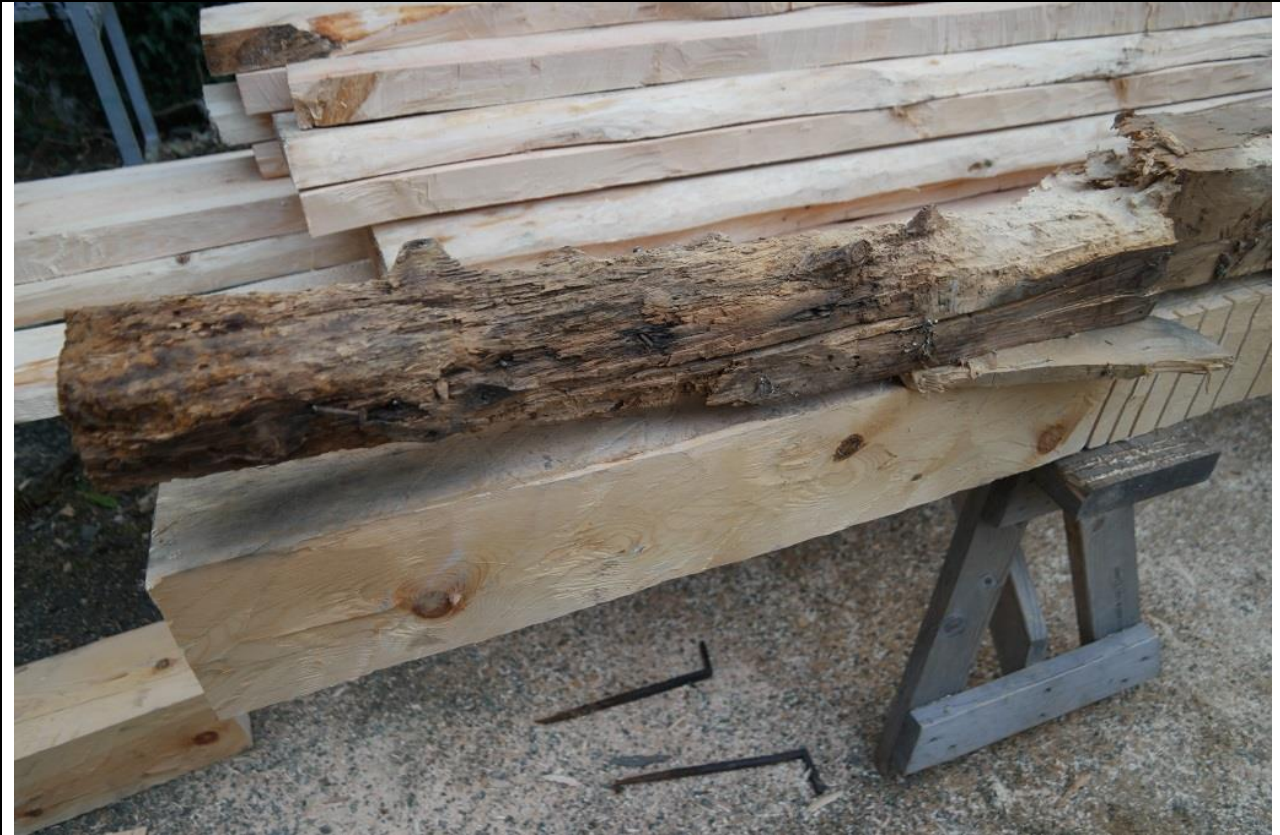
Foto over viser råte sperr, under er ny sperr kopiert lik den gamle

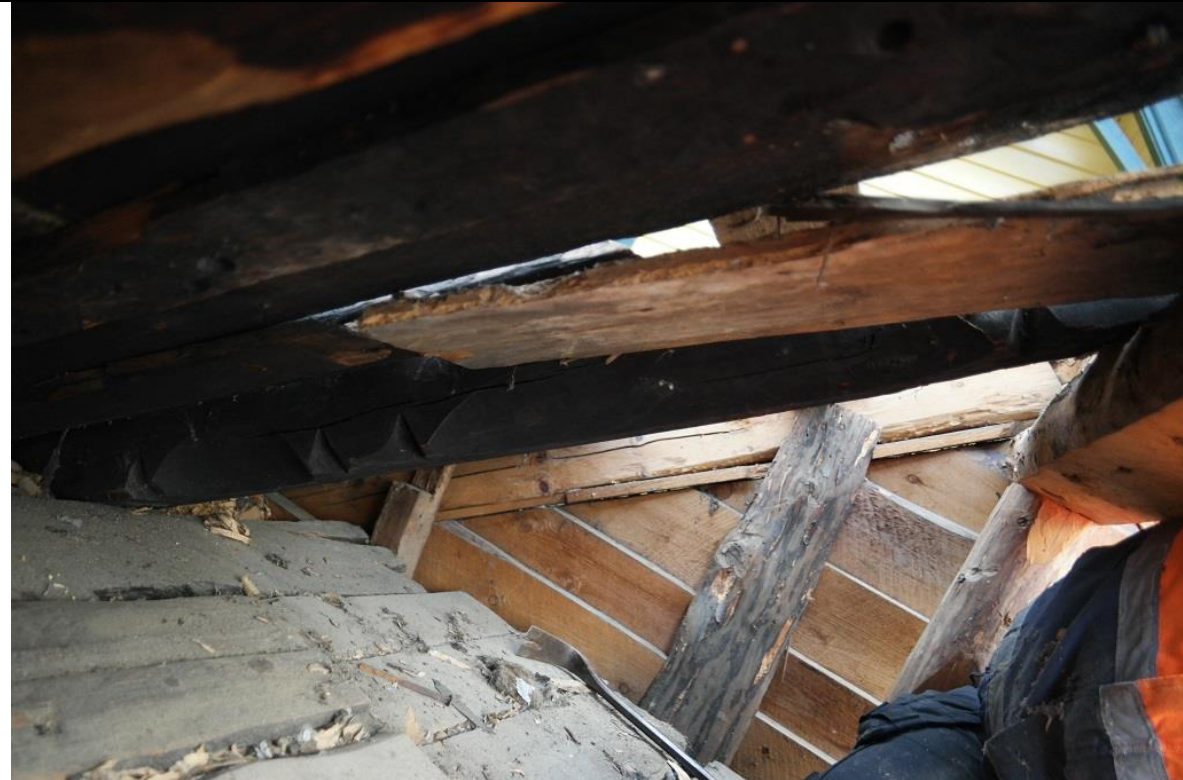
Ved avdekking av heller på taket fekk me betre tilgang til å undersøke sperr med utskjeringar og material med hoggespor etter spretteteljingsteknikken. Me hadde oppdaga desse spora då me dokumentera konstruksjon før vøle. To ljoresperr som er ein del av tak-konstruksjonen i dag må være gjenbruk frå ei eldre stove, truleg den som vart bygga på staden i 1811 med gjenbruksmaterial får ei eldre stove. Dette var ei røykstove som seinare vart påbygga med ein full høgda med ei lita lem over. Påbygginga i høgda har gjenge føre ein gong på midten av 1800-talet. Før 1811 var stova, det vil si det som i dag er første høgda, truleg ein del av bygningen som sto i øvstetunet og som er skildra i gamle tekster. Desse ljoresperra kan dermed være gjenbruk frå den gamle mellomalderstova. På golvet på den vetle loftslem ligg der gamle bord, og nokon av dei har hoggespor etter spretteteljingsteknikken. Spretteteljing var ein hoggemåte for å få ein slett flate og var vanleg i mellomalderen. Desse golvborda er gjenbruk frå ein eldre bygning, truleg frå den gamle stova i øvstetun.

Foto over viser sperr med utskjering for ljore. Dette fortel at sperr er gjenbruk frå ei røykstove før påbygging i høgda.

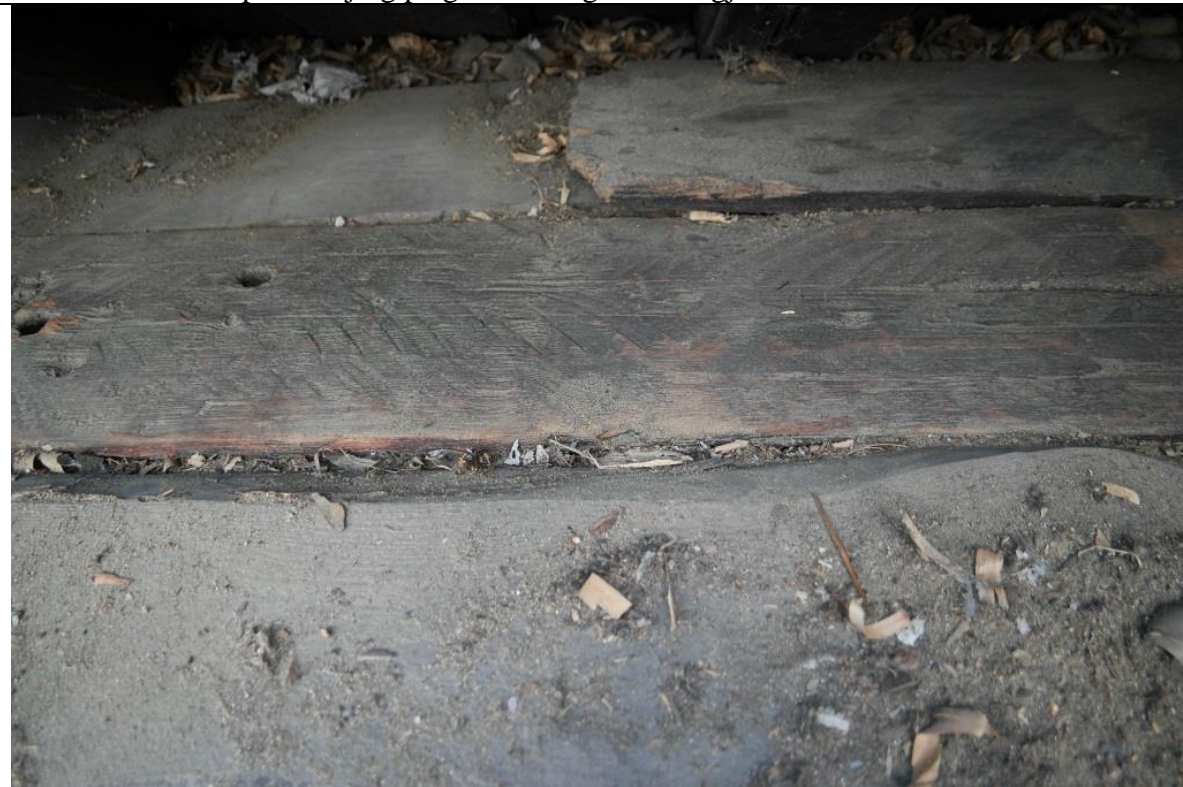
Foto under viser spretteteljing på golvbord og viser til gjenbruk av mellomaldermaterial.
