# M/B Fyk

# Månedssrapport

November 2017

**HARDANGER  
FARTØYVERNSENTER**

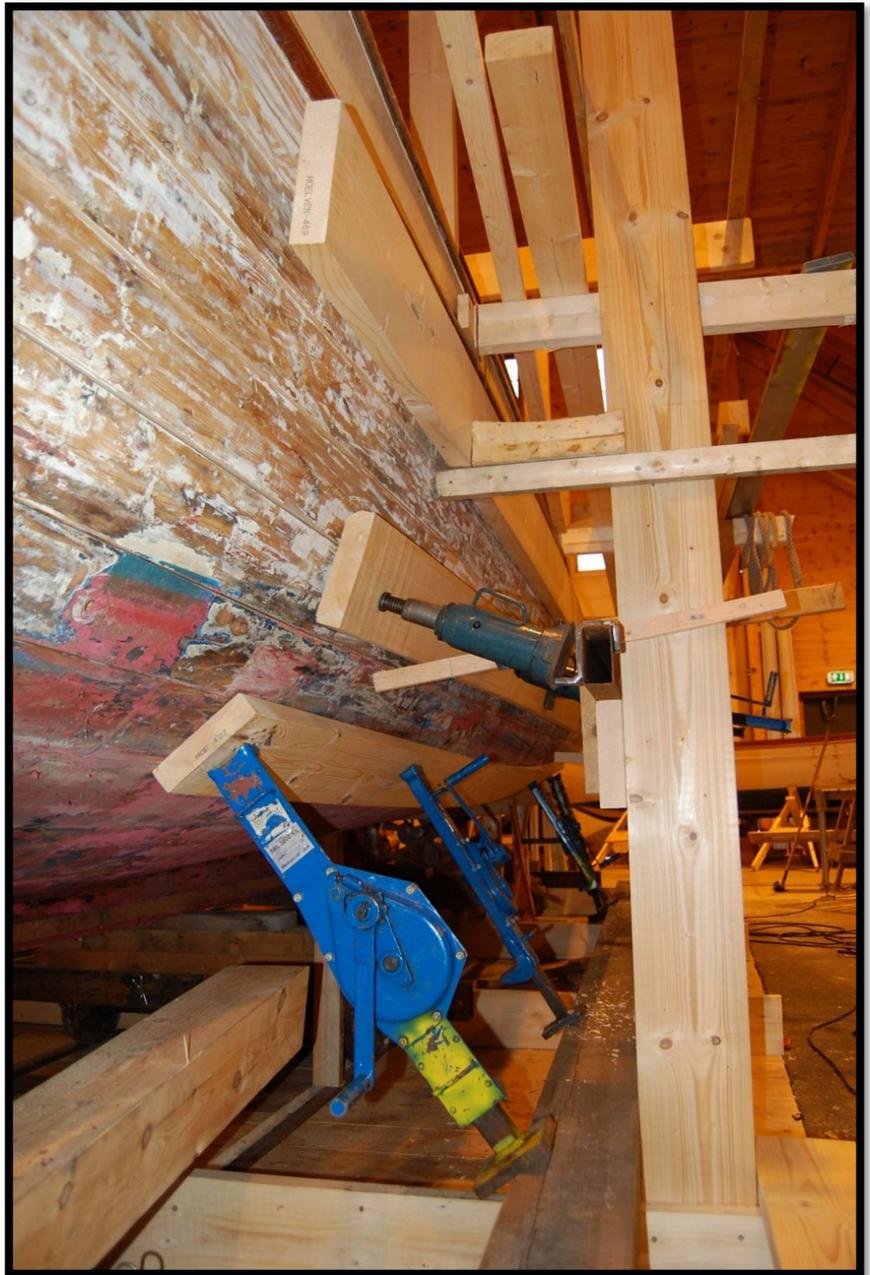
Skroget rettes opp med jekker. Hele båten er "låst" i en ramme for ikke å flytte båten når huden jekkens på plass.

ble de innvendige spant som skal skiftes gjennomskåret, for å gi plass for å kunne presse huden i kimmingen inn. Kimmingen ble presset in ca. 1,5-2 cm, ved hjelp av en 2x8" lagt på flasken mott skroget og et par donkraft.

For å få tilbake original bredde på skroget ble der boret et Ø20mm hull midt i andre bordgang, og et AZ-jern ble tredd gjennom skroget og strammet opp. En 2x8" plassert på hver side av skroget og som AZ-jernet går gjennom sørget for at kreftene ble jevnt fordelt langs skroget. Der er satt opp AZ-jern ved de 3 hovedskottene. Totalt ble bredden redusert med ca. 4 cm ved nennsom oppstramming.

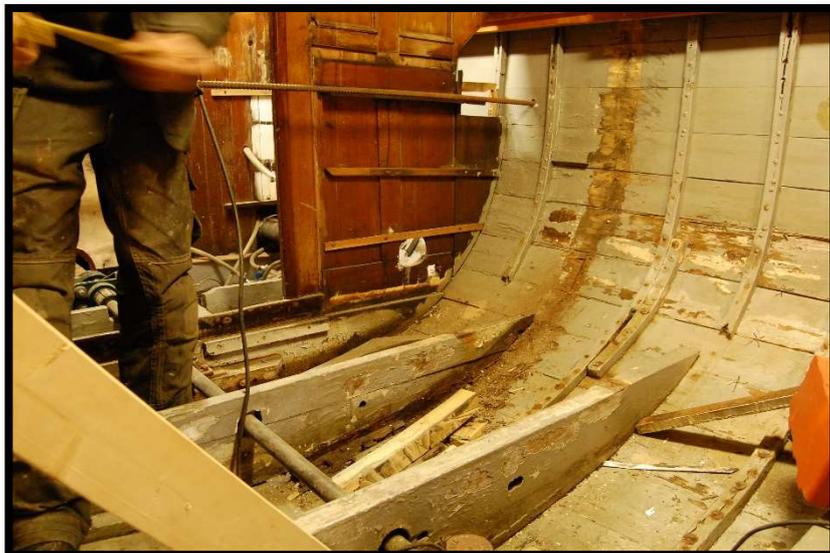
Demontering av dårlige spant. AZ-jernet ses i øvre del av bildet.

De første spant som må skiftes er tatt ut av båten. I den grad spantene er hele vil de bli brukt som mal for nye spant.

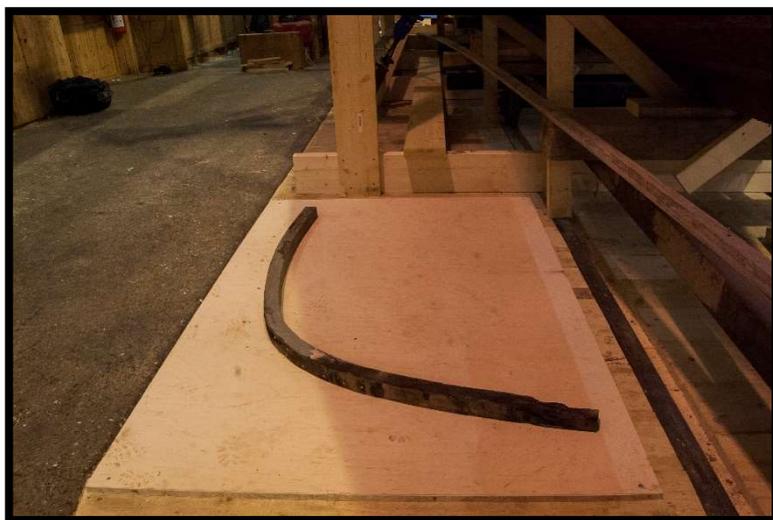
De gamle spant blir brukt som mal.

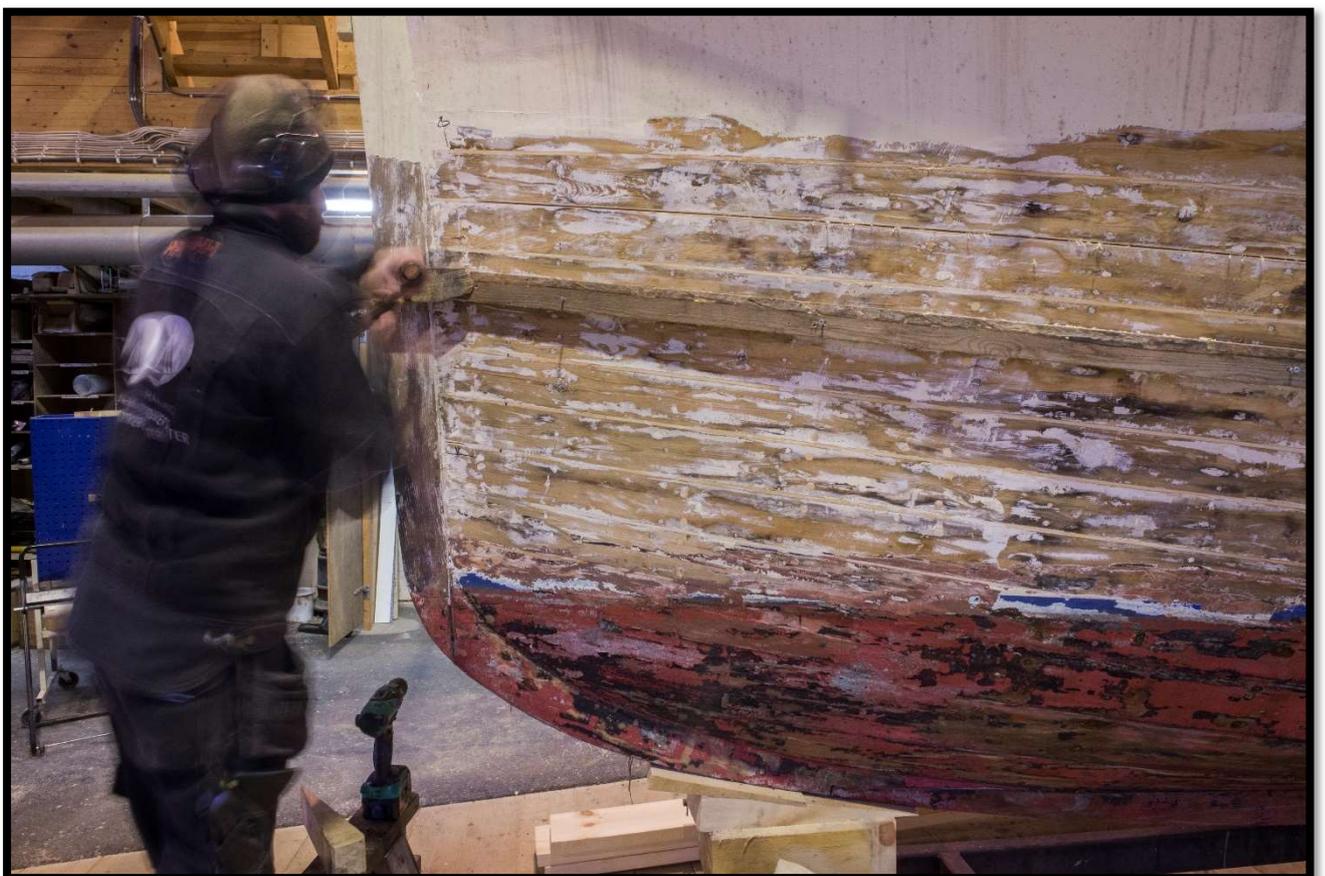
Alle de gamle lus i fribordet ble skåret opp. Øystein setter opp land for sirkelsagen.

For å kunne tilbakeføre skroget til opprinnelig fasong ble alle bordganger i fribordet skåret opp i natet. Skroget var fra tidligere lusset, så i praksis ble listene mellom bordene skåret opp. Der ble brukt en vanlig sirkelsag med 3mm blad, og dybden av sagsporet var 2/3 bordtykkelse. I kimmingen, hvor deformasjonen var størst, ble lusene skåret igjennom hele tykkelsen av bordene.

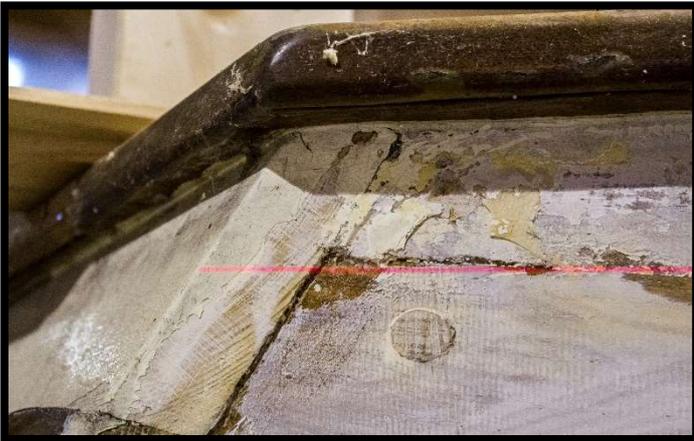
Skroget ble rettet opp ved hjelp av laser. Her er det akterdekket som sjekkes. Ved å stemple av mot rammen rundt båten ble hekken "rett" uten å endre for mye på skroget fremover i båten.

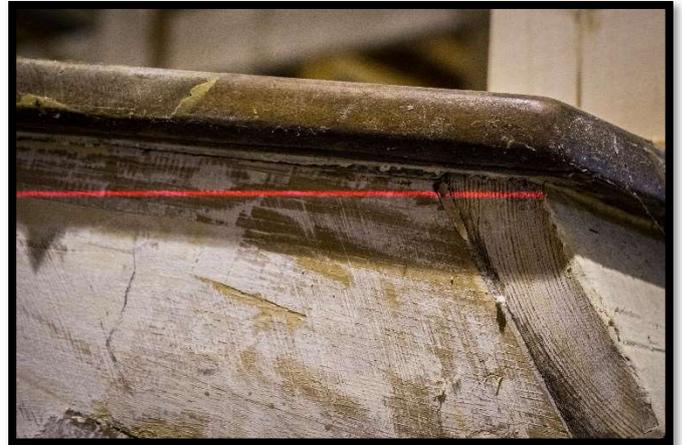
Maling er skrapet av for lettere kunne finne igjen de gamle lus, som må skjæres opp.

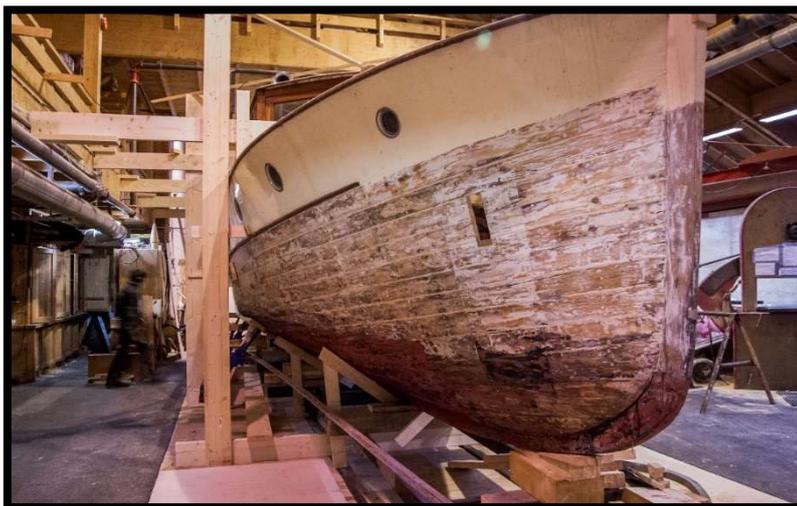
Her ses hvordan skroget er stemplet av mot rammen, og jekkene som presser huden i tilnærmet opprinnelig fasong. "Spruttlisten" bak på hekken er fjernet derfor "hullet" i skroget.
